| IMPERMEABILIZACION CUBIERTA Y LOSA DE CUBIERTA. | | 002 - CUBIERTA | 15 DE ENERO DE 2018 |
| ING. FABIAN ERNESTO ARANGO PINEDA | | UNIVERSIDAD SANTO TOMAS<br>ESPECIALIZACION EN PATOLOGIA DE LA CONSTRUCCION COHORTE 1-2017. BOGOTA | |

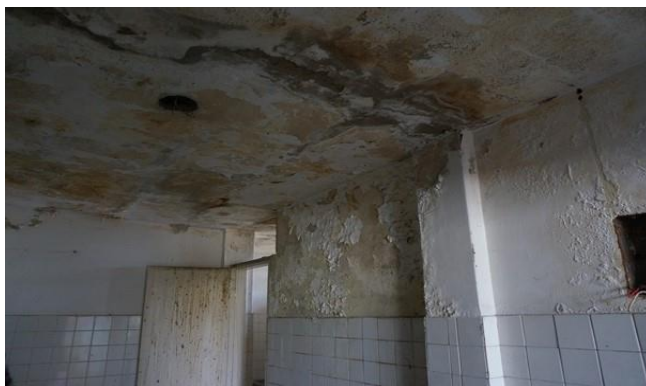
DETALLE CIELO RASO, CARA  
INFERIOR DE LA LOSA DE  
CUBIERTA, FUSURAS,  
CORROSION,  
DESPRENDIMIENTOS,  
HUMEDADES

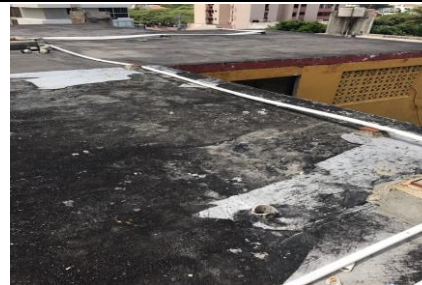
PERDIDA DE  
RECUBRIMIENTOS,  
DESPRENDIMIENTO DE  
LA MEMBRANA,  
ELEMENTOS ADOSADOS  
Y COLOCADOS SOBRE  
LA CUBIERTA,  
DEFICIENTES REMATES  
DE LA MEMBRANA.
