| | <b>HISTORIA CLINICA</b> | ESPECIALIZACION EN PATOLOGIA DE LA CONSTRUCCION | <b>CODIGO:</b> |
| | FICHA DE LEVANTAMIENTO DE INFORMACION | | HC-FG-001 |

**CLIENTE:** Conjunto residencial Nogal Novaterra **NIT/ C.C.** \_\_\_\_\_ **TEL.** \_\_\_\_\_  
**DIRECCION:** Cra. 6A #14-37 Sur, San José **DEPTO:** Cundinamarca  
**CIUDAD:** Municipio de Mosquera **CONTACTO:** \_\_\_\_\_ **TEL.** \_\_\_\_\_  
**PROYECTO:** Evaluacion estructura de parqueadero dos niveles (un sotano)  
**FECHA CONST.:** Dic / 2017 / **TIPO CIMENTACION:** Superficial - Zapatas y Vigas

Se presenta la necesidad de inspeccionar, evaluar y diagnosticar la estructura de parqueadero del conjunto residencial Nogal novaterra, el cual presenta diversas lesiones y con diferentes estados de deterioro, la estructura se encuentra en uso y la misma consta de dos niveles uno de los cuales corresponde a un sotano, el segundo nivel esta ubicado al nivel del terreno.

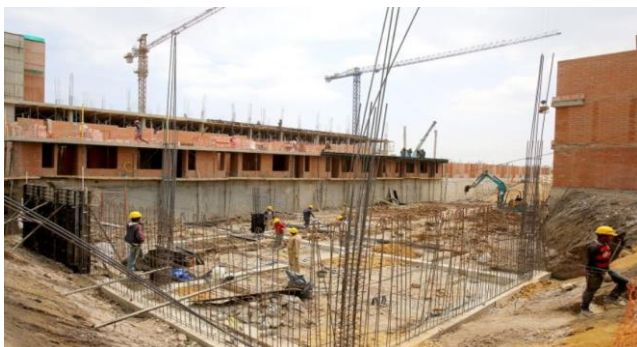
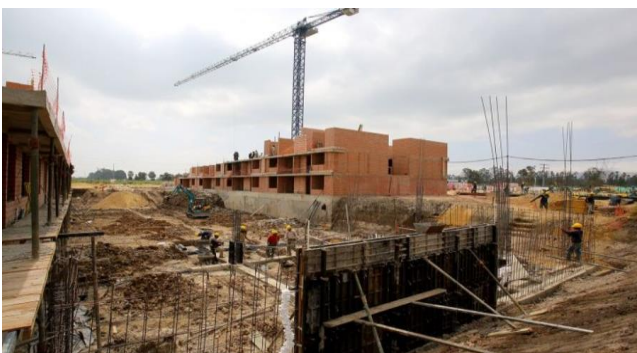
#### FOTOGRAFÍAS DE LA CONSTRUCCIÓN

Como se podrá observar en las fotos existen resanados en mortero al concreto superficial y las grietas y en algunos casos se puede observar que han demolido la placa encerrada entre vigas y viguetas y vuelto a fundir para luego volver a presentar agrietamiento.

Una consecuencia de no haber entregado la zona de parqueaderos ha sido que la propiedad horizontal no ha ejecutado ningún tipo de mantenimiento en la zona mostrando todo tipo de patologías ie humedades, goteras, moho, eflorescencias y oxidación (posible corrosión).
