## FICHA DE INSPECCIÓN Y EVALUACIÓN PATOLÓGICA

### 1. ESTADO GENERAL DEL PREDIO EDIFICIO NAVARRO-BOGOTÁ D.C.

FICHA GENERAL DE LESIONES POR ESPACIO

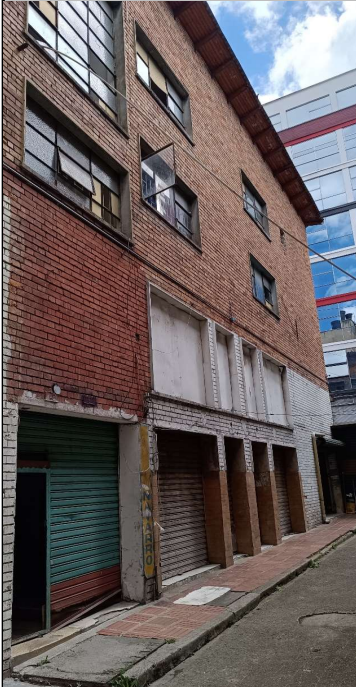
E.3. Falta de Mantenimiento

La envolvente exterior del edificio se caracteriza por su fachada en ladrillo a la vista, complementada con carpintería metálica en puertas y ventanas. En el primer nivel, el ladrillo exhibe un recubrimiento de pintura blanca, mientras que las columnas de dicho nivel en la fachada interior presentan un enchapado adicional.

Durante la inspección, se confirmó la existencia de sistemas de drenaje diseñados para gestionar las aguas pluviales, implementados a través de tuberías metálicas. No obstante, se identificaron indicadores de deterioro en las fachadas, evidenciados por la acumulación de suciedad en las bajantes de aguas pluviales. Asimismo, se constató la remoción de elementos por parte de personas sin hogar en la zona, y se observó la presencia de palomas que han establecido su hábitat en el edificio.

Es crucial destacar que el último mantenimiento registrado de la edificación se llevó a cabo en el año 2021, sin que se haya realizado ninguna actividad relacionada con la limpieza de las fachadas desde entonces.

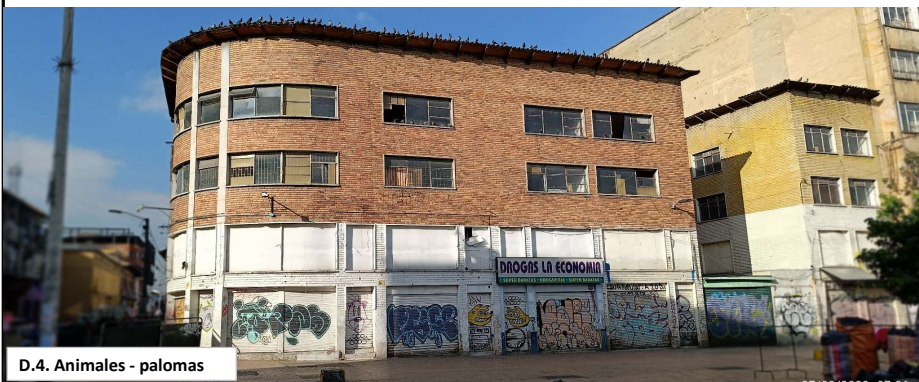
D.4. Animales - palomas

| TIPO DE PATOLOGIA ENCONTRADA | TIPO | GRADO | FUNCIONAL |
|---|---|---|---|
| D) BIOLOGICAS (ORGANISMOS VIVOS) | D.4. Animales - palomas | SEVERA | SI |

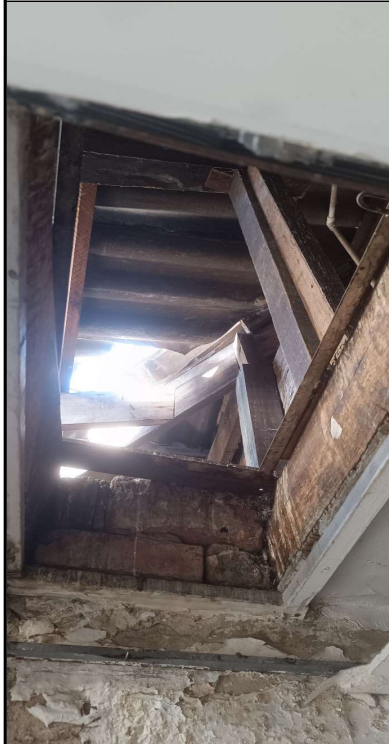
B.11. Colapsado

| ESTRUCTURA | CUBIERTA | PISOS | MUROS | ACABADOS |
|---|---|---|---|---|
| A) FISICAS | | B.11. Colapsado | SEVERA | NO |

Cubierta a cuatro aguas con una inclinación del 20%, revestida con tejas onduladas de fibrocemento y un alero perimetral que resguarda el sistema de desagüe de aguas pluviales. La estructura incluye tres tragaluces en vidrio con una armazón metálica, y está sostenida por una estructura de madera maciza. Durante la inspección visual, se observa la ausencia de algunas tejas o su falta de fijación, lo que compromete la integridad del conjunto.

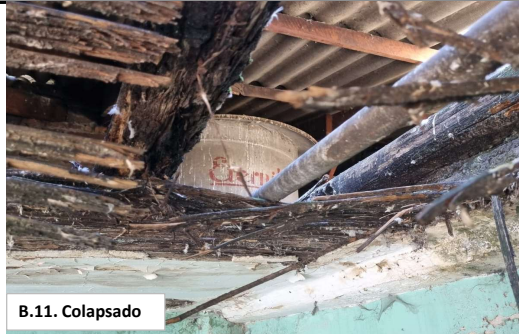
D.2. Mohos y hongos

| ESTRUCTURA | CUBIERTA | PISOS | MUROS | ACABADOS |
|---|---|---|---|---|
| D) BIOLOGICAS (ORGANISMOS VIVOS) | | D.2. Mohos y hongos | GRAVE | NO |

Además, se identificaron problemas en la estructura, donde algunos de sus elementos presentan afectaciones por hongos y

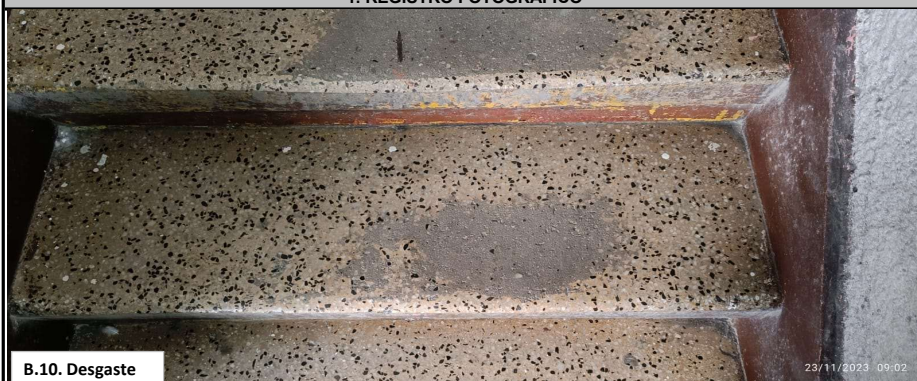
B.10. Desgaste

| TIPO DE PATOLOGIA ENCONTRADA | TIPO | GRADO | FUNCIONAL |
|---|---|---|---|
| B) MECANICAS | B.10. Desgaste | LEVE | SI |

Área de circulación vertical construida sobre una placa de concreto, destacando una baranda metálica y ventanas en el mismo material. Los muros perimetrales están constituidos por mampostería, mientras que el suelo presenta un revestimiento de granito. El techo está conformado por una estructura de madera con una esterilla recubierta de pañete estucado y pintado. Durante la inspección, se observaron las siguientes lesiones: desprendimientos en la capa de acabados del techo, humedad en un muro con crecimiento vegetal y desgaste en los escalones, con la exposición del armazón metálico del elemento.

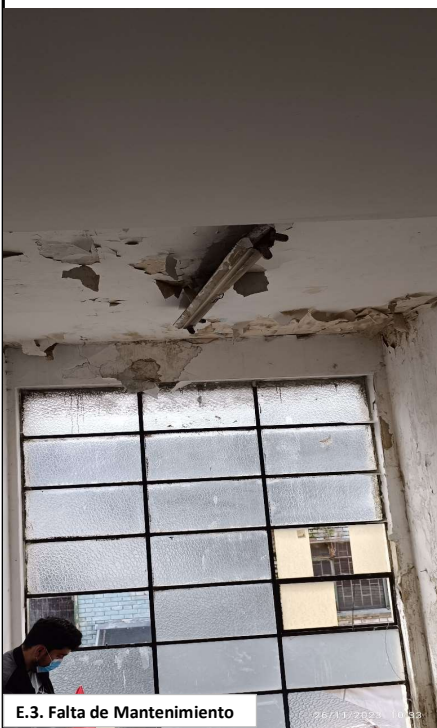
E.3. Falta de Mantenimiento

| TIPO DE PATOLOGIA ENCONTRADA | TIPO | GRADO | FUNCIONAL |
|---|---|---|---|
| E) ANTROPOGENICOS | E.3. Falta de Mantenimiento | SEVERA | NO |

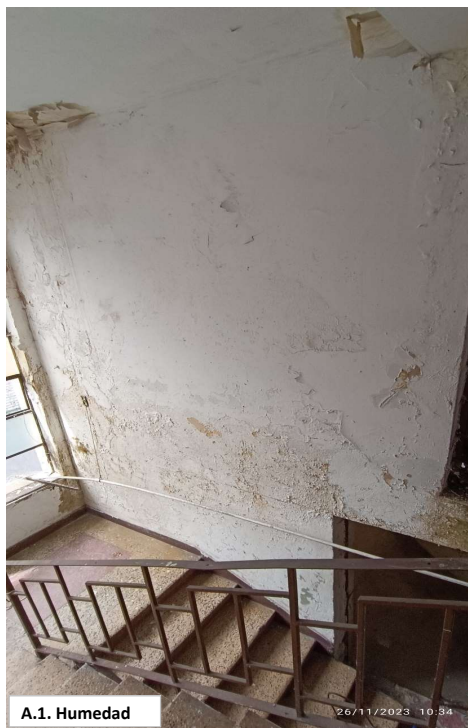
A.1. Humedad

| TIPO DE PATOLOGIA ENCONTRADA | TIPO | GRADO | FUNCIONAL |
|---|---|---|---|
| A) FISICAS | A.1. Humedad | SEVERA | SI |

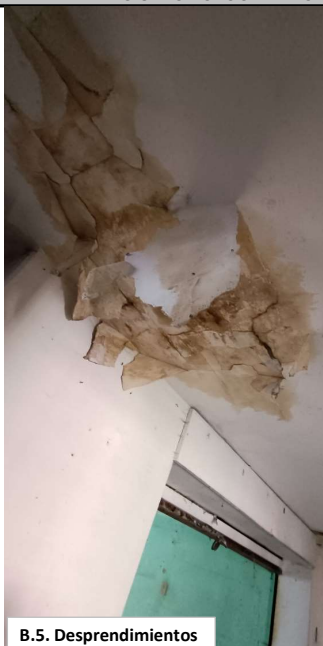
B.5. Desprendimientos

| LOCALIZACIÓN | | | | |
|---|---|---|---|---|
| B) MECÁNICAS | | B.5. Desprendimientos | SEVERA | NO |

Se evidenció una capa de icopor y lámina de cartón recubriendo algunas áreas de la circulación. Entre las patologías observadas, destaca el desprendimiento del acabado dejando la esterilla a la vista, se detectó humedad en el techo, exacerbada por la presencia de suciedad en los muros no se evidenció humedad en la junta con el piso, así el asentamiento de palomas e intervenciones inadecuadas con laminas de carton sobre puestas en techo.

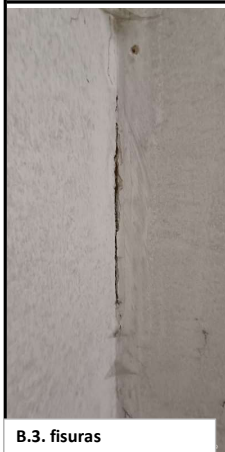
B.3. fisuras

| TIPO DE PATOLOGIA ENCONTRADA | TIPO | GRADO | FUNCIONAL |
|---|---|---|---|
| B) MECANICAS | B.3. fisuras | SEVERA | NO |

Se observa una afectación significativa en el piso de madera debido al asentamiento de palomas, quienes han dejado sus residuos, comprometiendo tanto la estética como la integridad del suelo. Además, se identificó humedad en el techo, evidenciada por el desprendimiento de las láminas de poliestileno expandido. Este problema se agrava con la presencia de humedad en el muro occidental, manifestándose a través de escurrimientos. También se observó una fisura longitudinal en la junta de los muros.

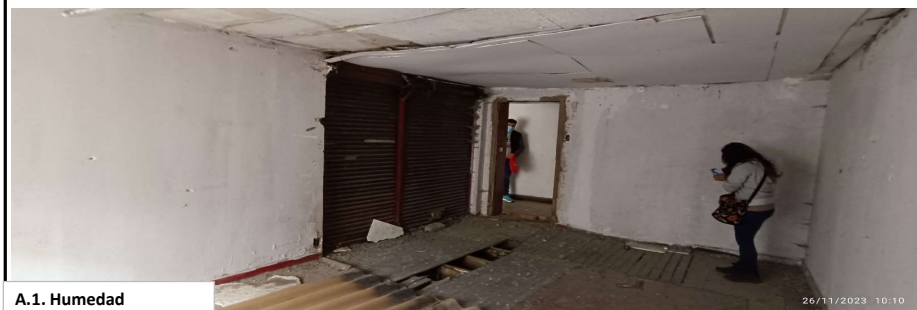
A.1. Humedad

| TIPO DE PATOLOGIA ENCONTRADA | TIPO | GRADO | FUNCIONAL |
|---|---|---|---|
| A) FISICAS | A.1. Humedad | MODERADA | SI |

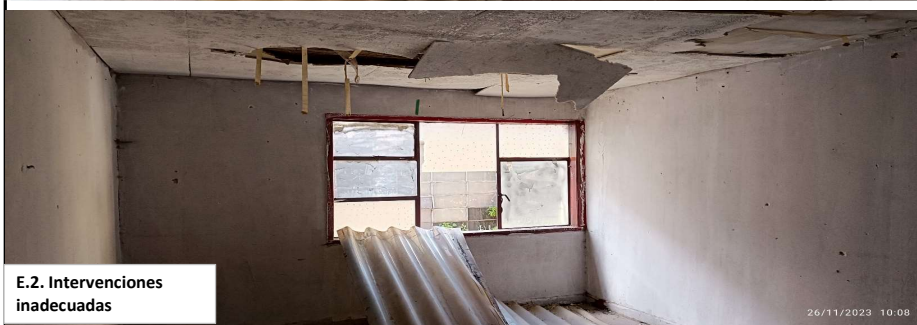
E.2. Intervenciones inadecuadas

| TIPO DE PATOLOGIA ENCONTRADA | TIPO | GRADO | FUNCIONAL |
|---|---|---|---|
| E) ANTROPOGENICOS | 2. Intervenciones inadecuadas | SEVERA | NO |

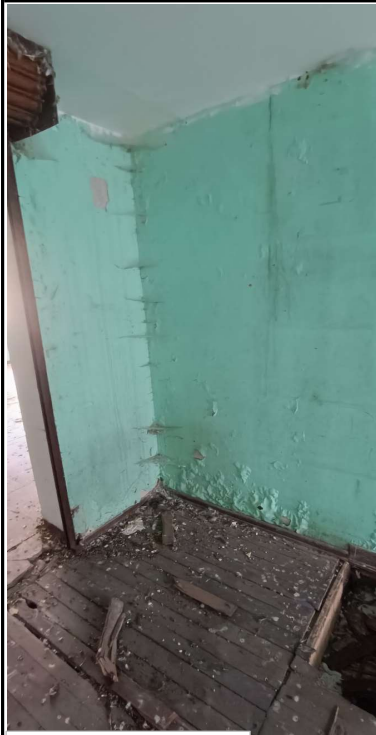
D.4. Animales - palomas

No obstante, durante la inspección, se evidenciaron diversas patologías. Se detectó una afectación significativa de humedad que abarca tanto el piso como los muros y el cielorraso. Además, se observó el desprendimiento del acabado, exponiendo la esterilla, y se constató que la presencia de palomas ha ocasionado una afectación adicional en la madera del piso debido a la acumulación de materia fecal de estos animales.

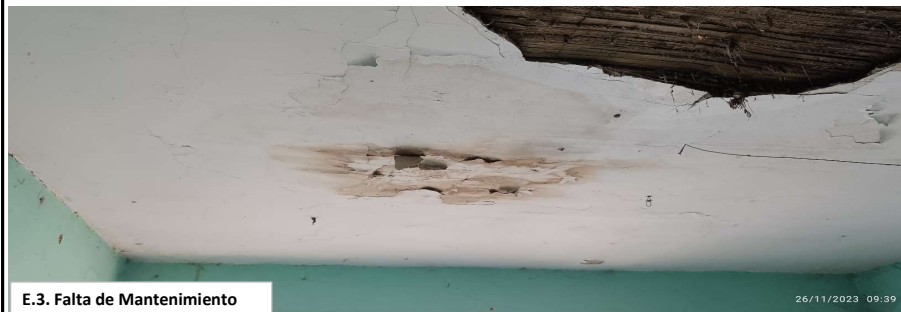
E.3. Falta de Mantenimiento

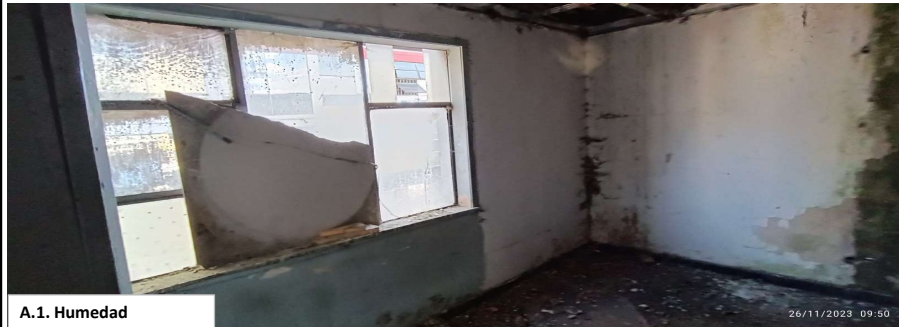
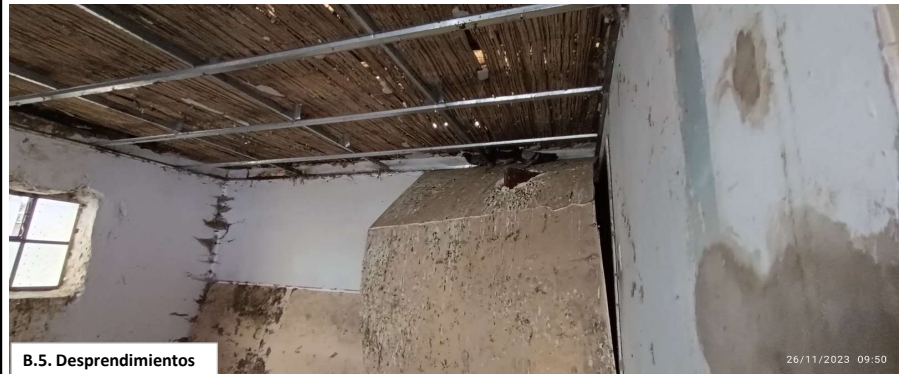
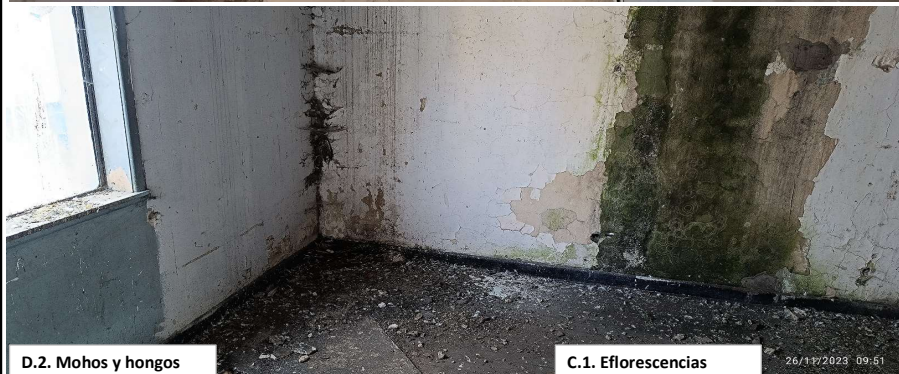
El Local 3 presenta un diseño estructurado con dos puertas en madera, una conectando con el Local 4 y otra destinada al acceso particular. Los muros, estucados y pintados, se complementan con una ventana en carpintería metálica. El techo está conformado por una estructura de madera cubierta de esterilla y, en la parte superior, se encuentra un cielorraso en lámina de yeso estructurado. La estructura del piso, adosada a los muros, adopta un sistema de vigas de madera recubiertas con listones de madera machihembrados, que también sirven como acabado de piso. Sin embargo, durante la inspección, se identificaron diversas lesiones que requieren atención inmediata. Se observó humedad en los muros, acompañada de la presencia de hongos y escurrimiento, indicando posibles problemas de infiltración. Además, se constató una afectación significativa en la madera del piso debido a la presencia de palomas, sus nidos y materia fecal. En el cielorraso, se evidenció un desprendimiento de las láminas de yeso provocado por la humedad, exponiendo la esterilla subyacente. Asimismo, se encontraron signos de oxidación en la estructura del cielorraso

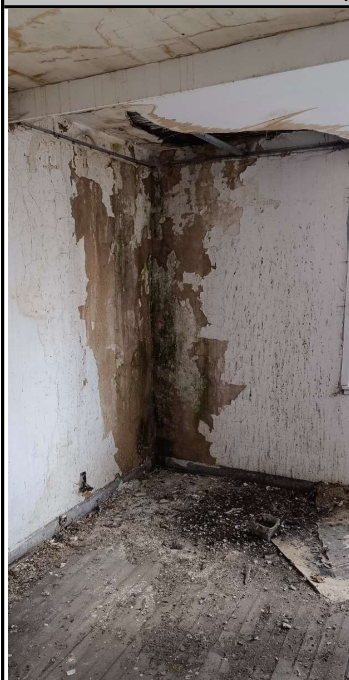
B.5. Desprendimientos

En el techo, se detectó un desprendimiento del acabado, exponiendo la esterilla subyacente. Además, se encontró una pérdida parcial de la lámina de yeso debido a la humedad.

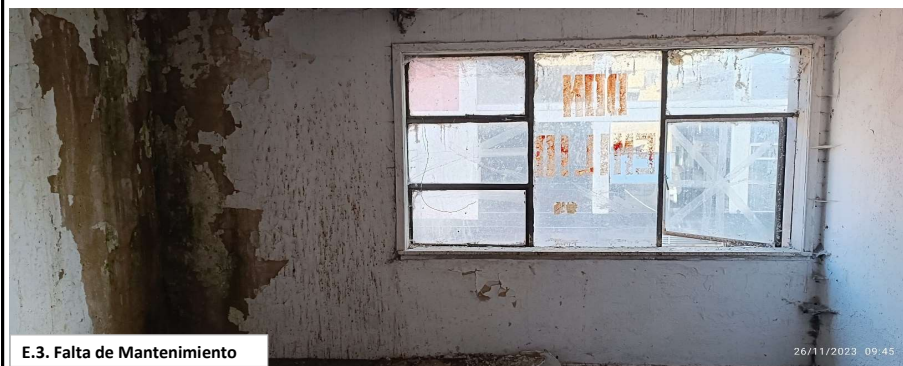
E.3. Falta de Mantenimiento

Durante la inspección, se identificaron varias lesiones. Se observó humedad en los muros, con la presencia de hongos y escurrimientos, indicando posibles problemas de infiltración. Además, se constató una afectación significativa en la madera del piso debido a la presencia de palomas, sus nidos y materia fecal,

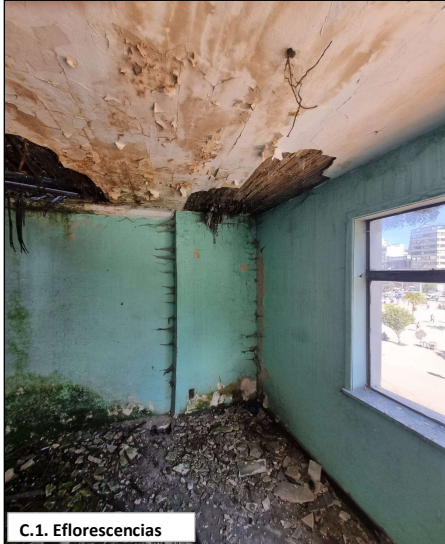
C.1. Eflorescencias

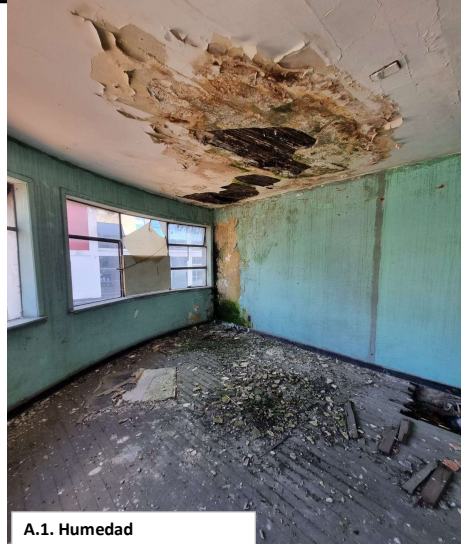
A.1. Humedad

Sin embargo, durante la inspección, se identificaron varias lesiones. Se observó humedad en los muros, con la presencia de hongos y escurrimientos, indicando posibles problemas de infiltración. Se detectó una fisura longitudinal en la junta de construcción, señal de un posible deterioro estructural.

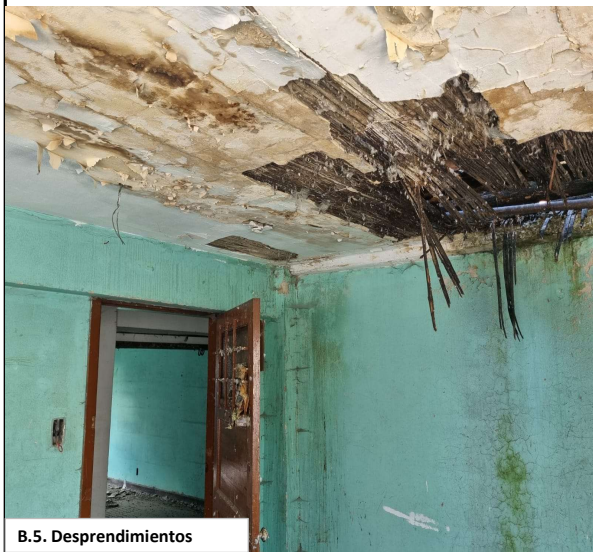
B.5. Desprendimientos

Además, se constató una afectación significativa en la madera del piso debido a la presencia de palomas, sus nidos y materia fecal. Además, se encontraron signos de afectación por humedad en el mismo. En el techo, se detectó un desprendimiento del acabado, exponiendo la esterilla subyacente y en dos zonas hasta pérdida de este elemento, este desprendimiento reveló la afectación por hongos en la estructura de la cubierta, así como la pérdida de sección de los elementos portantes.

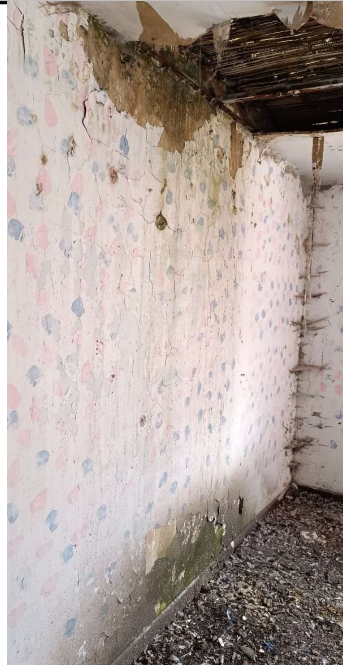
B.5. Desprendimientos

En el techo, se detectó un desprendimiento del acabado, exponiendo la esterilla subyacente. La estructura del cielorraso expuesta, presentando signos de oxidación.

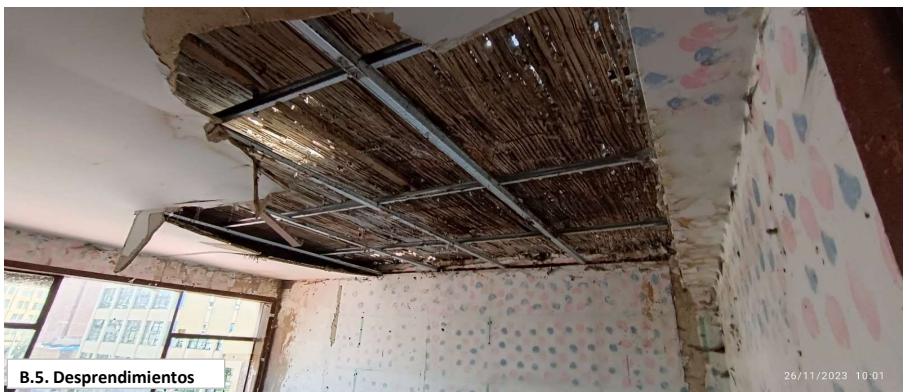
B.5. Desprendimientos

Se observó humedad en los muros, con la presencia de hongos y escurrimientos, sugiriendo posibles problemas de infiltración que necesitan ser abordados. También se constató una significativa afectación en la madera del piso debido a la presencia de palomas, sus nidos y materia fecal.

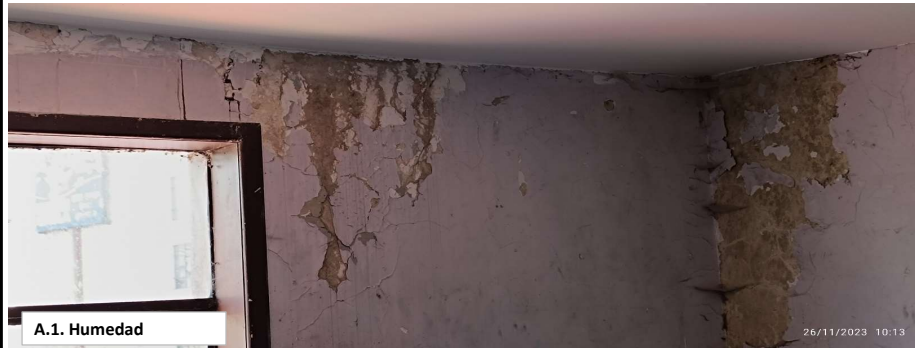
A.1. Humedad

La estructura del piso, adosada a los muros, está compuesta por vigas de madera cubiertas con listones machihembrados, que también cumplen la función de acabado para el suelo. Sin embargo, durante la inspección, se identificaron diversas lesiones: Se observó humedad en los muros, con escurrimientos, indicando posibles problemas de infiltración. Además, se constató una significativa afectación en la madera del piso debido a la presencia de palomas, sus nidos y materia fecal.

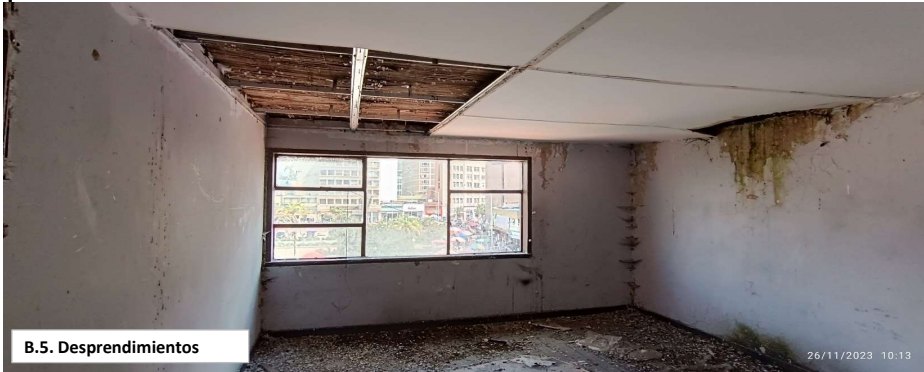
B.5. Desprendimientos

En el techo, se detectó un desprendimiento del acabado, exponiendo la esterilla subyacente. Además, se evidenció la estructura del cielorraso expuesta y el desprendimiento de las láminas de yeso.

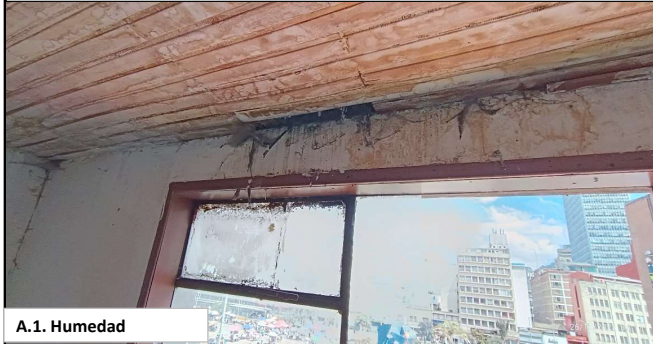
A.1. Humedad

Se observó humedad en los muros, con crecimiento de hongos y escurrimientos, señalando posibles problemas de infiltración. Además, se constató una notable afectación en la madera del piso debido a la presencia de palomas, sus nidos y materia fecal.

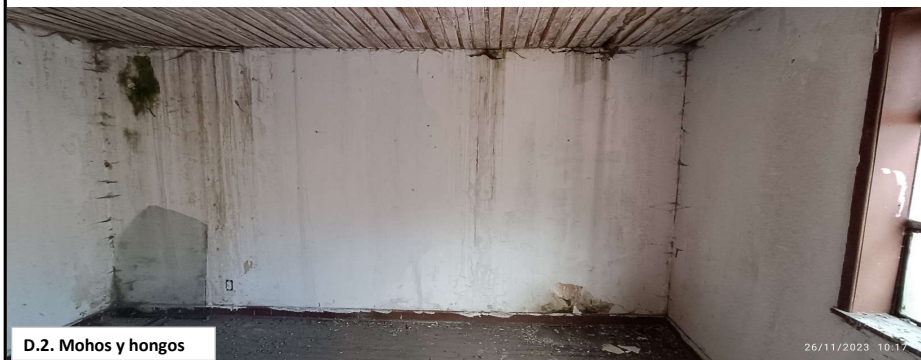
D.2. Mohos y hongos

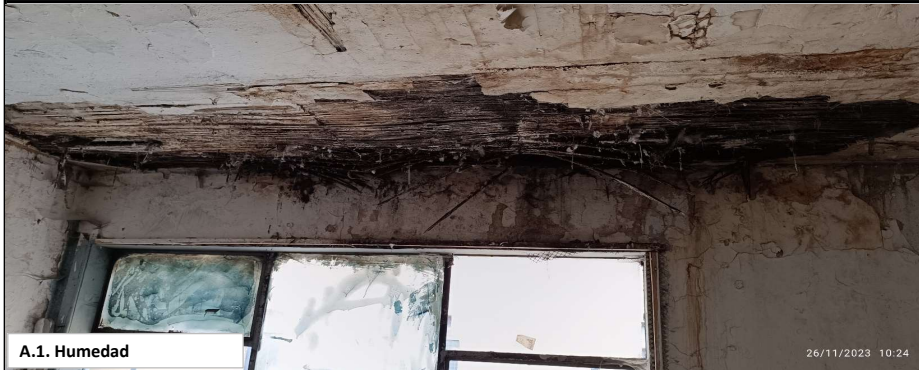
A.1. Humedad

Se observó humedad en los muros, con crecimiento de hongos y escurrimientos, indicando posibles problemas de infiltración, además, se constató una notoria afectación en la madera del piso debido a la presencia de palomas, sus nidos y materia fecal. Se identificó evidente pudrición parda con crecimiento de hongos en la estructura del entrepiso, se encontró humedad en el techo, con pérdida de acabado que deja expuesta la esterilla.

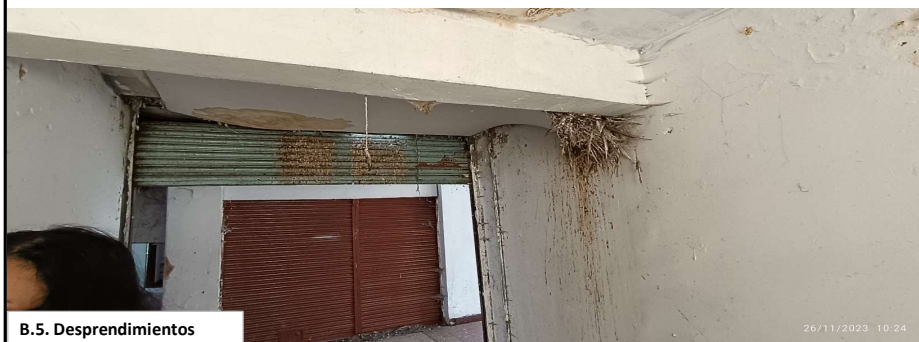
B.5. Desprendimientos

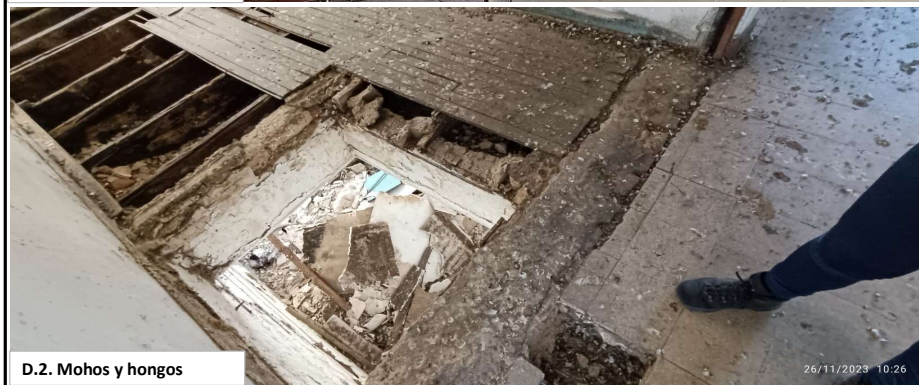
D.2. Mohos y hongos

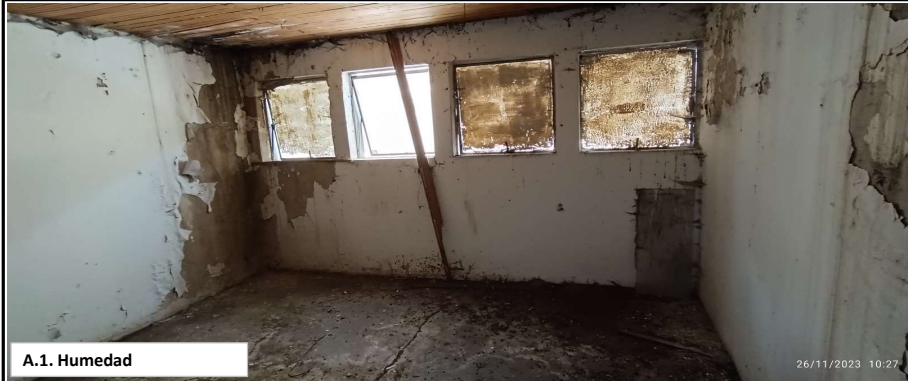
A.1. Humedad

Sin embargo, durante la inspección, se identificaron varias lesiones que requieren atención inmediata. Se observó humedad en los muros, con crecimiento de hongos y escurrimientos, indicando posibles problemas de infiltración. Además, se constató una notoria afectación en la estructura de madera debido a la presencia de palomas, sus nidos y materia fecal, se encontró humedad en el techo, con pérdida de acabado que deja expuesta la esterilla subyacente. En la placa son evidentes las fisuras longitudinales, sugiere un riesgo estructural.

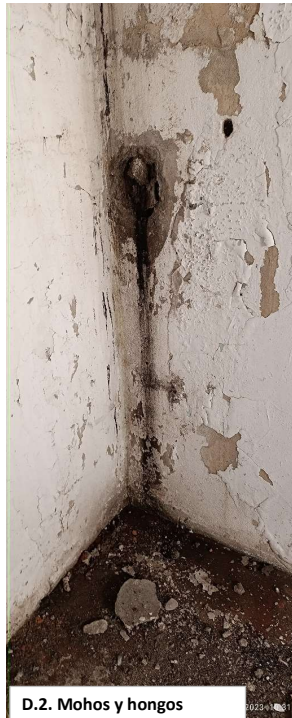
D.2. Mohos y hongos
