| INDUSTRIA CARBÓNIFERA DE SAMACÀ | | |
| REGISTRO FOTOGRÁFICO, ACABADOS DEL BAÑO, PROYECTO MINA SANTA MARTHA | | |
| 24/03/2021 | BOYACÁ- SAMACÁ | |

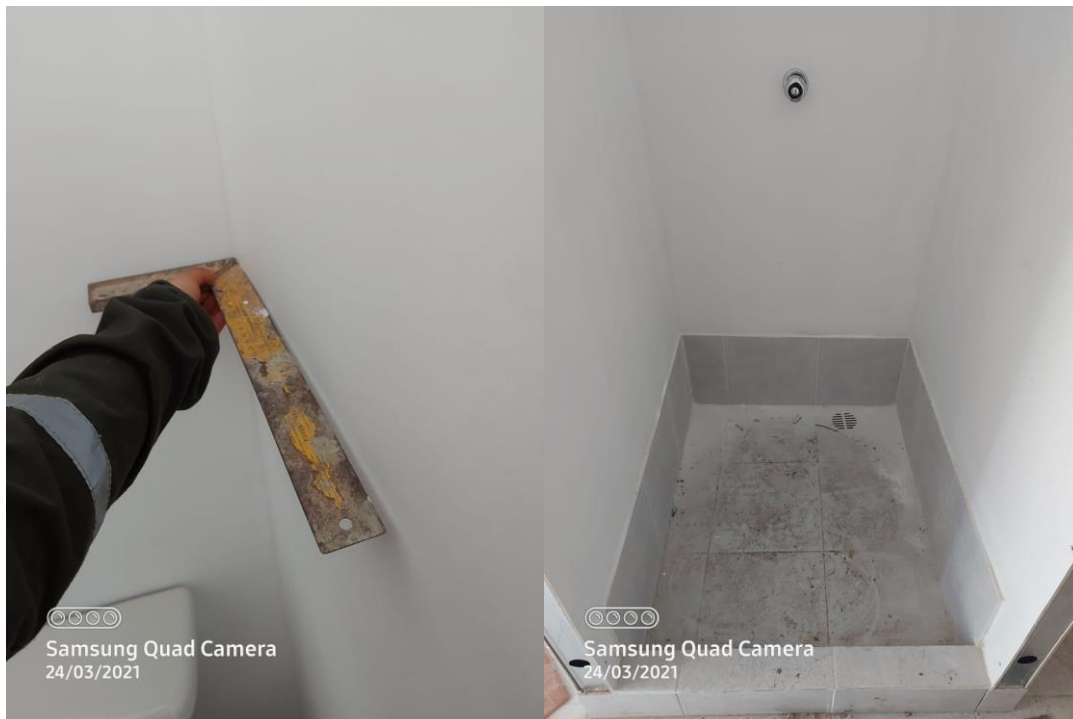
- Se evidencian fallas en la escuadra de las divisiones de los baños y duchas, este problema se le hace saber al contratista desde la semana pasada, él se compromete hacer las correcciones necesarias para modificar la instalación del eterboard, el contratista manifiesta que con la instalación de un perfil transversal a las divisiones se corregiría, al día de hoy se instala dicho perfil y al verificar la escuadra, esta no está bien, se comenta la situación con el contratista y manifestó que esas correcciones ya no se podían ejecutar y que el parecer de él es que no se notan.

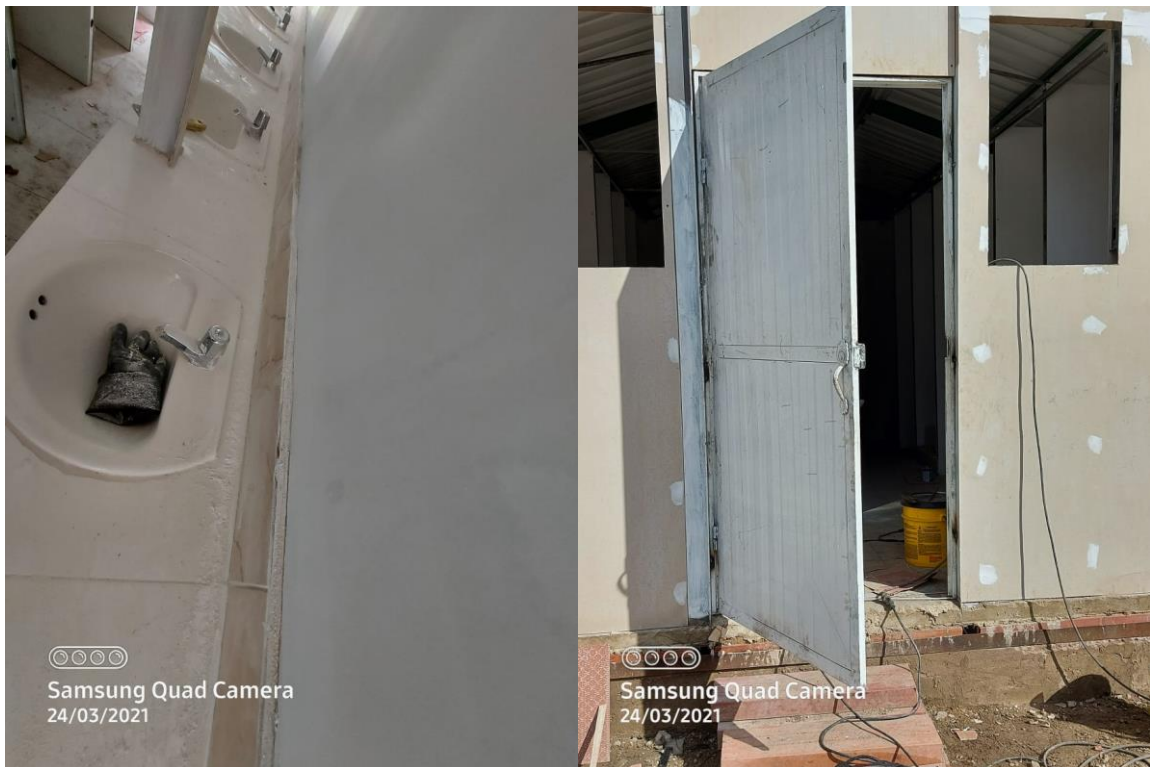
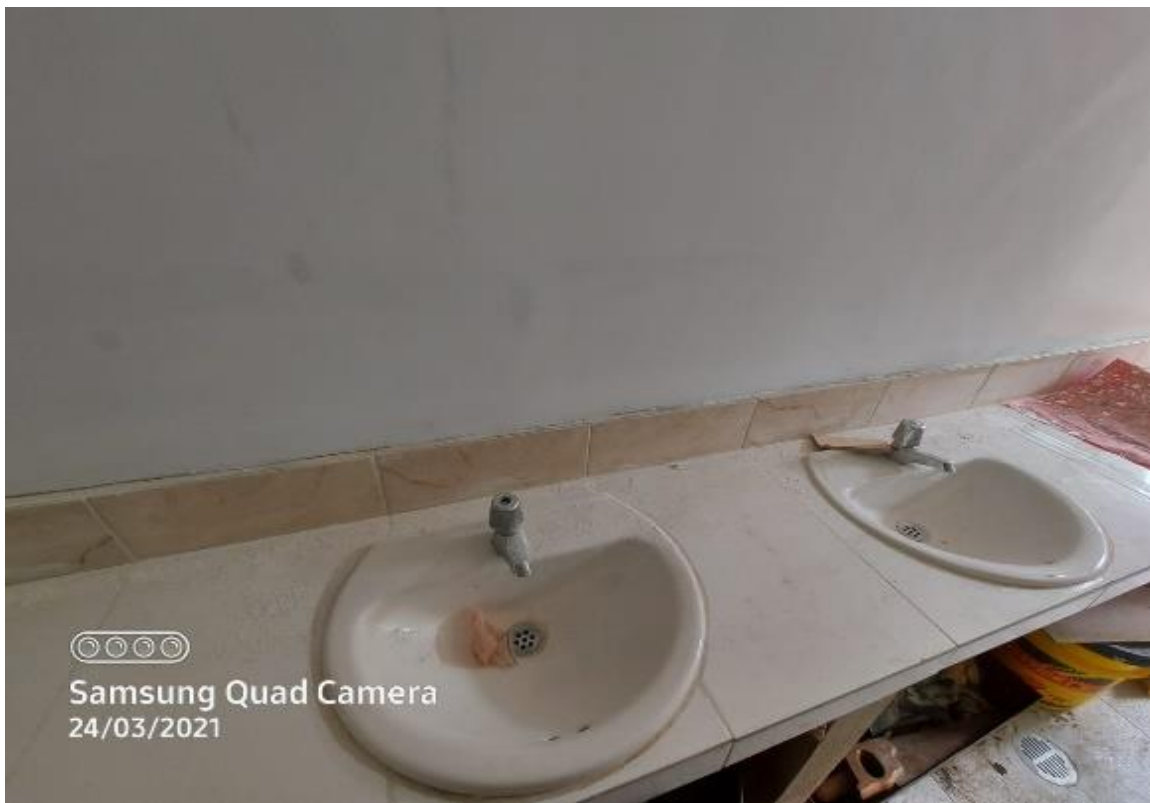
- La instalación del enchape para el salpicadero de los lavamanos, no se encuentra uniforme, por lo que se hace la observación al contratista desde el día 23/03/2021, este dice que se corregirá y para el día 24/03/2021 ya se termina de instalar, sin embargo, se evidencia que no existe del todo una nivelación de este enchape, por lo que se hace la observación al contratista y este manifiesta que por condiciones del eterboard, no pueden ajustar mejor el enchape.
