**Estudio Patológico para Intervención de la Escuela Rural San Antonio de la Cruz, Vereda
San Antonio del Municipio de Guadalupe Santander.**

Presentado por:
Ing. Saúl Antonio Cortés Durán

Universidad Santo Tomás
Facultad de Ingeniería Civil
Especialización en Patología de la Construcción
2025

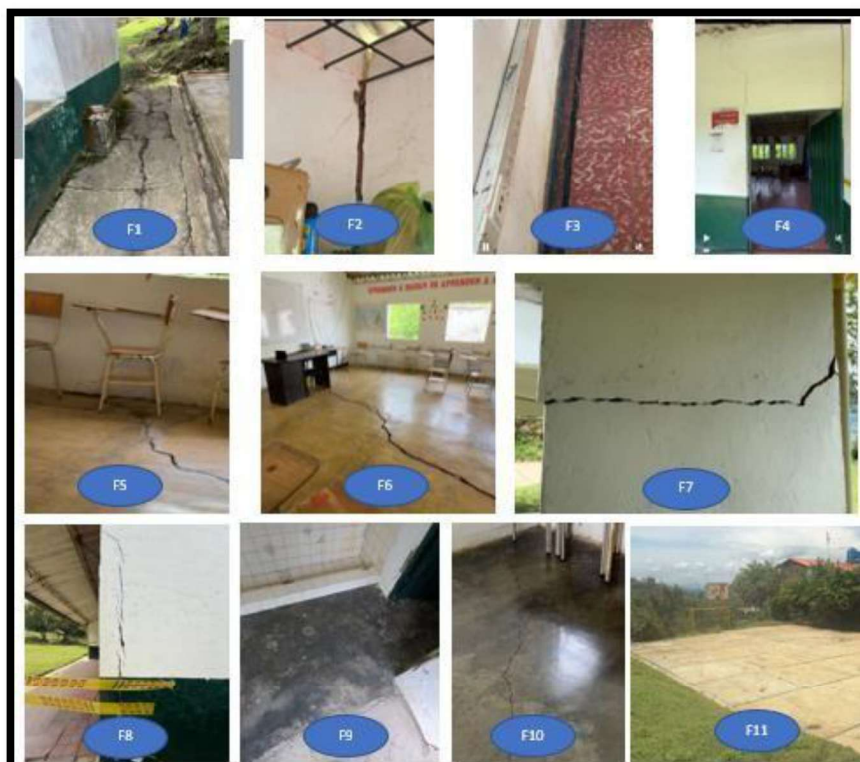
Figura 4.

El análisis de las fichas de inspección visual evidenció que las lesiones más frecuentes en la estructura corresponden a fisuras y grietas, algunas con aperturas superiores a 3 cm, lo que refleja un daño significativo en la estabilidad de los elementos constructivos. En zonas críticas se observó desprendimiento de la losa respecto a los muros en la conexión con la cimentación, comprometiendo la seguridad del edificio. Las fisuras afectan muros de carga, losas de cubierta, pisos y también la cancha de microfútbol, lo que indica un impacto extendido en la infraestructura. Estas patologías podrían estar asociadas a asentamientos diferenciales, deficiencias en la compactación del suelo o a la antigüedad de los materiales empleados en la construcción.

Evidencia fotográfica de las fisuras y grietas en la Escuela Rural San Antonio de la Cruz

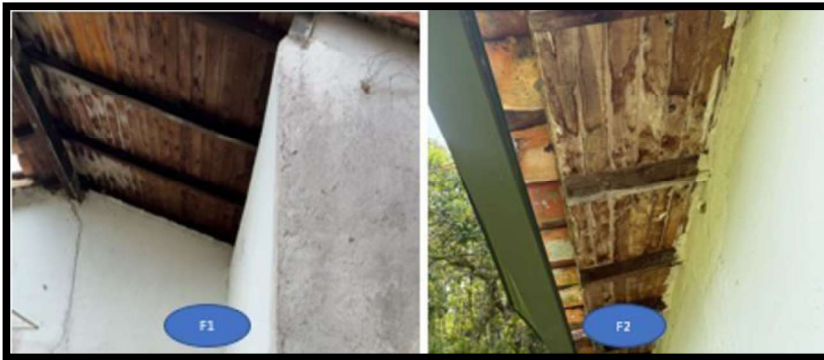
Figura 5.

La inspección visual del techo evidenció un deterioro grave caracterizado por pudrición y decoloración de la madera debido a humedad y filtraciones, pérdida del recubrimiento y posible ataque biológico por hongos o insectos xilófagos. Estos daños afectan la estructura de madera de la cubierta, el entablado y los muros de apoyo, con causas probables asociadas a filtraciones de agua, falta de mantenimiento, envejecimiento de materiales y exposición prolongada sin protección. La severidad se clasifica como grave, pues el deterioro compromete la estabilidad de la cubierta y puede generar colapsos parciales si no se interviene oportunamente.

Evidencia fotográfica pudrición del techo de madera en la Escuela Rural San Antonio de la Cruz

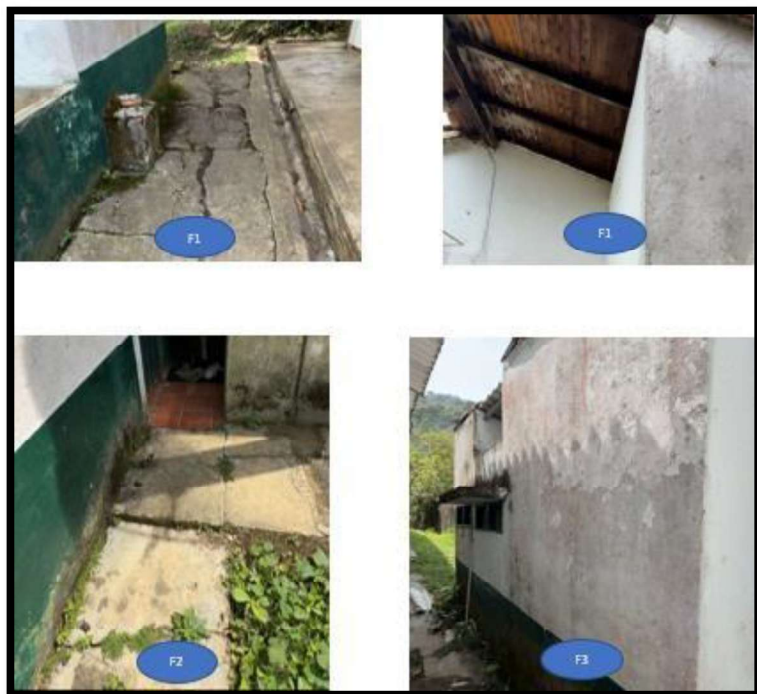
Figura 6.

El análisis visual evidenció que la edificación presenta humedades de dos tipos principales: por capilaridad ascendente en la base de los muros, que ocasiona desprendimiento de pintura, debilitamiento de acabados y manchas con posible moho; y por filtración lateral en muros exteriores o en contacto con el terreno, debido a deficiencias de impermeabilización o drenaje. Los elementos afectados son muros, cimientos y acabados, con causas relacionadas a la ausencia de barreras impermeables, fallas en el drenaje y envejecimiento de materiales. La severidad del daño varía de leve a severa según el grado de afectación estructural.

Evidencia fotográfica de humedades en la Escuela Rural San Antonio de la Cruz.

Humedad (capilaridad y filtraciones)	Observación directa de muros interiores y exteriores.	Presencia de manchas, eflorescencias y desprendimiento de pintura hasta 0,9 m de altura desde el suelo. Algunos muros presentan filtraciones por contacto con el terreno.	Instalar barrera impermeable en la base de los muros, sistema de drenaje perimetral con tubería perforada y geotextil, y canales de recolección pluvial. Aplicar recubrimiento antihumedad en muros internos.
Cubierta y estructura de madera	Inspección de la madera y cubierta general.	Se detectó pudrición en vigas y correas, con pérdida de sección y presencia de hongos. Algunas partes se sienten blandas al presionarlas.	Sustituir toda la estructura deteriorada por cerchas metálicas galvanizadas, mejorar la impermeabilización y aplicar pintura protectora anticorrosiva.
Condiciones del suelo y cimentación	Observación de pisos, grietas y zonas húmedas.	El suelo es tipo C-D (muy blando y saturado), con indicios de rellenos no controlados y humedad constante.	Hacer un estudio de capacidad portante más detallado, compactar los rellenos existentes y reforzar la cimentación con submuración escalonada y drenaje de alivio.

Muros en contacto con terreno (Humedad)	<ul style="list-style-type: none"> - Barrera impermeable en zócalo. - Drenaje perimetral con tubería perforada, grava y geotextil. - Revestimiento impermeable exterior y sellador antihumedad interior. 	<p>Controlar capilaridad y filtraciones; proteger acabados y salubridad.</p>
Cubierta y estructura de techo	<ul style="list-style-type: none"> - Reemplazar elementos de madera deteriorados por cerchas metálicas galvanizadas. - Cambio de tejas y impermeabilización; pintura anticorrosiva en perfilera. 	<p>Suprimir riesgo de colapso parcial y filtraciones; aumentar durabilidad.</p>
Instalaciones hidráulicas y pluviales	<ul style="list-style-type: none"> - Recolección y conducción ordenada de aguas lluvias a los drenajes nuevos. - Bajantes con conexiones estancas; rejillas y cajas de inspección. 	<p>Evitar que el agua llegue a cimientos y muros; disminuir saturación del terreno.</p>
