**ACTA DE SUSTENTACIÓN DEL CONCEPTO TÉCNICO ANTE LA JAC**

**Proyecto:** EVALUACIÓN PRELIMINAR DE LA VULNERABILIDAD SÍSMICA EN VIVIENDAS DE UNO Y DOS PISOS MEDIANTE INSPECCIÓN VISUAL Y CRITERIOS TÉCNICOS DE LA NSR-10 EN EL BARRIO EL ROBLE DEL MUNICIPIO DE FORTUL EN EL DEPARTAMENTO DE ARAUCA.

# Evaluación preliminar de vulnerabilidad sísmica

# Registro fotográfico por propietario

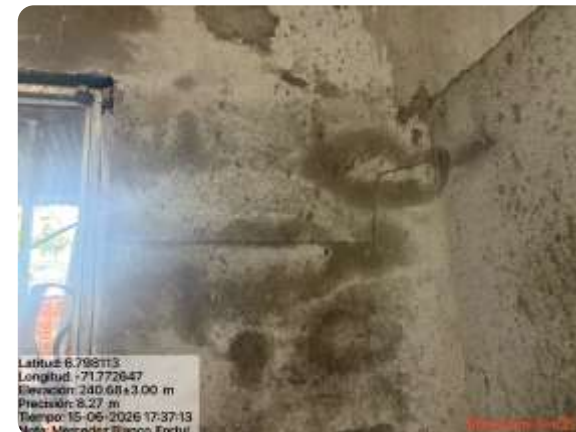
# Mercedes Blanco

Fisuración horizontal y vertical del revestimiento, con humedad, moho, eflorescencias y pérdida localizada de pañete.

FEMA registra condición general y daño visible; NSR-10 orienta revisar mampostería, apoyos de cubierta y deterioro de materiales.

**Separar patología de acabados de señales que requieren seguimiento técnico.**

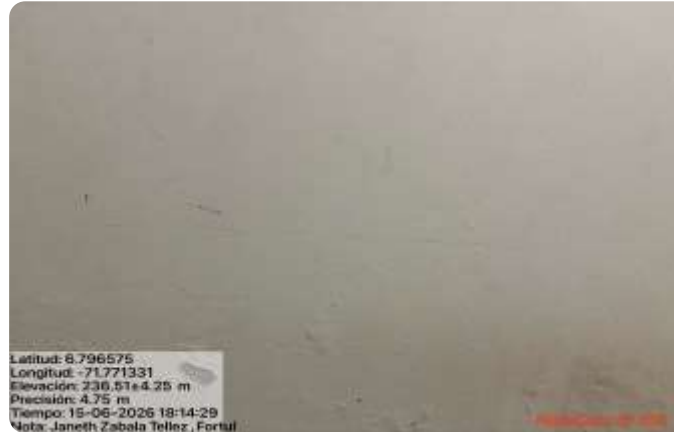
Fisura horizontal fina y abombamiento del acabado; en la franja baja se observan manchas de humedad ascendente.

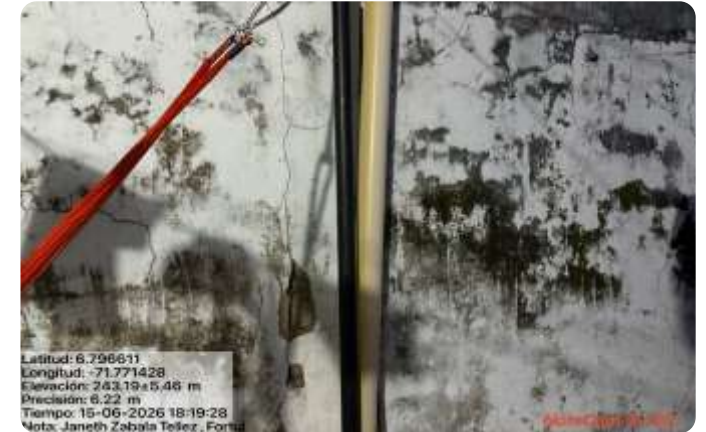
# Janeth Zabala

Humedad extendida, colonización biológica, pérdida de pañete y una fisura vertical visible en el muro posterior.

FEMA documenta lesiones y conservación; NSR-10 guía la revisión de continuidad del muro y del efecto del deterioro sobre materiales y uniones.

**Registrar y comparar las fisuras permite saber si permanecen estables o evolucionan.**

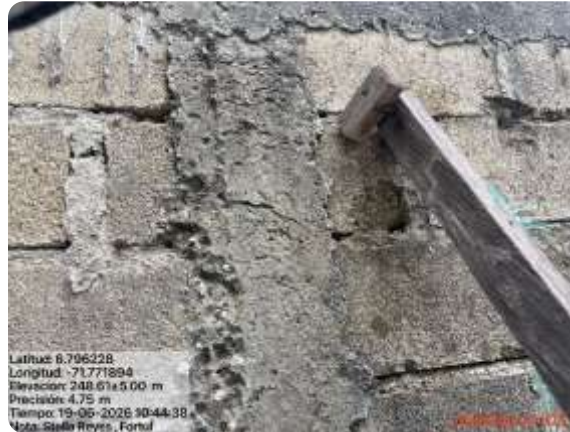
Porosidad y segregación visibles en concreto, fisuración localizada y pérdida de mortero en juntas de mampostería.

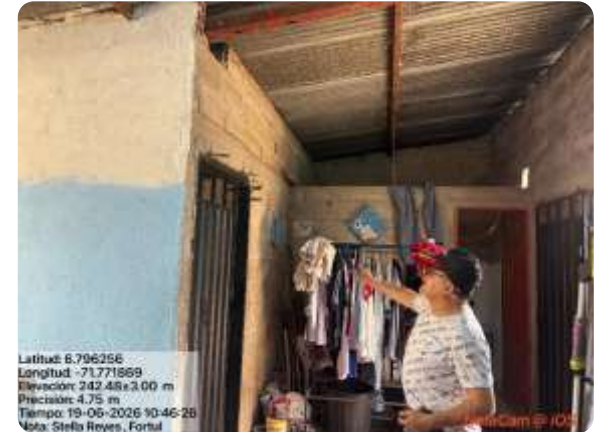
# Stella Reyes

Cubierta metálica apoyada sobre los muros; se aprecia separación superior y corrosión en elementos de soporte.

FEMA identifica debilidades y deterioro; NSR-10 Títulos C, D y E orientan revisar concreto, mampostería, amarre y apoyo de cubierta.

La continuidad entre muros, elementos de concreto y cubierta condiciona la respuesta sísmica.

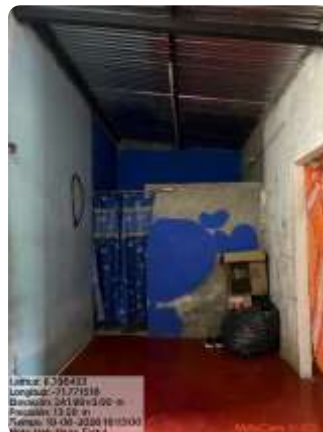
Diferencias de altura entre muros y ausencia visible de una viga de amarre continua en la parte superior.

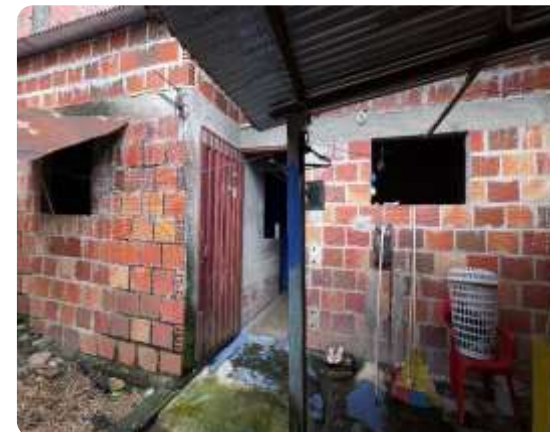
# Hely Neira

Mampostería irregular, vanos sin dinteles visibles y acumulación de agua en el patio posterior.

FEMA registra irregularidades y ampliaciones; NSR-10 Título E orienta verificar vigas de amarre, columnetas, dinteles y continuidad del sistema.

Una ampliación debe integrarse al sistema resistente y controlar el agua junto a los muros.

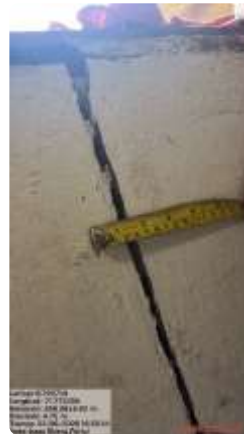
El caso ER-M5-01 registró un 34,78 % de parámetros desfavorables que por porcentaje correspondería al nivel Media y se clasificó en vulnerabilidad Alta por la presencia de daño estructural activo relevante. El hallazgo más repetido fue el confinamiento incompleto: mampostería parcialmente confinada, con viga de amarre presente y columnetas dispuestas solo en algunas intersecciones. Se socializaron, además, recomendaciones de buenas prácticas constructivas dirigidas a las familias y una ruta de acción para las entidades competentes.

Grieta vertical ligeramente inclinada en el antepecho, con apertura medida superior a 1 cm durante la visita.

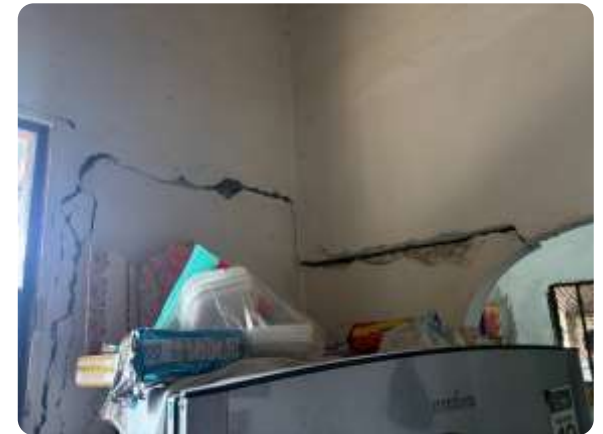
# Isaac Rivera Guarín

Grietas de abertura apreciable en el encuentro muro-arco, con pérdida de revestimiento y separación visible.

FEMA prioriza daño visible relevante; NSR-10 orienta revisar continuidad de muros y vanos, confinamiento y estabilidad de elementos afectados.

La evidencia respalda la prioridad Alta del caso ER-M5-01 para evaluación detallada.

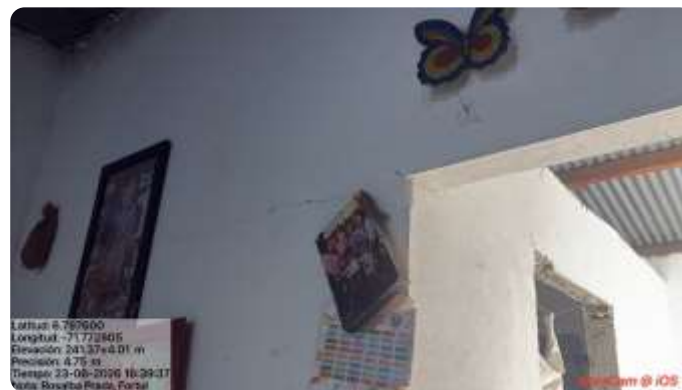
Fisura continua en la zona de la viga de amarre, con ramificación diagonal en la esquina superior del vano.

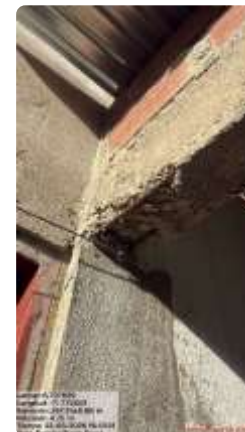
# Rosalba Prada

Desprendimiento del recubrimiento y acero de refuerzo expuesto; la deformación aparente requiere verificación.

FEMA registra daño y deterioro; NSR-10 Título C orienta revisar recubrimiento, corrosión y capacidad del concreto, y Título E el amarre del muro.

El acero expuesto y la posible deformación justifican revisión técnica prioritaria del elemento.

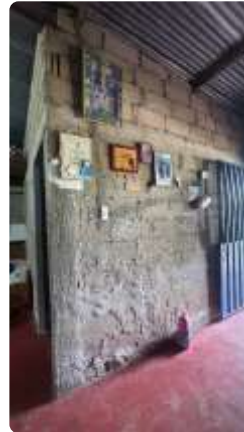
Juntas verticales alineadas, traslazo irregular y fisuración escalonada en la parte superior del muro.

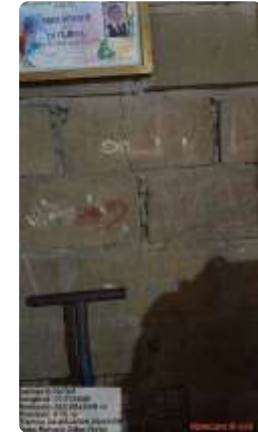
# Ramona Galán

Fisura que parte del piso y atraviesa juntas de mortero y una unidad de mampostería.

FEMA registra tipología y patrón de daño; NSR-10 Título D orienta revisar trabazón, juntas, continuidad y confinamiento de la mampostería.

El aparejo y las uniones determinan si el muro puede trabajar de forma continua ante un sismo.

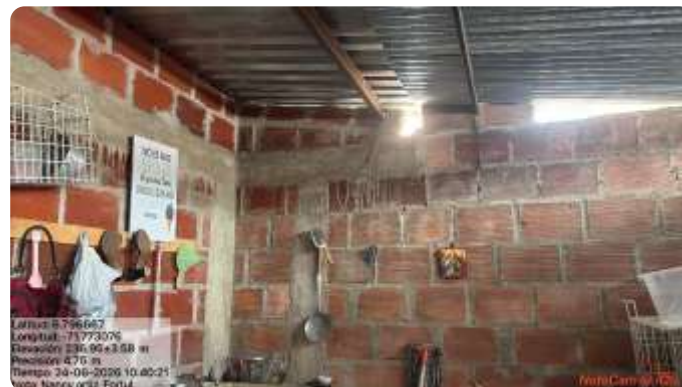
Interrupción visible de la viga de amarre en el encuentro entre muros y aparejo irregular en bloque.

FEMA combina estado general y debilidades puntuales; NSR-10 Títulos D y E orientan revisar continuidad del amarre y ejecución de la mampostería.

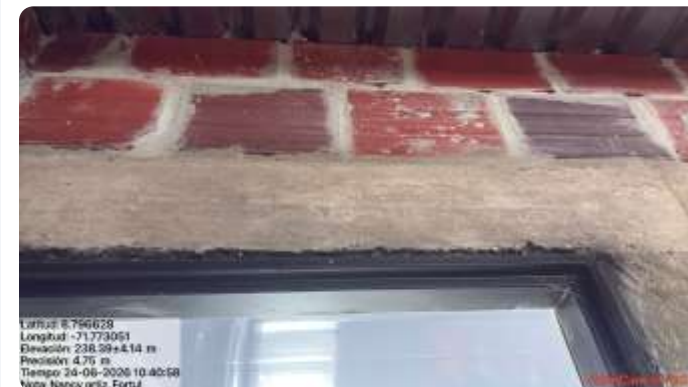
# Nancy Ortiz

Fisuras finas horizontales en la cara inferior de una viga; no se observa acero expuesto en esta imagen.

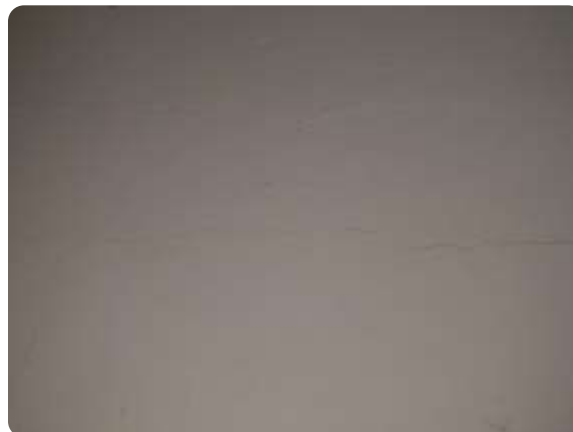
Fisura horizontal fina y continua visible en el revestimiento de un muro interior.

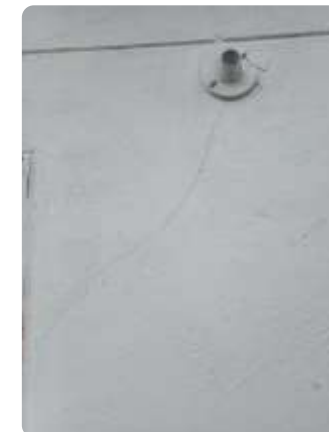
# Luz Marina Rodríguez

Fisura diagonal ramificada que desciende desde la parte alta hacia el centro del paño.

FEMA registra localización y patrón de fisuras; NSR-10 orienta revisar continuidad, vanos cercanos, amarre superior y confinamiento del muro.

**El seguimiento con fecha y escala ayuda a distinguir una lesión estable de una activa.**

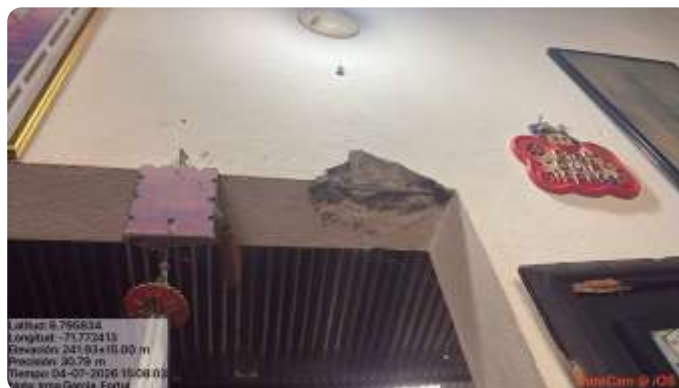
Pérdida de revestimiento y material sobre un vano; la continuidad del elemento no se confirma solo con la foto.

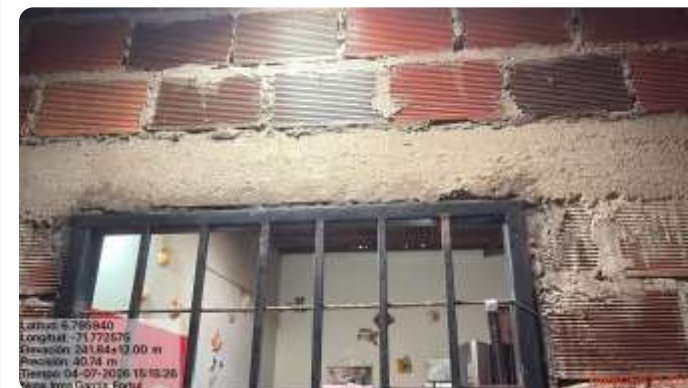
# Irma García

Bloque cerámico con modulación irregular, juntas variables y cambios de material en la franja sobre el vano.

FEMA registra daños y cambios constructivos; NSR-10 Títulos D y E orientan verificar dinteles, amarres, aparejo y confinamiento alrededor de vanos.

Los vanos concentran esfuerzos y necesitan continuidad constructiva verificable.
