TRABAJO PROFESIONAL INTEGRADO II

ESTUDIO DE PATOLOGÍA DEL CONCRETO DE LA SUPERESTRUCTURA DEL  
PUENTE VEHICULAR NORTE DE LA Av. DE LAS AMÉRICAS SOBRE LA Av.  
BATALLÓN CALDAS DE LA INTERSECCIÓN PUENTE ARANDA EN BOGOTÁ D.C.

UNIVERSIDAD SANTO TOMÁS  
VICERRECTORÍA DE UNIVERSIDAD ABIERTA Y A DISTANCIA  
ESPECIALIZACIÓN EN PATOLOGÍA DE LA CONSTRUCCIÓN  
BOGOTÁ, 2019

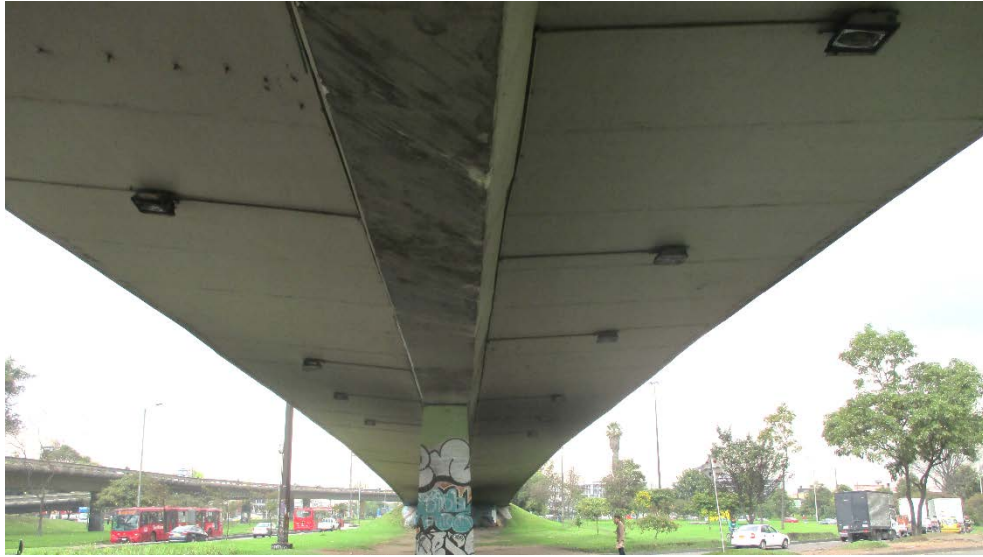
pesado muy probablemente roce en su paso con la viga principal del puente y haya pérdida de recubrimiento. Véase Figura 9.

Figura 9 Lesión de Contexto - Pérdida de recubrimiento por impacto

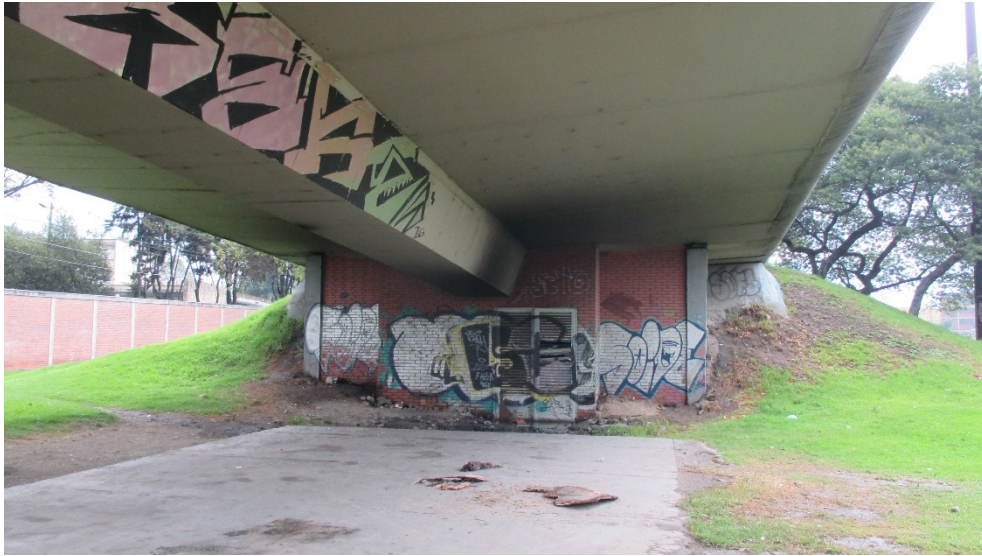
En la inspección al puente se identificó que en la zona de Puente Aranda hay muchos habitantes de calle que hacen fogatas debajo de los puentes vehiculares de la intersección, razón por la cual se observan manchas negras localizadas en la superficie de la estructura generando lesiones por suciedad que potencialmente pueden llegar a ser lesiones químicas. También se observó un alto tráfico vehicular incrementando el problema debido a la contaminación por combustión bajo los puentes vehiculares. Véanse Figura 10 y Figura 11.

Figura 10 Lesión Física – Suciedad Manchas por combustión

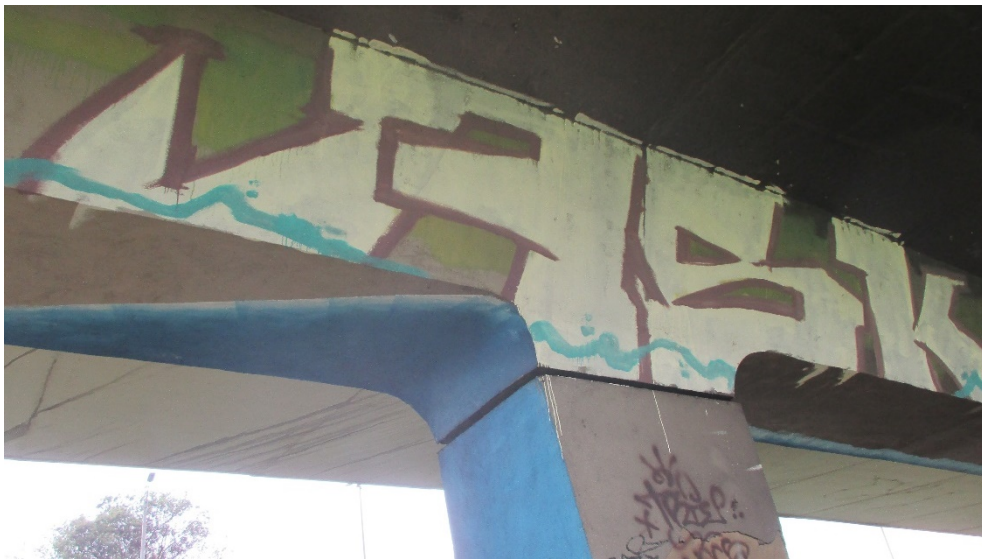
Figura 11 Lesión Física – Suciedad Manchas por combustión

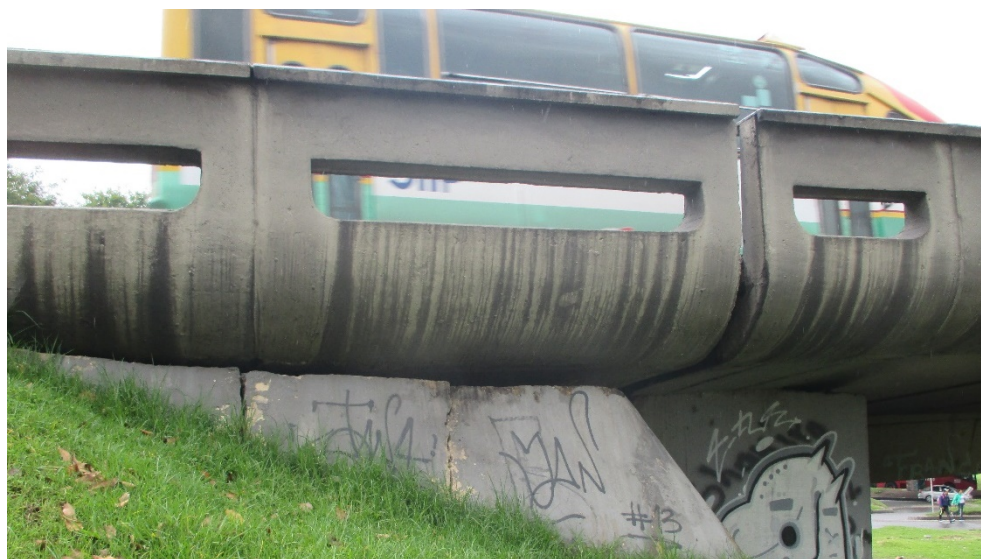
Se observó lesiones de suciedad por depósito y por lavado diferencial, esto debido a que los puentes son estructuras que están expuestas a la interperie permanentemente y que tienen un mínimo nivel de mantenimiento. Se observaron lesiones por fisuras. Véase Figura 12.

Figura 12 Lesión Física Suciedad por depósito y por lavado diferencial

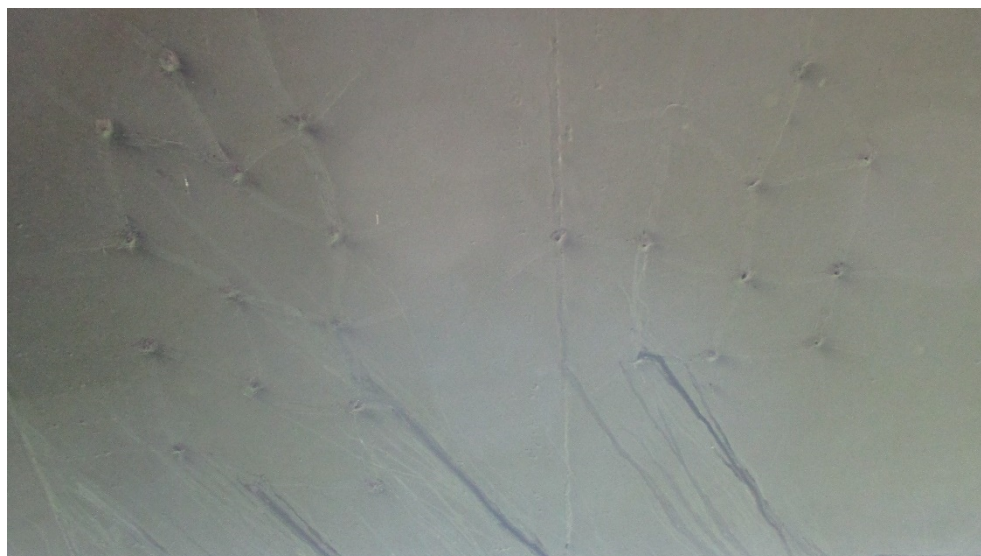
Se observó que el puente ya ha sido intervenido por lesiones previas. En la superestructura se encuentran fisuras selladas e inyectadas en la superficie inferior del tablero del puente. Véase Figura 13. Sin embargo, estos sellos e inyecciones ya se encuentran deteriorados por falta de soporte de la superestructura, véase Figura 14.

Figura 13 Lesión Física Fisuras inyectadas y selladas

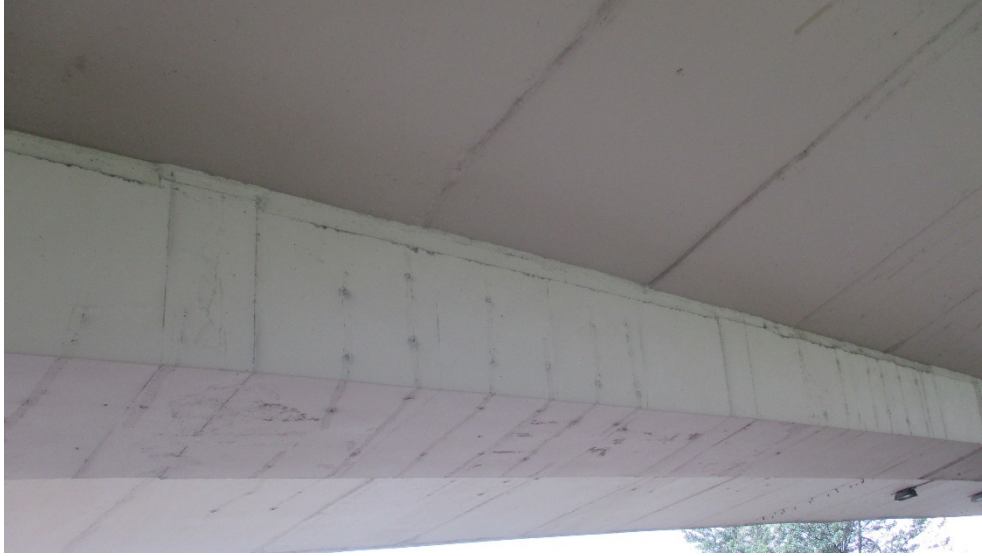
Figura 14 Lesión Física Fisuras de soporte

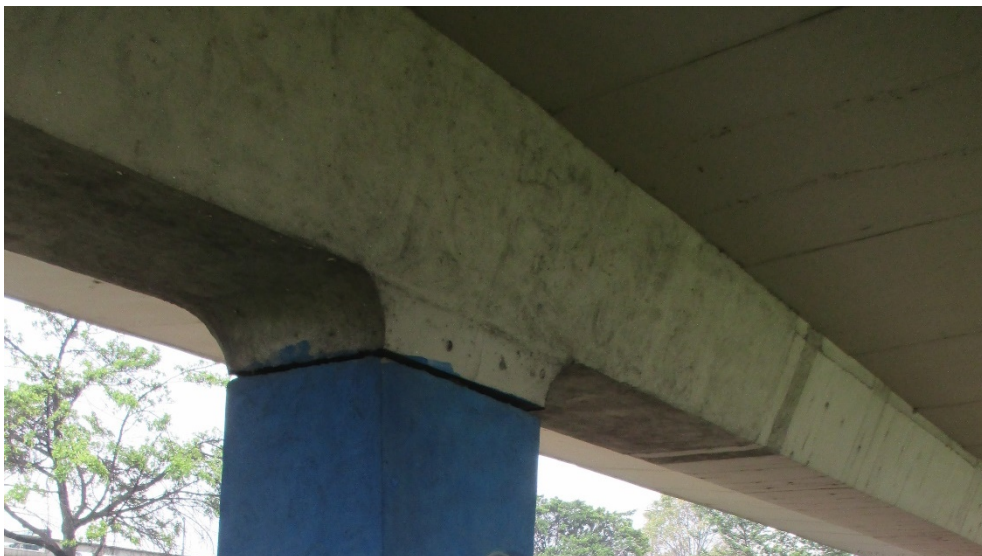
Se observó que en la zona de los apoyos hay un cambio de textura en el concreto de la viga principal, de manera preliminar se supone que esto se debe a un reforzamiento con fibras de carbono. Véase Figura 15.

Figura 15 Reforzamiento de la viga principal, en zona de apoyos

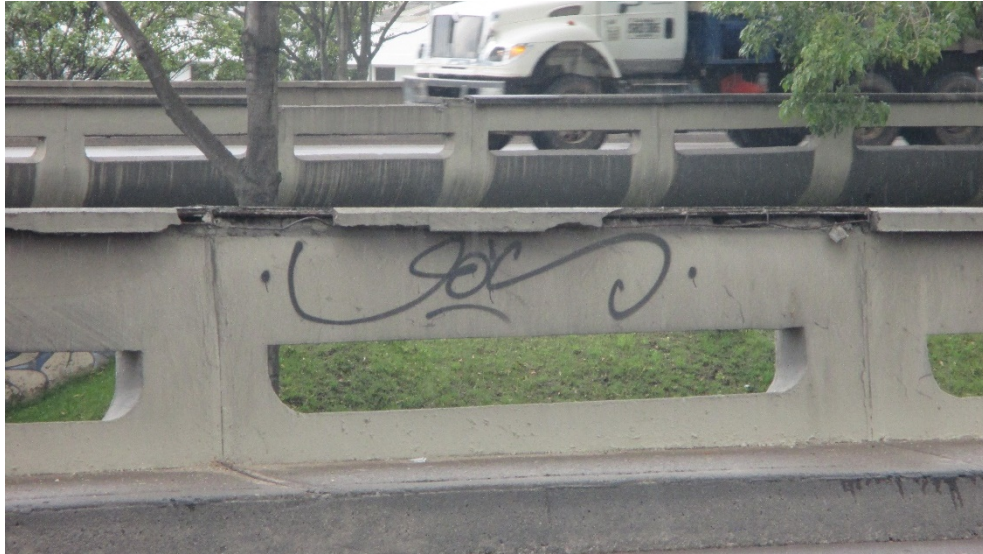
Se observaron lesiones mecánicas por desprendimientos en varios puntos a lo largo de las barreras de protección, en especial desprendimiento por deterioro de las cenefas. Véase Figura 16.

Figura 16 Lesión por desprendimiento de acabados de cenefas en barreras de protección.

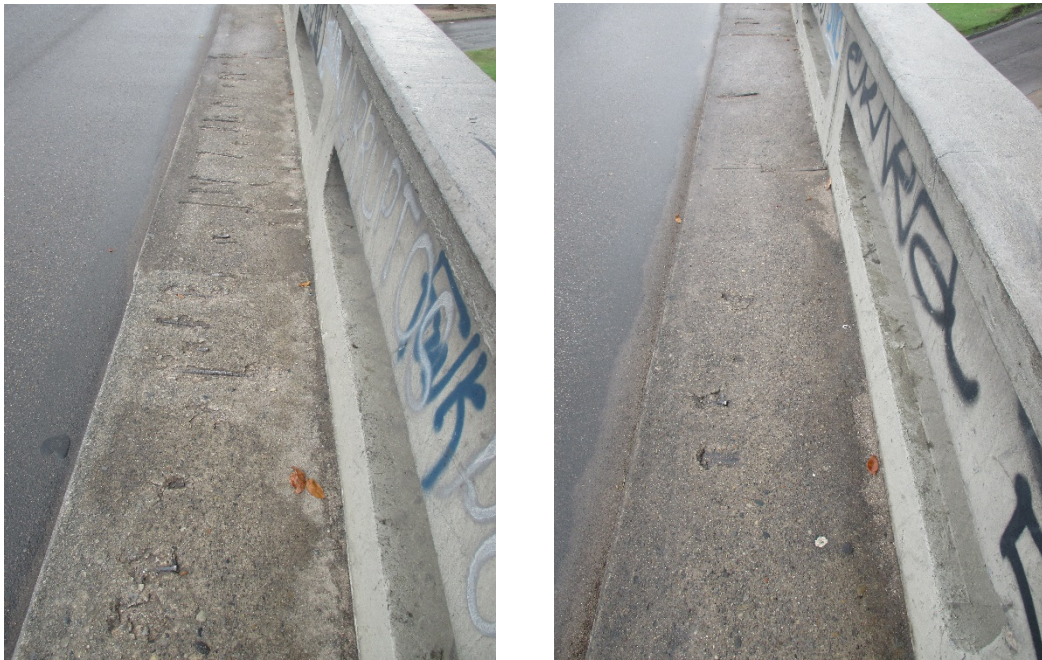
Se observaron lesiones por erosión mecánica, en especial a lo largo del guarda ruedas (Senderos peatonales). Hay refuerzo expuesto por la progresiva pérdida del concreto de recubrimiento. Véase Figura 17.

Figura 17 Lesión por erosión mecánica

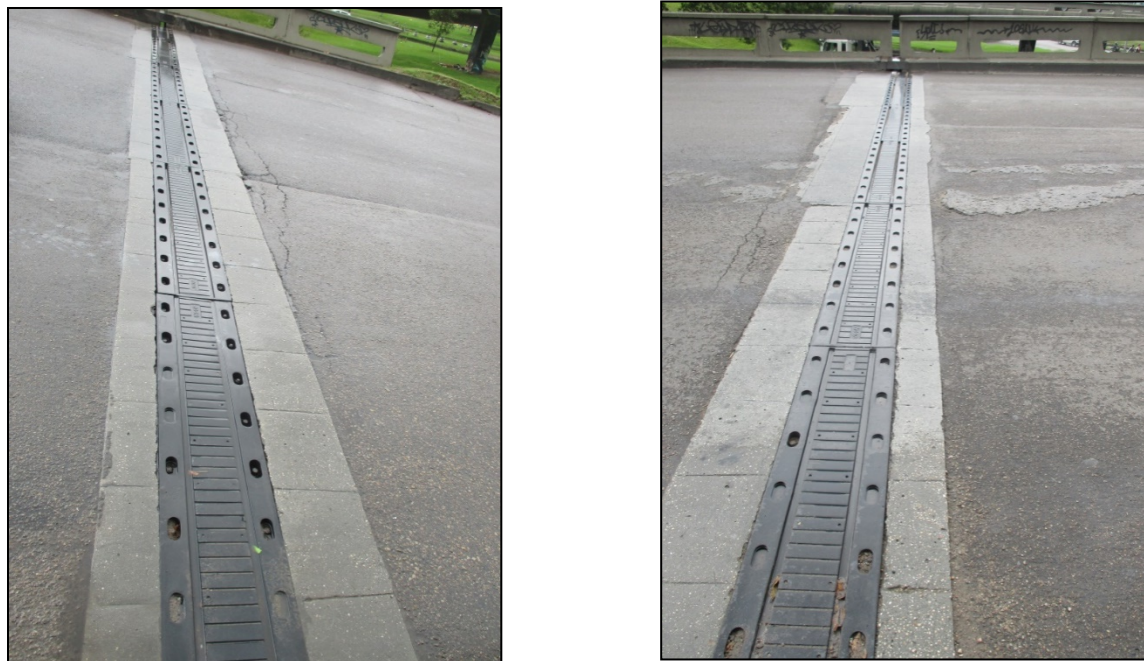
Se observó que la junta de expansión elastomérica tanto del costado oriental como del occidental se encuentra en buen estado, se supone que fueron recientemente instaladas. Véase Figura 18.

Figura 18 Junta de expansión elastomérica – Costado oriental y occidental

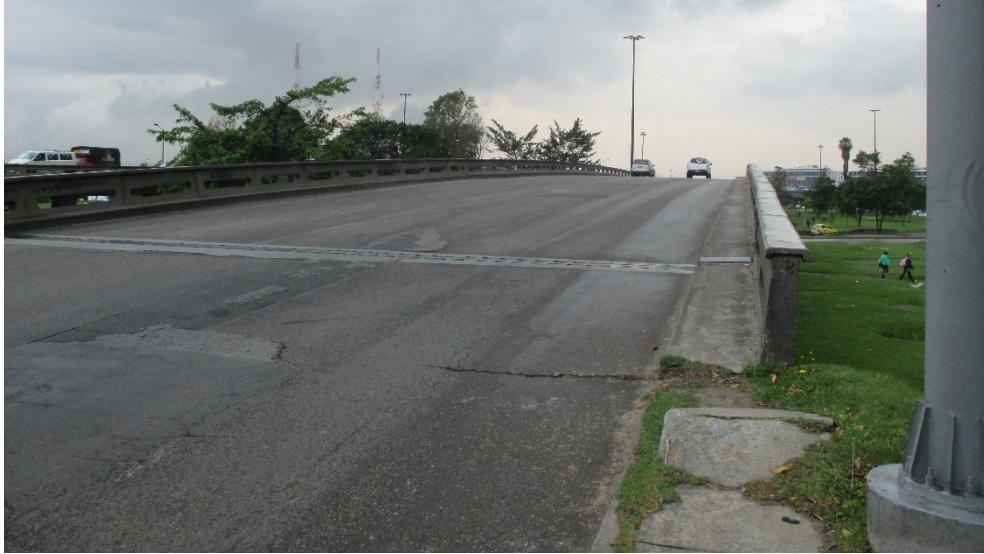
En general la carpeta asfáltica presenta varias fisuras y baches, en especial alrededor de las juntas de expansión elastoméricas en los accesos del puente. Se observaron lesiones mecánicas por fisuras y baches en la carpeta asfáltica sobre el terraplén en la entrada al puente. Se observaron reparcheos sobre las aproximaciones del puente. Véanse Figura 19 y Figura 20.

Figura 19 Lesión mecánica en carpeta asfáltica

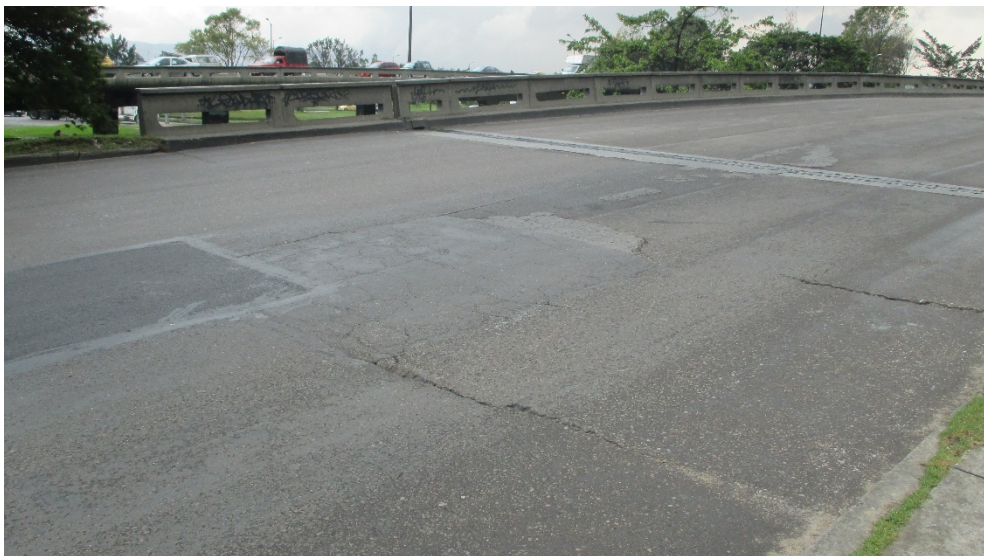
Figura 20 Lesión mecánica en carpeta asfáltica

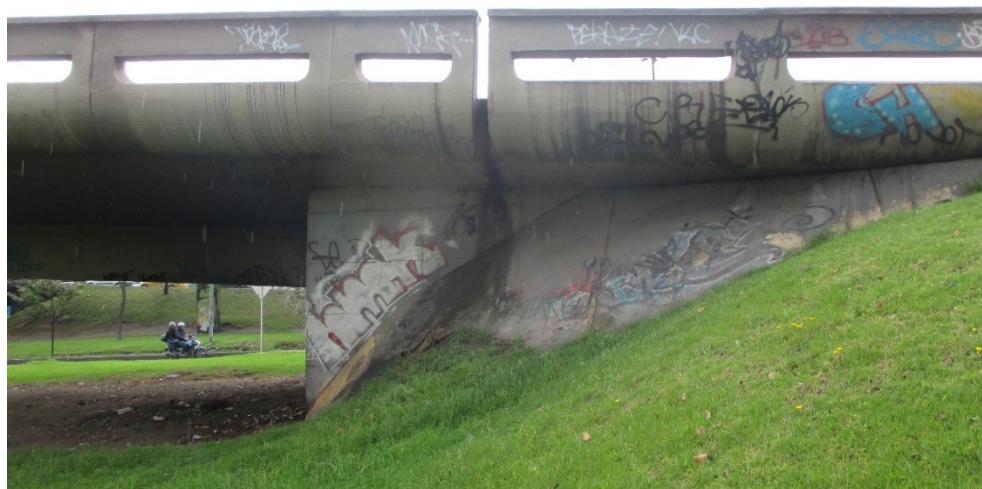
En general se encuentra en regular estado. El estribo y la estructura de aproximación al puente tienen lesiones físicas por humedad y suciedad, lesiones químicas como lo son eflorescencias y lesiones biológicas como lo es el crecimiento de una capa vegetal. Véase Figura 21.

Figura 21 Lesiones en el estribo y estructura de aproximación del puente.

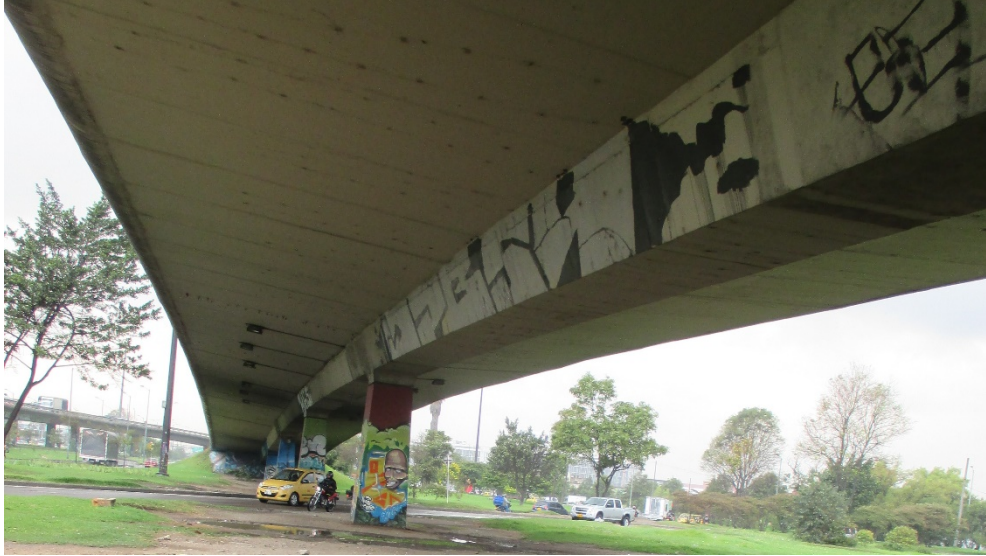
Se observaron lesiones por humedad tanto en la base de las columnas como por filtración en los estribos de acceso. Véase Figura 22. Debido a la altura de las pilas no fue posible observar la presencia o no de apoyos elastoméricos, aquellos que fue posible observar en los estribos se encuentran en un aceptable estado.

Figura 22 Lesiones físicas por humedad y suciedad en la subestructura

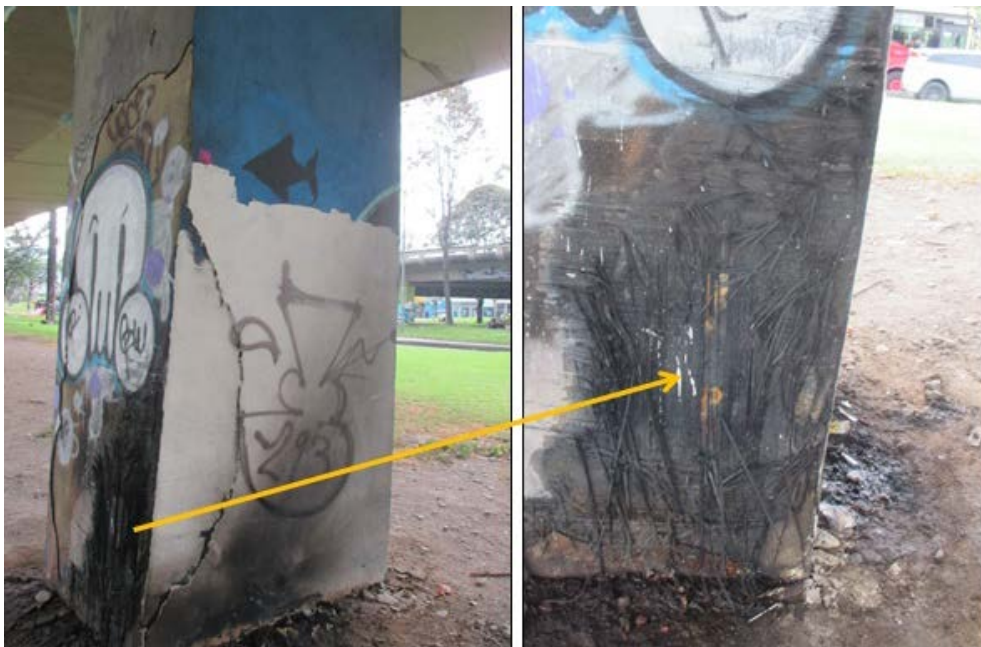
Se observó un reforzamiento con fibras de carbono en todas las columnas del puente vehicular. Se observó que se realizó una fogata al lado de una de las pilas que probablemente afectó dicho reforzamiento. Véase Figura 23.

Figura 23 Columnas con pérdida de reforzamiento
