## **INFORME MENSUAL SUPERVISIÓN DEL PROYECTO TORRES DEL PARQUE 50 UNIDADES DE VIVIENDA**

**OBJETO:** LLEVAR A CABO SUPERVISIÓN AL PROYECTO TORRES DEL PARQUE, PARQUE, EN EL CONTROL DE CALIDAD DE MATERIALES, SEGUIMIENTO A LA EJECUCIÓN CONSTRUCTIVA, VERIFICAR DIMENSIONES, VERIFICAR CUANTÍAS INSTALADAS.

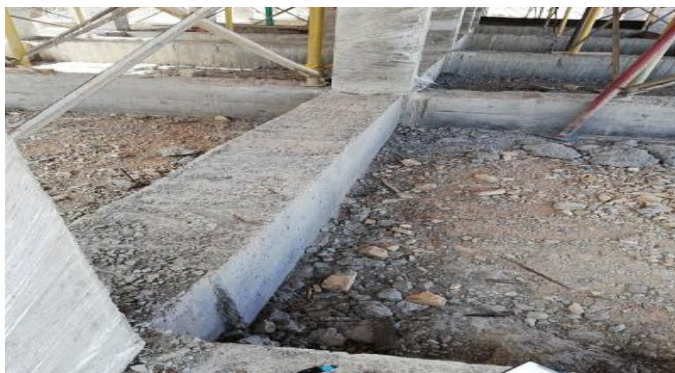
La mayoría de vigas de cimentación cumplen las medidas, de acuerdo a lo estipulado en el plano. En algunas vigas de cimentación en la parte superior, tiene una tolerancia de un 1 cm menor a lo estipulado en el plano (34 x 40 cm).

*Ilustración 1 Vigas de cimentación B1TB*

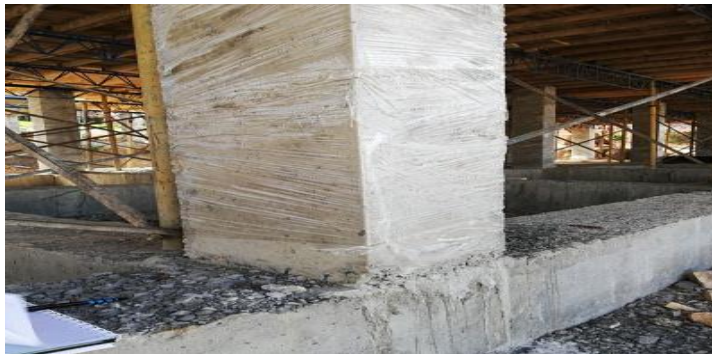
Se verificó las dimensiones de las columnas de primer nivel, del Bloque 1 Torre A. Donde patológicamente se encontró poros en el concreto de la columna, de dimensión pequeña. Con respecto a las dimensiones de los tres tipos de columnas de esta torre; cumplen con la sección especificada en el plano estructural.

*Ilustración 2 Columna B1TB nivel 1*

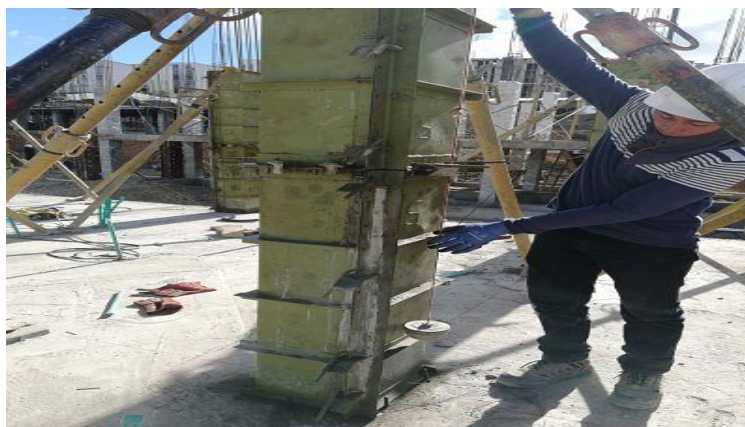
Se realizó acompañamiento al encofrado de columnas B1TA nivel 2, Verificando su respectivo nivel por medio de la plomada como herramienta para comprobar su nivelación.

*Ilustración 3 Encofrado de columnas B1TA 2 nivel*

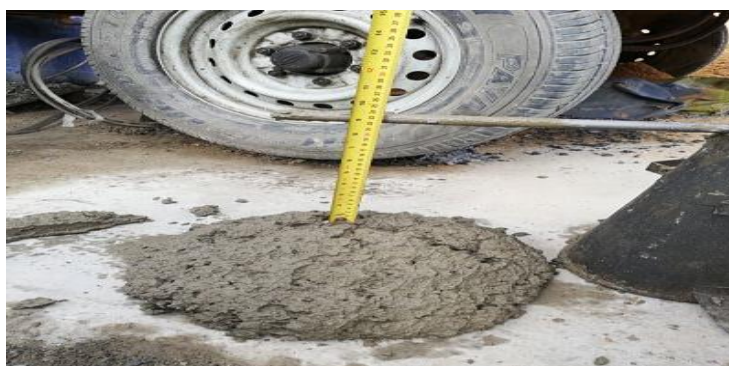
Además, se realizó acompañamiento a la fundida de estas columnas B1TA nivel 2. Igualmente, se realizó el ensayo de Slump para conocer el asentamiento del concreto que se estaba aplicando; que fue de 8.7”.

*Ilustración 4 Slump concreto aplicado en las columnas B1TA nivel*

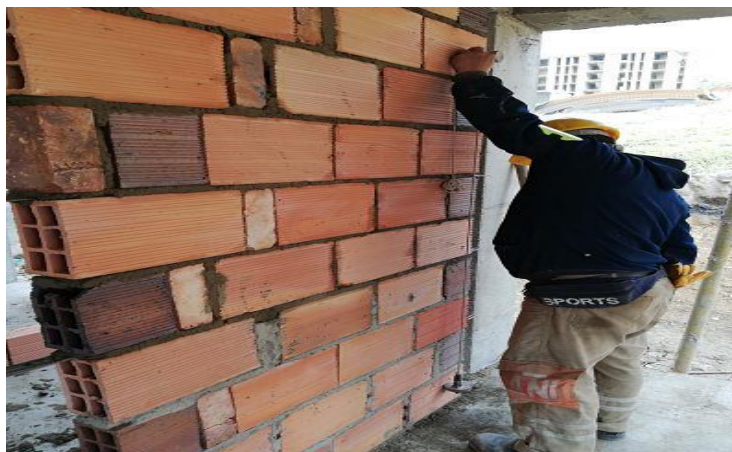
Se verificó igualmente, la mampostería de interior de este bloque en el primer nivel. Se revisó por medio de escuadra y plomada para rectificar la calidad del mampuesto instalado en obra. Su nivel de plomada y escuadra eran apropiados.

*Ilustración 6 Plomada de mampostería de interior B1TA*

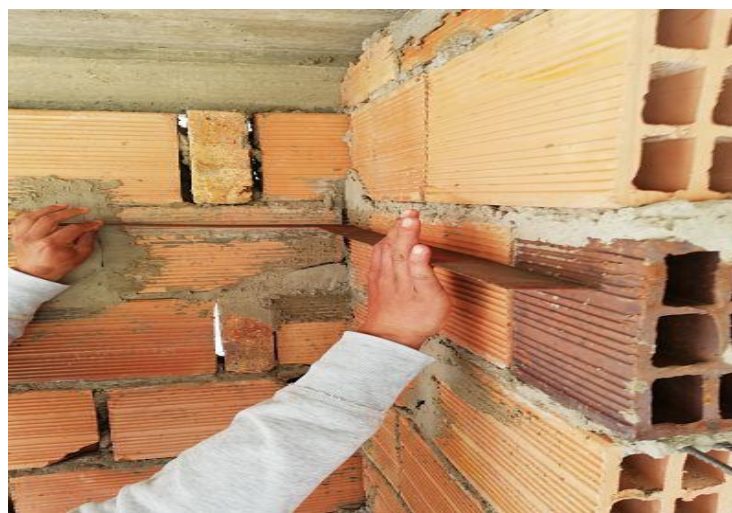
*Ilustración 7 Escuadra en esquina del muro de interior B1TA*

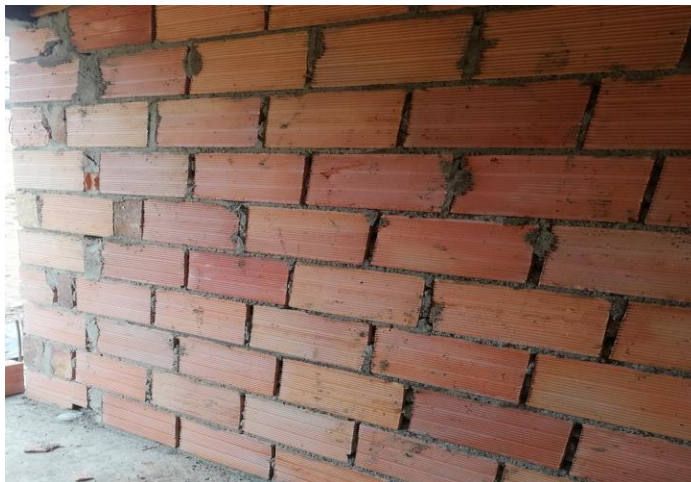
Asimismo, se comprobó por medio de la pega y las dimensiones del bloque que en 1m<sup>2</sup>, existieran en promedio 15 unidades de bloque instaladas.

*Ilustración 8 Muro de interior B1TA*

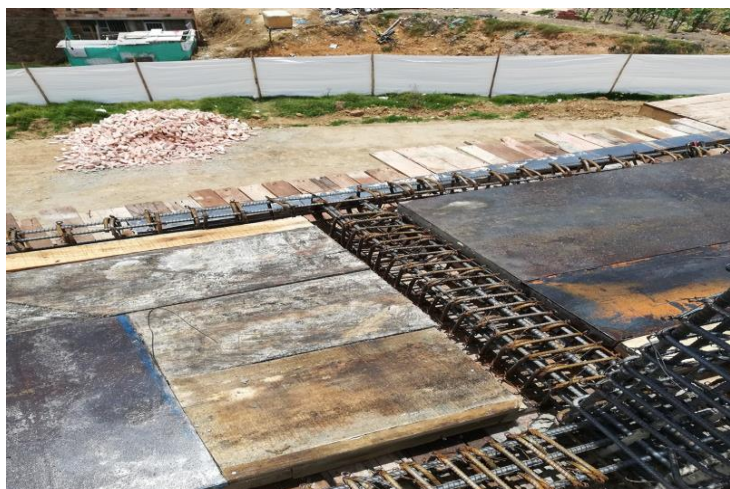
Se hizo trazabilidad a las vigas aéreas de la losa de entrepiso nivel 4 del B1TB, se evidenció que los espacios de los flejes de estas vigas eran adecuados, igualmente la sección del fleje correspondía a la indicada en el plano estructural. (ver informe trazabilidad). Asimismo, se verificó la instalación de la malla, donde se detalló que estuviera unida con el grafil en la zona de las vigas. Esto estaba de forma correcta.

*Ilustración 9 Losa de entrepiso nivel 4 B1TA*

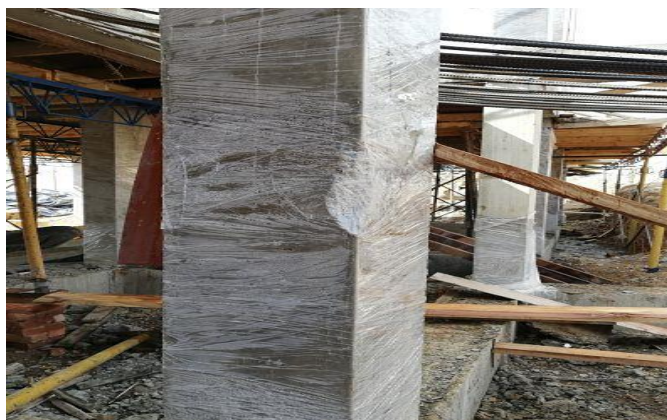
Se verificó las dimensiones de las columnas de primer nivel, del Bloque 1 Torre B. Donde patológicamente se encontró poros en el concreto de algunas columnas, con un tamaño pequeño, también se evidencio en algunas esquinas de las columnas de este bloque estaban un poco defectuoso. Con respecto a las dimensiones de los tres tipos de columnas de esta torre; cumplen con la sección especificada en el plano estructural.

*Ilustración 10 Columna B1TB Nivel 1*

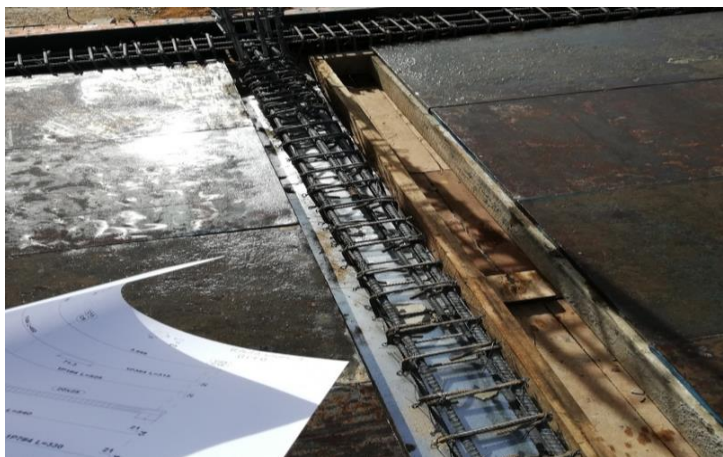
Se hizo trazabilidad a las vigas aéreas de la losa de entrepiso nivel 3 del B1TB, se evidenció que los espacios de los flejes de estas vigas eran adecuados, igualmente la sección del fleje correspondía a la indicada en el plano estructural. (ver informe trazabilidad). Asimismo, se verificó la instalación de la malla, donde se detalló que estuviera unida con el grafil en la zona de las vigas. Esto estaba de forma correcta.

*Ilustración 11 vigas aéreas B1TB nivel 3*

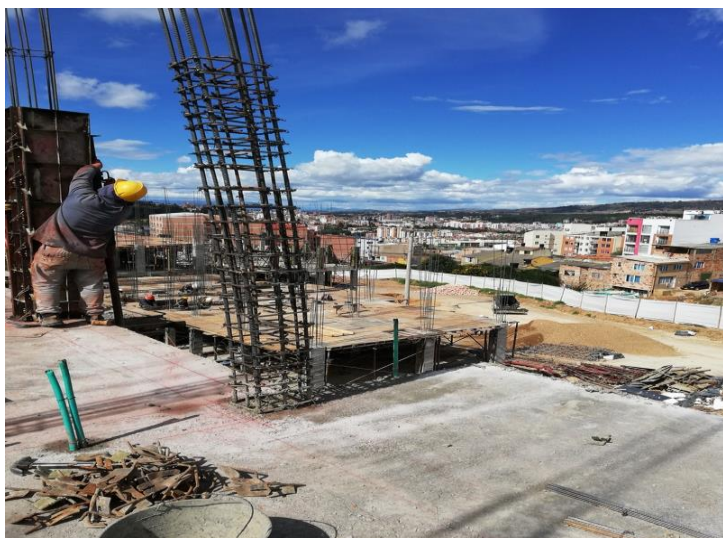
Igualmente, para las columnas se realizó trazabilidad; se comparó con el plano estructural. Se evidenció, que el distanciamiento de estribos era adecuado, que la sección del estribo correspondía con la indicada en el plano estructural. El número de estribos en la luz de la columna correspondían, al número de flejes indicados en el plano. (Ver informe trazabilidad).

*Ilustración 12 Columnas B1TB nivel 3*

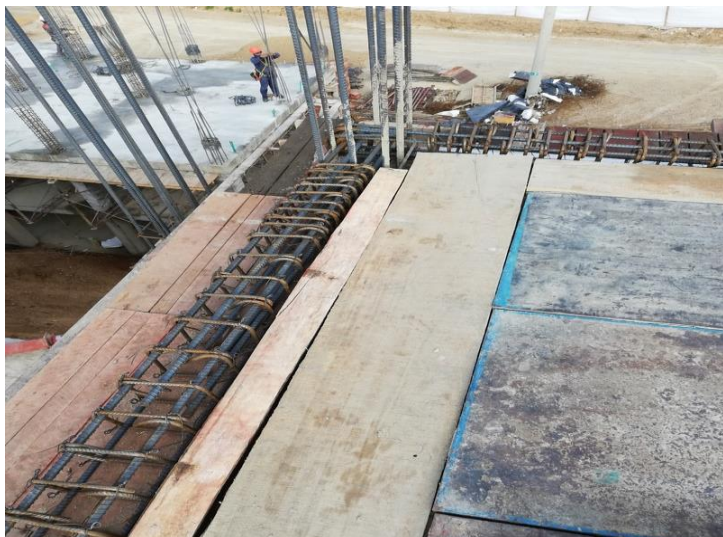
Se hizo trazabilidad a las vigas aéreas de la losa de entrepiso nivel 4 del B1TB, se evidenció que los espacios de los flejes de estas vigas eran adecuados, igualmente la sección del fleje correspondía a la indicada en el plano estructural. (ver informe trazabilidad). Asimismo, se verificó la instalación de la malla, donde se detalló que estuviera unida con el grafil en la zona de las vigas. Esto estaba de forma correcta.

*Ilustración 13 Losa de entrepiso nivel 4 B1TA.*

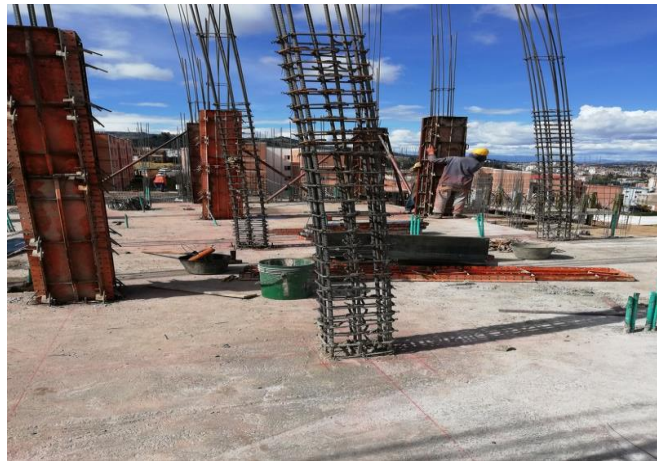
Al mismo tiempo, se realizó acompañamiento al proceso de armado del encofrado de las columnas B1TB nivel 3. Como se evidencia en la imagen. Se verificó el nivel de plomada y era adecuado.

*Ilustración 16 Encofrado de las columnas B1TB Nivel 3*

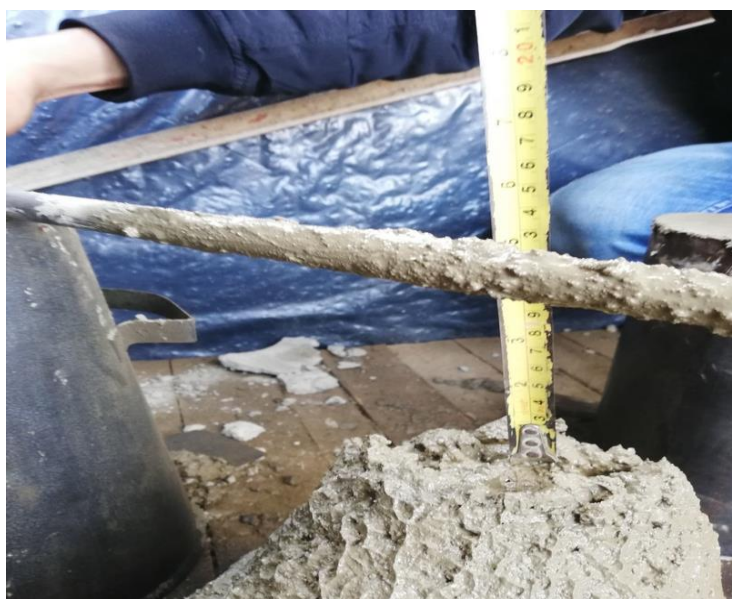
Además, se realizó acompañamiento a la fundida de estas columnas. Igualmente, se hizo el ensayo de Slump y se evidenció un asentamiento de 5”.

*Ilustración 18 Slump concreto columnas B1TB Nivel 3*

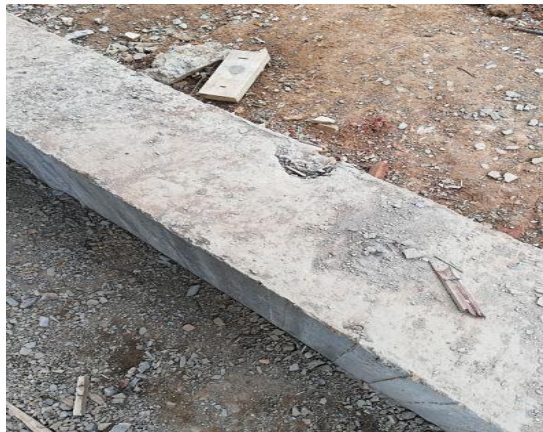
La mayoría de vigas de cimentación cumplen las medidas, de acuerdo a lo estipulado en el plano. En algunas vigas de cimentación en la parte superior, tiene una tolerancia de un 1 cm menor a lo estipulado en el plano (34 x 40 cm).

*Ilustración 20 Viga de cimentación B2TB*

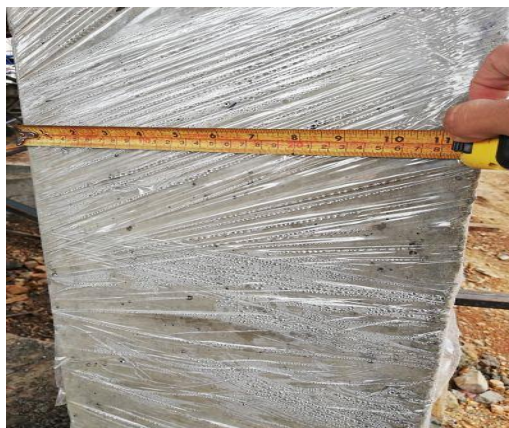
Se verificó las dimensiones de las columnas de primer nivel, del Bloque 2 Torre B. Donde patológicamente se encontró poros en el concreto de algunas columnas, con un tamaño pequeño. Con respecto a las dimensiones de los tres tipos de columnas de esta torre; cumplen con la sección especificada en el plano estructural.

*Ilustración 21 Columnas B2TB nivel 1*

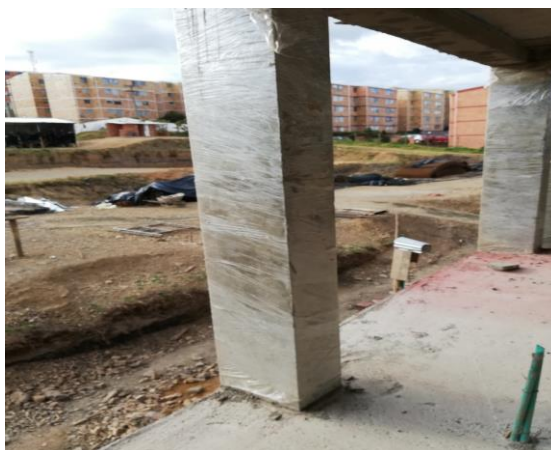
Se verificó las dimensiones de las columnas de primer nivel, del Bloque 2 Torre B. Donde patológicamente se encontró poros en el concreto de algunas columnas, con un tamaño pequeño. Con respecto a las dimensiones de los tres tipos de columnas de esta torre; cumplen con la sección especificada en el plano estructural.

*Ilustración 22 Columnas B2TB Nivel 2*

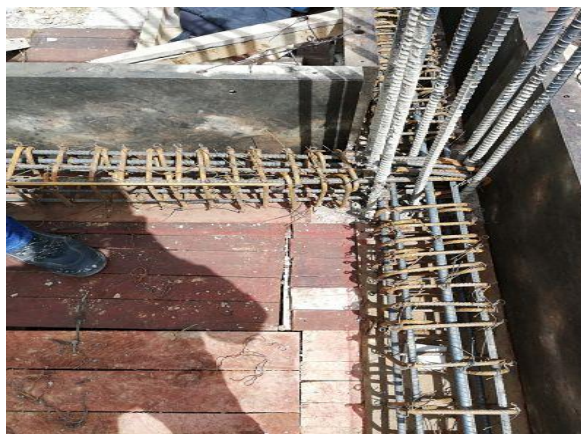
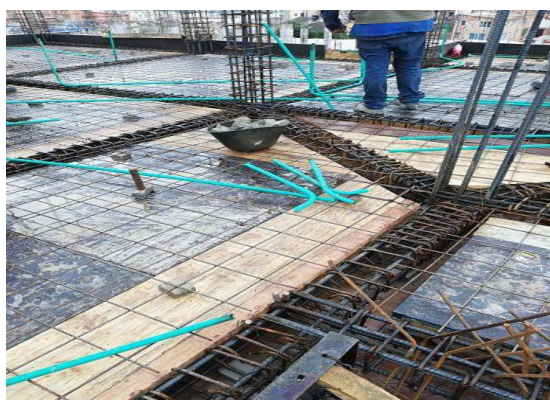
Se realizó seguimiento y verificación para la losa de entrepiso del segundo nivel del B2TB. Donde se comparó lo instalado en obra con lo especificado en el plano estructural. Se verificó el número de acero de las vigas, separación de flejes. Se evidenció que los distanciamientos de los flejes eran adecuados. Igualmente, se hizo acompañamiento a la ejecución constructiva de la losa antes de ser fundida.

*Ilustración 23 Verificación de distanciamiento de flejes losa de entre piso 2 nivel.*

*Ilustración 24 Verificación de distanciamiento de flejes losa de entre piso 2 nivel 2*

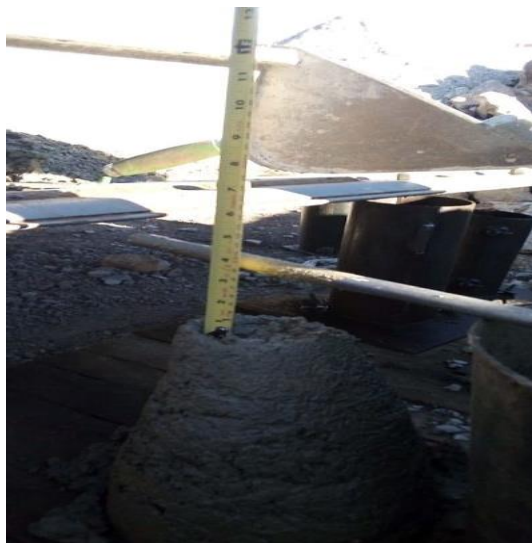
Igualmente, se hizo acompañamiento a la fundida de esta losa de entrepiso. Como verificación al concreto usado en obra se ejecutó Slump para determinar el asentamiento del concreto usado en obra (4,5”).

*Ilustración 26 Slump concreto aplicado en la losa B2TA nivel 2*

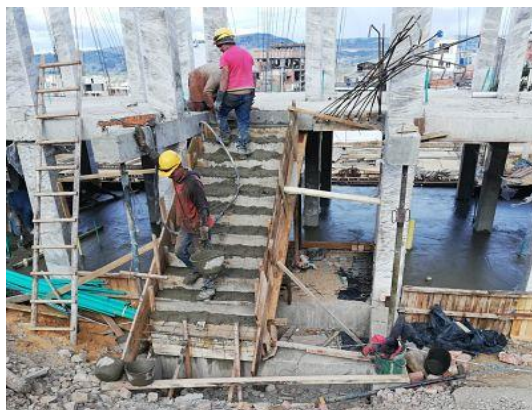
Para la escalera del primer nivel de esta torre, se verificó el número de acero instalado, distanciamiento del acero de refuerzo. Exactamente cumplía con los indicado en el plano. Posteriormente, se realizó acompañamiento a la fundida de la escalera y placa de contrapiso.

*Ilustración 27 Acompañamiento a fundida de escalera B2TB*

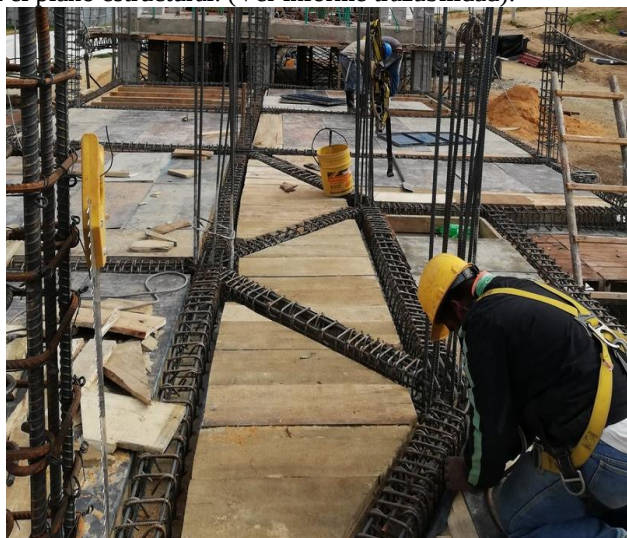
Se realizó trazabilidad a la losa de entrepiso del B2TB nivel 3, con el fin de comprobar los aceros instalados en las vigas aéreas de la losa. Se encontró que el espaciamiento de los flejes de dichas vigas es adecuado. La sección del fleje cumple con lo establecido en el plano estructural. (Ver informe trazabilidad).

*Ilustración 29 Losa de entrepiso nivel 3*

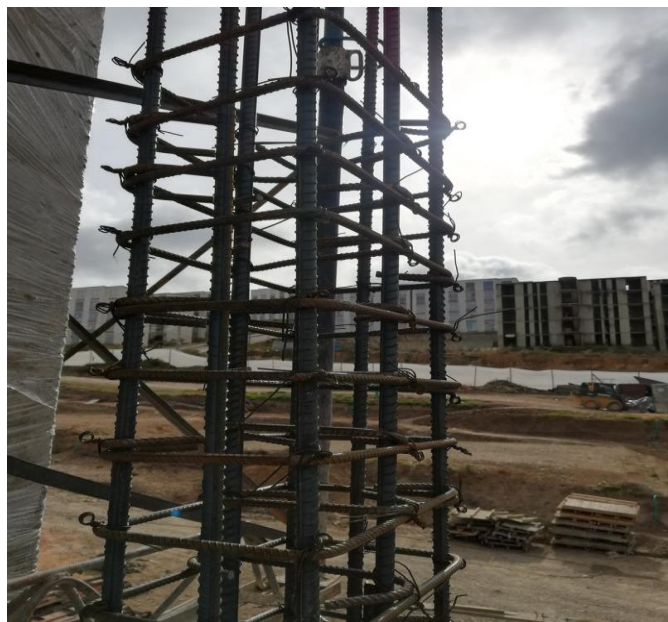
Se hizo trazabilidad de las columnas del B2TB nivel 3. Se encontró que los estribos estaban en forma de espiral, su espaciamiento es adecuado. Igualmente, se evidenció que el número de ganchos tipo c coincidía con los estribos. (Ver informe trazabilidad)

*Ilustración 30 Columna B2TB nivel 3*

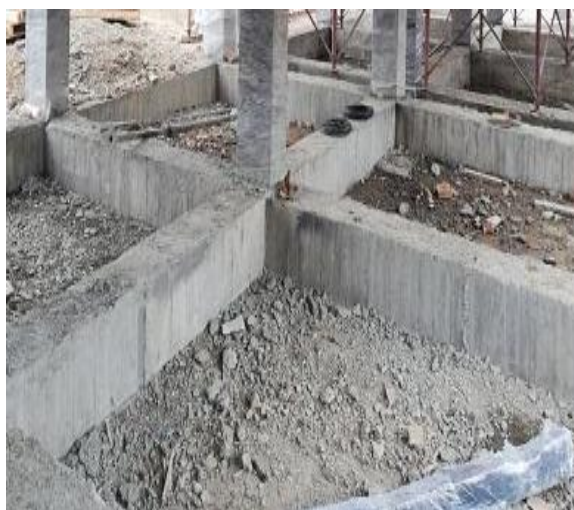
La mayoría de vigas de cimentación cumplen las medidas, de acuerdo a lo estipulado en el plano. En algunas vigas de cimentación en la parte superior, tiene una tolerancia de un 1 cm menor a lo estipulado en el plano (34 x 40 cm).

*Ilustración 31 Vigas de cimentación B4TB*

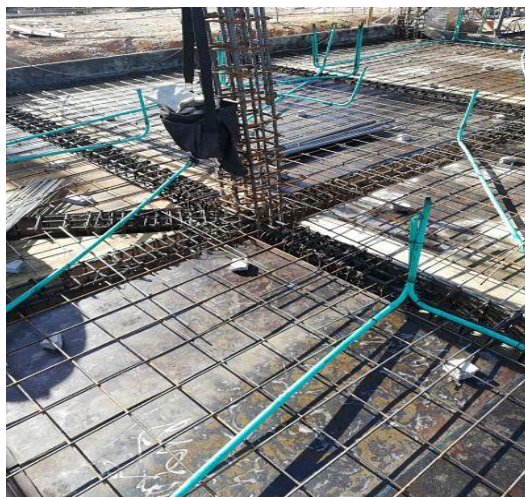
En la losa de entre piso del segundo nivel de esta torre, se realizó verificación comparando con el plano estructural. Igualmente se verificó el espaciamiento de los flejes de las vigas áreas de esta losa, la separación de los flejes era adecuada. Se realizó seguimiento a la fundida de la columna.

*Ilustración 33 Verificación separación flejes losa de entrepiso nivel 2*

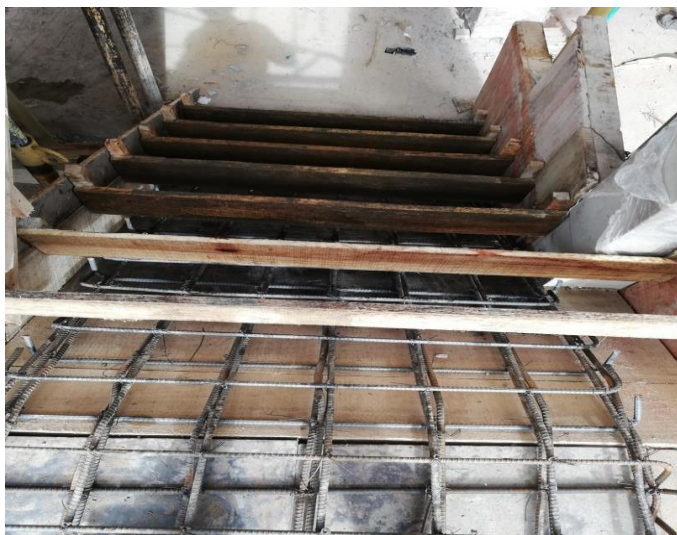
La escalera del primer nivel del B4TB, se le verificó y comparó con los planos estructurales. Evidenciado que los aceros indicados en el plano estructural, correspondía a los aceros instalados. También se realizó acompañamiento a la fundida de este elemento estructural.

*Ilustración 35 Escalera B4TB nivel 1.*

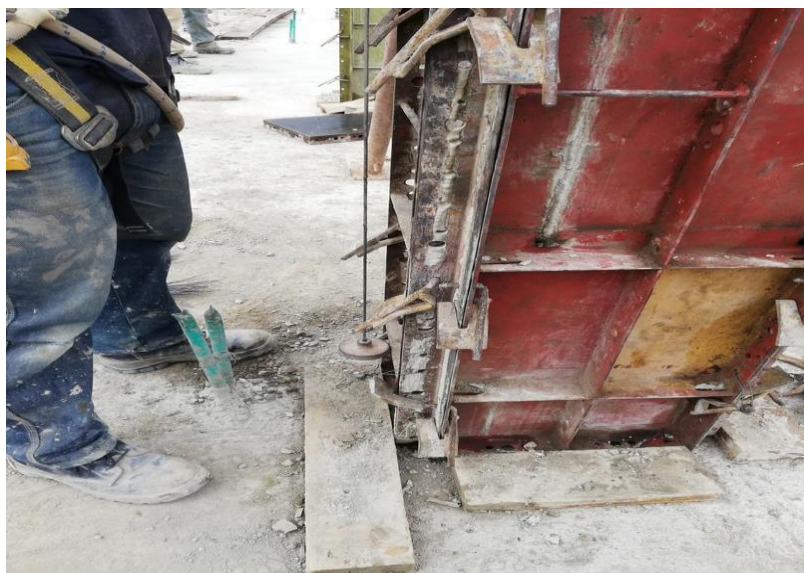
Se realizó acompañamiento al encofrado de columnas B4TB nivel 3, Verificando su respectivo nivel por medio de la plomada como herramienta para comprobar su nivelación. Además, se realizó acompañamiento a la fundida de estas columnas B4T4.

*Ilustración 38 Variación de plomada columna B4TB Nivel 4*

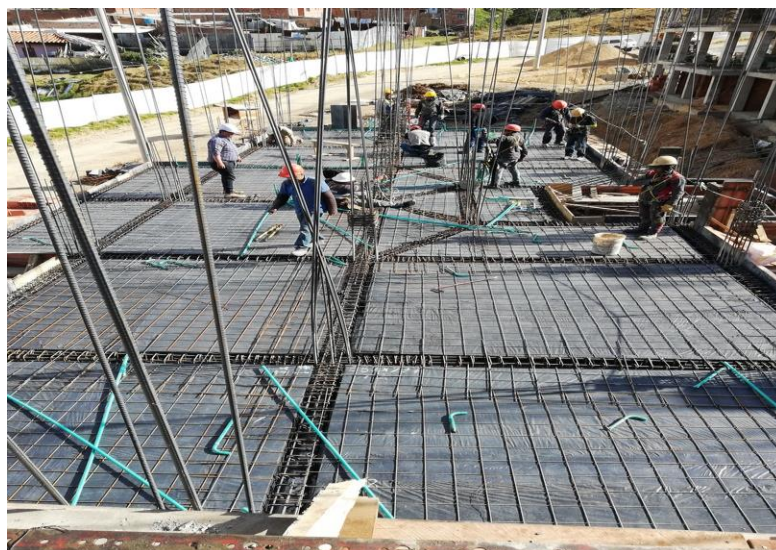
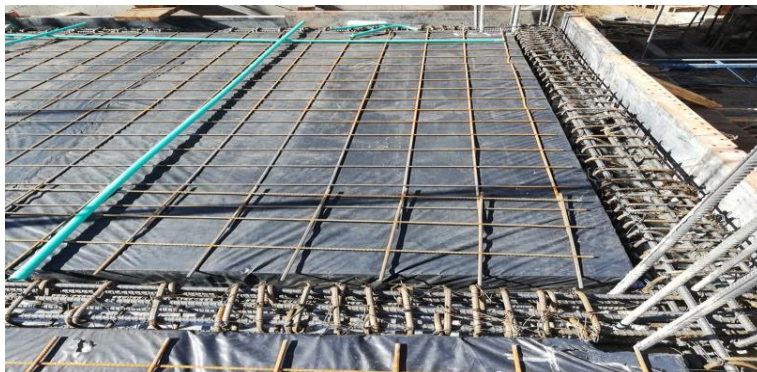
Se hizo trazabilidad a las vigas aéreas de la losa de entrepiso nivel 3 del B4TB, se evidenció que los espacios de los flejes de estas vigas eran adecuados, igualmente la sección del fleje correspondía a la indicada en el plano estructural. (ver informe trazabilidad). Asimismo, se verificó la instalación de la malla, donde se detalló que estuviera unida con el grafil en la zona de las vigas. Esto estaba de forma correcta.

*Ilustración 40 Losa de entrepiso nivel 3 B4TB.*

*Ilustración 41 Vigas aéreas losa de entrepiso nivel 3 B4TB*

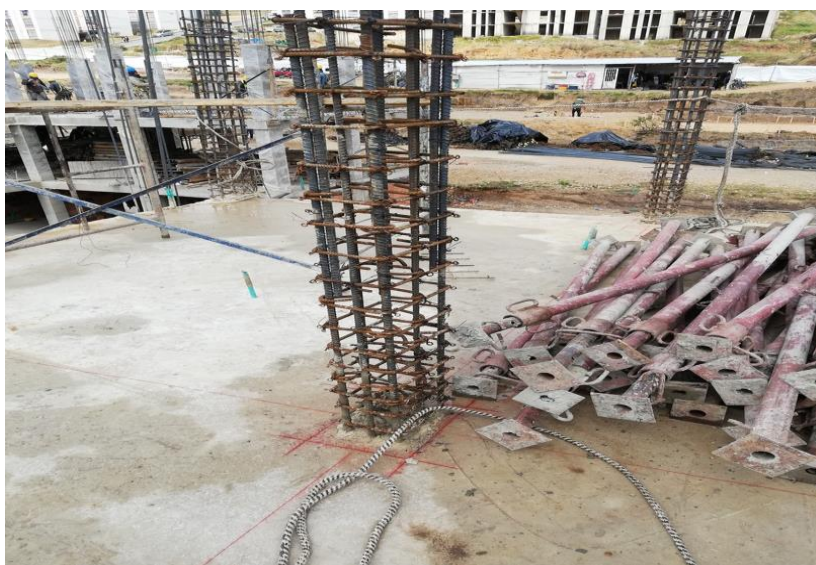
Se hizo trazabilidad de las columnas del B5TB nivel 4. Se encontró que los estribos estaban en forma de espiral, su espaciamiento es adecuado. Igualmente, se evidenció que el número de ganchos tipo c coincidía con los estribos instalados. (Ver informe trazabilidad)

*Ilustración 42 Columnas B4TB nivel 3*

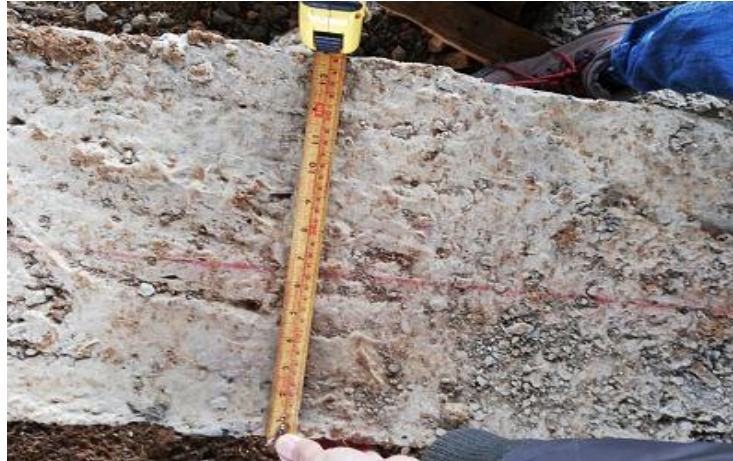
La mayoría de vigas de cimentación cumplen las medidas, de acuerdo a lo estipulado en el plano. En algunas vigas de cimentación en la parte superior, tiene una tolerancia de un 1 cm menor a lo estipulado en el plano (34 x 40 cm).

*Ilustración 43 Viga de cimentación B5TB*

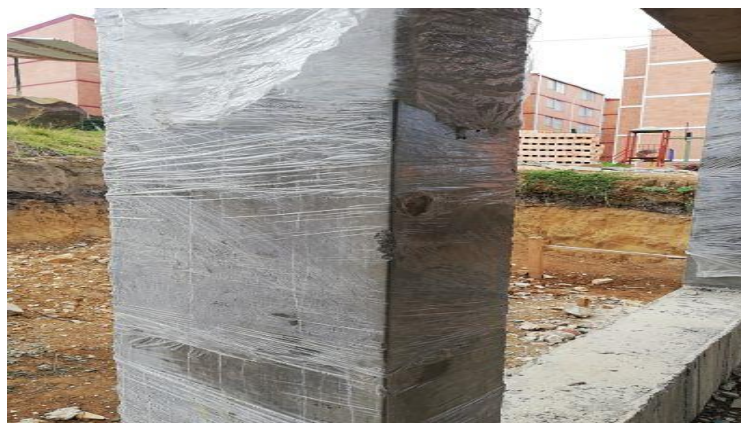
Se verificó las dimensiones de las columnas de primer nivel, del Bloque 5 Torre B. Donde patológicamente se encontró poros en el concreto de algunas columnas, con un tamaño pequeño. Con respecto a las dimensiones de los tres tipos de columnas de esta torre; cumplen con la sección especificada en el plano estructural

*Ilustración 44 Columna B5TB nivel 1*

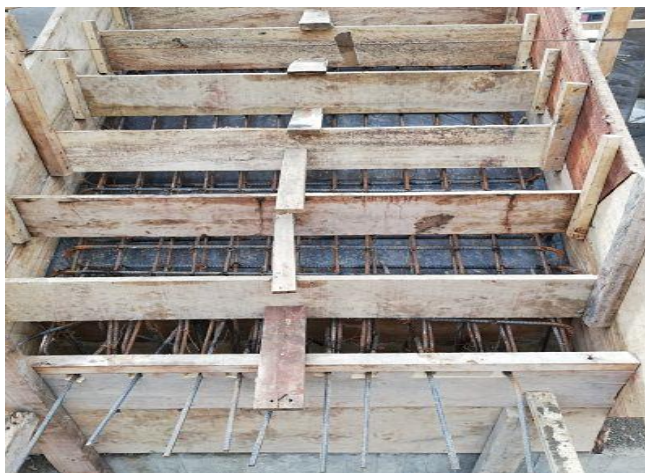
Se realizó acompañamiento a la ejecución constructiva para la escalera B5TB del primer nivel. En este proceso se verificó el número de aceros instalados comparando con lo estipulado en el plano estructural. Se comprobó que los aceros indicados en el plano estructural estaban instalados en la escalera. Se evidenció que los aceros correspondían con respecto al plano estructural. Igualmente, se realizó seguimiento a la fundida de la escalera.

*Ilustración 45 Aceros de la escalera B5TB*

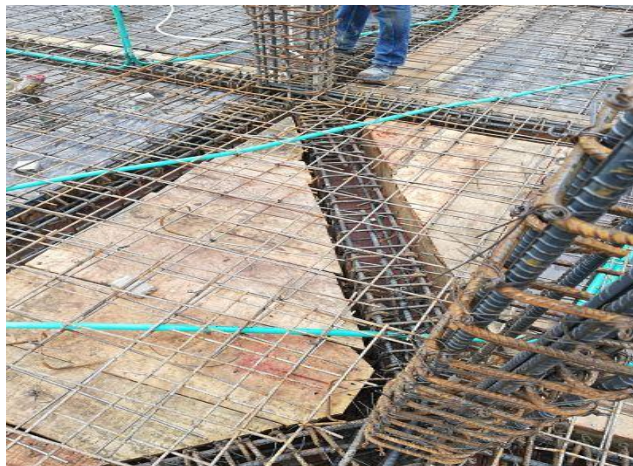
En la losa de entre piso del tercer nivel de esta torre, se realizó verificación comparando con el plano estructural. Igualmente se verificó el espaciamiento de los flejes de las vigas áreas de esta losa, la separación de los flejes era adecuada. Además, se acompañó en la fundida de la losa. En el ensayo realizado de Slump; el concreto utilizado presentaba un asentamiento 5,5”.

*Ilustración 47 Verificación de los aceros instalados de la losa B5TB nivel 3*

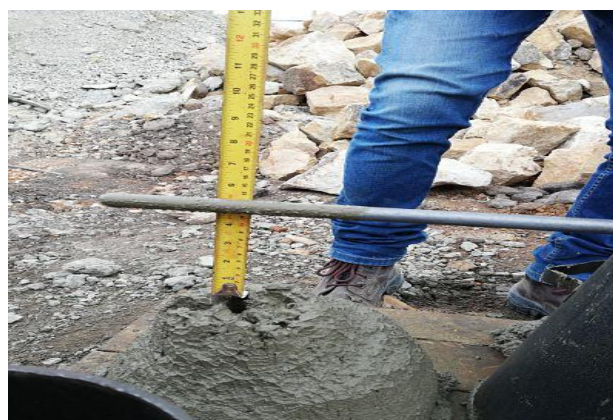
*Ilustración 49 Slump Asentamiento de 5.5"*

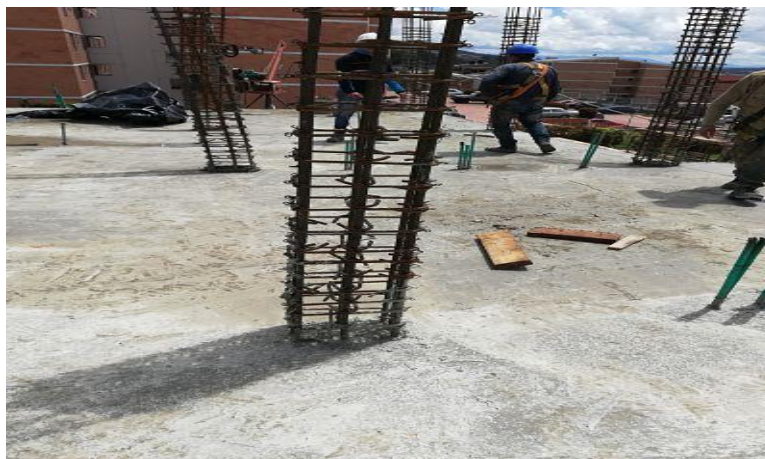
En las columnas del tercer nivel de esta losa, se verificó que los estribos se encontraran en forma de espiral, igualmente se midió la separación entre estribo. Se comprobó que el acero instalado en obra para dichas columnas, fuera coherente con lo indicado en el plano estructural en el despiece de columnas.

*Ilustración 50 Aceros instalados columna B5TB nivel 3*

Se evidencio que los aceros de las columnas, estaban acorde a lo indicado en el plano estructural. También los estribos se encontraban en forma de espiral. Los ganchos estaban colocados en forma opuesta, lo cual indica que estaban bien colocados. Igualmente, La separación de los estribos estaban bien.

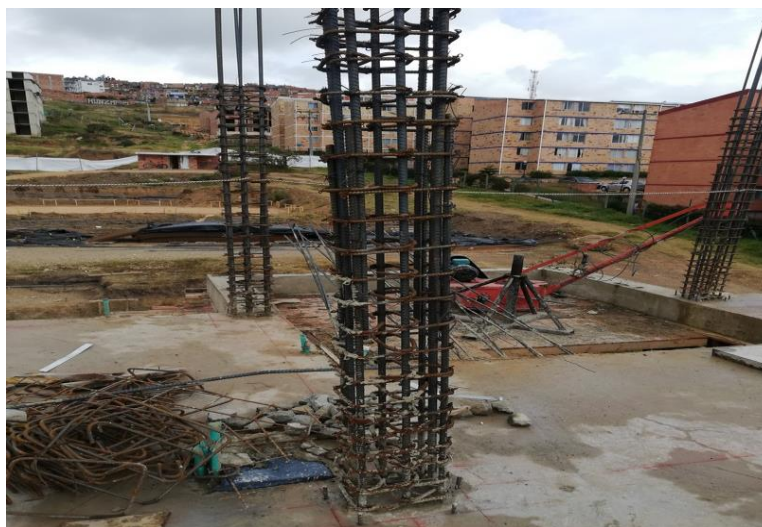
Se hizo trazabilidad de las columnas del B5TB nivel 4. Se encontró que los estribos estaban en forma de espiral, su espaciamiento es adecuado. Igualmente, se evidenció que el número de ganchos tipo c coincidía con los estribos instalados. (Ver informe trazabilidad)

*Ilustración 52 Columnas B5TB nivel 4*

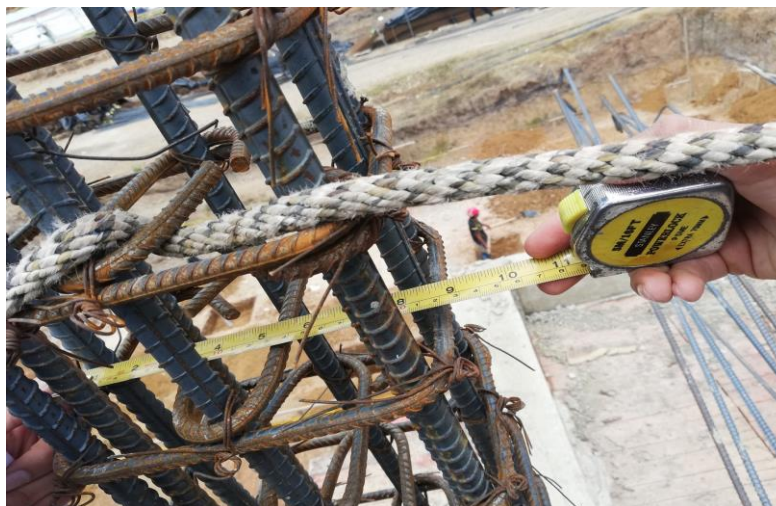
*Ilustración 53 Verificación de la dimensión de los estribos B5TB*
