**TRABAJO DE GRADO****ANEXOS****FORMULACIÓN DEL PLAN DE CONSERVACIÓN PARA EL TEMPLO DE CRISTO REY  
DE LA CIUDAD DE PASTO NARIÑO****CORTÉS ORDÓÑEZ MIGUEL ÁNGEL - C.C. 1.024.492.650****MINGÁN BATALLAS GREICY DAYANA - C.C. 1.088.728.754****URBANO CAICEDO OLGA LUCÍA - C.C. 1.088.799.120****MAESTRÍA EN PATOLOGÍA DE LA CONSTRUCCIÓN****UNIVERSIDAD SANTO TOMÁS****DIRECCIÓN DE ENSEÑANZA Y APRENDIZAJE - OFICINA DE EDUCACIÓN  
VIRTUAL****LILIANA PATIÑO LEÓN****SEPTIEMBRE DE 2025**

## **ANEXO 1 MEMORIA DESCRIPTIVA – TEMPLO CRISTO REY**

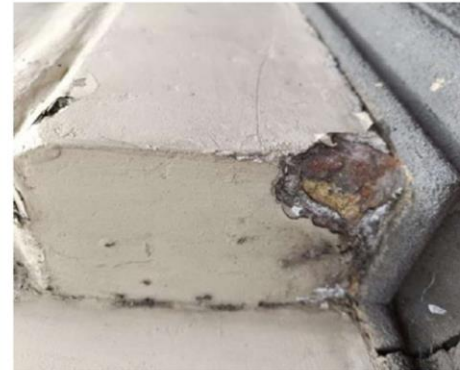
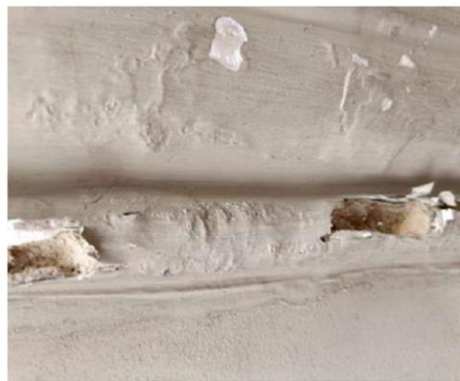
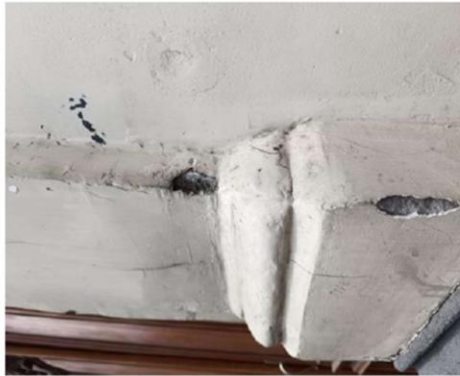
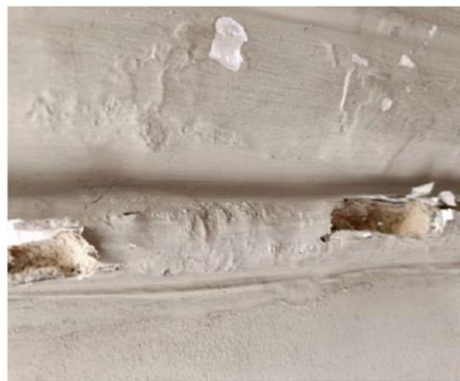
| UBICACIÓN DEL DETERIORO:<br>Para bajar del Templo Cristo Rey iniciando en sentido de Calle 20 hacia Calle 21 sobre la Carrera 24 del Centro de la Ciudad de Pasto Páso Nariño Colombia. Ver ubicación detallada en el Anexo No. 9 denominado MAPAS DE DETERIORES Y CAUSAS. | | FOTOGRAFÍA Y/O GRÁFICA: | | | | | | | | | |
| <b>LESIÓN FÍSICA: EROSIÓN MECÁNICA</b> | | | | | | | | | | | |
| <b>LESIÓN SECUNDARIA:</b> Desgaste y pérdida de material en esquinas de muros, aleros y elementos a baja altura. | | | | | | | | | | | |
| <b>SISTEMA O ELEMENTO AFECTADO:</b><br>Zócalos, esquinas de acero, columnas bajas y muros en áreas de mayor tránsito peatonal dentro y fuera del templo. | | | | | | | | | | | |

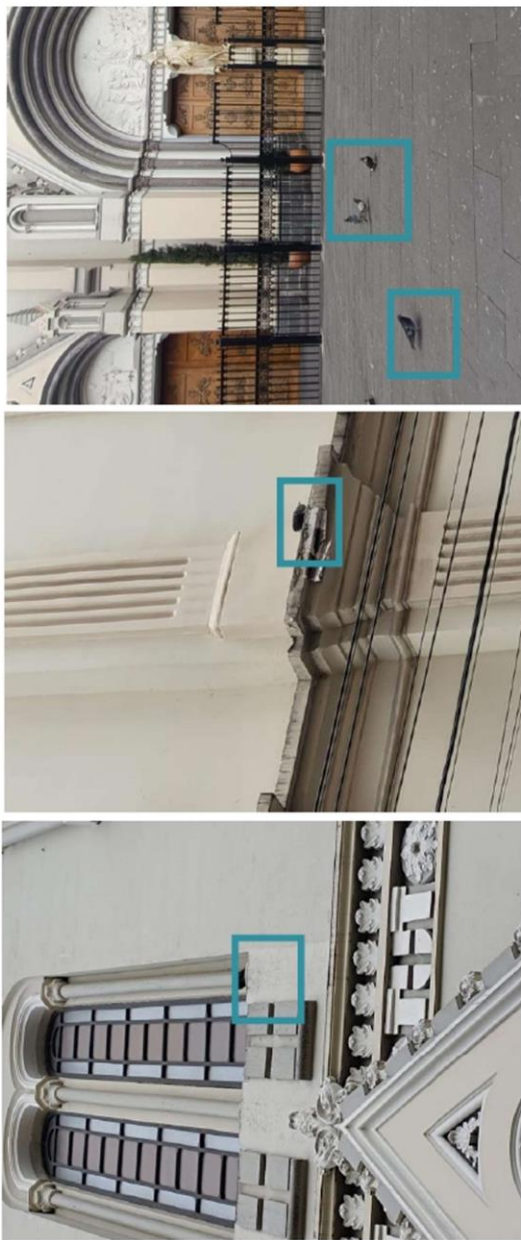
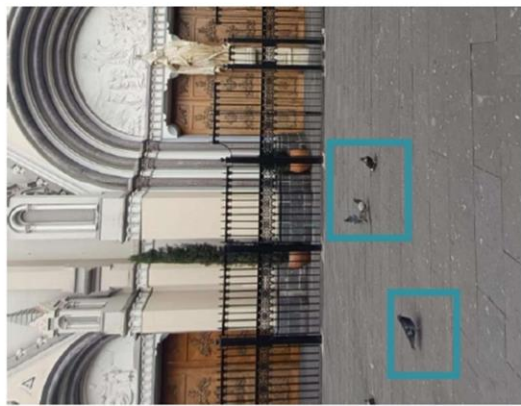
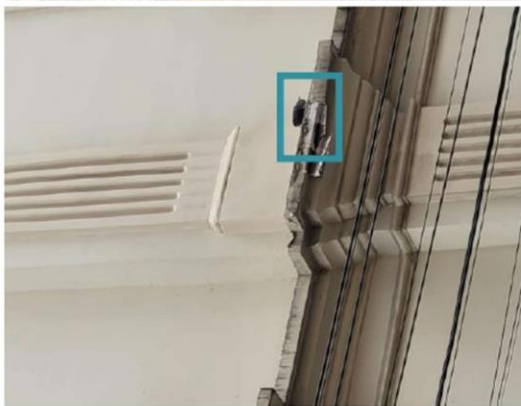
Figura 17.18 y 19 Organismos animales Templo Cristo Rey Carrera 24 y Calle 20

| AUTORES DEL ESTUDIO | | TIPO DE LESIÓN: LESIÓN FÍSICA | | No. DE FICHA: 004 | |
|---|--|---|--|---|--|
| <b>UBICACIÓN DEL DETERIORO:</b><br>Parte alta del Templo Cristo Rey iniciado en sentido de Calle 20 hacia Calle 21 sobre la Carrera 24 del Centro de la Ciudad de Pasto Nariño Colombia. Ver ubicación detallada en el Anexo No. 9 denominado MAPAS DE DETERIORES Y CAUSAS. | | <b>FOTOGRAFÍA Y/O GRÁFICA:</b> | | | |
| <b>LESIÓN FÍSICA. ORGANISMOS ANUALES - PALOMAS</b><br><br><b>LESIÓN SECUNDARIA:</b> Deformación y debilitamiento de muros y piedra por acción química del excremento, obstrucción de canales y cornisas; riesgo de bio deterioro indirecto (macro organismos favorecidos por la materia orgánica).<br><br><b>SISTEMA O ELEMENTO AFECTADO:</b><br>Cubiertas, cornisas, aleros, ventanas altas, campanarios y fachadas expuestas al posado de palomas. | | <b>DESCRIPCIÓN DEL PROCESO PATOLÓGICO:</b><br>La presencia de palomas en cubiertas, cornisas y estructuras salientes del templo genera acumulación de excrementos, plumas y nidios. El guano es altamente corrosivo debido a su contenido de ácido úrico, que provoca el deterioro de la materia orgánica presente en la fachada principal y en los aleros de la cubierta principal y en los aleros de la cubierta sobre Carrera 24, donde se evidencia asentamiento de palomas. | | <b>AGRAVANTES:</b><br>- Alta permanencia de bandadas por duplicidad de acceso a las cubiertas para labores de limpieza.<br>- Clima húmedo que potencia la acción química del guano. | |
| <b>CAUSAS INDIRECTAS:</b><br>- Ausencia de sistemas disuasivos o de control de aves.<br>- Elementos arquitectónicos salientes que facilitan el posado.<br>- Insuficiente mantenimiento y limpieza periódica en zonas altas. | | <b>CAUSAS DIRECTAS:</b><br>- Posado y anidación de palomas en cornisas, cubiertas y campanario.<br>- Acumulación de guano con efecto químico corrosivo.<br>- Plumaz y restos orgánicos que obstruyen desagües. | | <b>ELIMINACIÓN DE LA CAUSA:</b><br>1. Control físico:<br>- Instalación de barreras físicas (grías de acero inoxidable) en las cornisas y en los aleros de la cubierta principal y en los aleros de la cubierta sobre Carrera 24, donde se evidencia asentamiento de palomas.<br>2. Control de aleros:<br>- Evitar alimentación de palomas en inmediaciones del templo.<br>- Coordinación con autoridades municipales para programas de control poblacional en las zonas de acceso restringido. | |

| AUTORES DEL ESTUDIO | | TIPO DE LESIÓN: LESIÓN FÍSICA | | No. DE FICHA: 004 | |
|---|--|---|--|---|--|
| <b>REPARACIÓN DEL EFECTO:</b><br>1. Limpieza controlada:<br>- Retiro mecánico de guano y nidios con procesos de bioseguridad.<br>- Lavado en seco y aplicación de productos neutros no abrasivos.<br>2. Consolidación:<br>- Restauración de muros y campanarios de consolidación en superficies afectadas por corrosión química. | | <b>PREVENCIÓN:</b><br>1. Instalación de barreras físicas (grías de acero inoxidable) en las cornisas y en los aleros de la cubierta principal y en los aleros de la cubierta sobre Carrera 24, donde se evidencia asentamiento de palomas.<br>2. Implementar plan de limpieza preventiva en cubiertas y cornisas, mínimo dos veces al año.<br>3. Establecer convenio institucional para control integral de plagas urbanas.<br>4. Monitoreo semestral del estado de superficies afectadas. | | | |

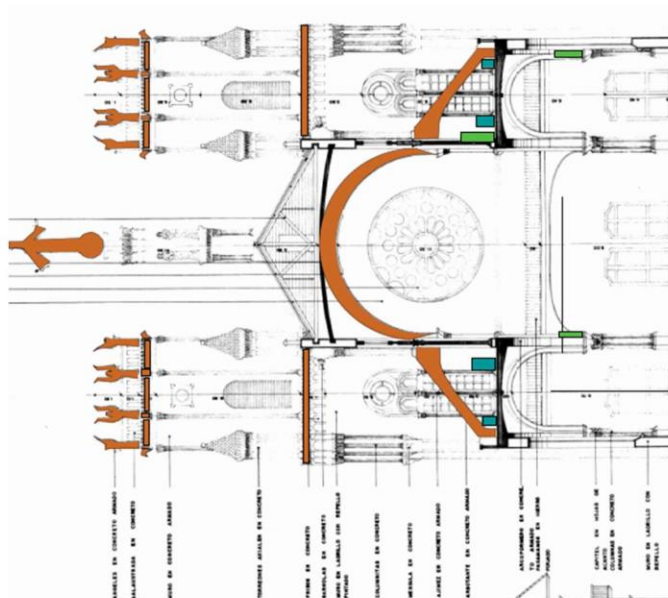
**PLANO DE LESIÓN FACHADA FRONTAL TEMPLO CRISTO REY  
 DE LA CIUDAD DE PASTO DEPARTAMENTO DE NARIÑO**

- L1 HUMEDAD POR ADSORCIÓN EN FACHADA
- L2 SUCIEDAD POR LAVADO DIFERENCIAL
- L1S1 DESPRENDIMIENTO POR ACABADO CONTINUO
- L3 EROSIÓN MECÁNICA
- L1S2 EFLORESCENCIA
- L4 ORGANISMOS ANIMALES
- L1S3 ORGANISMOS VEGETALES
