Estudio Patológico del Edificio de Talleres de la Universidad Pedagógica y Tecnológica de  
Colombia, de la Ciudad de Tunja

Trabajo de Grado para Optar el título de Especialista en Patología de la Construcción

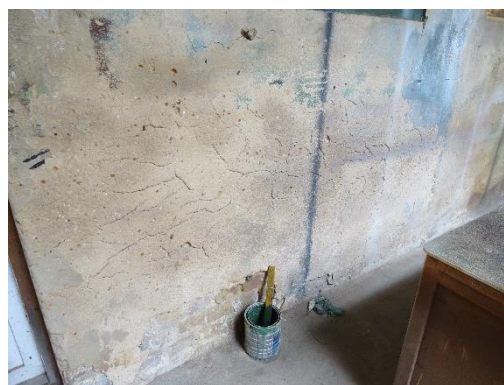
Imagen 11 Lesión grietas y fisura en muro

Descripción de la lesión: El pañete del muro presenta fisuras y grietas debido a la sobrecarga que está teniendo el muro, se evidencia en la parte inferior del muro un desprendimiento del pañete debido al mismo tema y sumado a esta, la presencia de humedad debido a que la canal presenta un goteo.

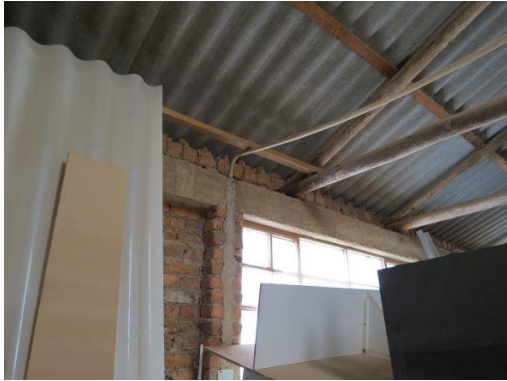
| <p>Imagen 12 Localización lesión 2</p> <p>Fuente: Elaboración propia (2021)</p> | <p>Imagen 13 Lesión afectación estructural</p> <p>Fuente: Propia (2021)</p> |
| <p>Descripción de la lesión: Se realiza un inadecuado proceso de instalación de las redes eléctricas, afectando al elemento estructural de la viga, sin embargo, la lesión no afecta el núcleo del elemento.</p> | |

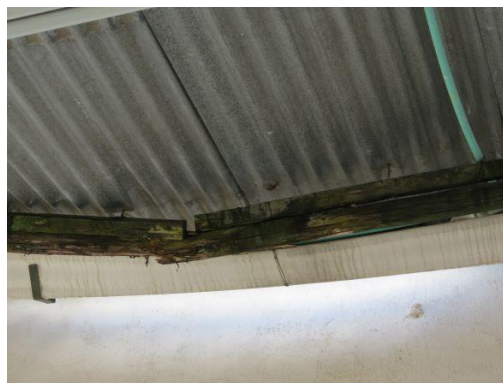
Imagen 19 Lesión en elemento estructural de cubierta

Descripción de la lesión: La cubierta no fue instalada adecuadamente lo cual ocasiono el paso del agua a la estructura de la misma, lo cual ocasiono un proceso de pudrición de la madera y debido a la carga que esta recibe, se presentó una falla mecánica en la estructura.

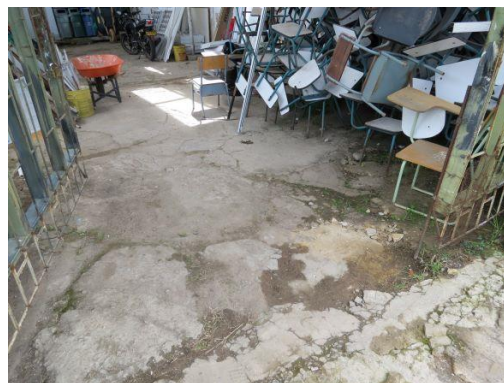
Imagen 21 Lesión fisuras y grietas en placa

Descripción de la lesión: Se presenta fisuras y grietas en la placa de contrapiso, ocasionadas la erosión que ha venido en aumento a lo largo de los años, sumado a que esta zona se encuentra a la intemperie, ya que la cubierta que cubre el espacio no se encuentra en adecuadas condiciones.

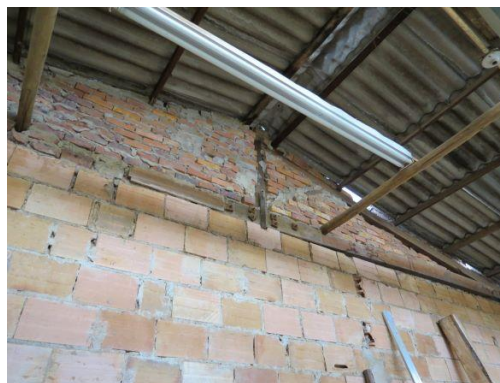
Imagen 25 Lesión por humedad

Descripción de la lesión: Hay filtraciones en la cubierta por fallos de diseño y la estructura es en cerchas de madera que recibe estas filtraciones, aumentando su contenido de humedad y volviéndose susceptible ante organismos bióticos como los hongos que generan la pudrición. Adicionalmente el mal planteamiento de la estructura puede generar la restricción de la misma ante algún movimiento pudiendo ocasionar fallas mecánicas.

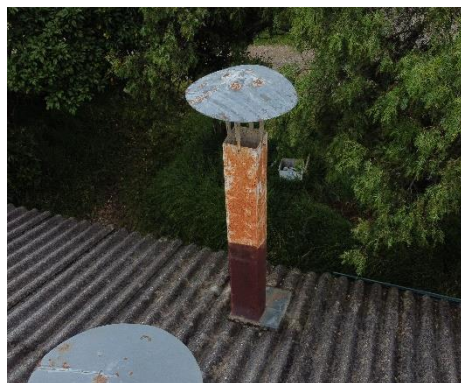
Imagen 29 Lesión por corrosión

Descripción de la lesión: En la imagen se observa un color naranjoso en el elemento del sistema de ventilación, este tono deja en evidencia la orrumbre, que indica un proceso de oxidación. Por esta razón se considera que la corrosión es una lesión secundaria de la oxidación, y que la misma es causada por que no hay ninguna protección en el material.
