FICHA DIAGNOSTICO PROYECTO TPI

DATOS GENERALES DEL PROYECTO		DATOS DEL INMUEBLE	INTEGRANTES
DEPARTAMENTO: ANTIOQUIA	USO: INSTITUCIONAL	AÑO DE CONSTRUCCION: 1976	ING. HENRY DUARTE ROJAS
CIUDAD: MEDELLIN	ALTURA: 1 PISO	TIPO DE ESTRUCTURA: APORTICADA Y MUROS CONFINADOS	ING. JHON EDWIN LOPEZ
PROYECTO: JARDIN INFANTIL	AREA: 546 m2		ARQ. JAIRO G. ENRIQUEZ

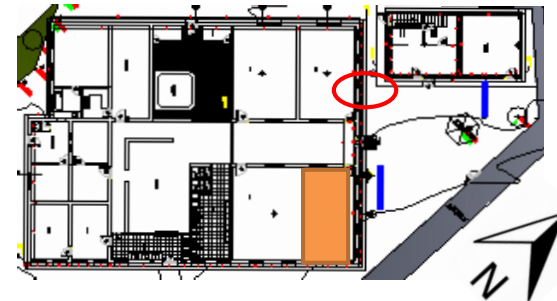
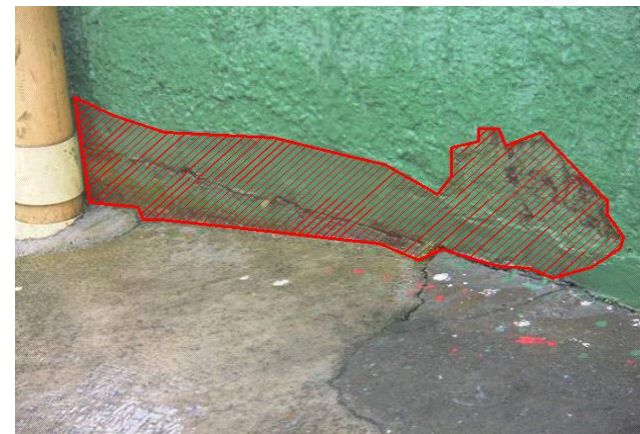
LESION No 1

FACHADA EDIFICACIÓN NOR-ESTE

fisuramiento posiblemente ocasionado por filtraciones de agua en la cimentacion y tambien por posibles movimientos diferenciales de la cimentacion , se observa una separacion entre la placa de cimentacion y el muro de aproximadamente 1 cm de espesor.

MURO EN MAMPOSTERIA

Medicion del espesor de la fisura y revisar posibles asentamientos diferenciales en esta zona del predio.

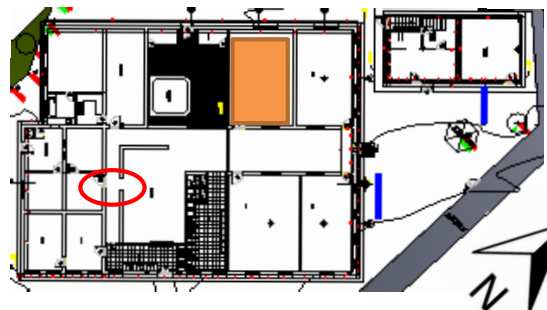
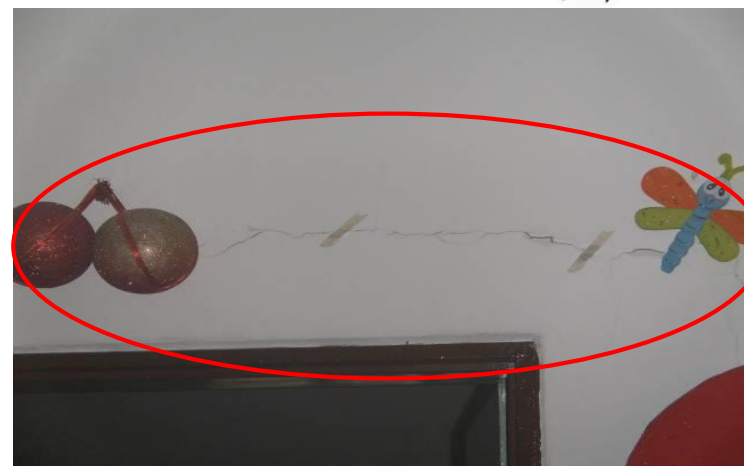
LESION No 2

MURO DIVISORIO INTERIOR

fisuramiento sobre el dintel de una puerta en donde se puede observar que los asentamientos diferenciales que se han presentado durante el paso del tiempo estan reflejandose sobre elementos no estructurales que seguramente por las condiciones constructivas de la epoca no fueron calculadas con norma y por eso se estan presentando este tipo de lesiones

Medicion del espesor de la fisura

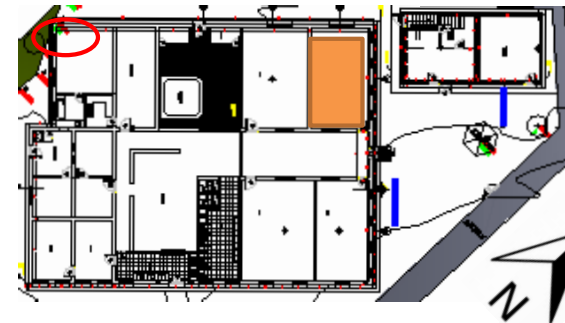
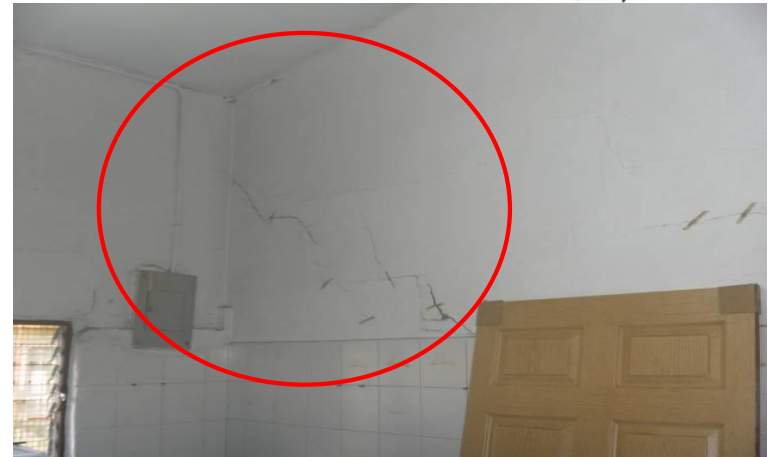
LESION No 3

FISURAMIENTO DIAGONAL EN VERTICE DE MUROS

vertice entre muros ubicados en la esquina Sur-Oriental de la edificación , se observan fisuras diagonales saliendo del vertice en la parte superior de los muros , pueden ser ocasionadas por falta de amarre entre los muros y seguramente se presentaron por movimientos laterales de los muros.

Medicion del espesor de la fisura

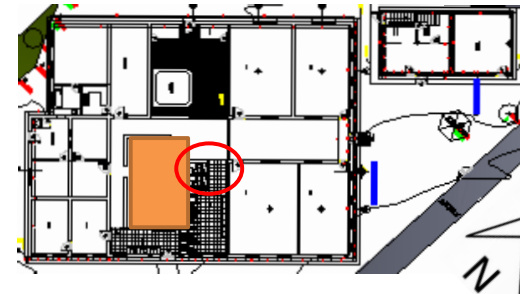
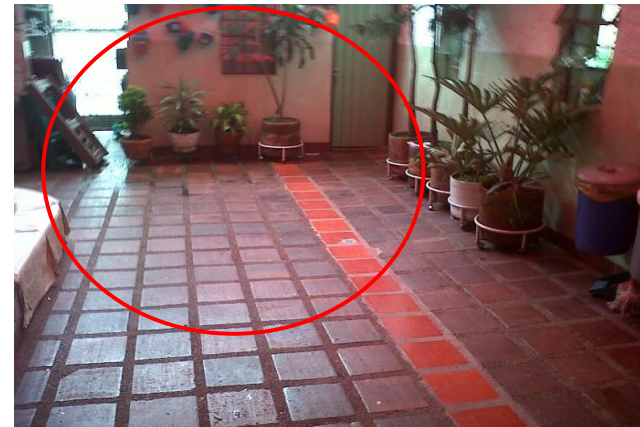
LESION No 4

se observa escalonamiento de los baldosines

piso en baldosin ubicado en el patio interno de la edificacion, este tipo de escalonamiento pudo ser ocasionado por varias causas, primero algun rebote del suelo por falta de sustentacion en la placa de cimentacion, la otra causa es que asentamientos o movimientos del suelo hayan hecho que alguna seccion de la cimentacion se elevara mas del nivel original y por falta de refuerzo la placa no soporto los movimientos y sufre el escalonamiento observado.

Medicion del espesor de la fisura y revisar posibles asentamientos diferenciales en esta zona del predio.

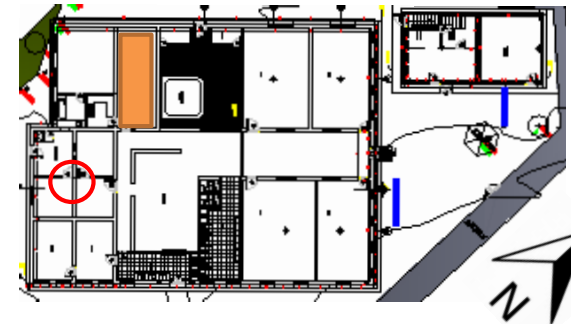
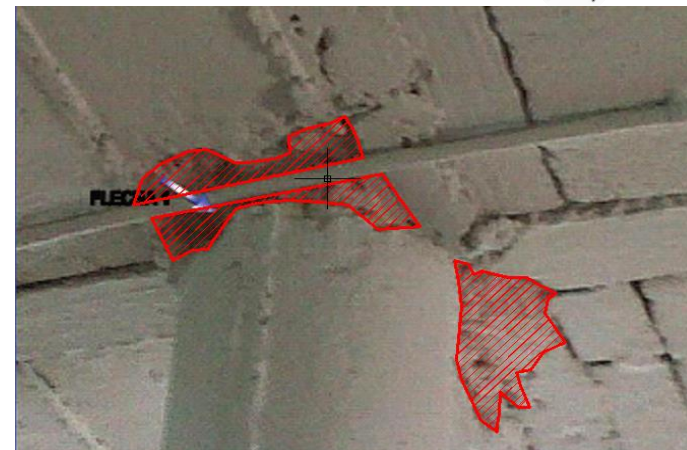
LESION No 5

se observa fisuramiento y desprendimiento de concreto en el nudo superior entre la columna y la placa de entrepiso, varios factores pudieron ocasionar esto, falta de vibración al momento de colocar el concreto cuando se construyo el elemento, movimientos laterales de la columna respecto al nudo, asentamiento de la base de la cimentación en este punto.

SE OBSERVA FISURAMIENTO Y DESPRENDIMIENTO EN EL NUDO SUPERIOR ENTRE LA COLUMNA Y LA PLACA DE ENTREPISO

Revisión de elementos estructurales

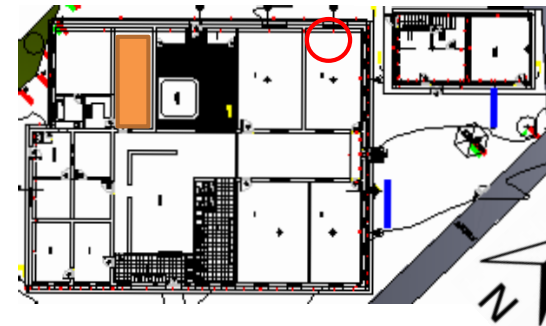
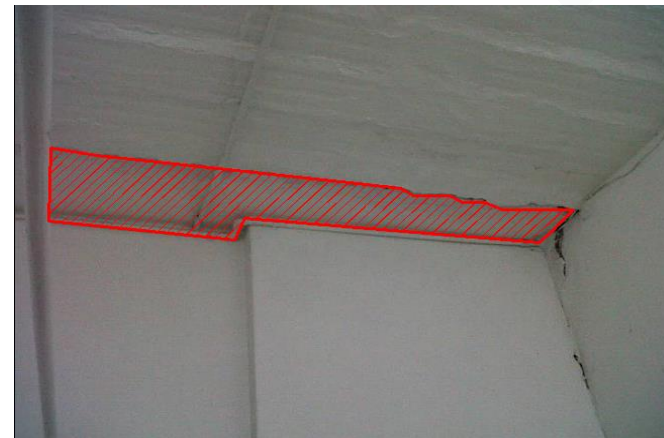
LESION No	6
------------------	---

en esta zona se observa fisuramiento por todo el vertice de la placa de entrapiso y los muros , esta clase de fisura en donde se ve separacion de los elementos es a causa de el manejo de las dilataciones en estas zonas y se presentan por asentamientos que deben ser contemplados y por ende tratados con dilataciones.

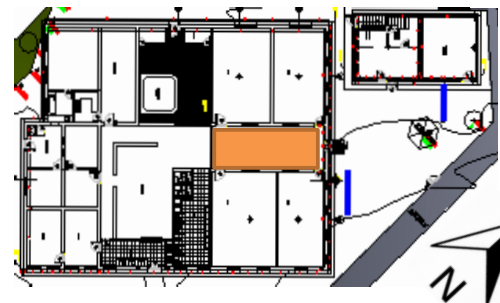
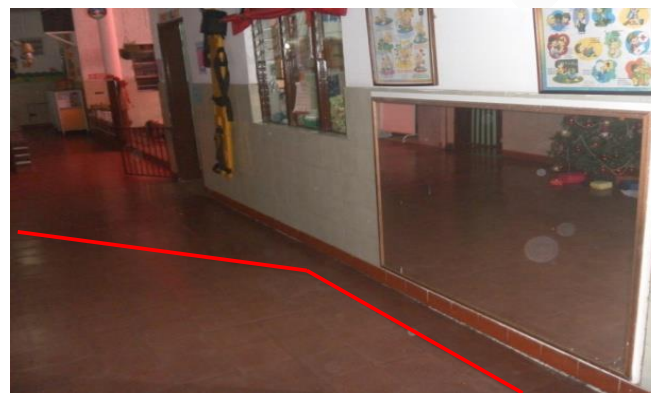
ELEMENTO ESTRUCTURAL	LESION No	8
<input type="checkbox"/> SI	<input checked="" type="checkbox"/> NO

piso en baldosin ubicado en el patio interno de la edificacion, este tipo de escalonamiento pudo ser ocasionado por varias causas, primero algun rebote del suelo por falta de sustentacion en la placa de cimentacion, la otra causa es que asentamientos o movimientos del suelo hayan hecho que alguna seccion de la cimentacion se elevara mas del nivel original y por falta de refuerzo la placa no soporto los movimientos y sufre el escalonamiento observado.

Medicion del espesor de la fisura y revisar posibles asentamientos diferenciales en esta zona del predio.

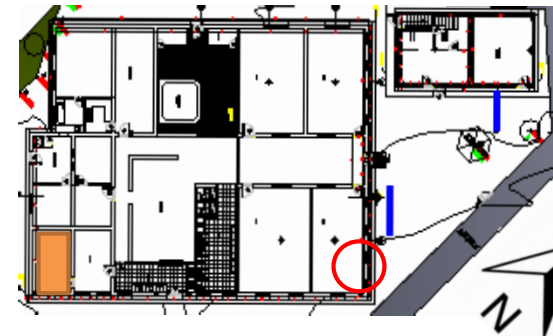
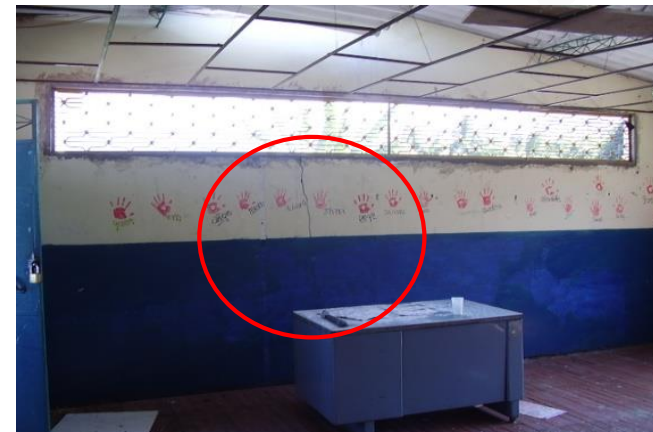
LESION No 9

fisura vertical bajo ventana

Se observa fisura vertical que arranca en el tercio de la ventana desde la parte inferior del vano y que atraviesa el muro tratando de llegar al nivel inferiro del mismo, este tipo de fisura se presenta por falta de reforzamiento en el perimetro del vano de la ventana y seguramente se reflejo durante algun movimiento del muro o asentamiento.

muro bajo vano de ventana en salon de clases

Medicion del espesor de la fisura

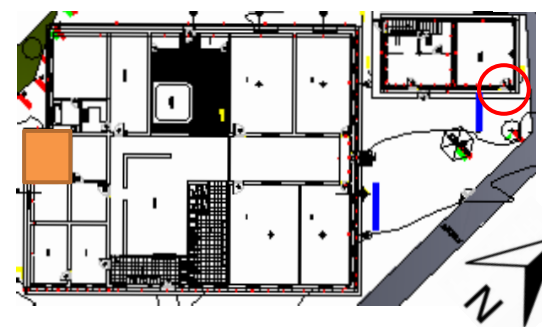
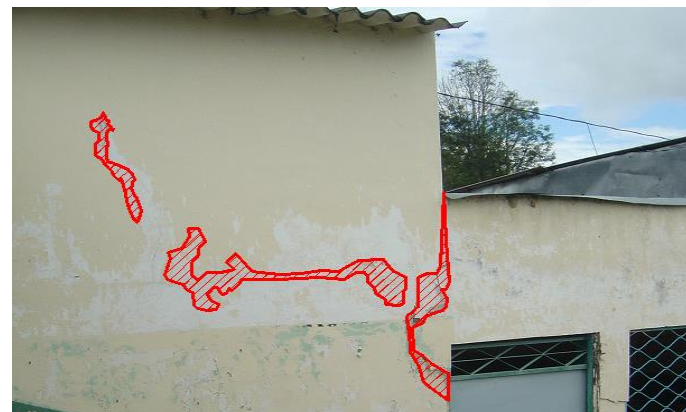
LESION No 10

muros de fachada norte de la edificación

muros fachada ubicados en el costado norte de la edificación

Revisión de cantidad de desprendimiento de pañete y humedad de la pared

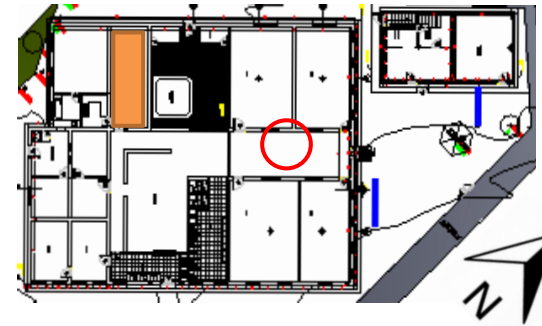
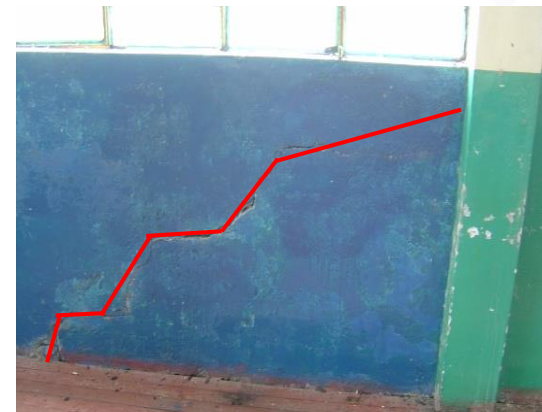
LESION No 11

la lesion observada es una fisura diagonal en un muro de fachada interno que se desprende de la parte inferior del vano de una ventana y que llega hasta el nivel inferior del muro contrat la placa de cimentacion, este tipo de lesiones se presentan por falta de reforzamiento en los muros que rodean los vanos de las ventanas , puertas y demas , ocasionados seguramente por movimientos de la cimentacion y/o movimientos de empuje lateral en la edificacion.

Medicion del espesor de la fisura

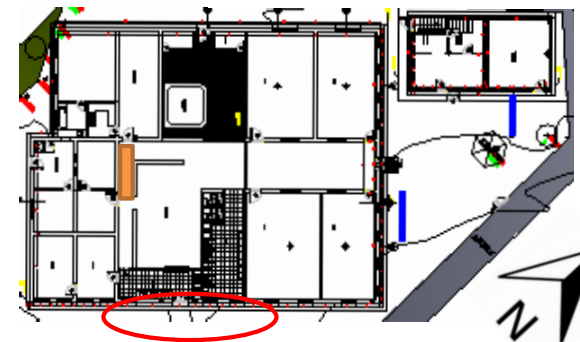
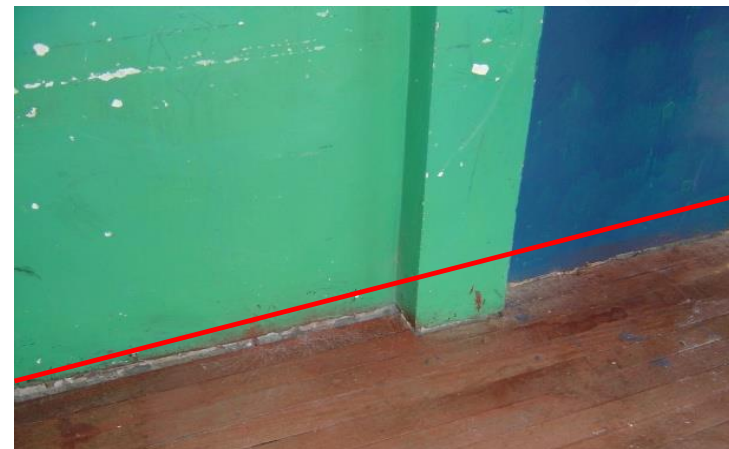
LESION No 13

fisuramiento , humedades y desprendimiento de morteros en la base de los muros de fachada contra la placa de cimentacion , ocasionadas por filtraciones verticales de suelo subiendo por el muro por capilaridad y generando lesion.

Revisar diferencia de niveles por asentamientos

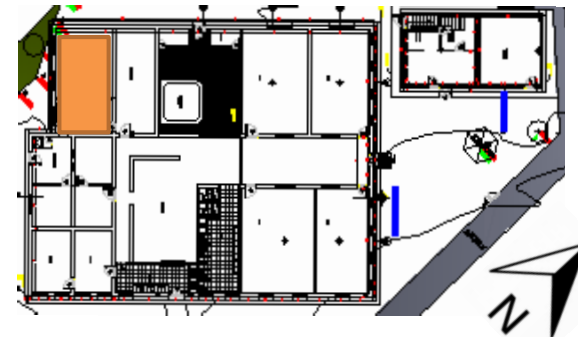
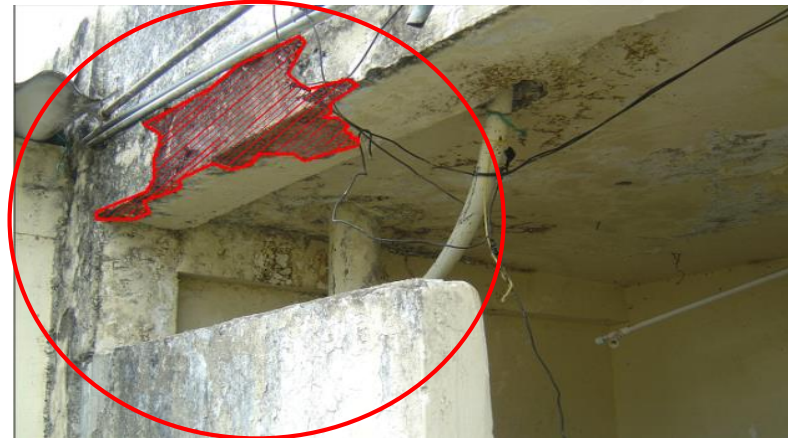
LESION No 15

humedades, desprendimientos de pañetes y morteros, fisuramientos, lesiones ocasionadas por deterioro físico por humedad y exposición a cambios climáticos, por la edad de la edificación los morteros usados seguramente no fueron reforzados con químicos protectores para humedades, las fisuras son superficiales.

Revisión del elemento estructural y grado de afectación

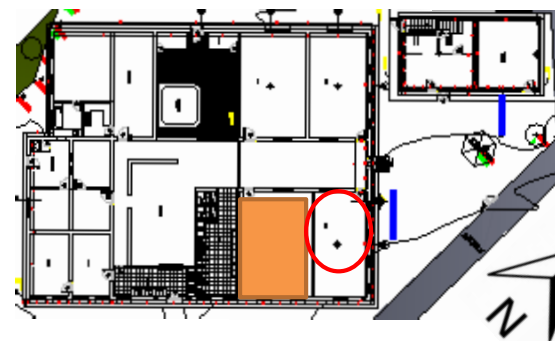
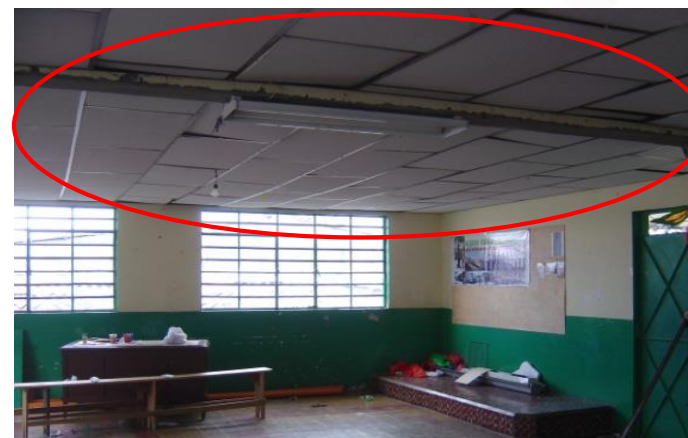
LESION No 16

deformaciones y deflexiones de cubierta , ocasionada por asentamientos , falla de elementos estructurales como cerchas debido a luces muy largas sin calculos estructurales , con el paso del tiempo y la exposicion a trabajo la estructura esta afectada.

Revisión de elementos no estructurales del cielo raso

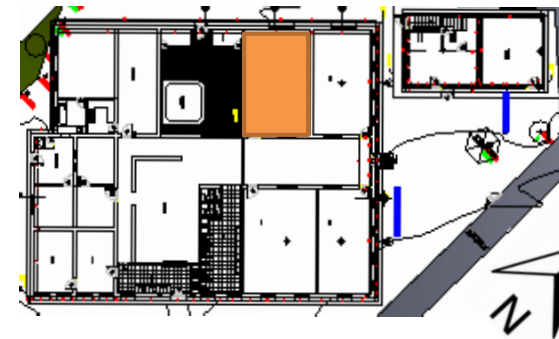
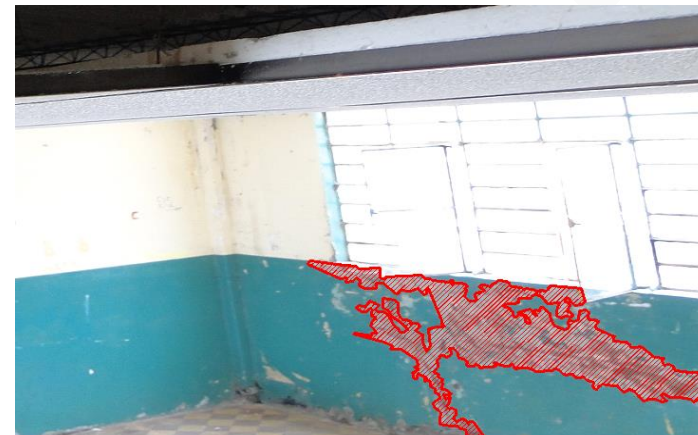
LESION No 17

humedades y desprendimientos de morteros y pañetes ocasionados por filtraciones por capilaridad y exposicion a cambios climaticos en la zona , este tipo de lesiones se presentan por la exposicion de los muros a cambios climaticos y por la falta de haber usado morteros con impermeabilizantes

Verificar causa del desprendimiento del pañete y puntos de filtración

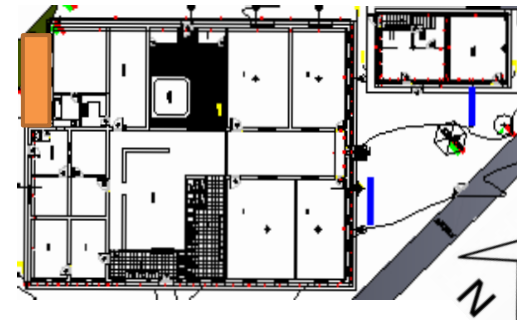
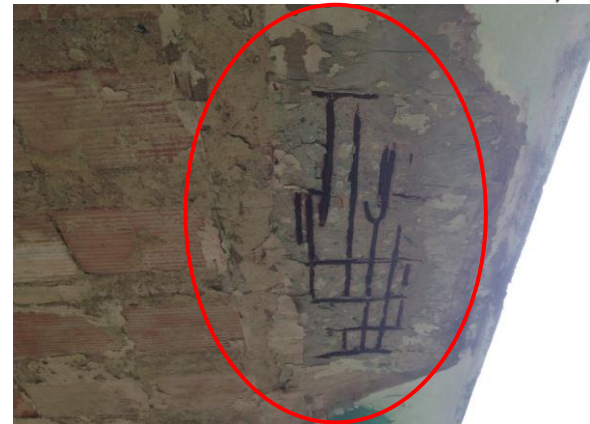
LESION No	22
------------------	----

daño estructural , desprendimiento del recubrimiento del concreto , haciendo que el acero sufra oxidacion por la exposicion a la interperie, este daño puede afectar estructuralmente la placa ya que el acero esta perdiendo todas sus propiedades, la humedad de la estructura ocasiono desprendimientos del recubrimiento del acero y desprendimiento de concreto.

Ensayo sobre el acero para determinar espesore ensayo sobre el concreto, nucleo para verificar resistenciareemplazo y reforzamiento estructural
