# UNIVERSIDAD SANTO TOMÁS

| <b>UNIVERSIDAD SANTO TOMÁS</b><br>PRIMER CLAUSTRO UNIVERSITARIO DE COLOMBIA<br><small>VIGILADA MINEDUCACIÓN - SNIES: 1704</small> | | | <b>ESTUDIO PATOLÓGICO SEDE DE LA ASOCIACIÓN DE MISIONEROS DE LA JUVENTUD EN LA LOCALIDAD DE SUBA</b><br><b>FICHA TECNICA</b><br><b>(Toma de Datos en Campo)</b> | <b>Ficha No.</b><br><br>2 |

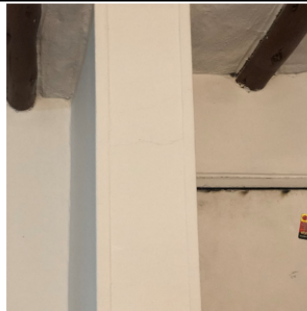
| Columnas o Muros Portantes | 2 | Cubierta | | |
| <b>LOCALIZACIÓN:</b> Sala 2 primer nivel | | <b>LOCALIZACIÓN:</b> | | |
| <b>2.1 MATERIAL</b><br>CONCRETO <input checked="" type="checkbox"/> <b>X</b><br>METAL <input type="checkbox"/><br>ARCILLA <input type="checkbox"/><br>CERÁMICA <input type="checkbox"/><br>MADERA <input type="checkbox"/> | <b>2.2 TIPO DE LESIÓN</b><br>FÍSICA <input type="checkbox"/><br>QUÍMICA <input type="checkbox"/><br>MECÁNICA <input checked="" type="checkbox"/> <b>X</b><br>OTRA: <input type="checkbox"/> | <b>2.3 BREVE DESCRIPCIÓN:</b> Se observa una fisura horizontal en la columna. | <b>3.1 ENSAYOS DE LABORATORIO</b><br>NO DESTRUTIVO <input checked="" type="checkbox"/> <b>X</b><br>DESTRUCTIVO <input checked="" type="checkbox"/> <b>X</b><br>N/A <input type="checkbox"/> | <b>3.2 RECOMENDACIONES:</b> Realizar una extracción de nucleo para tenerlo como referencia en la prueba de esclerometro con el fin de no causar muchos ensayos no destructivo para feterminar la resistencia del concreto. Asi podremos determinar dependiendo la resistencia del concreto si la edificacion se puede reforzar o es necesario demolerla. Se debe realizar la prueba de detección de aceros para identificar si la estructura cuenta con acero de refuerzo y las especificaciones de este. |

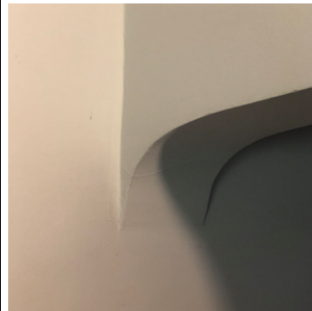
| Contrapiso | 2 | Muros Divisorios o Particiones | | |
| Nudos o Puntos de Conexión | 2 | Redes Electricas | | |
| <b>LOCALIZACIÓN:</b> Sala 2 primer nivel | | <b>LOCALIZACIÓN:</b> | | |
| <b>2.1 MATERIAL</b><br>CONCRETO <input checked="" type="checkbox"/> <b>2.2 TIPO DE LESIÓN</b><br>METAL <input type="checkbox"/> FÍSICA <input type="checkbox"/><br>ARCILLA <input type="checkbox"/> QUÍMICA <input type="checkbox"/><br>CERÁMICA <input type="checkbox"/> MECÁNICA <input checked="" type="checkbox"/><br>MADERA <input type="checkbox"/> OTRA: <input type="checkbox"/> | <b>2.3 BREVE DESCRIPCIÓN:</b> Se observan fisuras en entre la junta de la media caña y el muro en mampostería. | | <b>3.1 ENSAYOS DE LABORATORIO</b><br>NO DESTRUTIVO <input type="checkbox"/><br>DESTRUCTIVO <input type="checkbox"/><br>N/A <input type="checkbox"/> | <b>3.2 RECOMENDACIONES:</b> Se recomienda realizar una escarificación en la fisura para poder realizar un analisis mas detallado. |

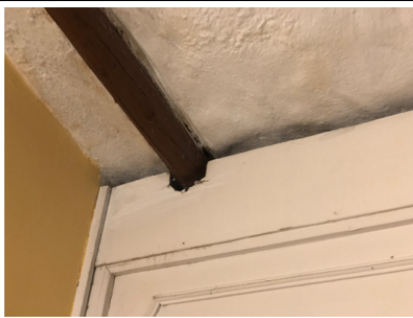
| Entrepisos | X | Redes hidraulicas y Sanitarias | | |
| <b>LOCALIZACIÓN:</b> Sala 2 primer nivel | | <b>LOCALIZACIÓN:</b> | | |

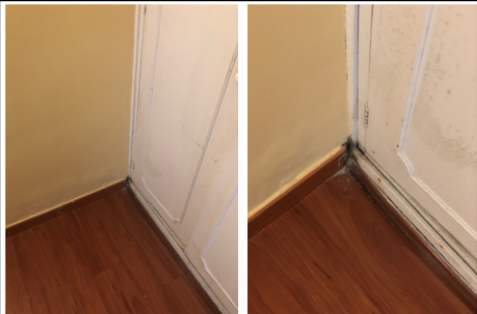
| Contrapiso | | Muros Divisorios o Particiones | 2 | |
| <b>2.1 MATERIAL</b><br>CONCRETO <input checked="" type="checkbox"/><br>METAL <input type="checkbox"/><br>ARCILLA <input type="checkbox"/><br>CERÁMICA <input type="checkbox"/><br>MADERA <input type="checkbox"/> | <b>2.2 TIPO DE LESIÓN</b><br>FÍSICA <input type="checkbox"/><br>QUÍMICA <input checked="" type="checkbox"/><br>MECÁNICA <input checked="" type="checkbox"/><br>OTRA: <input type="checkbox"/> | <b>2.3 BREVE DESCRIPCIÓN:</b> Se observa un asentamiento con cierto nivel de inclinación, al parecer pero produjo fractura en la placa de contra-piso lo que esta provocando la filtración de humedad causando una leve capa de hongos en la esquina del guarda escoba. | | |

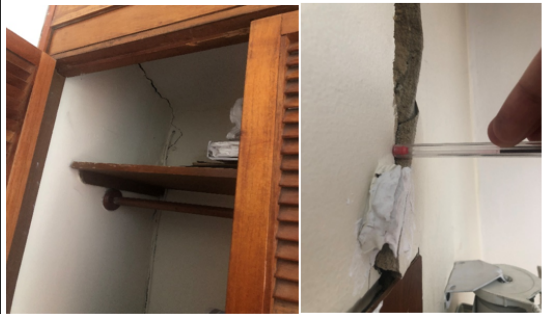
| Contrapiso | | Muros Divisorios o Particiones | 2 | |
| <b>2.1 MATERIAL</b> | <b>2.2 TIPO DE LESIÓN</b> | <b>2.3 BREVE DESCRIPCIÓN: Se observan grietas entra las juntas de muros y placa de entepiso.</b> | | <b>3.1 ENSAYOS DE LABORATORIO</b> |

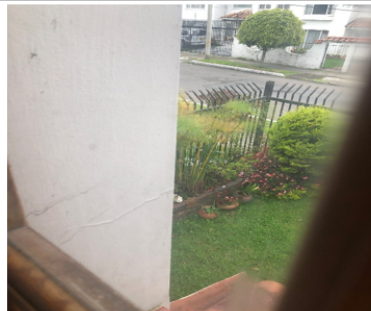
| Cimentación | | Muros de Fachada o Antepechos | 2 | | |
| <b>2.1 MATERIAL</b> | <b>2.2 TIPO DE LESIÓN</b> | <b>2.3 BREVE DESCRIPCIÓN:</b> Se observan grietas en el muro de la fachada principal. | <b>3.1 ENSAYOS DE LABORATORIO</b> | <b>3.2 RECOMENDACIONES:</b> Se recomienda escarificar para identificar la profundidad y espaciamiento, así como un control periódico de aumento de tamaño de la grieta. | |

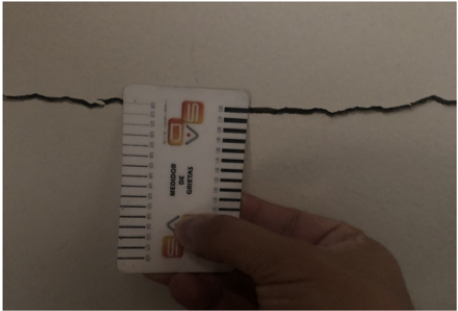
| <b>2.1 MATERIAL</b><br>CONCRETO <input checked="" type="checkbox"/><br>METAL <input type="checkbox"/><br>ARCILLA <input type="checkbox"/><br>CERÁMICA <input type="checkbox"/><br>MADERA <input type="checkbox"/> | <b>2.2 TIPO DE LESIÓN</b><br>FÍSICA <input type="checkbox"/><br>QUÍMICA <input type="checkbox"/><br>MECÁNICA <input checked="" type="checkbox"/><br>OTRA: <input type="checkbox"/> | <b>2.3 BREVE DESCRIPCIÓN:</b> Grieta de tendencia horizontal de abertura de 2,2mm que atraviesa gran parte del muro de la habitación. | | <b>3.1 ENSAYOS DE LABORATORIO</b><br>NO DESTRUCTIVO <input type="checkbox"/><br>DESTRUCTIVO <input checked="" type="checkbox"/><br>N/A <input type="checkbox"/> |

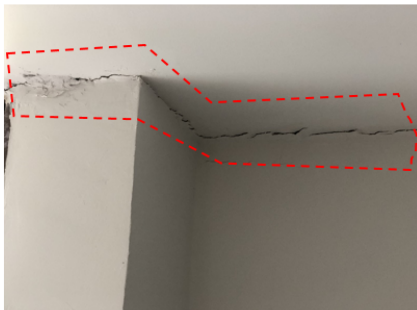
| <b>2.1 MATERIAL</b> | <b>2.2 TIPO DE LESIÓN</b> | <b>2.3 BREVE DESCRIPCIÓN:</b> Separación entre placa de contrapiso y columna de piso 1 con desprendimiento de material. Grieta de aberturas variables entre 2mm y 4mm. Se aprecian reparaciones locativas de manera antitécnica. | | <b>3. OBSERVACIONES</b><br><br><b>3.1 ENSAYOS DE LABORATORIO</b><br>NO DESTRUTIVO<br>DESTRUTIVO X<br>N/A |

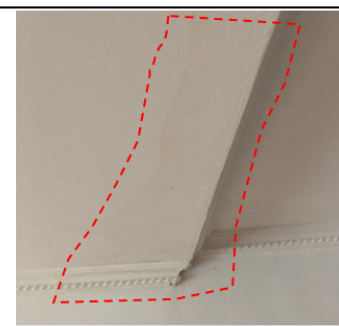
| <b>2.1 MATERIAL</b> | <b>2.2 TIPO DE LESIÓN</b> | <b>2.3 BREVE DESCRIPCIÓN:</b> Manchas de humedad de gran extensión. Posiblemente por alguna tubería de acueducto que pasa por la placa que debe tener fuga. | <b>3.1 ENSAYOS DE LABORATORIO</b><br>NO DESTRUCTIVO<br>DESTRUCTIVO X<br>N/A | |
