**ESTUDIO PATOLÓGICO DEL PUENTE PEATONAL AV 40 NO 16B-159 Brr BALATA  
VILLACENTRO  
VILLAVICENCIO (META)**

**UNIVERSIDAD SANTO TOMÁS  
VICERRECTORÍA DE UNIVERSIDAD ABIERTA Y A DISTANCIA  
ESPECIALIZACIÓN PATOLOGÍA DE LA CONSTRUCCIÓN  
VILLAVICENCIO  
2023**

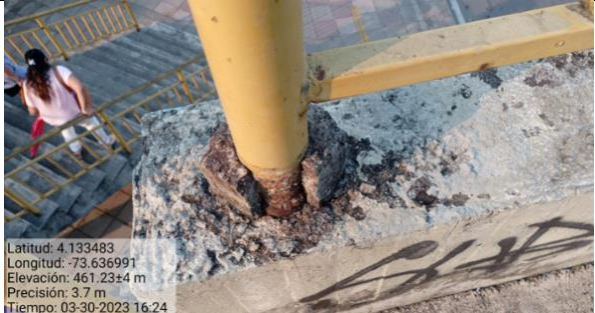
| Descripción del daño | | | |
|---|---|---|---|
| Base de la baranda | Erosión/oxidación | Daño causado a la exposición a lluvias y falta de mantenimiento. Remota/ocasional posibilidad de desprendimiento de baranda | <p> Latitud: 4.133483<br/> Longitud: -73.636991<br/> Elevación: 461.23±4 m<br/> Precisión: 3.7 m<br/> Tiempo: 03-30-2023 16:24 </p> |

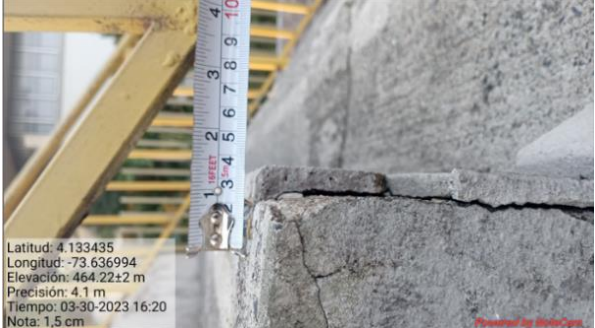
| Descripción del daño | | | |
|---|---|---|---|
| Fachada de escaleras en frente a Unicentro (imagen c en dimensionamiento del puente) | desprendimiento | Desprendimiento del a capa de fachada de la escalera (1,5 cm-2cm) | <p> Latitud: 4.133435<br/> Longitud: -73.636994<br/> Elevación: 464.22±2 m<br/> Precisión: 4.1 m<br/> Tiempo: 03-30-2023 16:20<br/> Nota: 1,5 cm </p> |

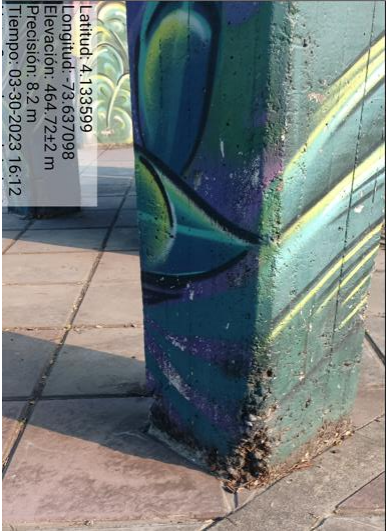
| Descripción del daño | | | |
|---|---|---|---|
| Columna HC2 (30cm*30cm) | Erosión de recubrimiento | Erosión superficial debido a la exposición al ambiente y falta de mantenimiento | <p> Latitud: 4.133599<br/> Longitud: -73.637098<br/> Elevación: 464.72±2 m<br/> Precisión: 8.2 m<br/> Tiempo: 03-30-2023 16:12 </p> |

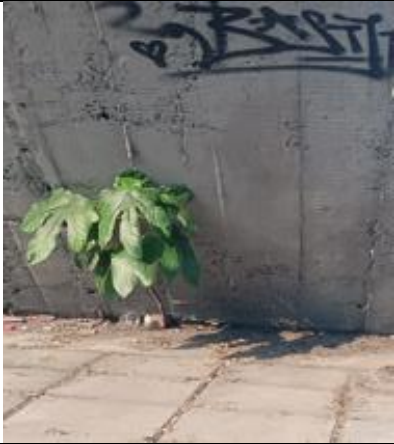
| Base de la escalera de villa centro | Presencia vegetal | No genera impacto en la estructura y es fácil de solventar | |

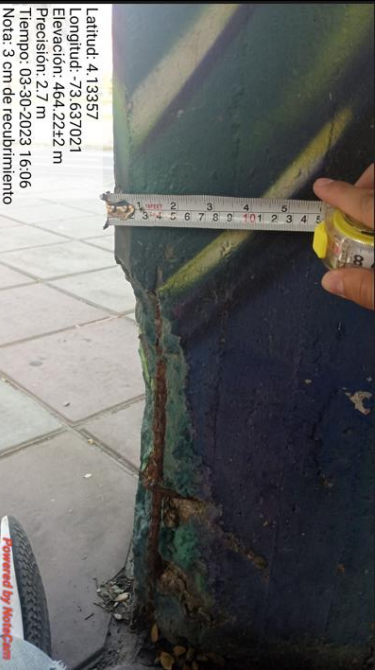
| Columna HA2 (30cm*30cm) | Desprendimiento y oxidación | Desprendimiento del recubrimiento de la columna, refuerzo con signos de oxidación debido a su exposición al ambiente | <p> Latitud: 4.13357<br/> Longitud: -73.637021<br/> Elevación: 464.2242 m<br/> Precisión: 2.7 m<br/> Tiempo: 03/30/2023 16:06<br/> Nota: 3 cm de recubrimiento </p> |

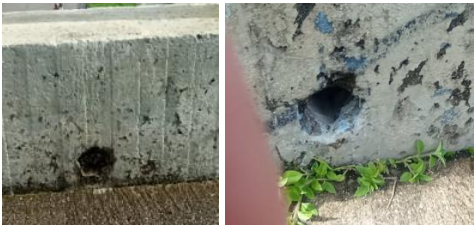
| Drenaje en losas | Drenaje deficiente en algunas secciones | Algunos drenajes están elevados a nivel de la losa | |

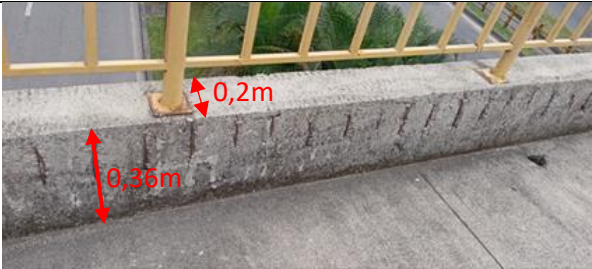
| Bordes entre el eje B y D | Posible erosión de recubrimiento o aplastamiento de concreto | Exposición de refuerzo, debido a un posible aplastamiento de concreto o erosión del refuerzo y un poco de recubrimiento | |

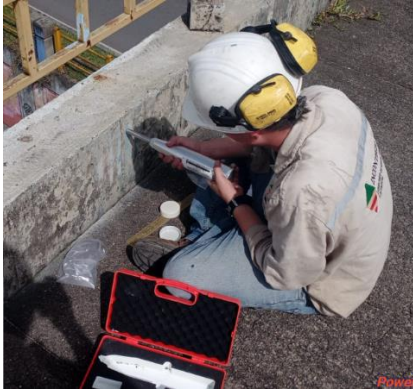
Figura 14. Bordinillo 1 (sin novedad).

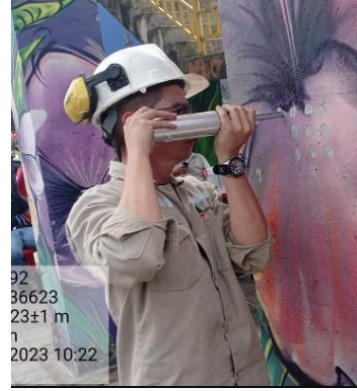
Figura 15. Columna 3(sin novedad).

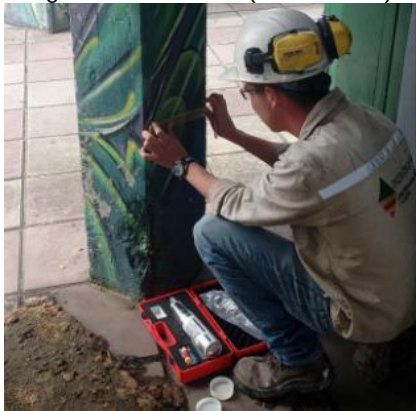
Figura 16. Columna con refuerzo expuesto, columna 1

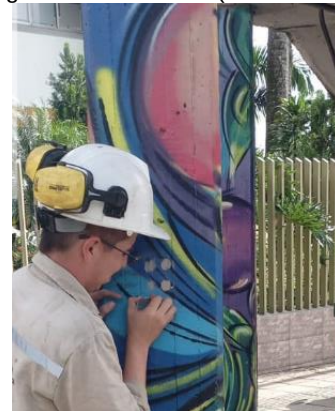
Figura 17. Columna con presencia de erosión en un vertice, columna 2

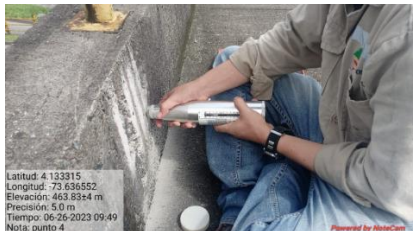
Figura 18. Bordinillo con refuerzo expuesto, Bordinillo 2

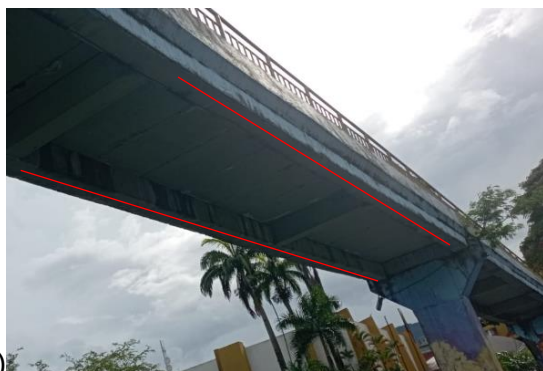
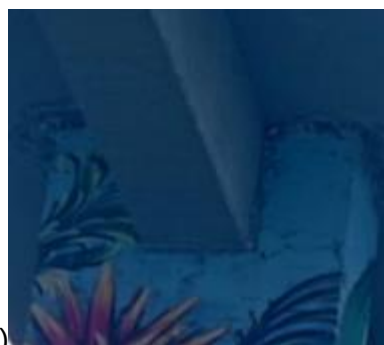
Analizando los resultados y realizando mas inspecciones en campo se observa que la estructura respondido diferente entre los ejes B-E en comparación entre el E-G, aunque el puente tiene la sección transversal con losa sobre viga, esta es diferente en estas dos áreas.

Figura 20 y 21. A) sistema transversal con dos vigas entre el eje E y G, B) sistema transversal con una viga central entre el eje E y B.

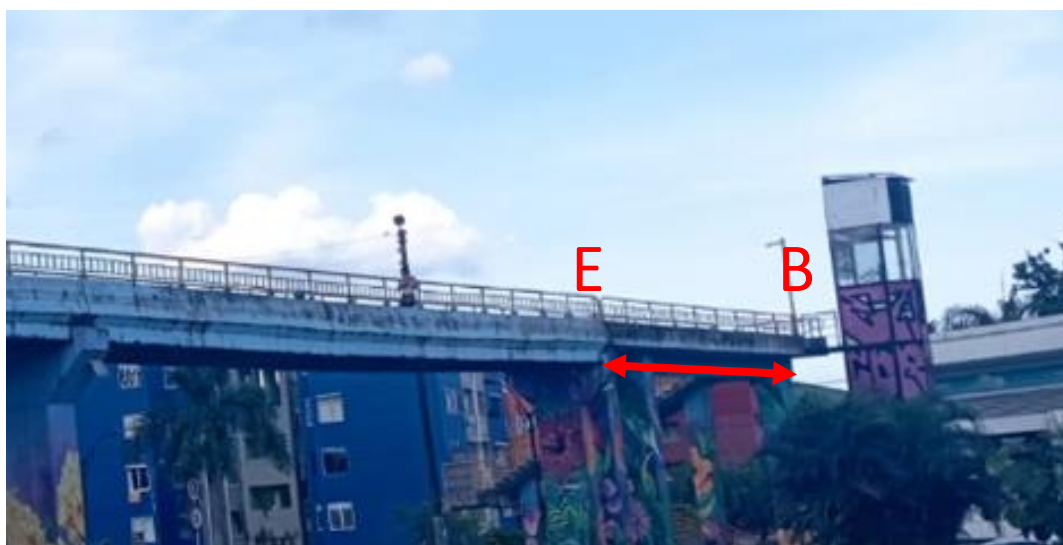
Figura 22. Los bordillos ubicados entre el eje E y B se ve más afectado que el bordillo del resto del puente.

Con lo anterior en mente deduce que la estructura pudo tener procesos constructivos diferentes que causaron reacciones diferentes, se sospecha que el recubrimiento de los bordillos entre los ejes E y B fue menor o que el concreto utilizado en esta área es de menor calidad que el resto, razón por la cual termino con el refuerzo expuesto y teniendo las resistencias más bajas en las pruebas de esclerometría de 32, Mpa y 22,99 (tener en cuenta que el borde muestra sin patología dio 57,2 Mpa en la prueba).
