| Servicio: | Intervencion de Capilla del Panteon del Carmen Monterrey Nuevo Leon, México. | |

| Registro fotográfico | |
|---|---|
| Estudio Patológico de la Capilla Panteón del Carmen Monterrey, ubicado en el estado de Nuevo León, México | |

## INFORME TECNICO DE EVALUACION PARA VERIFICACION DE CALIDAD DE CONCRETO EN CAPILLA DEL CARMEN, EN EL PANTEON EL CARMEN EN MONTERREY, N.L.

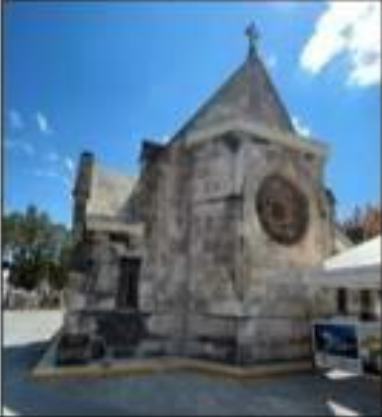
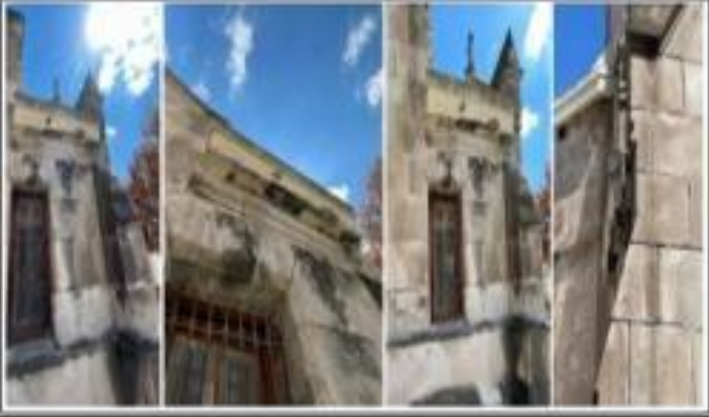
| Registro fotográfico | |
|---|---|
| Descripción: Vista posterior de la Capilla, enfoque a elementos. Se evidencia posible oxidación en aceros expuestos en elemento de estructura, deterioro en bajante de agua. | |

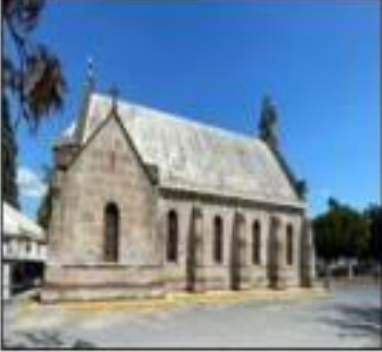
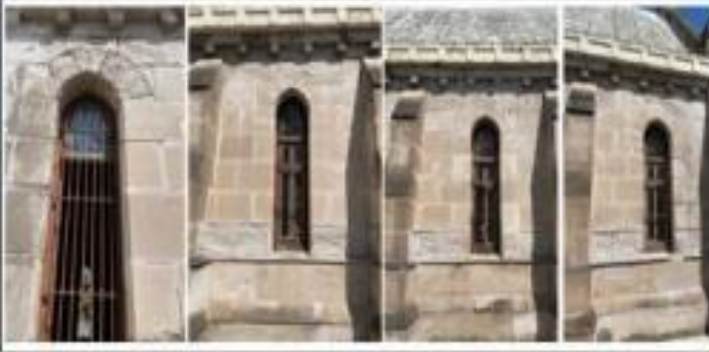
| Registro fotográfico | |
|---|---|
| Descripción: Vista lateral izquierda de la capilla, con evidencia de lesiones físicas, asociadas a los diferentes procesos de ensuciamiento, erosión, manchas y desprendimiento de piezas (piezas fracturadas) y lesiones mecánicas como desgaste y roturas en elementos de madera como puertas y ventanas. Así mismo, se identifica oxidación en rejas de acero como lesión química | |
| Descripción: Costado lateral derecho de la capilla. Presencia de lesiones físicas, asociadas a los diferentes procesos de ensuciamiento, erosión, manchas y desprendimiento de piezas (piezas fracturadas) y lesiones mecánicas como desgaste y roturas en elementos de madera como puertas y ventanas. Así mismo, se identifica oxidación en rejas de acero como lesión química. | |

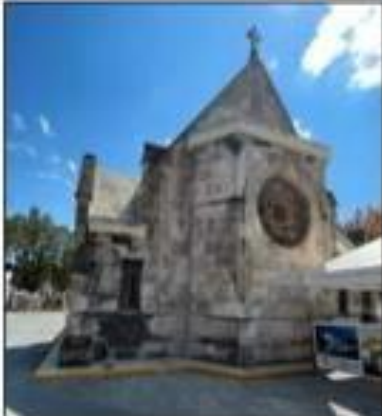
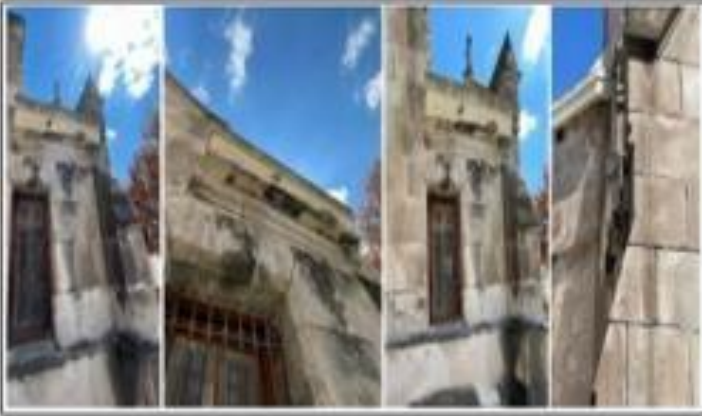
| Registro fotográfico | |
|---|---|
| Descripción: Vista posterior de la Capilla, enfoque a elementos. Se evidencia posible oxidación en aceros expuestos en elemento de estructura, deterioro en bajante de agua. | |

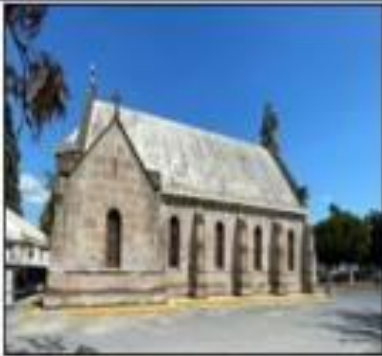
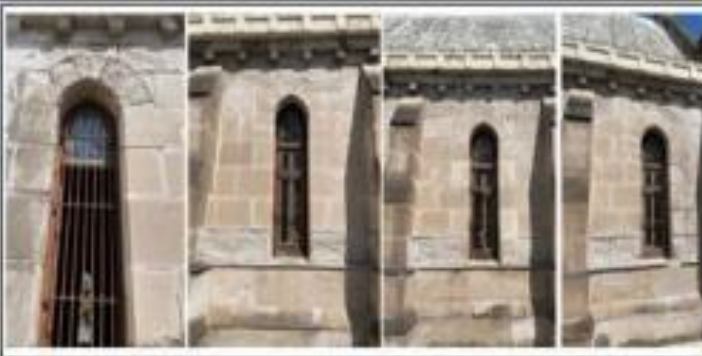
| Registro fotográfico | |
|---|---|
| Descripción: Vista lateral izquierda de la capilla, con evidencia de lesiones físicas, asociadas a los diferentes procesos de ensuciamiento, erosión, manchas y desprendimiento de piezas (piezas fracturadas) y lesiones mecánicas como desgaste y roturas en elementos de madera como puertas y ventanas. Así mismo, se identifica oxidación en rejas de acero como lesión química | |

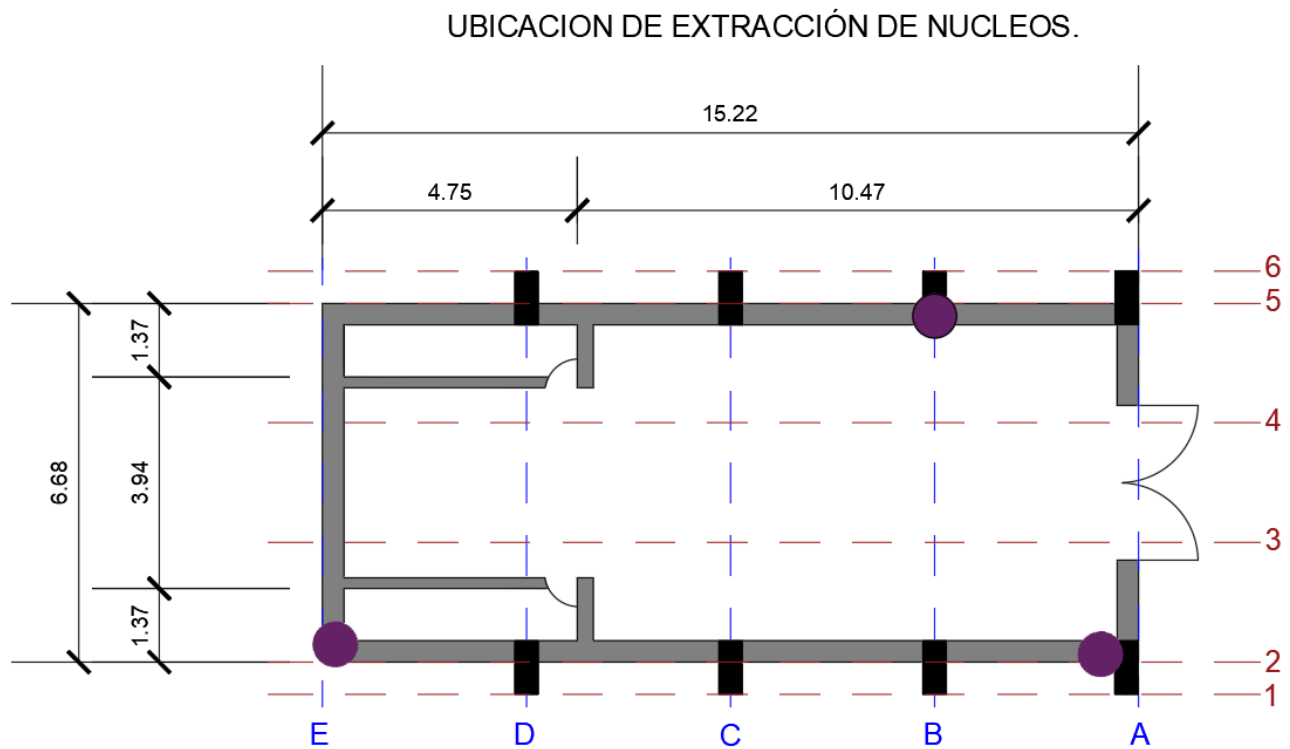
**Plano 1.** Se representan las ubicaciones de las zonas en las que se extrajo núcleos, representados por círculos color morado, localizadas en el: EJE A-1 (contrafuerte), EJE E-2 (Columna) y EJE B-5 (Columna).

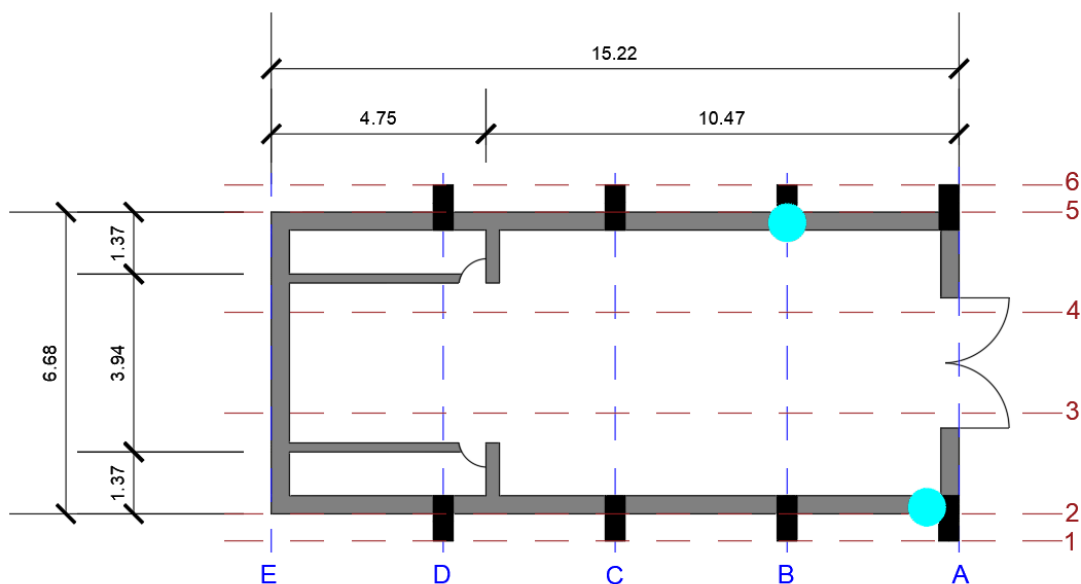
**Plano 2.** Se encuentra una representación en planta de la iglesia en la que se realizaron las pruebas con esclerómetro, identificadas con círculos color Cyan, localizadas en el EJE A-1 (Contrafuerte) y el EJE B-5 (Columna).

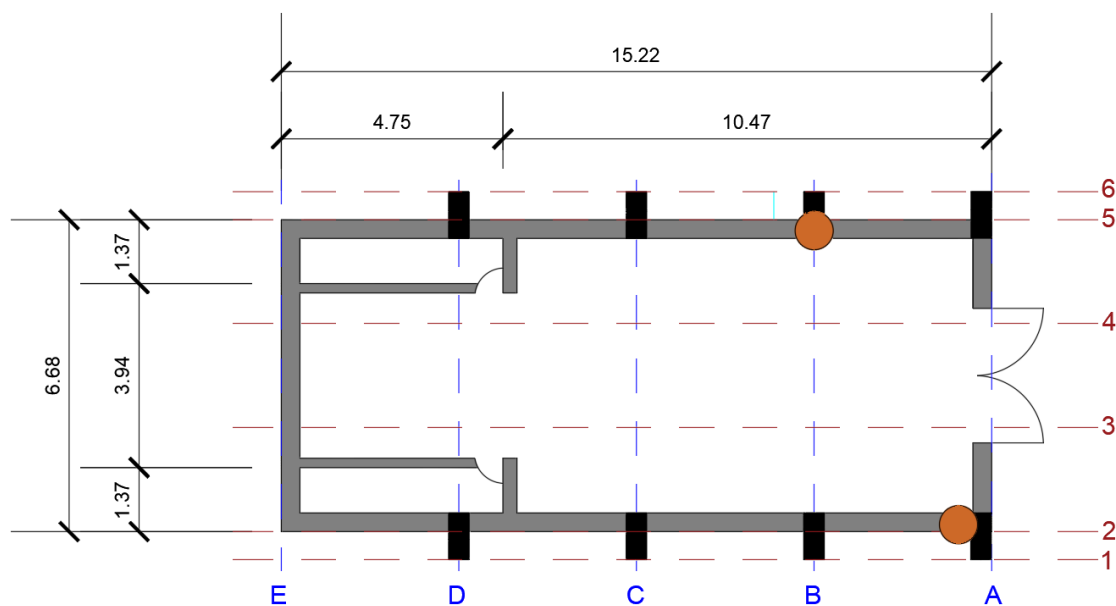
**Plano 3.** Se encuentra una representación en planta de la iglesia en la que se realizaron las pruebas de detección de acero, identificadas con círculos color naranja, localizadas en el EJE A-1 (Contrafuerte), EJE E-2 (Columna), EJE B-5 (Columna).

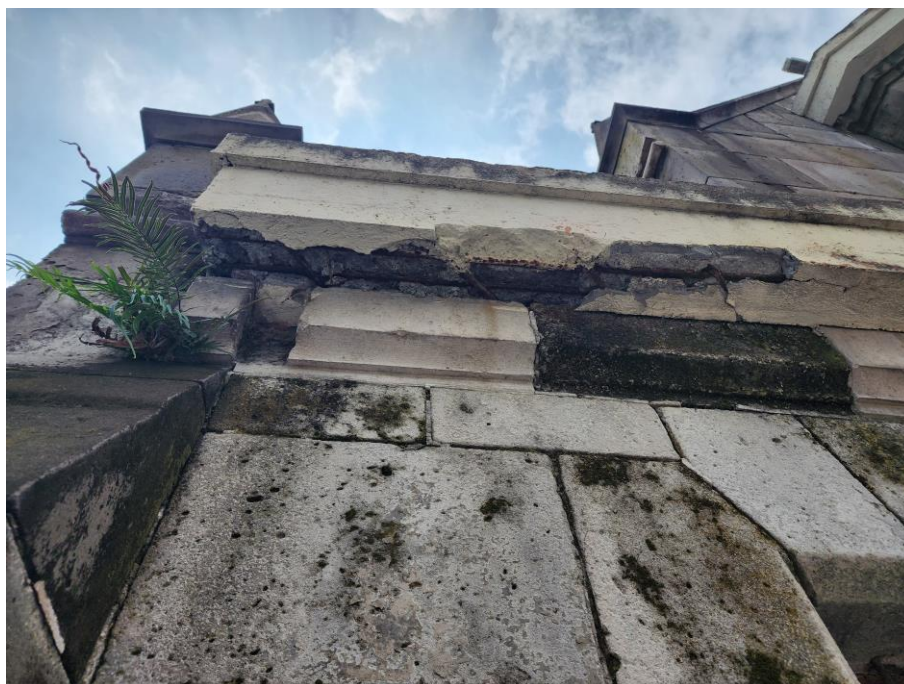
Ilustración 6. Fachada de la iglesia canaletas, oxidación del acero de refuerzo.

13. Se deberá de realizar reconstrucción en los sistemas de canaletas y capación y conducción del agua pluvial de la losa ya que presenta oxidación del acero de y por ende agrietamiento y el concreto botado.
