ESTUDIO PATOLÓGICO DE LA ESTACIÓN DEL FERROCARRIL DE SIMIJACA  
CUNDINAMARCA

ESPECIALIZACION DE PATOLOGIA DE LA CONSTRUCCION

TRABAJO PROFESIONAL INTEGRADO

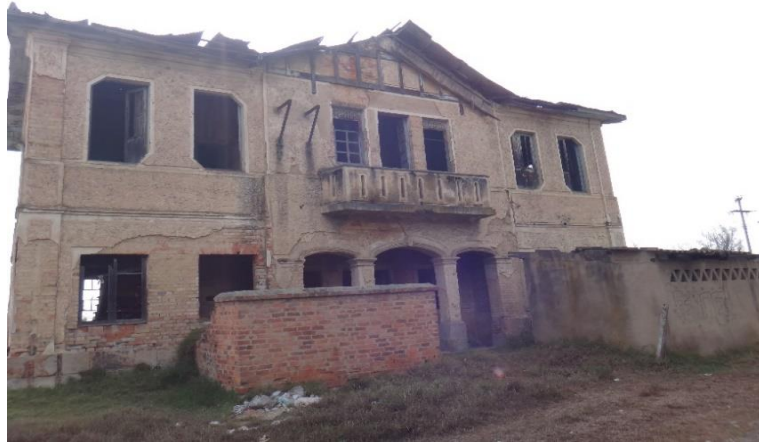
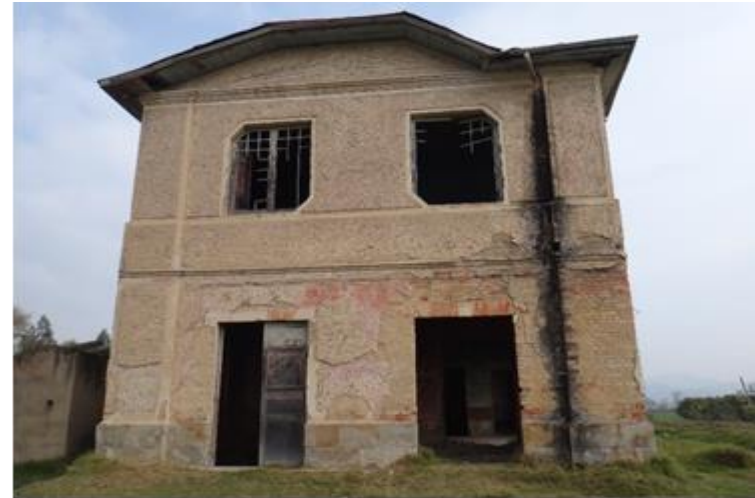
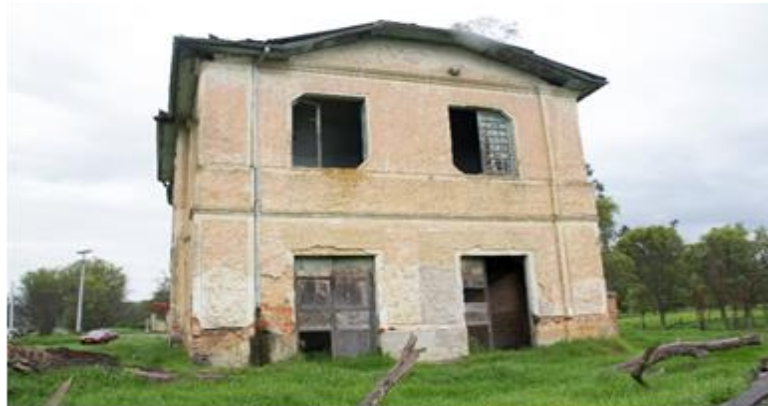
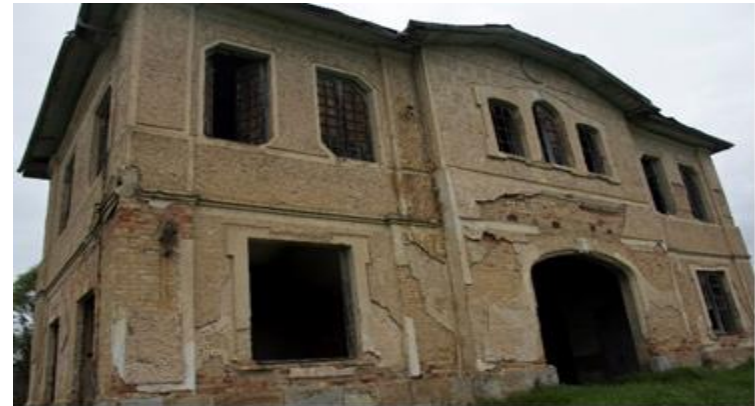
**Figura 10. Fotografía de Fachadas**  
Fuente: Elaboración Propia

| 33 | Daños y anomalías estructurales | La edificación evidencia deformaciones, desajustes y pérdida parcial de la cubierta lo que causa que el entrepiso se esté pudriendo, todo esto empeorado por presencia de abejas (ataque biológico). Los componentes estructurales en mampostería de ladrillo presentan deterioros generales por fisuras y grietas. Los acabados muestran alteraciones altas en superficies por exposición a factores climáticos y ausencia de mantenimiento |

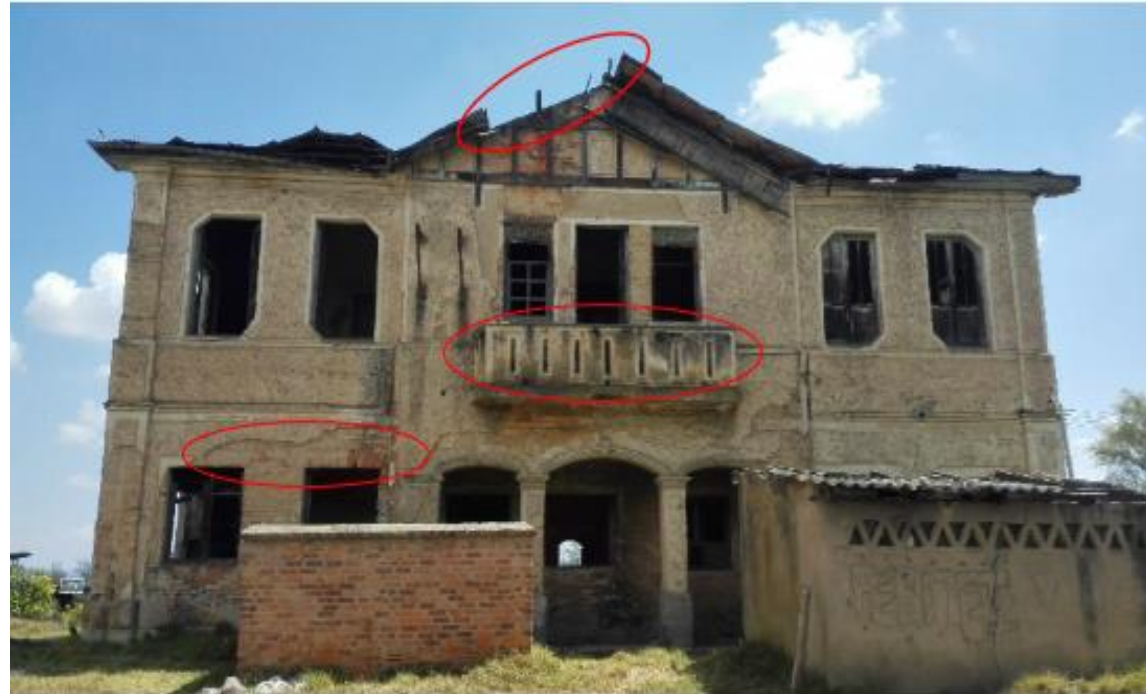
**Figura 14. Fachada Principal**  
Fuente: Elaboración Propia

Se evidencia el desprendimiento de la cubierta la cual está afectando el entramado de cubierta e interior de la edificación (1), desprendimiento del balcón por solicitaciones de carga al cual fue expuesto (2), deterioro de argamasa (3), pérdida de carpintería en madera (4).

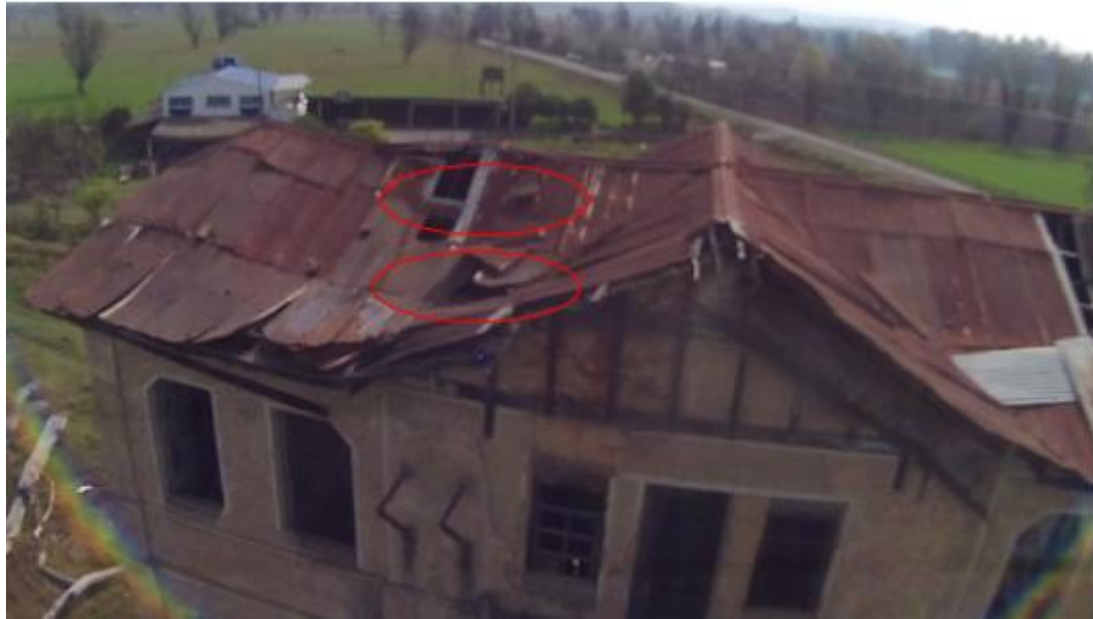
**Figura 15. Cubierta**

Se evidencia el deterioro de la teja debido a las lluvias, viento y efectos del Sol, esto indica desgaste de los materiales tanto de la teja en si como de sus amarres a través del tiempo (1), ruptura y desprendimiento de tejas (2).

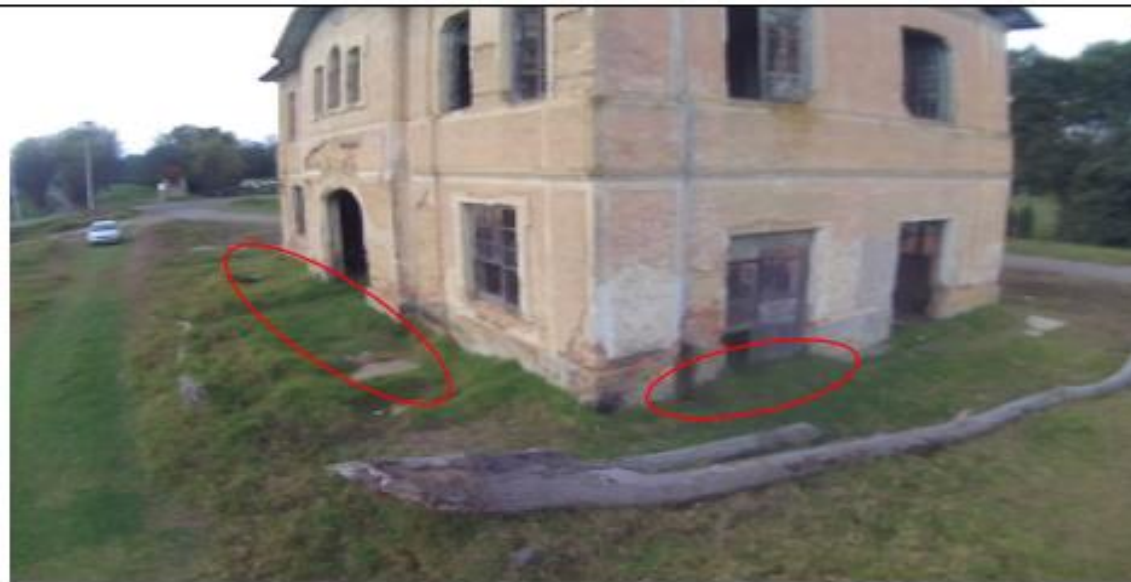
**Figura 16. Proliferación de Vegetación**

Se puede apreciar total abandono y la invasión de vegetación al entorno de la edificación la cual ya cubrió e inicio proceso de fractura de los andenes perimetrales (1).

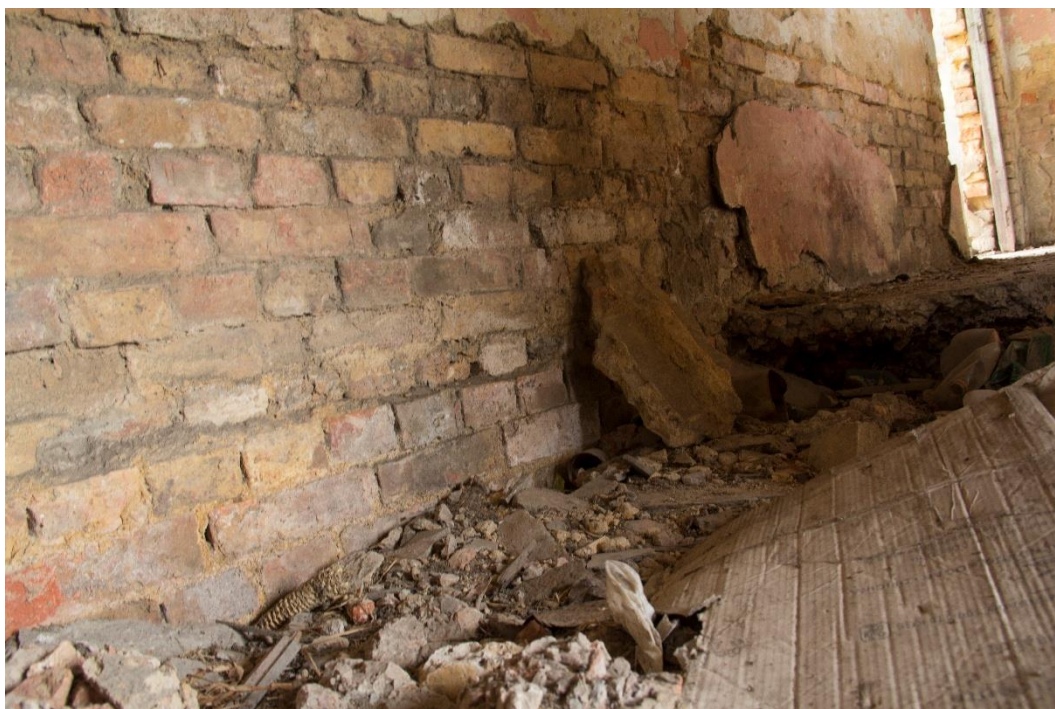
**Figura 24. Detalle de las Juntas de Pega**

**Observaciones:** La pega de la mampostería es con argamasa de cal y arena, la cual ha ido perdiendo adherencia y resistencia producto de las condiciones de intemperie a la cual ha sido expuesta la estructura.

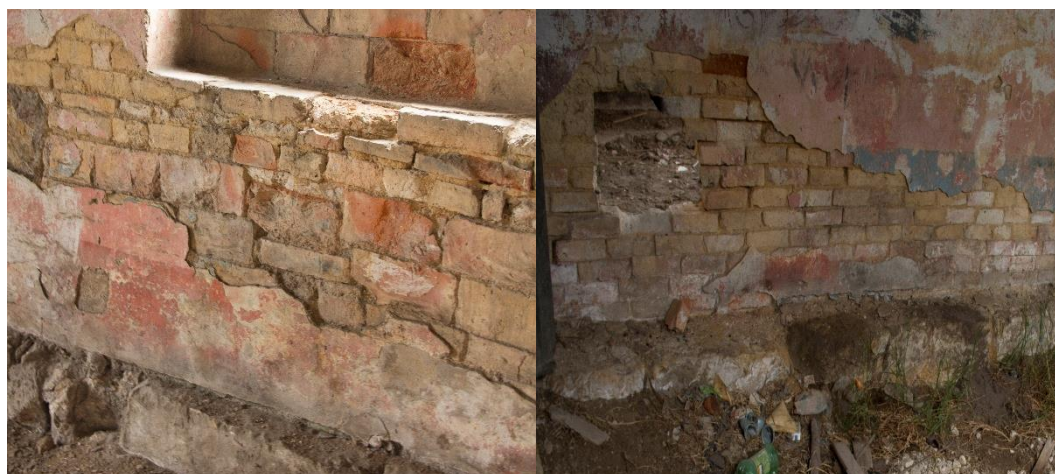
**Figura 26. Distribución de Ladrillos**  
Fuente: Elaboración Propia

**Observaciones:** Los muros de la estructura de la estación están conformados por mampostería tipo ladrillo de arcilla de 25 cm de largo, 12cm de ancho y 6.5 cm de espesor donde en la gran mayoría de la edificación se encuentran hiladas uniformes bien trabadas, no obstante, hay sectores donde se encuentran distribuciones no uniforme con distribución de ladrillos en soga, tizón y pandereta. Estas conformaciones no adecuadas corresponden a un porcentaje menor al 10% del total de la construcción.

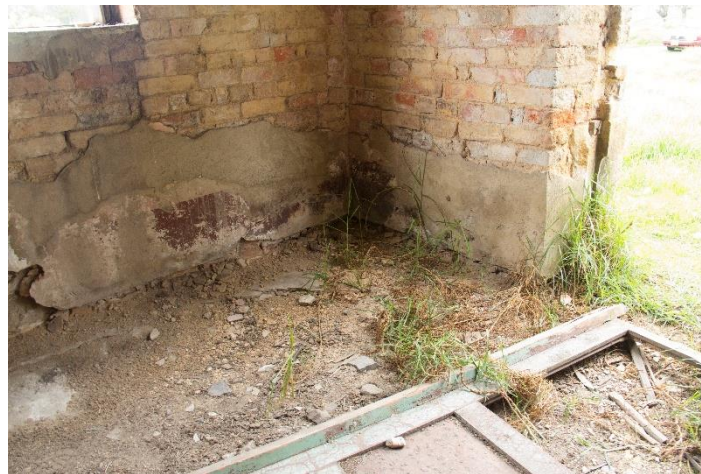
**Figura 30. Muros sin Confinamiento**

- La mayoría de los muros de mampostería de la vivienda no tienen confinamiento mediante columnas y vigas de concreto reforzado.

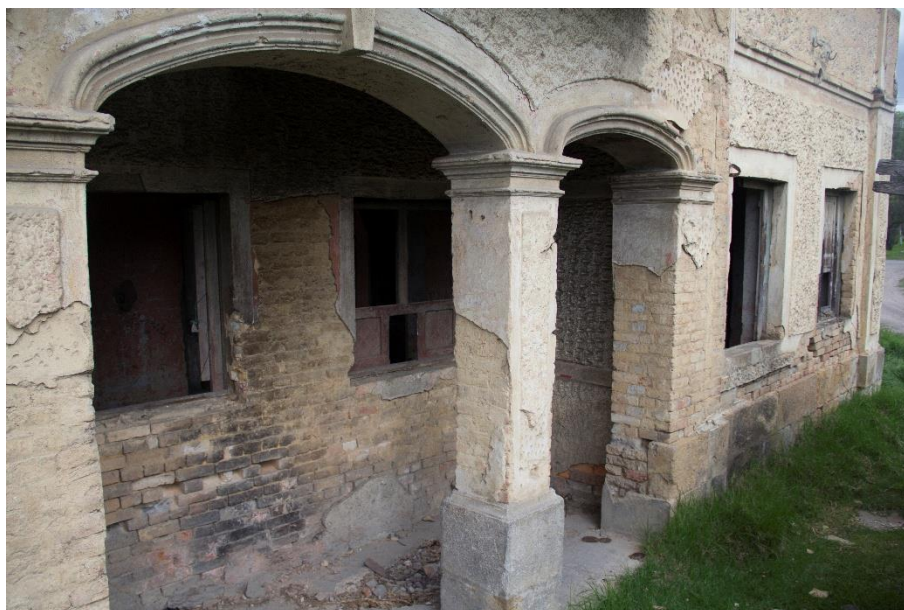
**Figura 32. Vigas sin Confinamiento**

**Observaciones:** El sistema constructivo de la estación consiste en muros de carga con mampostería con presencia de pórticos de mampostería con columnas cuadradas de 0.60 metros de espesor sostenida por bloques de arenisca de cuadrados de 0.80 metros de espesor. Estos muros y sistemas de sostenimiento de la estructura no resisten esfuerzos horizontales.

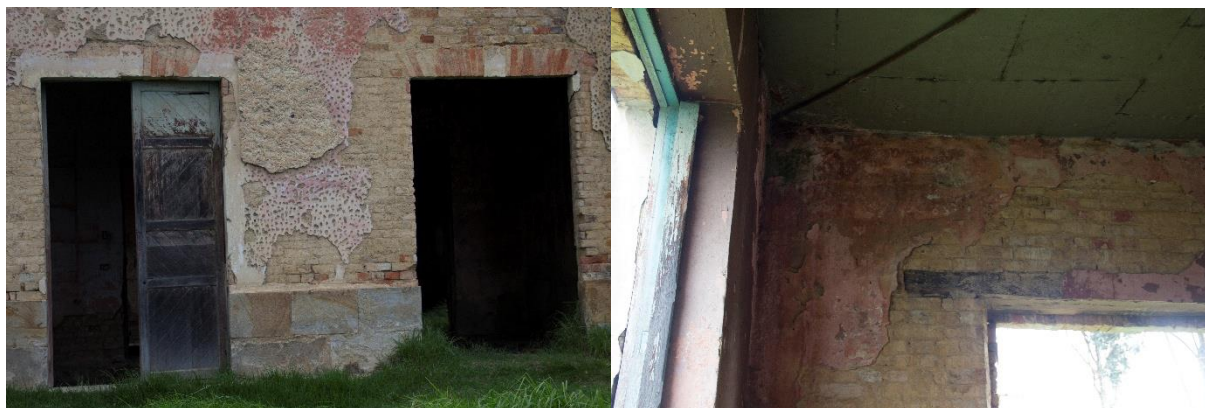
**Figura 34. Muro sin Corono o Viga de Amarre**

**Observaciones:** La viga de amarre en algunos sectores consiste en palos rollizos que bordean los muros de entrepiso, adicionalmente para sostener la carga sobre los vacíos de ventanas y puertas se encuentran instalados dinteles en madera de 0.30 cm de base y 0.20 cm de altura donde generalmente se apoyan mínimo 0.50 metros después del vano. Adicionalmente se instalan piezas de mampostería las cuales ya tenían una distribución geométrica la cual encajaba adecuadamente y cumplían funciones de soporte a la compresión.

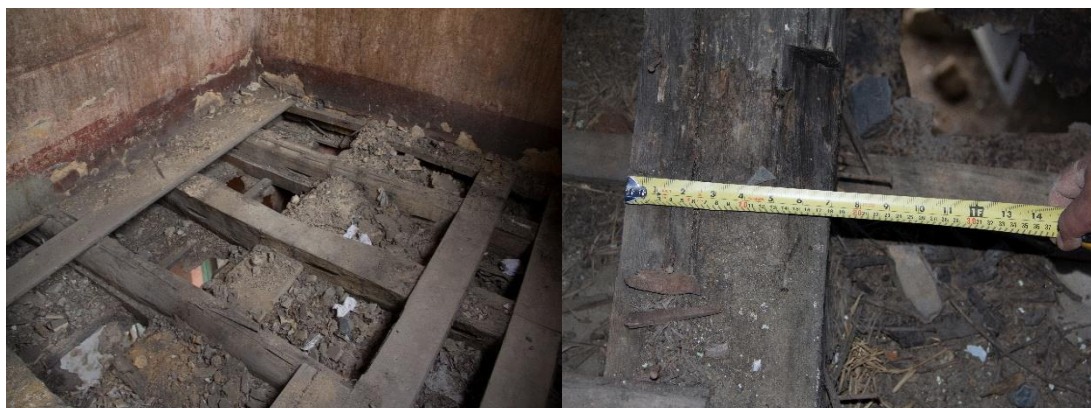
**Figura 38. Entrepiso**

- La placa de entrepiso no cumple con alguna de las anteriores consideraciones.

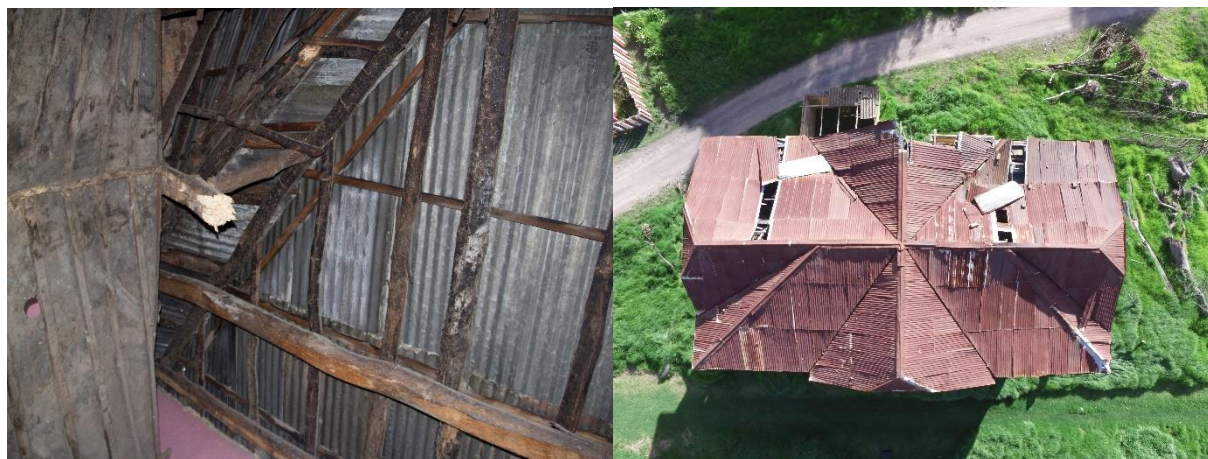
**Figura 40. Amarre de Cubiertas**

**Observaciones:** La cubierta se encuentra sostenida mediante vigas rollizas de madera la cual se encuentra en colapso producto de la podrición de la madera y el ataque de xilófagos debido al paso de humedad directa de la cubierta y a que algunas maderas no se les hizo el retiro de la corteza siendo propicio para la proliferación del gorgojo y comején

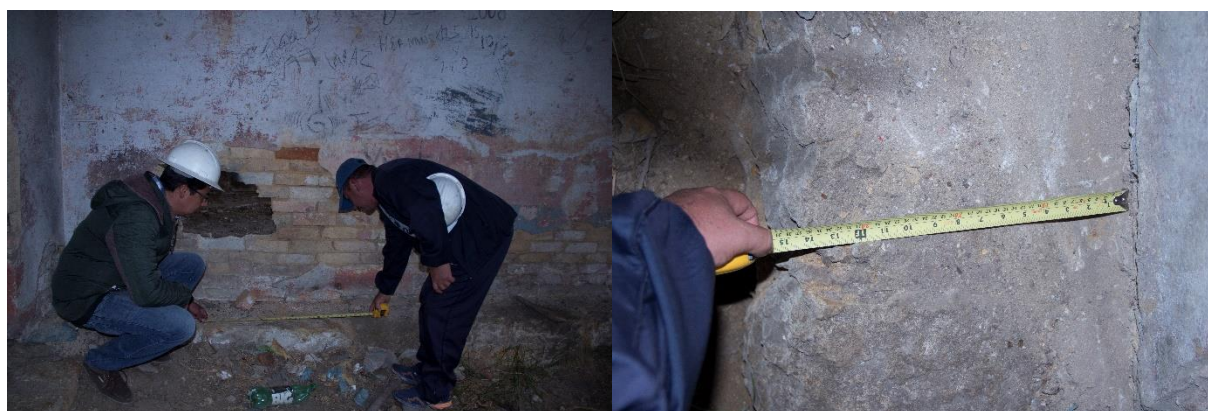
**Figura 42. Cimentación**  
Fuente: Elaboración Propia

**Observaciones:** La cimentación de la estructura está compuesta por bloque de roca tipo arenisca, la cual forma una retícula perimetral donde sirve de sustento de los muros principales. Los bloques son de dimensiones de 0.70 de largo por 0.50 de ancho por 0.50 de alto los cuales son pegados con argamasa y se observan en buen estado sin problemas de asentamientos.

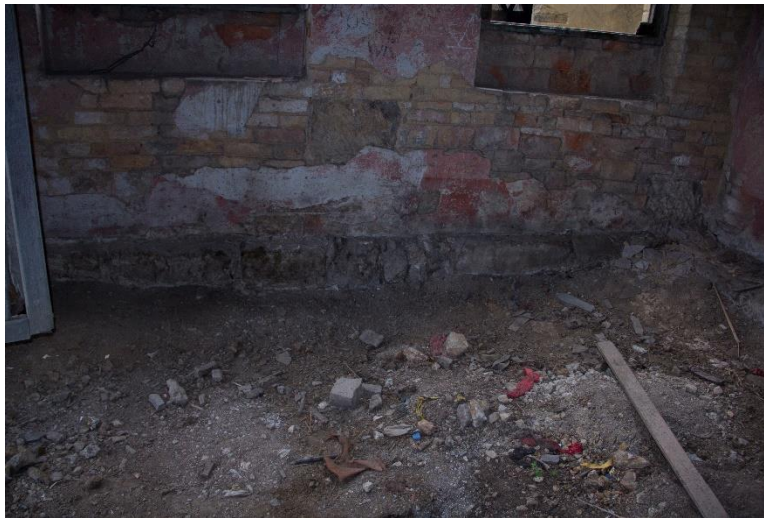
**Figura 44. Tipo de Suelo**

El suelo de la fundación es blando o es arena suelta. Se sabe por el hundimiento en las zonas vecinas, se siente la vibración al paso de vehículos pesados y la vivienda ha presentado asentamientos considerables en el tiempo de construcción. La mayoría de las viviendas de la zona presentan agrietamientos y/o hundimientos.

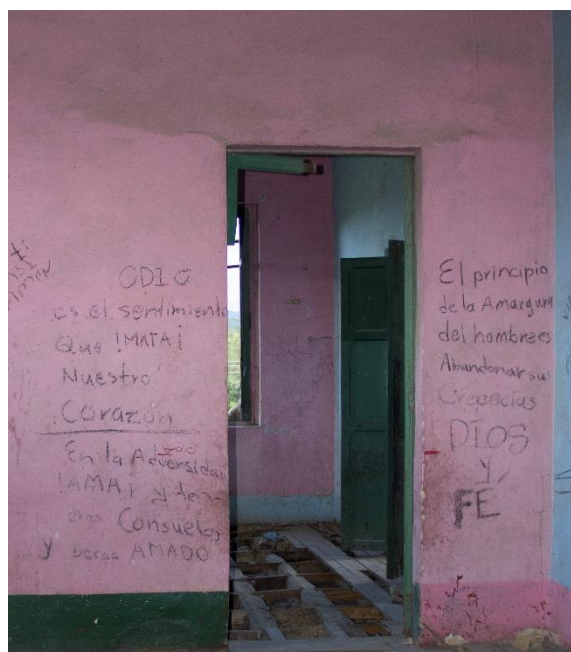
**Figura 48. Rotación de Muro**

**Observaciones:** las grietas que se observan en sentido horizontal generalmente son en las zonas de los dinteles las cuales principalmente marcan la parte baja del dintel, pero no se ve afectación a la mampostería.

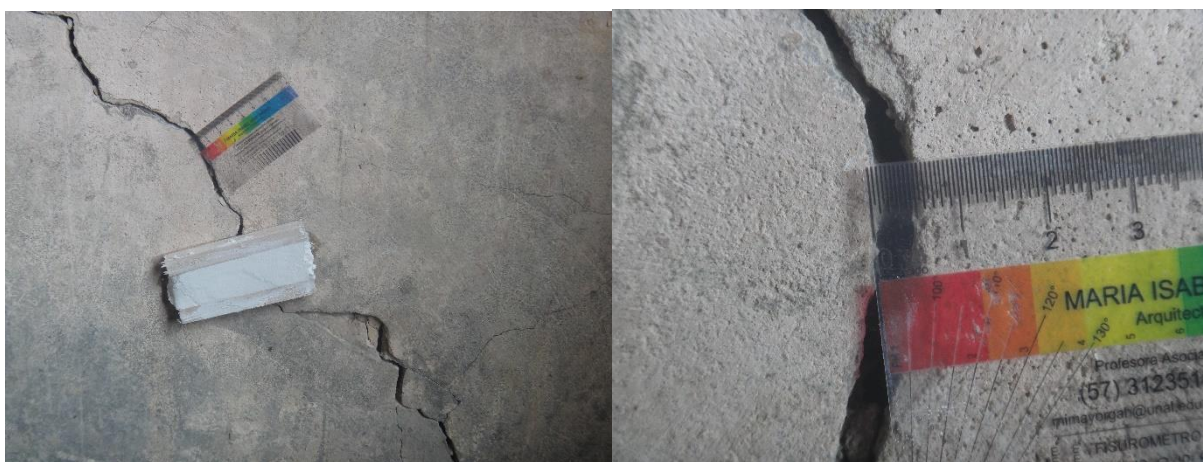
Figura 50. Fisuras en Muros

**Observaciones:** existen unas grietas en sentido diagonal las cuales se les midió el ancho de la fisura no mayor a 0.9 mm sin embargo tienen un largo entre 1.0 y 2.0 metros adicionalmente se instalaron unas calzas de yeso las cuales en ningún momento se fracturaron durante más de un mes de seguimiento. El sitio con mayor afectación es el muro que queda adjunto a la cocina del segundo piso ya que tiene grietas con ancho mayor a 5 mm y cruza la totalidad del muro, por lo tanto este muro debe ser reconstruido en su totalidad en el segundo piso.
