**PASANTÍA: APOYO TÉCNICO Y ACOMPAÑAMIENTO EN EL ÁREA DE  
INFRAESTRUCTURA DEL INSTITUTO DE DESARROLLO URBANO Y RURAL  
DE YOPAL, CASANARE**

**UNIVERSIDAD SANTO TOMÁS DE AQUINO  
DIVISIÓN DE INGENIERÍAS Y ARQUITECTURA  
FACULTAD DE INGENIERÍA CIVIL  
SECCIONAL TUNJA**

**Informe de pasantía presentado para optar al título de Ingeniero Civil**

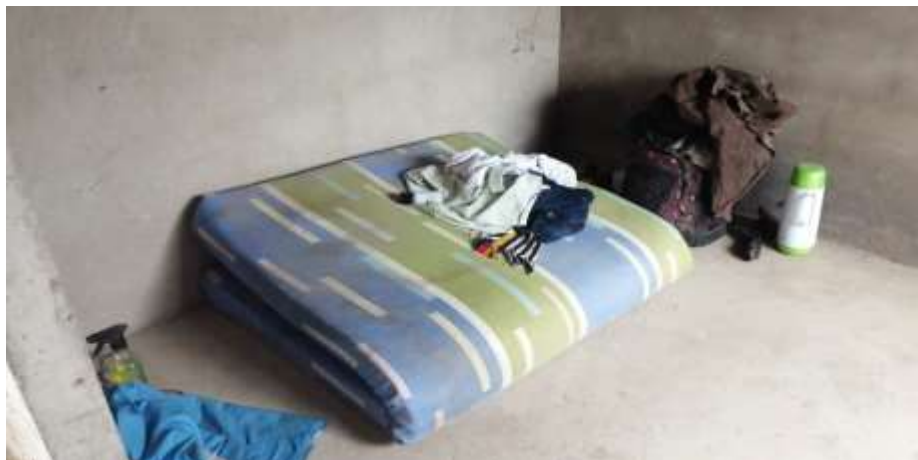
La vivienda de la manzana K, casa 26, estaba siendo invadida, esta persona había ingresado al inmueble rompiendo la ventana de la cocina y retirando una parte del rejado, aprovechando que el inmueble tenía libre acceso, llegó con unas pertenencias para habitar la vivienda. Este libre acceso se dio por la imprudencia del contratista, debido a que se iba a realizar una inspección e instalación interna del gas domiciliario, terminó su trabajo y no aseguró antes de salir, dando pie a la invasión de esa vivienda.

*Fotografía 1. Invasión unidad de vivienda - Villa David etapa III*

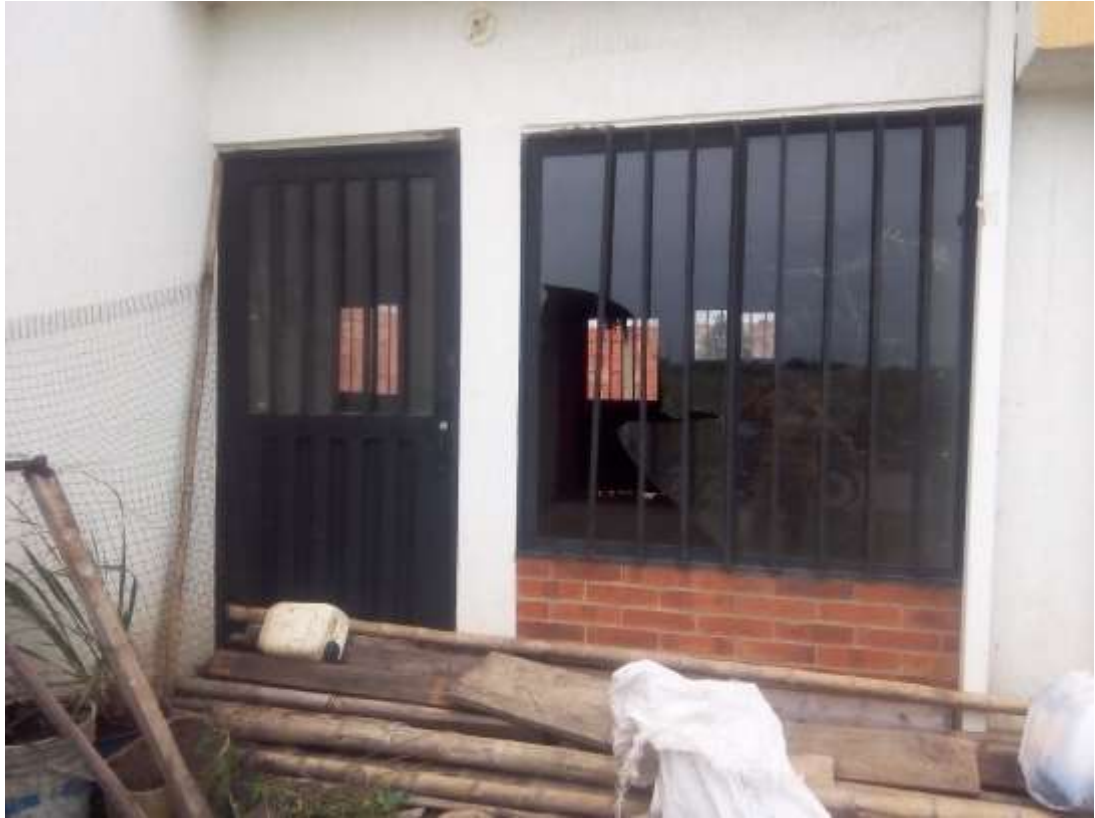
La vivienda de la manzana W, casa 26, sufrió un saqueo general en el cual todo el sistema eléctrico interno fue retirado, el cableado, tomacorrientes, interruptores,

rosetas y tablero eléctrico, así como los elementos sanitarios fueron hurtados (el sanitario y lavamanos), respecto a la ornamentación, se encontró la ventana principal y de la cocina rotas, y los barrotes habían sido extraídos.

*Fotografía 2. fachada de unidad de vivienda con hurto general - Villa David etapa III*

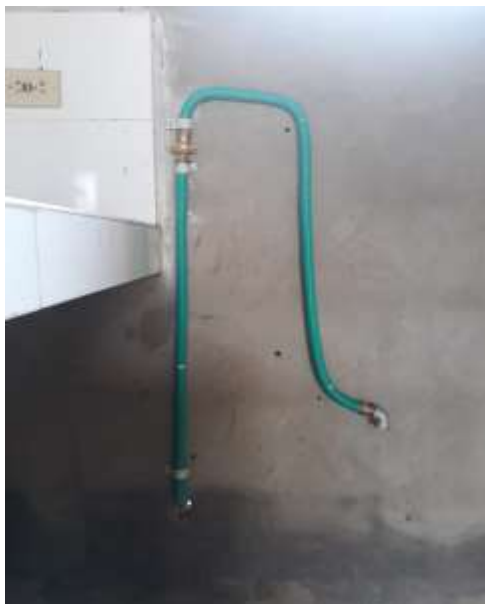
*Fotografía 3. Instalación interna de red de gas domiciliaria - Villa David etapa III*

La instalación interna de gas domiciliaria se realiza mediante una perforación en la base del muro de la cocina de la parte trasera de la vivienda, esta instalación se

inserta manguera de 1,5 m de longitud y es asegurada con taches al pañete de la cocina, como se evidencia en la fotografía 3. (Anexo G).

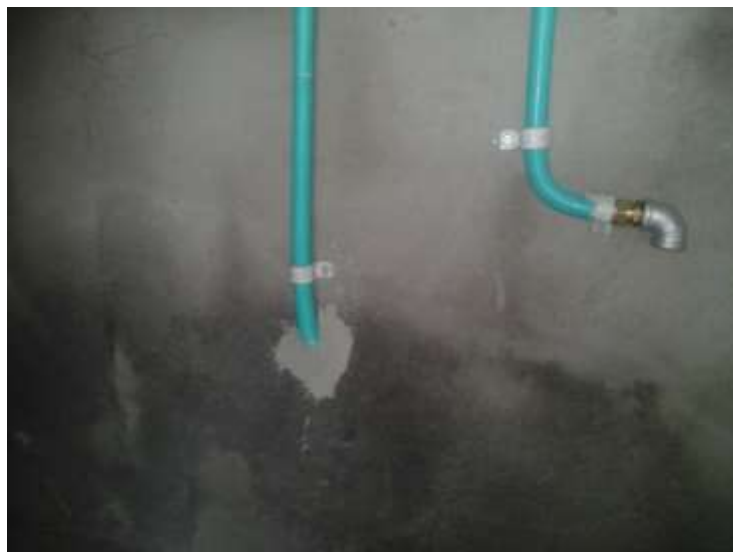
*Fotografía 4. Resane de muro de cocina de la unidad de vivienda -Villa David etapa III.*

Se realizó la verificación por parte del IDURY de la terminación de instalación interna de gas domiciliario como también el cumplimiento de los resanes de acuerdo al compromiso de la visita número dos. Durante esta visita se observó que de las 30 unidades de vivienda 26 ya contaban con el resane de muro, en 2 viviendas no se había realizado el resane, y en las otras 2 viviendas no se pudo verificar debido a la invasión de las mismas.

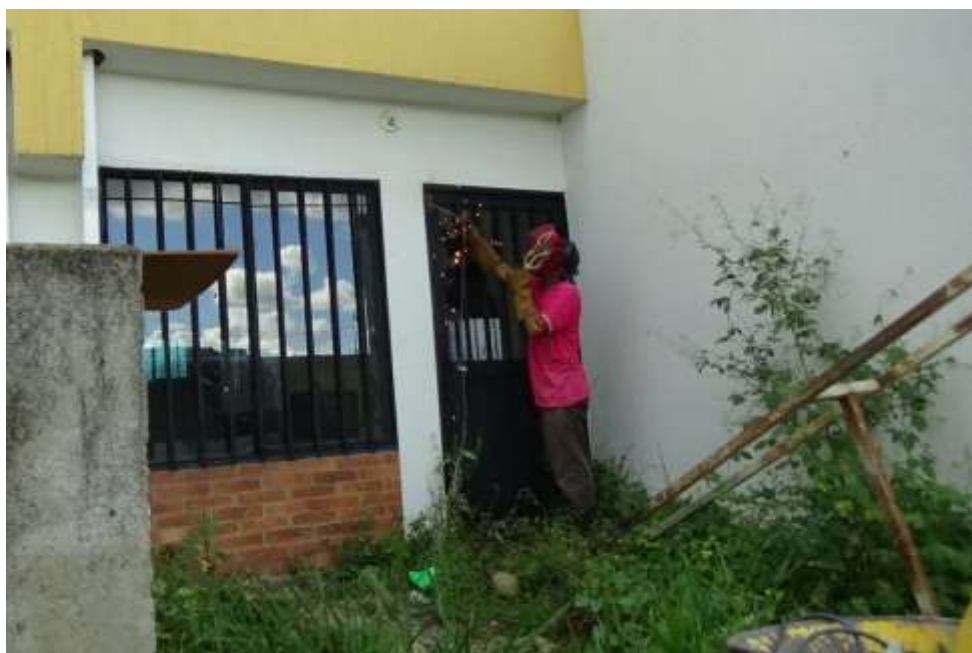
Fotografía 5. Sellado de puerta principal de unas unidades de vivienda- Villa David etapa III.

De igual manera se sellan las puertas principales por medio de soldadura, siempre utilizando los implementos de seguridad requeridos para esta actividad como lo son la careta, guantes de carnaza y los acompañantes mantener una distancia prudente para evitar que maduras y daños a la vista, la Secretaría de Obras Públicas – SOPY hace entrega de las llaves al IDURY (Anexo I).
