**TRABAJO PROFESIONAL INTEGRADO – TPI
ANÁLISIS Y PROPUESTA DE INTERVENCIÓN DE LA PATOLOGÍA DE LA
CONSTRUCCIÓN DE LA MALLA VIAL Y ESPACIO PÚBLICO DE LA LOCALIDAD DE
BOSA**

**ESTUDIANTE
EDWIN MONTENEGRO MARTINEZ
ESTEBAN MAURICIO TORRES BOLAÑOS**

**UNIVERSIDAD SANTO TOMAS
DECANATURA DE UNIVERSIDAD ABIERTA Y A DISTANCIA
ESPECIALIZACIÓN EN PATOLOGÍA DE LA CONSTRUCCIÓN
BOGOTÁ D.C.**

OCTUBRE DE 2020

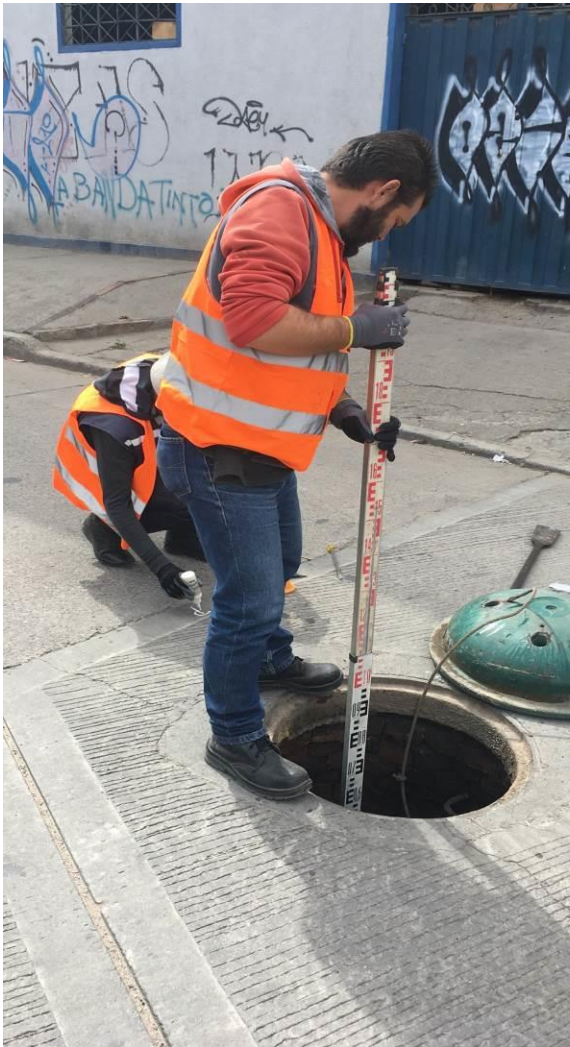
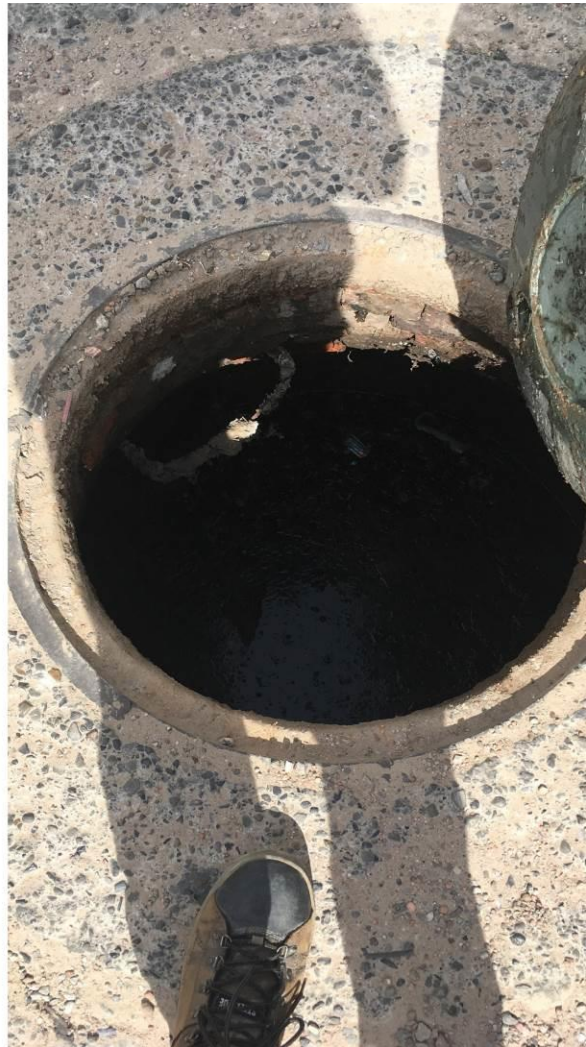
Figura 5. Registro fotográfico alcantarillado.

Como complemento al levantamiento topográfico se realizó la inspección de las redes de alcantarillado, teniendo como base todos los elementos levantados topográficamente, correspondiente a los pozos, la inspección consistió en levantar cada una de las tapas a las que se tenía acceso, determinando el tipo de pozo (Pluvial, Sanitario o Combinado), el diámetro nominal de la tuberías que entran y salen del pozo, el material de tubería (Concreto, PVC, Gres), y el tipo de tubería (circular, Cuadrada o BOX), así como también se valoró el estado del pozo.

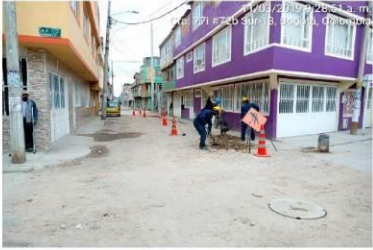
<p>11/03/2019 11:07:32 a. m. Cl. 72 Bis Sur #77-10, Bogotá, Colombia</p>	  <p>11/03/2019 11:07:32 a. m. Cl. 72 Bis Sur #77-10, Bogotá, Colombia</p>
<p>11-03-19 Apiques para redes en el CIV 7007329</p>

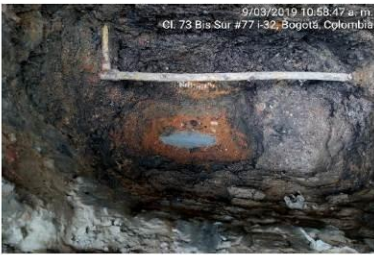
<p>9/03/2019 10:58:47 a. m. Cl. 73 Bis Sur #77-32, Bogotá, Colombia</p>
<p>09-03-19 Apiques para redes (Gas Natural) en el CIV 7007318</p>

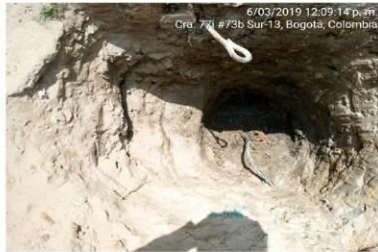
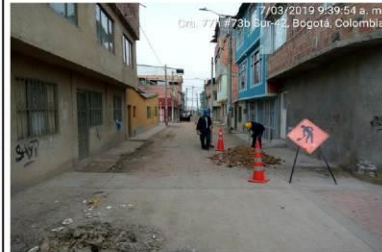
<p>06 y 07-03-19 Apiques para redes barrio El Palmar</p>

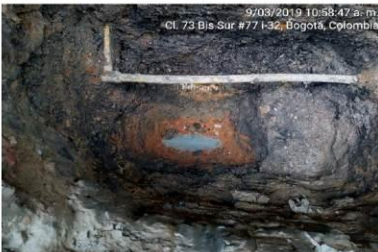
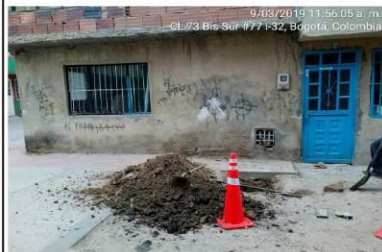
<p>09-03-19 Apiques para redes barrio El Palmar</p>

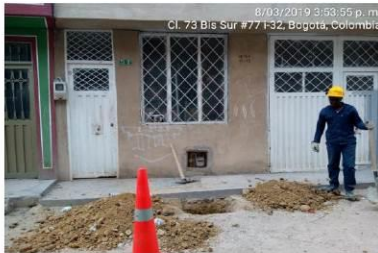
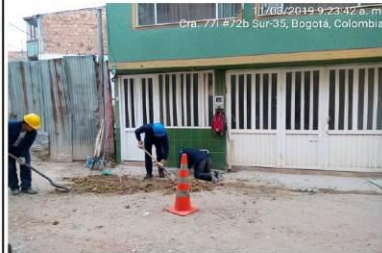
<p>08 y 11-03-19 Apiques para redes barrio El Palmar</p>

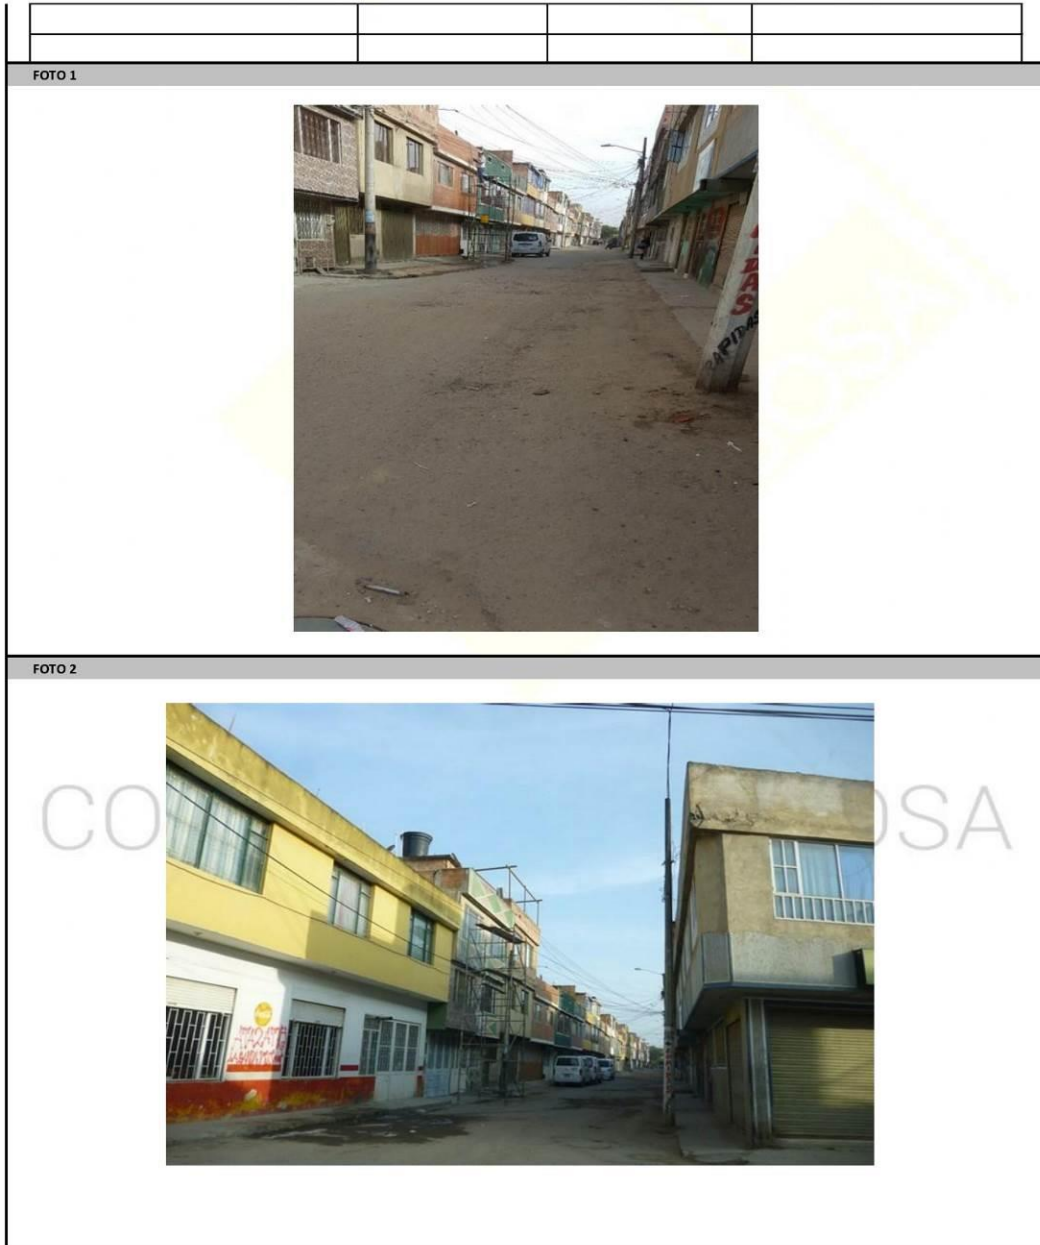
Severidad	Extensión																																																																					
	Bajo	Medio	Alto	<15%	15-25%	25-35%	35-50%	>50%																																																														
Baches Descubiertos			X																																																																			
Hundimientos		X																																																																				
Ahuellamiento		X																																																																				
Fisuras Longitudinales			X																																																																			
Fisuras Transversales			X																																																																			
Piel de Cocodrilo			X																																																																			
OBSERVACIONES <div style="border: 1px solid black; padding: 5px; min-height: 40px;"> SEGMENTO EVALUADO PARA DISEÑO DE ESTRUCTURA DE PAVIMENTO, PRESENTA CARPETA ASFALTICA EN ELEVADO ESTADO DE DETERIORO. </div>

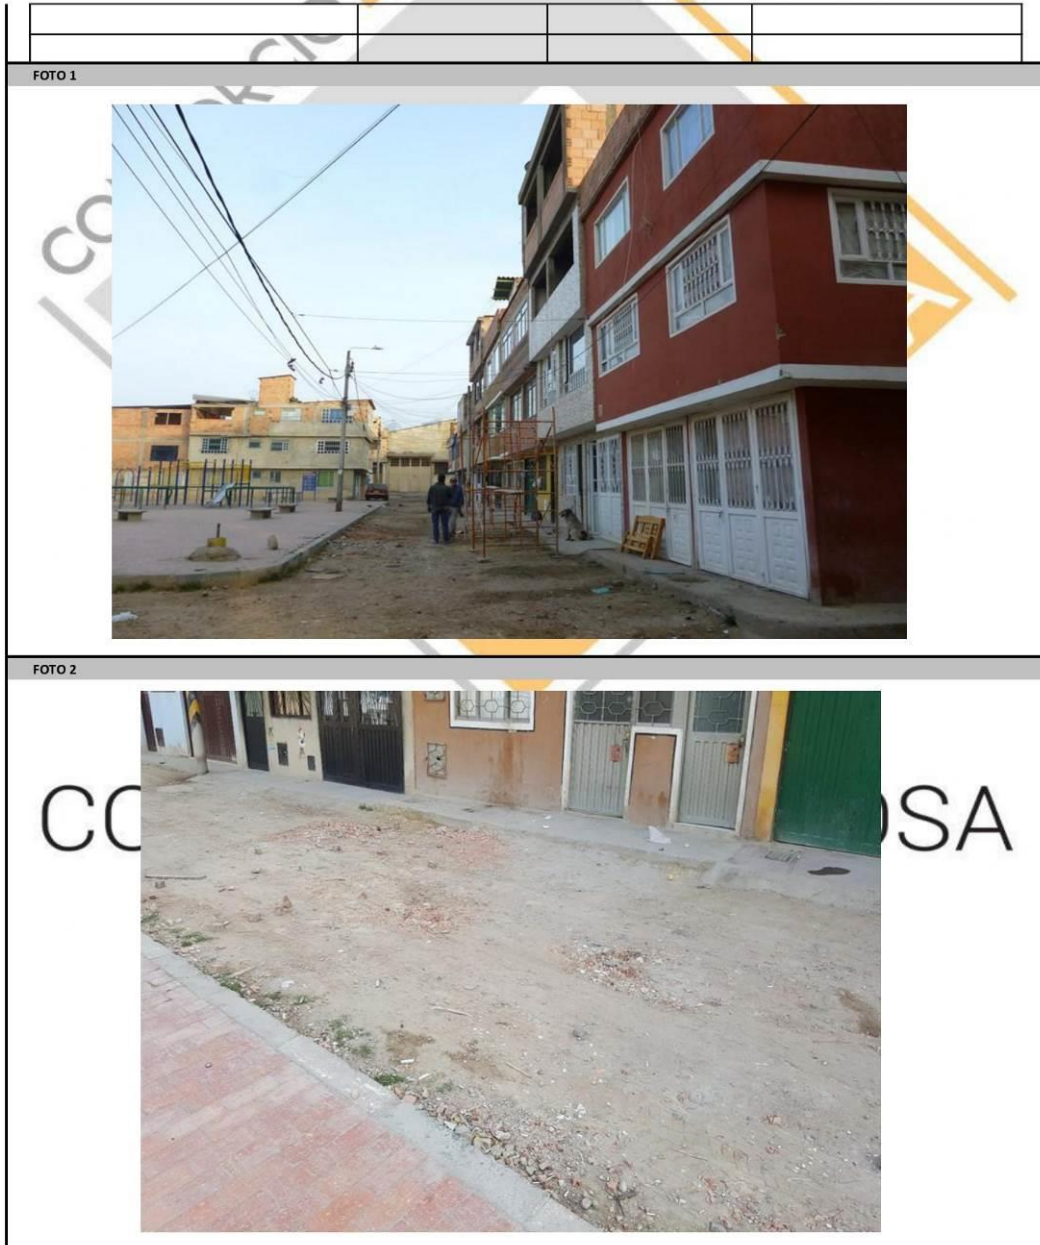
OBSERVACIONES																	
SEGMENTO EVALUADO PARA DISEÑO DE ESTRUCTURA DE PAVIMENTO, AFIRMADO EN RECEBO.																	
COSTO APROXIMADO DEL SEGMENTO																	
<table border="1" style="width:100%;"> <thead> <tr> <th>ITEMS</th> <th>AREA (M2)</th> <th>INDICE REPRESENTATIVO S/M2</th> <th>VALOR APROXIMADO (\$)</th> </tr> </thead> <tbody> <tr><td> </td><td> </td><td> </td><td> </td></tr> <tr><td> </td><td> </td><td> </td><td> </td></tr> </tbody> </table>	ITEMS	AREA (M2)	INDICE REPRESENTATIVO S/M2	VALOR APROXIMADO (\$)													
ITEMS	AREA (M2)	INDICE REPRESENTATIVO S/M2	VALOR APROXIMADO (\$)

TIPO DE INTERVENCIÓN PROPUESTO																	
<input type="checkbox"/> MANTENIMIENTO RUTINARIO	<input type="checkbox"/> MANTENIMIENTO PERIÓDICO	<input checked="" type="checkbox"/> REHABILITACIÓN	<input type="checkbox"/> RECONSTRUCCIÓN														
INSPECCIÓN VISUAL DETALLADA																	
Falla Pavimentos Flexibles Mixtos	<table border="1" style="width:100%;"> <thead> <tr> <th rowspan="2">Severidad</th> <th colspan="3">Extensión</th> </tr> <tr> <th>Bajo</th> <th>Medio</th> <th>Alto</th> </tr> </thead> <tbody> <tr> <td></td> <td><15%</td> <td>15-25%</td> <td>25-35%</td> </tr> <tr> <td></td> <td>35-50%</td> <td>>50%</td> <td></td> </tr> </tbody> </table>	Severidad	Extensión			Bajo	Medio	Alto		<15%	15-25%	25-35%		35-50%	>50%		Falla Pavimentos Rígidos (Concreto)
Severidad	Extensión																
	Bajo	Medio	Alto														
	<15%	15-25%	25-35%														
	35-50%	>50%															
Baches Descubiertos Hundimientos Abundamiento Fisuras Longitudinales Fisuras Transversales Pel de Cocodrilo		Peladuras Baches - Desintegración Hundimientos Desdoblamiento Fisuras Losas Subdivididas
