**FACULTAD DE CIENCIAS Y TECNOLOGÍAS**  
**ESPECIALIZACIÓN EN PATOLOGÍA DE LA CONSTRUCCIÓN**  
**MÓDULO HISTORIA CLÍNICA Y DIAGNÓSTICO**

| NOMBRE DEL PREDIO: | COLEGIO BÁSICOS REGUEROS |
| PROYECTO: | AULA MÚLTIPLE |

**AULA MULTIPLE ESCUELA REGUEROS**

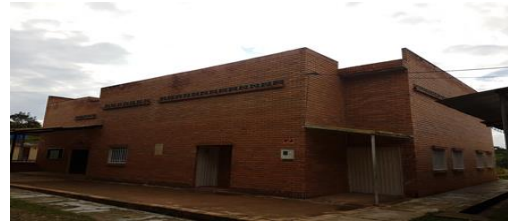
LESIÓN: EFLORESCIENCIAS

Se observa en los muros internos la aparición de cristales de color blanco, que pueden ser Carbonato Calcico, sobre el muro, esta aparición asciende hasta una altura de 40cm, se encuentra ubicada en la parte frontal del aula y su aparición se debe a empozamientos de agua

La humedad se genera por mal proceso constructivo en los andenes perimetrales, los cuales han quedado con desnivel negativo y se generan empozamientos cercanos a los muros de la estructura.

Se deben realizar lavar las zonas afectadas, posteriormente secar y aplicar hidrófugo. Para remediar la causa primaria se deben demoler los andenes existentes para luego conformar el terreno y fundir nuevamente los andenes con las pendientes adecuadas para que el agua lluvia se evacue de manera eficiente.

Se debe realizar mantenimiento cada 5 años, lavando e hidrofugando para mantener la calidad de los mampuestos.

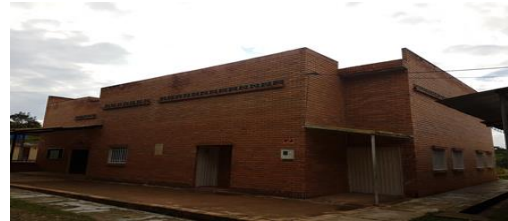
Las pequeñas plantas y musgos en la base de los muros aparecen a causa de la humedad que se adhiere al muro y que es generada por las lluvias.

Se deben realizar limpieza de las zonas afectadas, retirando las plantas y musgos, luego reemplazar los elementos erosionados e hidrofugar. Para eliminar la causa primaria se debe instalar estructuras de protección que eviten el escurrimiento y salpique de las aguas lluvias.

Se debe realizar mantenimiento periódico mínimo cada dos meses, retirar plantas y musgos que aparezcan.

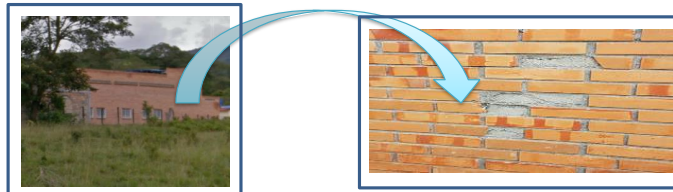
LESIÓN: DESPRENDIMIENTOS 1

Se presenta desprendimientos de fachaletas que forran parte de la estructura por mala adherencia. Mal proceso constructivo

El mal proceso constructivo al colocar insuficiente pegante en las fachaletas que cubren parte de la estructura produce el desprendimiento de algunos de estos elementos.

Se debe remover todos los elementos que estén sueltos o que no tengan una adecuada adherencia a su soporte, se retira por medios mecánicos el pegante que queda sobre los elementos de concreto y luego se procede a reinstalar las fachaletas.

Se debe realizar mantenimiento periódico bimestral, revisar la adecuada ubicación de las fachaletas y proceder al cambio si es el caso

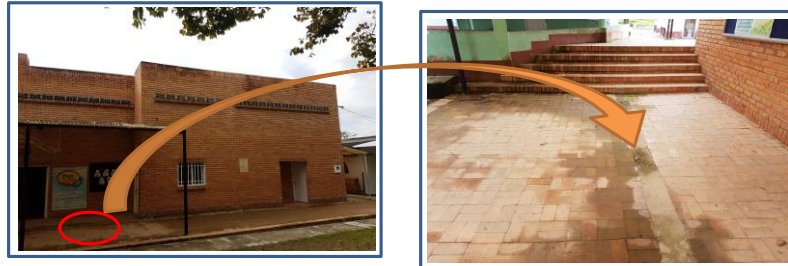
**LESIÓN: EROSION 2**

SINTOMATOLOGIA:  
Se presenta erosión en la cinta de confinamiento del adoquín.

Se presenta erosión en la parte superior del elemento de confinamiento del adoquín causada por el empozamamiento de agua sobre la superficie.

Se debe corregir las pendientes de instalación del adoquín, luego de esto se procede a recuperar la capa superficial del elemento de concreto que lo confina.

Se debe realizar mantenimiento periódico, revisando la correcta evacuación del agua lluvia hacia las cunetas conductoras

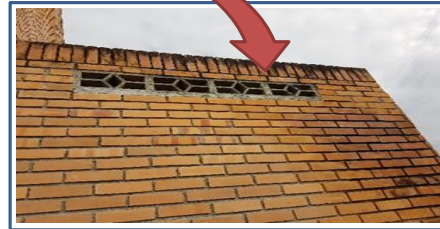
La ausencia de mantenimiento en las fachadas de ladrillo a la vista, las cuales por su conformación tienen el problema de acumular suciedad

Se debe lavar el muro y posteriormente proceder a la aplicación de un hidrófugo para su protección

Se debe hacer lavado cada tres meses de las fachadas para evitar la acumulación de la suciedad, este no se debe hacer con productos ácidos pues eliminaría la capa hidrófuga la cual tiene una durabilidad entre 5 y 10 años.

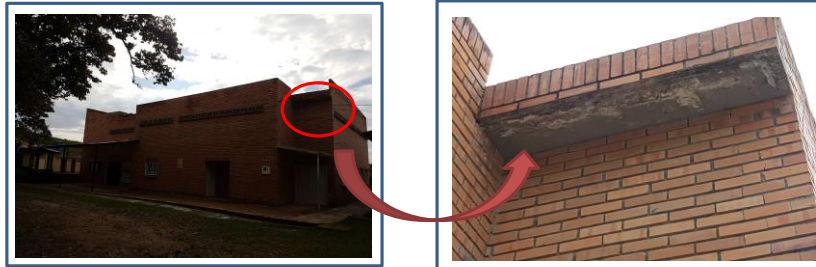
**LESIÓN: HUMEDAD**

SINTOMATOLOGÍA:  
Se evidencia una humedad producida por la tensión superficial

La ausencia de un gotero hace que el agua tome curso hacia la parte inferior del volado, generandose los desprendimientos del material de acabado y afectación al concreto.

Se debe construir el gotero para evitar el fenómeno. Retirar el material de acabado que esta desprendido. Hacer una revisión del concreto para verificar si ha entrado en proceso de carbonatación, se verifica que tanto a penetrado y se procede a remplazar.

Se debe verificar que el gotero despues de construido cumpla la función de cortar el paso del agua hacia la parte interna del volado.

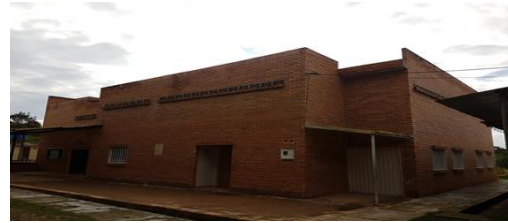
La lesión de la erosión es de tipo secundaria, se debe a la acción del agua sobre el concreto provocada por la inadecuada ubicación del desagüe

En primer lugar se debe reubicar el desagüe, prolongándolo hasta la cuneta próxima evitando de esta manera que siga erosionando la viga. En segundo lugar establecer la profundidad del frente de carbonatación que se ha producido en este punto, de haber alcanzado el acero se debe hacer remplazo de la sección afectada y reconstruir el elemento de concreto. Luego impermeabilizar.

Se debe verificar regularmente la impermeabilización de manera que si ha sufrido algun deterioro se remplace o corrija evitando así que nuevamente la humedad ataque la viga

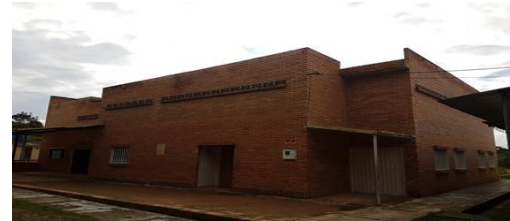
**LESIÓN:** OCCI. POR CORRISIÓN

Se presenta corrosión en el anclaje de la estructura con la columna provocado por desagüe, se ve la corrosión como un salpicado o moteado, no hay presencia de humedades visibles y es evidente la falta de recubrimientos en estos materiales, falta de elementos para ventilación, y la ausencia de protección para evitar la entrada de agua a la estructura.

**GENERADA POR:** Se evidencia claramente que las cerchas no tuvieron un buen proceso de protección anticorrosivo, se notas errores en la aplicación, esto hace que el metal al contacto con el agua proveniente de filtraciones de la cubierta se oxide.

Se debe hacer limpieza total de los elementos metálicos, verificar si se ha perdido sección del elemento para hacer remplazo de lo contrario después de la limpieza proceder con la aplicación de una capa protectora.

Se debe hacer un recorrido completo de la cubierta permanentemente para evitar posibles goteras o filtraciones de agua que den lugar al inicio de procesos corrosivos.

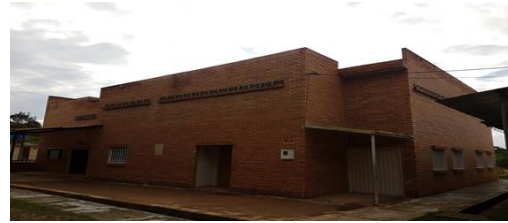
LESIÓN:    **ORG. ANIMALES**

Se evidencia la existencia de aves , que depositan gran cantidad de material contaminante (excretas), algunas de estas están las vigas de acero de la cubierta.

Esta lesión esta generada por la accion de las aves, murcielagos y algunos insectos, que han tomando la parte interna de la cubierta como nido o vivienda y generan suciedad y principios de corrosión debido a sus excretas

Se deben adoptar barreras físicas en las aberturas de las culatas y entre los aleros y la cubierta, que impidan la entrada de estos animales, al igual que aseo y limpieza de estos depósitos, verificar si se ha iniciado un proceso de corrosión a la estructura metálica y proceder con su limpieza y remplazo de la capa protectora

Se debe realizar trimestralmente un mantenimiento de inspección visual para asegurar el adecuado trabajo de las barreras y recubrimientos de protección y una limpieza y remplazo de estas, si así se requiere.

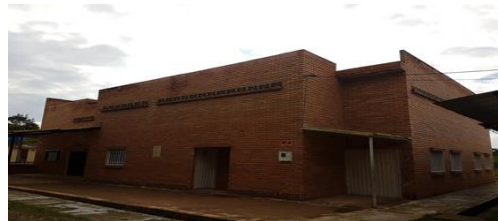
*La lesión de la erosión es de tipo secundaria, se debe a la existencia previa de organismos vegetales generando alteraciones en la composición química de los elementos constitutivos de la manpostería, este es un elemento puesto a voluntad del propietario desconociendo sus efectos perjudiciales.*
