**Estudio Patológico y Evaluación de Vulnerabilidad  
Sísmica de la Torre I del Conjunto Residencial Silvia Rosa  
–Santa Marta, Magdalena  
CURSO OPCIÓN DE GRADO  
Especialización Patología de la Construcción**

Universidad Santo Tomás  
Facultad de Ingeniería Civil  
Especialización en Patología de la Construcción  
2025

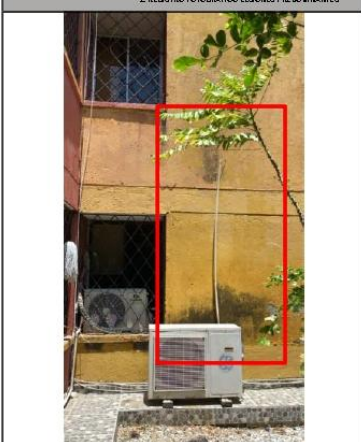
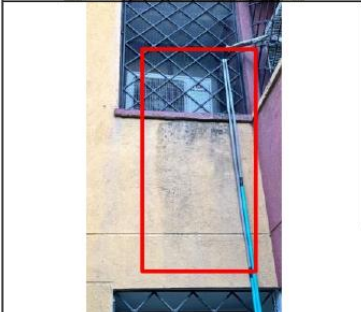
| 1. LOCALIZACION Y ESPACIO ESTUDIADO | | 2. ANALISIS DETALLADO DE DEFECTOS Y SUCESOS | | | | | | | | | | | | | | | | | | | |
|---|---|---|---|---|---|---|---|---|---|---|---|---|---|---|---|---|---|---|---|---|--|
| | Concreto Ladrillo Para Pisada Madera Drywall Block Mortero o Pavimento Otro: | | X | | | 90% | | | X Corrosión Secundaria | | | | | X Fisuras | | | X | | | Se presentan desprendimiento totales del recubrimiento de vigas debajo del tanque dando como resultado oxidación parcial del acero de refuerzo se realizó reparación inadecuada con resino y yeso con causa probable sobrecarga así como fisuras y erosión del acabado decorplast. | |
