**IDENTIFICACIÓN DE PATOLOGÍAS OCASIONADAS POR FALTA DE  
MANTENIMIENTO EN EDIFICACION PATRIMONIAL CASA VICTORIA DE LA  
CIUDAD DE PEREIRA, DEPARTAMENTO DE RISARALDA**

**Universidad Santo Tomás**

**Especialización en Patología de la Construcción**

**Febrero 2025**

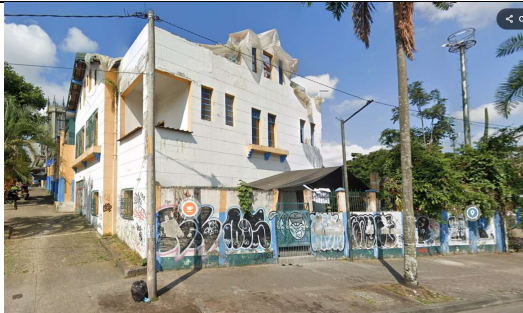
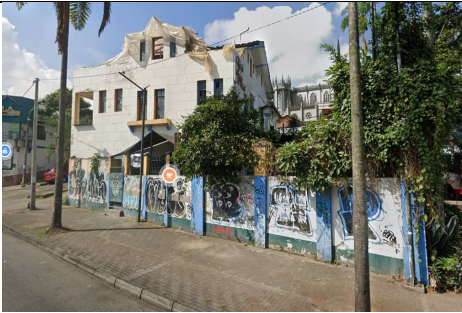
**Figura 3** Registro fotográfico de inspección visual de la fachada del costado norte

| <p>Fachada Norte: Se evidencia desprendimiento de los acabados de los muros externos, suciedad por lavado diferencial, proliferación de microorganismos, así como vandalismo a través de grafitis no autorizados</p> | <p>Fachada Norte: Se evidencia caída de la cubierta de madera, protegiéndose solo plásticos, se observa afectaciones de los acabados por humedades.</p> |

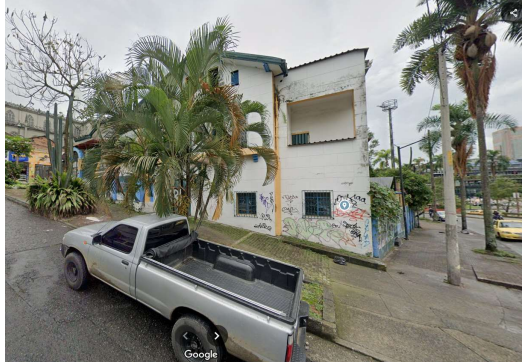
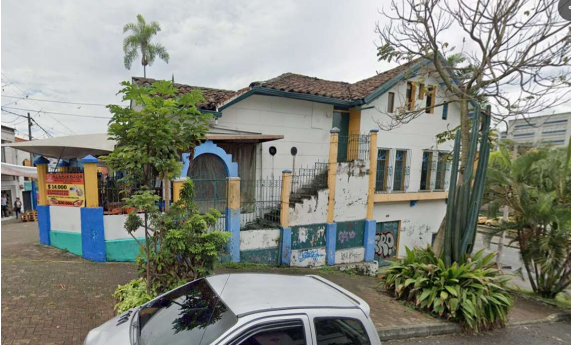
**Figura 4** Registro fotográfico de inspección visual de la fachada del costado este

| <p>Fachada Este: Se evidencia desprendimiento de los acabados de los muros externos, lavado diferencial, Así como vandalismo a través de grafitis no autorizados, se muestra crecimiento de vegetación en la fachada producto de focos de humedad</p> | <p>Fachada Este: Se evidencia desprendimientos de los acabados de muros externos, vandalismo en los mismos y grafitis no autorizados.</p> |

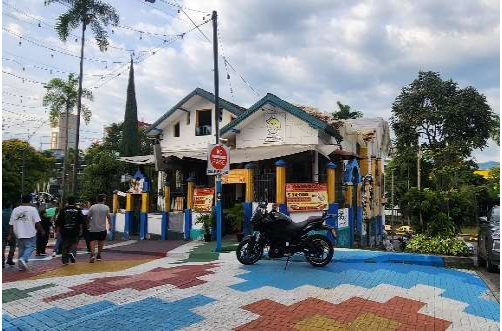
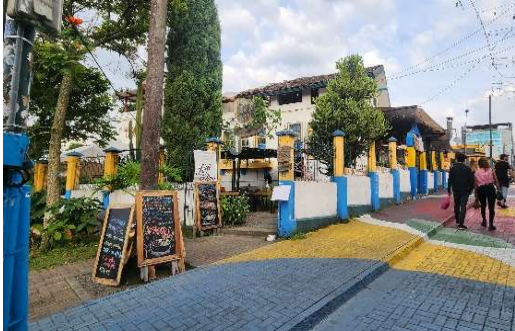
**Figura 5** Registro fotográfico de inspección visual de la fachada del costado sur

| <p>Fachada Sur: Se evidencia desprendimientos de los acabados de muros externos, inclusión de elementos ajenos a los componentes</p> | <p>Fachada Sur: Se evidencia desprendimientos de los acabados de muros externos y suciedad por lavado diferencial.</p> |

originales de la vivienda como chimeneas,  
vallas, pendones.

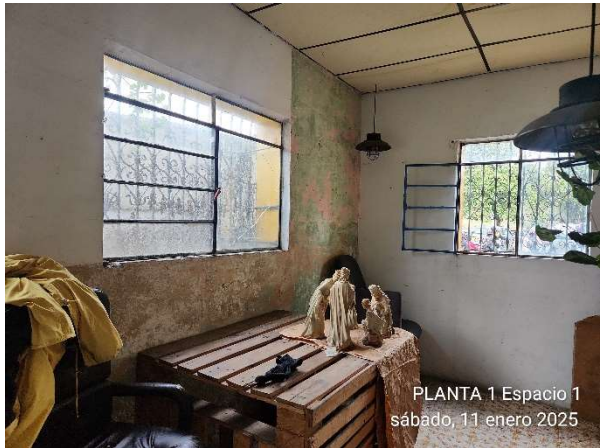
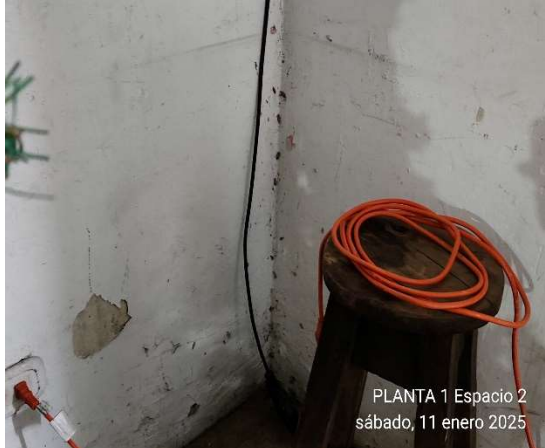
| <p>Descascaramiento en muros y humedades en cielorraso</p> | <p>Humedades y descascaramientos en base de muros</p> |

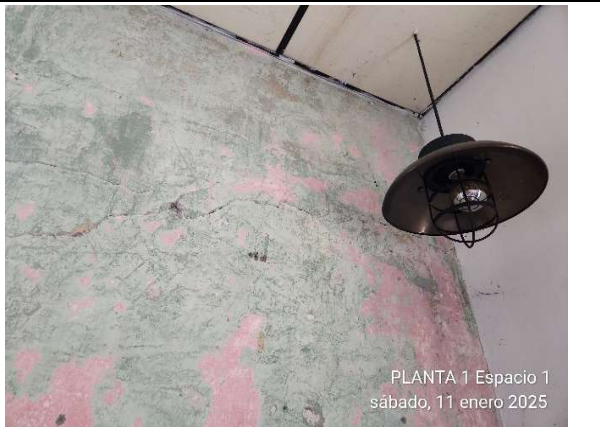
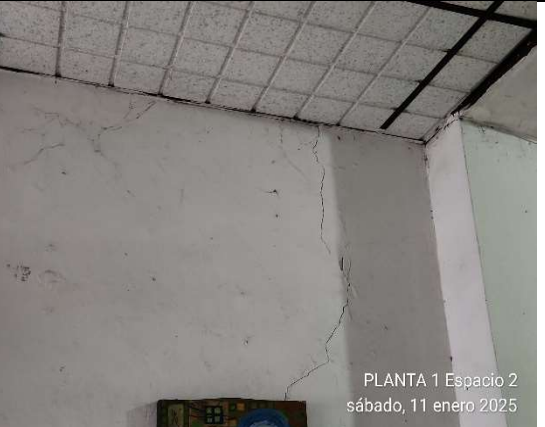
| <p>Fisuras horizontales en muros</p> | <p>Fisuras verticales en muros</p> |

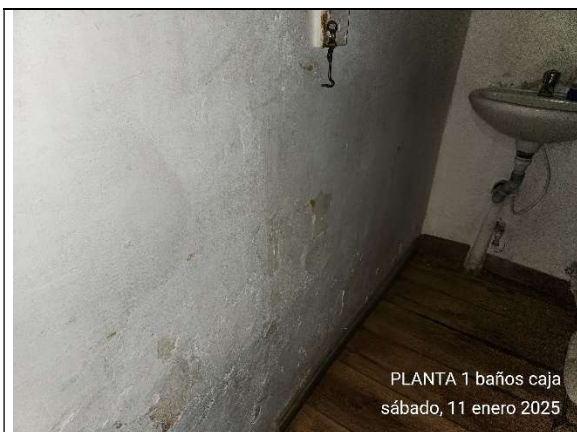
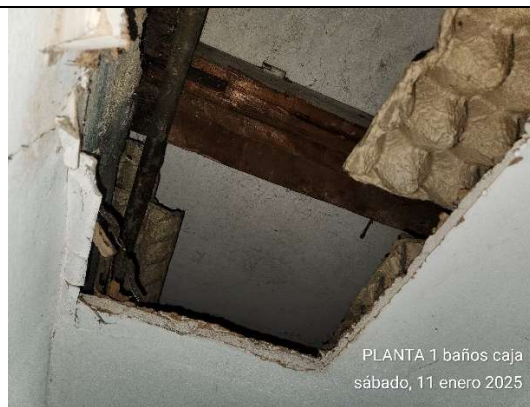
Pisos de madera afectados por humedades.

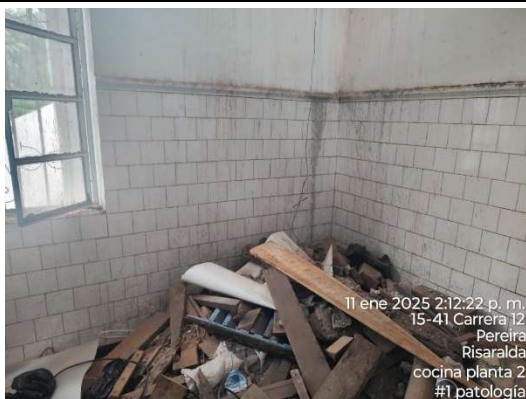
11 ene 2025 2:12:22 p. m.  
15-41 Carrera 12  
Pereira  
Risaralda  
cocina planta 2  
#1 patología

Suciedad y recolección inadecuada de escombros.

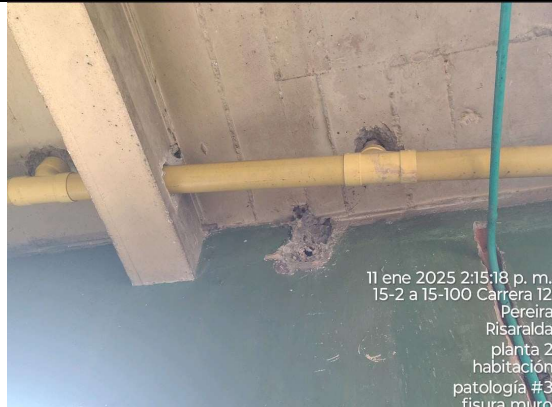
11 ene 2025 2:15:18 p. m.  
15-2 a 15-100 Carrera 12  
Pereira  
Risaralda  
planta 2  
habitación  
patología #3  
fisura muro

Perforaciones de estructura, perforaciones en vigas de concreto comprometiendo su resistencia de diseño, perforaciones sin sellado adecuado evidenciando filtraciones.

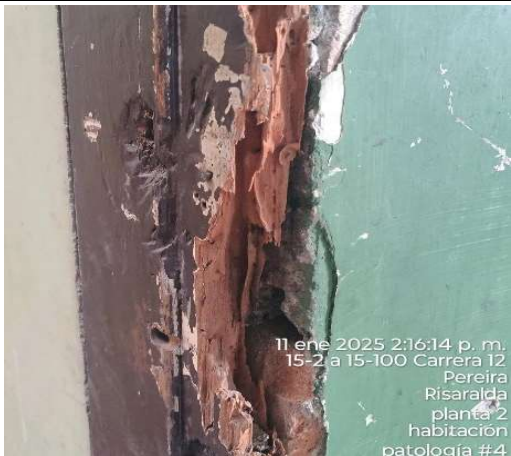
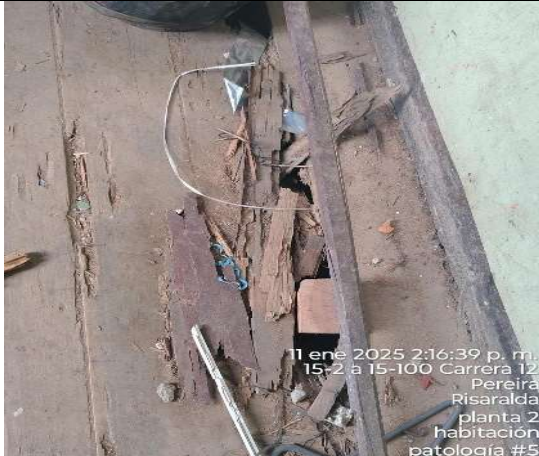
| <p>11 ene 2025 2:16:14 p. m.<br/>15-2 a 15-100 Carrera 12<br/>Pereira<br/>Risaralda<br/>planta 2<br/>habitación<br/>patología #4</p> | <p>11 ene 2025 2:16:39 p. m.<br/>15-2 a 15-100 Carrera 12<br/>Pereira<br/>Risaralda<br/>planta 2<br/>habitación<br/>patología #5</p> |

| <p>Presencia de organismos en marcos de madera de puertas, facilitando su destrucción paulatina.</p> | <p>Presencia de organismos en la madera en pisos de madera.</p> |

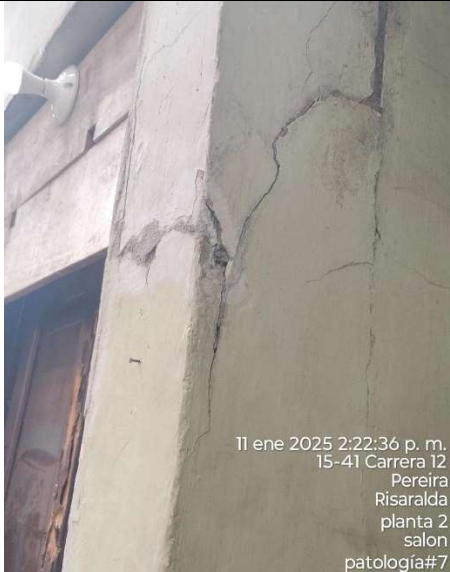
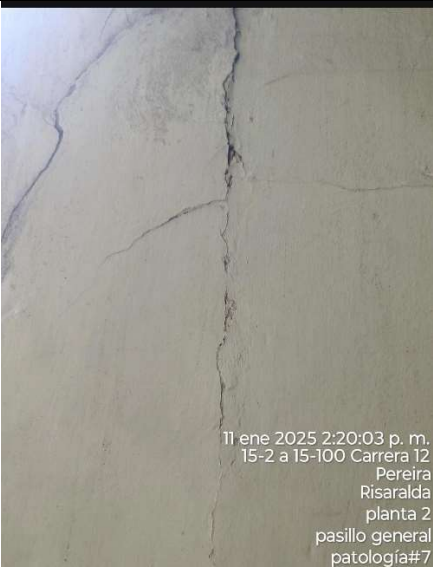
| <p>11 ene 2025 2:22:36 p. m.<br/>15-41 Carrera 12<br/>Pereira<br/>Risaralda<br/>planta 2<br/>salon<br/>patología#7</p> | <p>11 ene 2025 2:20:03 p. m.<br/>15-2 a 15-100 Carrera 12<br/>Pereira<br/>Risaralda<br/>planta 2<br/>pasillo general<br/>patología#7</p> |

| <p><b>Fisuras en diagonal en muros</b></p> | <p><b>Fisuras Verticales en muros</b></p> |

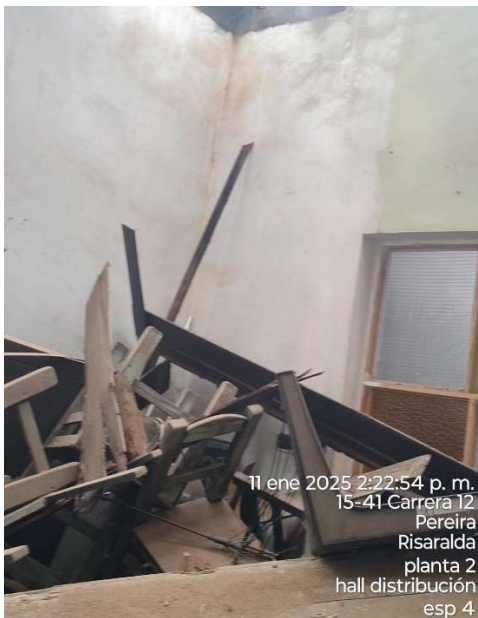
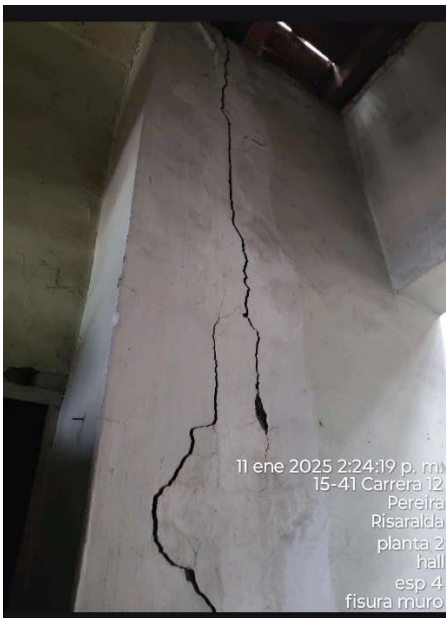
| <p>11 ene 2025 2:22:54 p. m.<br/>15-41 Carrera 12<br/>Pereira<br/>Risaralda<br/>planta 2<br/>hall distribución<br/>esp 4</p> | <p>11 ene 2025 2:24:19 p. m.<br/>15-41 Carrera 12<br/>Pereira<br/>Risaralda<br/>planta 2<br/>hall<br/>esp 4<br/>fisura muro</p> |

| <p>Humedades en muros, suciedad y desorden de desechos productos de escombros.</p> | <p>Grietas en Muros entre juntas Muro/Columna</p> |

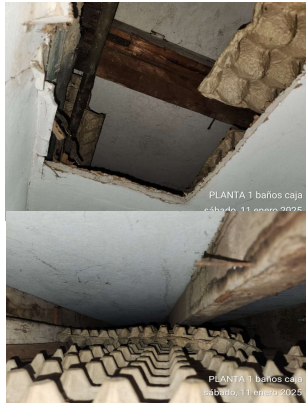
| CUADRO DE IDENTIFICACIÓN DE LESIONES PROYECTO CASA VICTORIA | | | | | | | | | |
|---|---|---|---|---|---|---|--|---|---|
| 20 | Nivel 1 | | | Física: Humedad | Físico | Directa | | Indirecta | X |
| | Entrepisos | | | Leve | Se presenta deterioro en los acabados de estos elementos por la infiltración de agua al interior de la edificación a nivel de cubierta. Y falta de manetimiento y de una membrana impemeabilizante en estos elementos de entepiso. | 1.Realizar la revisión y reparación de los elementos de cubierta, garantizando una adecuada impermeabilización.<br>2. Revisar los elementos en madera de los entrepisos, para determinar el nivel de deterioro. | | | |

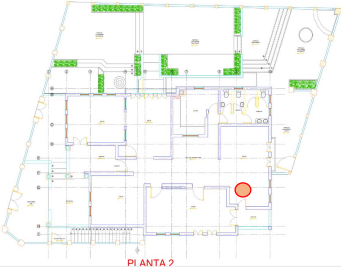
| CUADRO DE IDENTIFICACIÓN DE LESIONES PROYECTO CASA VICTORIA | | | | | | | | |
|---|---|---|---|---|---|---|--|---|
| 19 | Nivel 2 | <br>PIANTA 2 | | Desprendimiento de acabados. | Físico | Directa | | X |
| | Muro | | | Moderada<br><b>Descripción:</b> Se observa desprendimiento del revoque en el dintel de la puerta y muro. | Deficiencia en la adherencia entre el revoque y el muro. | 1. Limpieza: Eliminar polvo, grasa, restos de pintura vieja o cualquier contaminante.<br>2.Eliminación de material suelto: Retirar el revoque desprendido o deteriorado.<br>3.Lijado o fratasado: Si el muro presenta irregularidades, lijar o aplicar un fratasador para mejorar el contacto del revoque.<br>4.Aplicación de un Imprimante para mejorar la adherencia entre revoque y muro. | | |

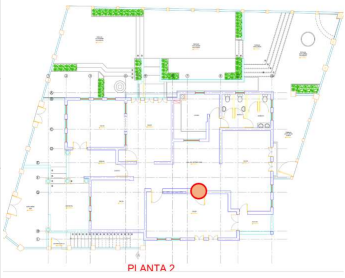
| CUADRO DE IDENTIFICACIÓN DE LESIONES PROYECTO CASA VICTORIA | | | | | | | | |
|---|---|---|---|---|---|---|---|---|
| | | | | Moderada<br><b>Descripción:</b> Se observa un grupo de fisuras en bloque en el acabado de muro. | Deficiencia en la adherencia entre el revoque y el muro. | 1. Limpieza: Eliminar polvo, grasa, restos de pintura vieja o cualquier contaminante.<br>2.Eliminación de material suelto: Retirar el revoque desprendido o deteriorado.<br>3.Lijado o fratasado: Si el muro presenta irregularidades, lijar o aplicar un fratasador para mejorar el contacto del revoque.<br>4.Aplicación de un Imprimante para mejorar la adherencia entre revoque y muro. | | |
| 20 | Nivel 2 | <br>PI ANTA 2 | | | | | | |

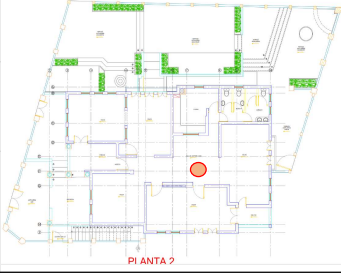
| CUADRO DE IDENTIFICACIÓN DE LESIONES PROYECTO CASA VICTORIA | | | | | | | | |
|---|---|---|---|---|---|---|---|---|
| | | | | Fisuras en bloque | Mecánico | Directa | X | Indirecta |
| 21 | ELEMENTO CONSTRUCTIVO | <br>PIANTA 2 | | GRADO DE AFECTACIÓN | DIAGNÓSTICO | INTERVENCIÓN | | |
| | | | | Moderada | Deficiencia en la adherencia entre el revoque y el muro. | 1. Limpieza: Eliminar polvo, grasa, restos de pintura vieja o cualquier contaminante.<br>2.Eliminación de material suelto: Retirar el revoque desprendido o deteriorado.<br>3.Lijado o fratasado: Si el muro presenta irregularidades, lijar o aplicar un fratasador para mejorar el contacto del revoque.<br>4.Aplicación de un Imprimante para mejorar la adherencia entre revoque y muro. | | |
| | | | | Descripción: Se observa un grupo de fisuras en bloque en el acabado de muro. | | | | |

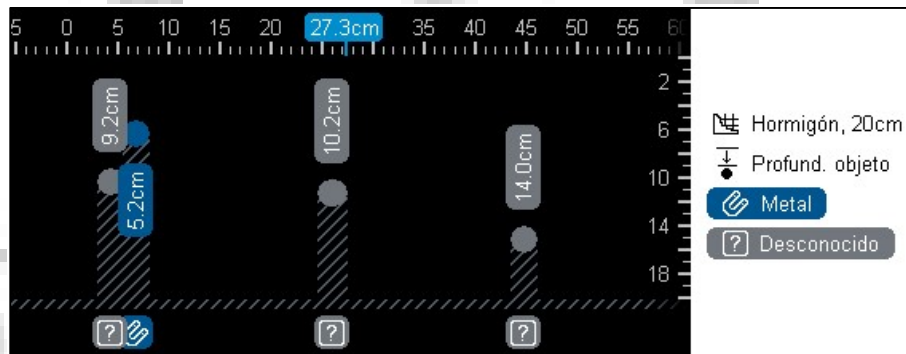
Salida gráfica del equipo para detectar el acero (recubrimientos superiores a 5.2m, distanciamiento aproximado de 20cm entre flejes)

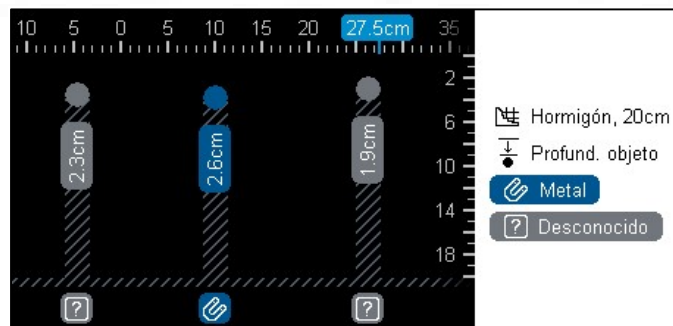
Salida gráfica del equipo para detectar el acero (recubrimientos superiores a 1.9cm, distanciamiento aproximado de 15cm entre flejes)
