**Estudio Patológico Vial De La Avenida Francisco El Hombre Carrera 7 Entre Calles
15 Y 46 Del Distrito De Riohacha, La Guajira, Colombia**

Especialización en Patología de la Construcción, Universidad Santo Tomas

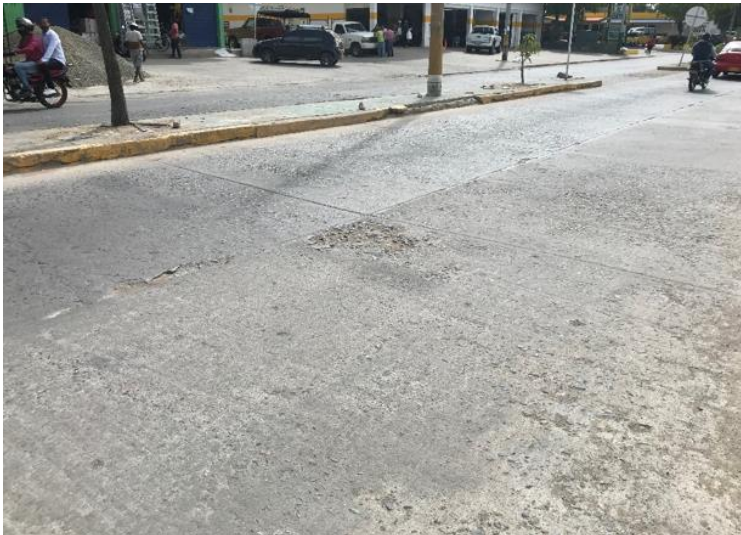
Figura 3

Pulimiento en losa de concreto hidráulico

Nota. Pulimiento en losa de concreto hidráulico, Fuente propia. (2024)

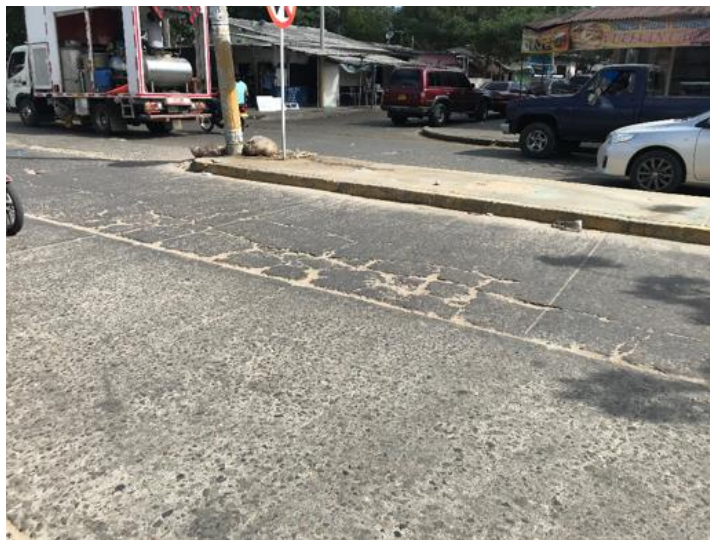
Figura 4.

Agrietamiento en bloque en losa de concreto hidráulico

Nota. Agrietamiento en bloque en losa de concreto hidráulico, Fuente propia.2024

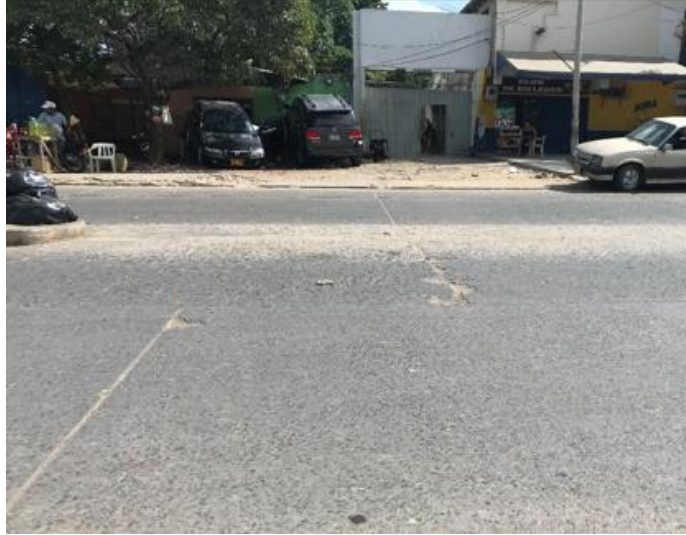
Figura 5.

Desportillamientos en juntas en losa de concreto hidráulico

Nota. Desportillamientos en juntas en losa de concreto hidráulico, Fuente propia

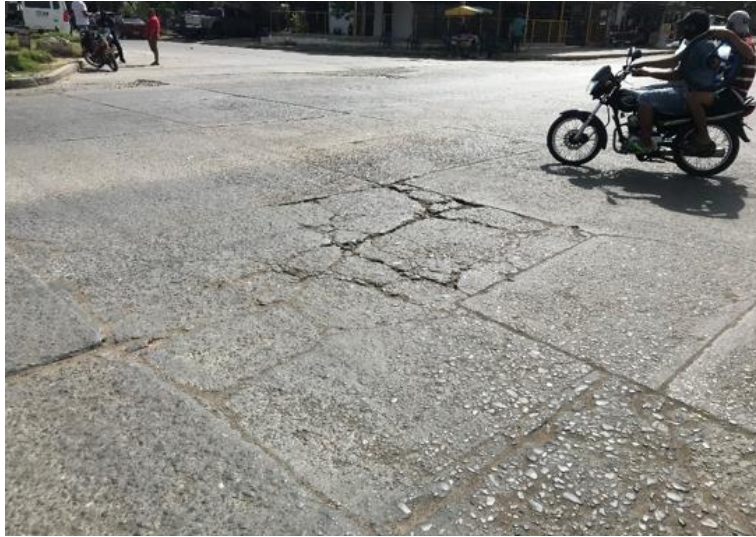
Figura 6.

Hundimiento o asentamiento en losa de concreto hidráulico

Nota. Hundimiento o asentamiento en losa de concreto hidráulico, Fuente propia.2024

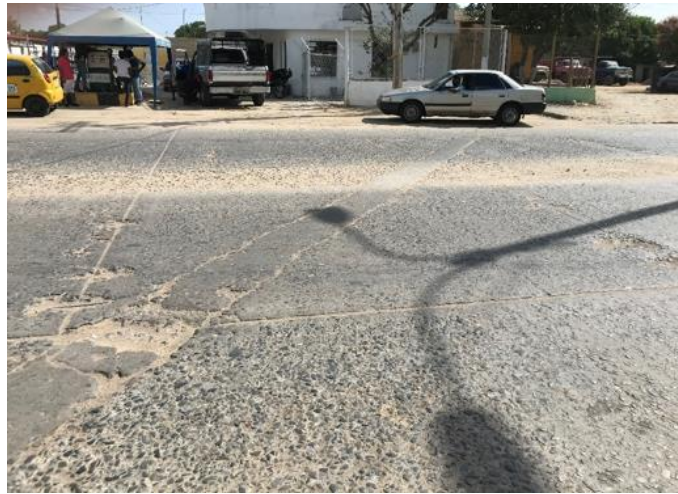
Figura 7.

Parches en losa de concreto hidráulico, Fuente propia

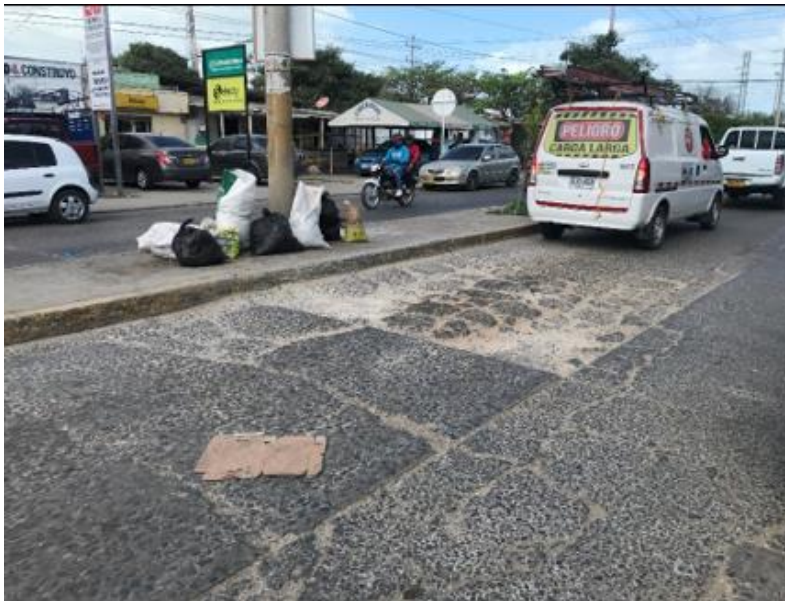
Figura 15

Agrietamiento en bloque

Nota. Área afectada de 3.5m X 4.5m. fuente, propia. 2024

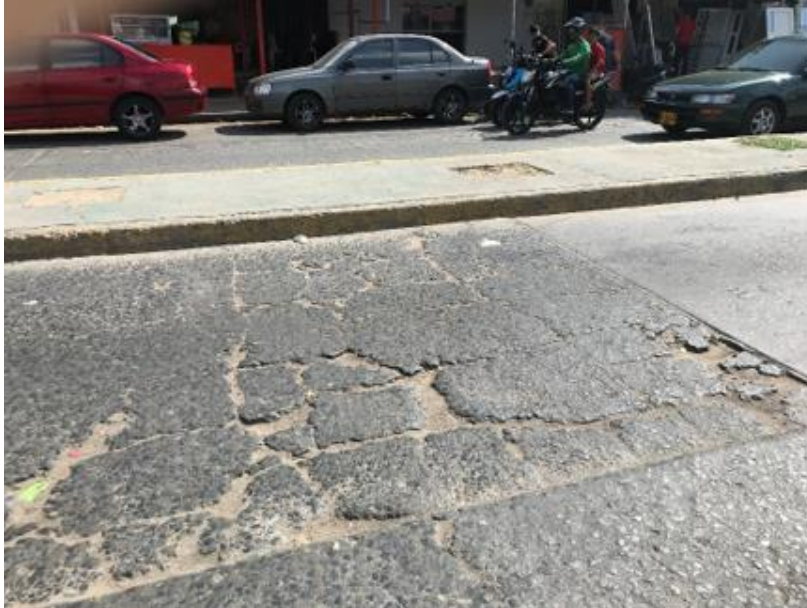
Figura 16

Agrietamiento en bloque

Nota. área afectada de 5.0 m X 4.5 m. fuente, propia. 2024

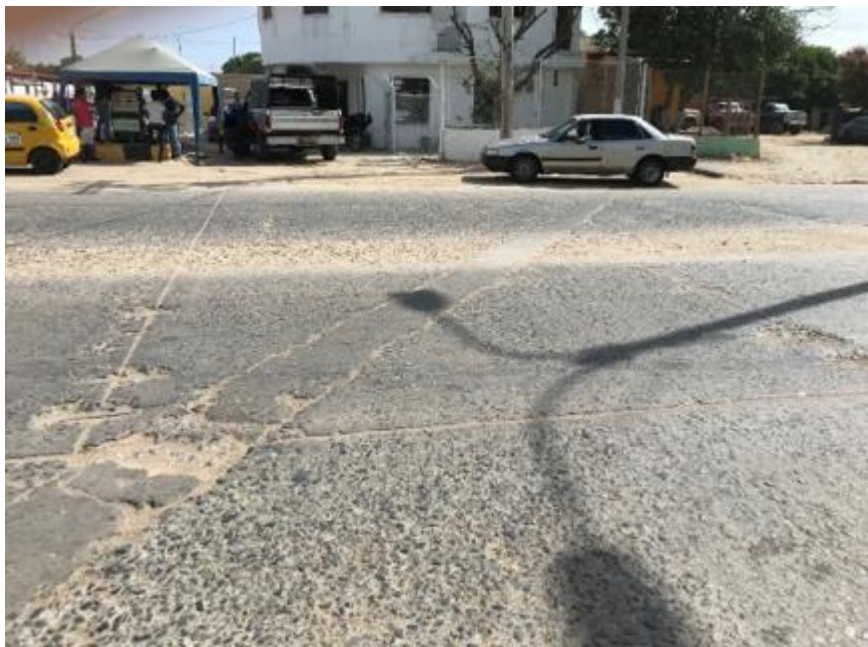
Figura 17

Agrietamiento en bloque

Nota. área afectada de 3.5 m X 4.5 m. Fuente, propia. 2024

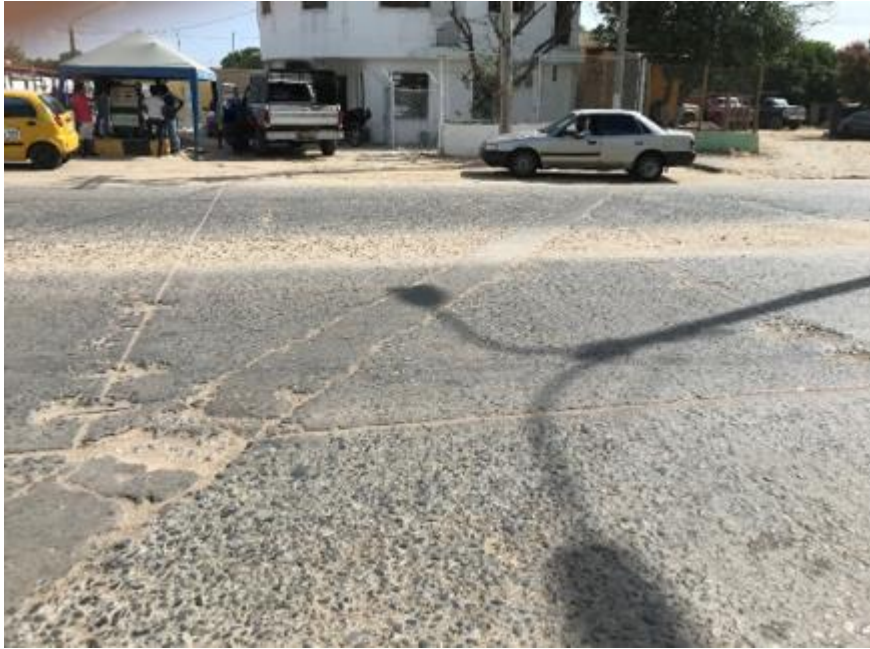
Figura 18

Parches y desportillamientos

Nota. área afectada de 6 m X 6 m. Fuente, propia. 2024

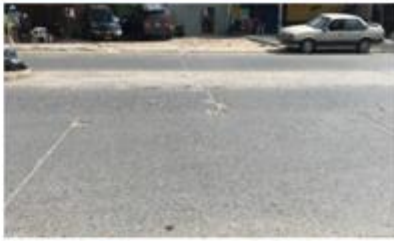
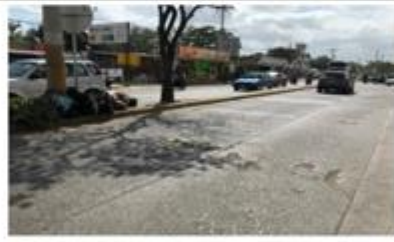
NOMBRE	CARRERA 7 ENTRE CALLES 15-46				
LOCALIZACION	RIOHACHA, LA GUAJIRA				
SISTEMA CONSTRUCTIVO	CONCRETO HIDRAULICO				
TRAMO	3, calles 18 y 24 (K0+570 al K1+120)

DESCRIPCION					
DESPORTILLAMIENTO DE JUNTAS DPL, DONDE SE PRESENTA DESINTEGRACIÓN DE LAS ARISTAS DE LAS JUNTAS, REPRESENTADA MEDIANTE LA PERDIDA DE TROZOS DEL PAVIMENTO. ESTAS SE PRESENTAN POR UNA MALA EJECUCIÓN A LA HORA DE PRODUCIR EL CONCRETO UTILIZADO COMO CAPA DE RODADURA, A SU VEZ, SE OBSERVA QUE LA JUNTA ENTRE LOSAS NO POSEE EL SELLO, POR ELLO, AL MOMENTO DE TRANSMISIÓN DE CARGAS ENTRE LOSAS SE PRODUCE LA LESIÓN LA CUAL PUEDE AFECTAR A MEDIANO PLAZO LA ESTRUCTURA DEL PAVIMENTO.

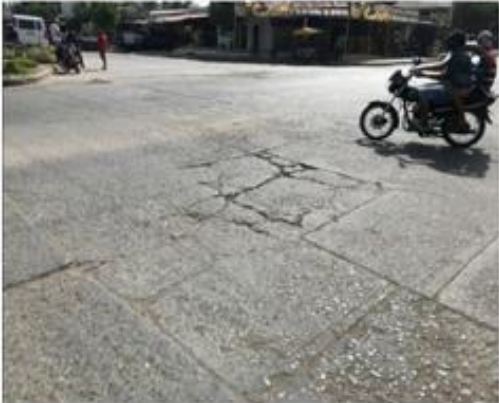
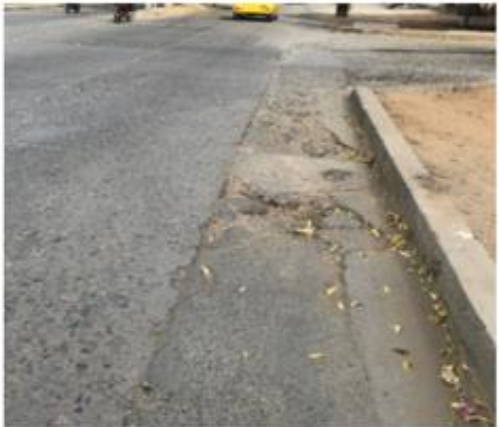
Se presenta HUNDIMIENTO DE LOSAS y posterior agrietamiento, este tipo de falla se manifiesta principalmente por asentamientos producidos por erosiones en alguna de las pacas que constituyen la estructura del pavimento.

DESCRIPCION					
<p>HUNDIMIENTO DE LOSA HU Y POSTERIOR AGRIETAMIENTO, ESTE TIPO DE FALLA SE PRESENTA PRINCIPALMENTE POR ASENTAMIENTOS PRODUCIDOS POR CONSOLIDACIÓN EN LA CAPA DE BASE GRANULAR O EN LA SUBRASANTE, DEBIDO A QUE EL HUNDIMIENTO EN LOSAS PUEDE CONDUCIR AL AGRIETAMIENTO TOTAL DE LAS LOSAS AFECTADAS, SE DETERMINADA LA DEMOLICIÓN DE LA MISMA, MEJORAMIENTO DE LAS CAPAS GRANULARES, Y NUEVAMENTE FUNDIR ELEMENTO.</p>

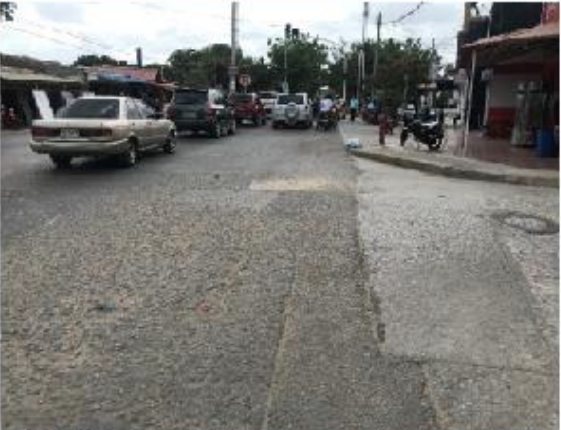
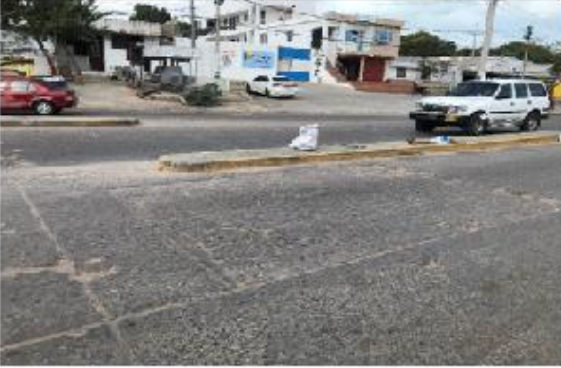
En este tramo se presenta la lesión patológica parches PCH, la cual se presenta debido a reparaciones realizadas por diversos factores de intervención, donde se ve afectada la capa de rodadura, este tipo de lesión se deriva o manifiesta por los malos procedimientos a la hora de realizar este tipo de reparaciones, que con el tiempo tienen a desprenderse generando fracturamiento en la losa y posteriormente baches.

NOMBRE	CARRERA 7 ENTRE CALLES 15-46																												
LOCALIZACION	BHOACHA, LA GUAJIRA																												
SISTEMA CONSTRUCTIVO	CONCRETO HIDRAULICO																												
TRAMO	4, entre calle 24 y 31 (K1+120 al K1+600)																												
INFORMACION CAUSAS

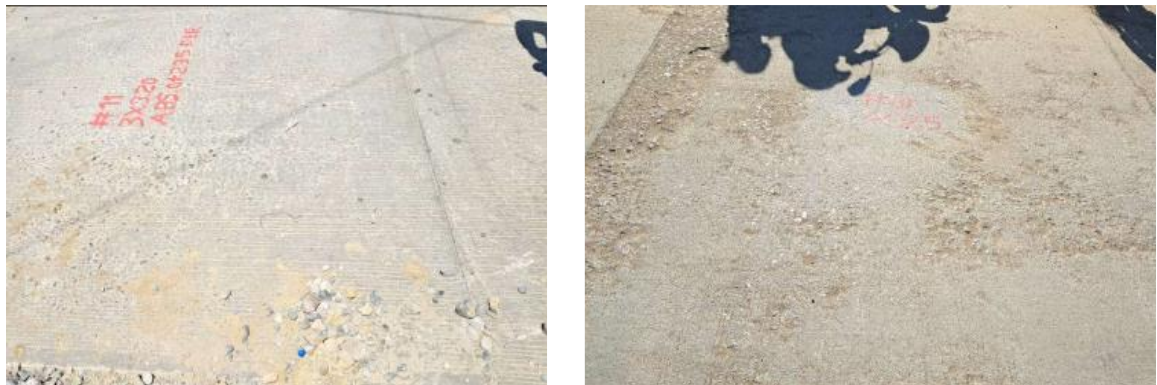
Zona 1 - K0+000 al K0+100 (Pulimiento PU)

Nota. Este tramo corresponde a afectaciones en pavimento rígido provocadas por el desgaste prematuro de la vía que consiste en la desintegración superficial del pavimento por pérdida de algún agregado, debido a falencias en el sistema constructivo, en la calidad de los agregados y efectos de carácter climático o demás; como posible medida de intervención se encuentra realizar el tratamiento superficial sin afectar la estructura del

pavimento y enfocándonos en la corrección de la capa de rodadura mediante un cepillado y la sustitución del espesor parcial de las losas que los requieran.

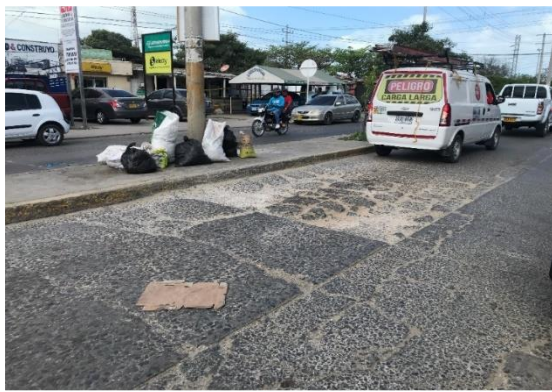
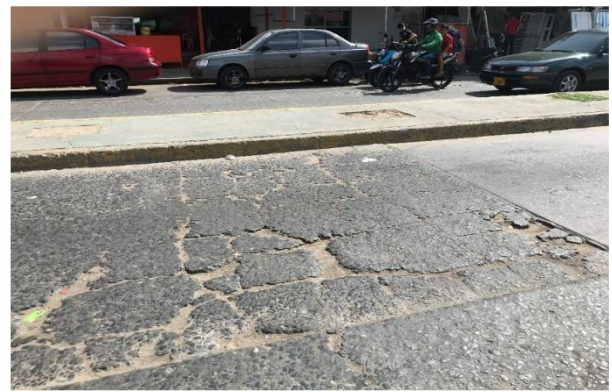
Zona 2 - K0+100 al K0+340 (Grieta en bloque GB)

Nota. Este tramo corresponde a afectaciones en pavimento rígido provocadas por la fracturación múltiple, puede ser causada por múltiples cargas, falencias en el diseño estructural y las condiciones del suelo deficientes; como posible medida de intervención debido a la alta severidad por fractura en diversas partes se encuentra realizar la reparación completa de la estructura del pavimento en las losas afectadas, generando un especial tratamiento a las juntas, para que no se afecten, cuenten con el mismo espesor y adherencia requerida.

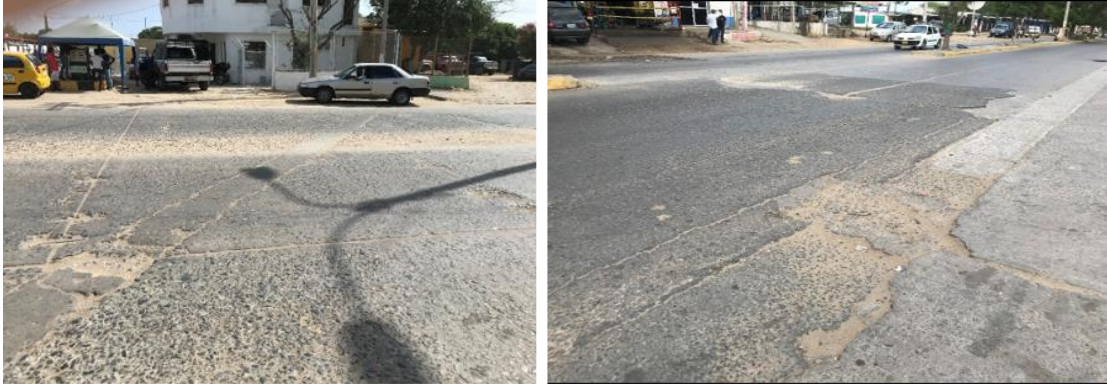
Figura 38

Zona 3 - K0+340 al K0+400 (Levantamiento localizado LET) Descascaramiento o desportillamientos en juntas

Nota. Este tramo corresponde a afectaciones en pavimento rígido provocado por debilitamiento y desintegración de los bordes de la junta debido posiblemente a defectos constructivos, mala calidad del material, mal procedimiento de corte de la junta, lo cual genera falla ante el tránsito de vehículos; como posible medida de intervención se encuentra realizar el tratamiento superficial sin afectar la estructura del pavimento y enfocándonos en la corrección de la capa de rodadura mediante un cepillado y la sustitución del espesor parcial de la zona afectada delimitando el límite de reparación, adicional complementando con un proceso de sellado de juntas.

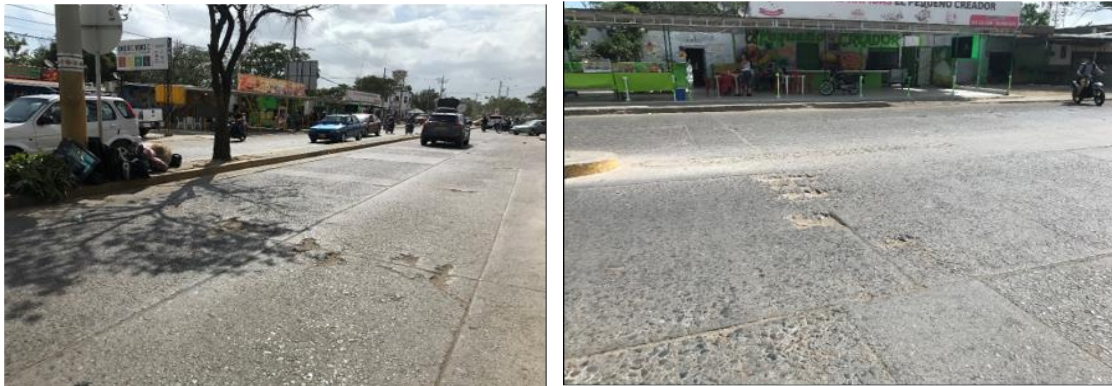
Zona 4 - K0+400 al K0+700 (Parches PCHA)

Nota. Este tramo corresponde a afectaciones en pavimento rígido y flexible provocado por el deficiente proceso constructivo, adicionalmente a que tiene una connotación debido a que se pueden presentar por reparaciones realizadas sobre el pavimento antiguo y no se da el tratamiento de adhesión requerido, o por ineficiencia en dovelas o barras de amarre; como posible medida de intervención reparar la estructura del pavimento sobre la franja que corresponda, adicionalmente con aumento de refuerzo y sellado de juntas.
