Estudio patológico de plazoleta y sótano del centro cultural Gabriel García  
Márquez

Universidad Santo Tomás

Especialización en Patología de la Construcción

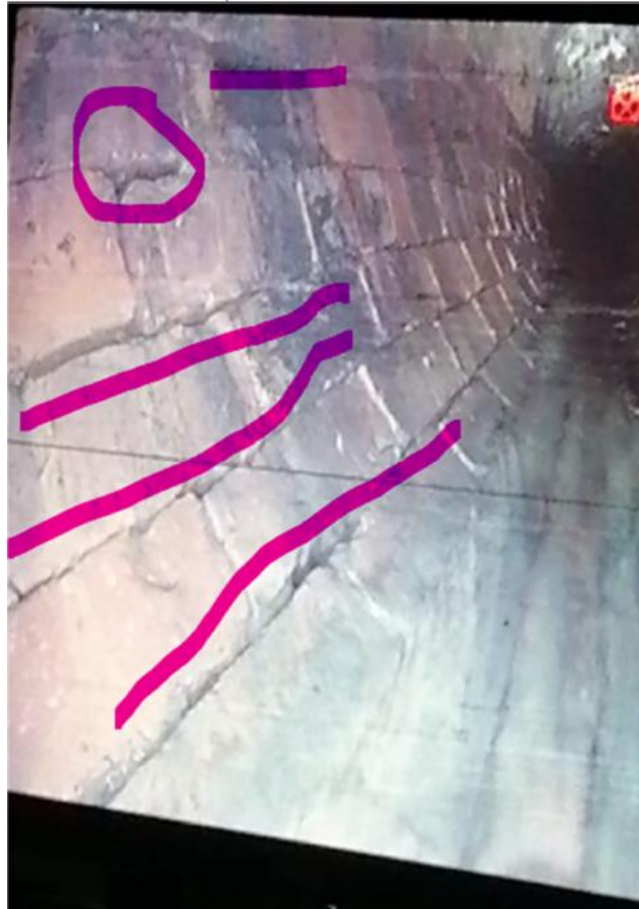
En conclusión, la inspección por CCTV ha identificado un riesgo inminente de colapso en la red de alcantarillado sanitario evaluada debido al desprendimiento de la pega del ladrillo, por tanto se estaría filtrando estas aguas hacia el sótano del centro cultural y por tanto las humedades identificadas en la evaluación visual de la estructura. lo que exige una intervención urgente para su rehabilitación.

*Ilustración 4 Pérdida de parte de la mampostería*

- **Estructural:** Se deben tomar "medidas de emergencia y ejecutar los saneamientos y la rehabilitación necesaria de inmediato" para evitar un colapso del sistema y daños adicionales.
- **Operacional:** Se recomienda programar un mantenimiento preventivo de lavado en un plazo de 3 a 5 años.

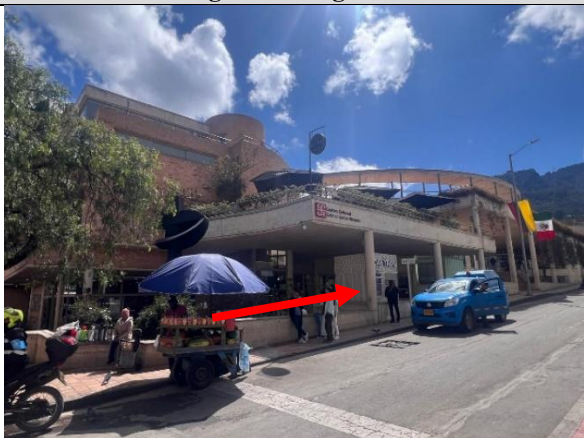
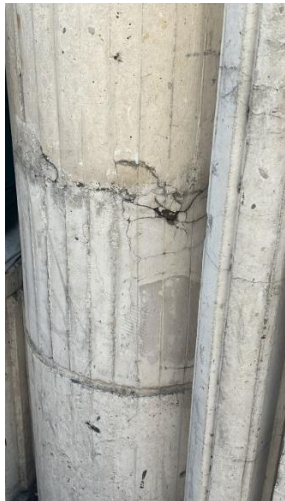
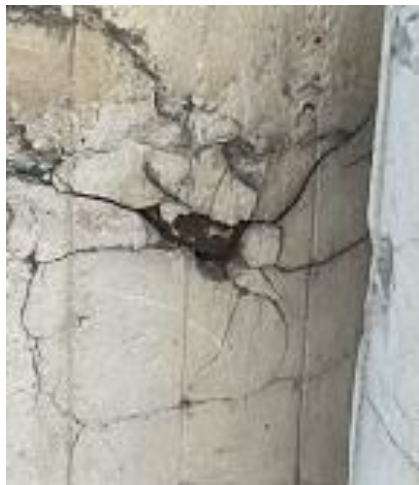
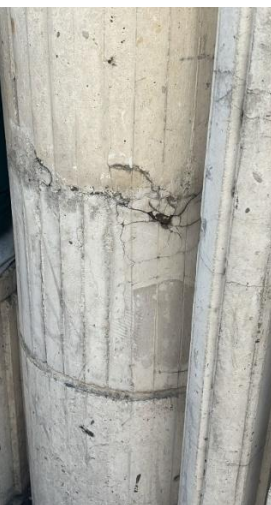
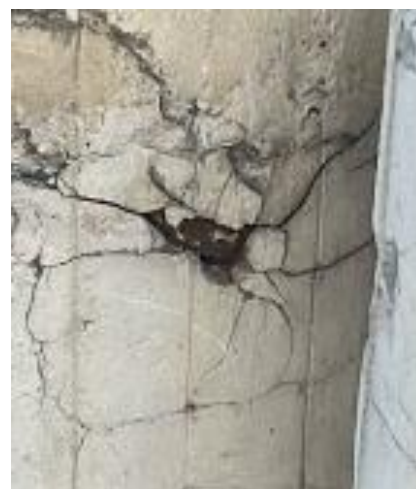
| Ubicación Patológica | | Registro Fotográfico | |
|---|---|---|--|
| El constructor incumpliendo la especificación técnica y las buenas prácticas constructivas, no se cumplió con el recubrimiento mínimo establecido por la NSR-98 en el cual establece en el título C.2 que el recubrimiento mínimo en columnas es de 4cm, y de acuerdo a los análisis vistos en campo, hay menos de 1cm lo que al momento de la estructura de hacer esfuerzo fracturó el concreto por alrededor de la zona de cesión, dejando el acero expuesto a meteorización y a los efectos del dióxido de carbono y la evolución de carbonatación en el elemento. | | | |

Foto 1. Ubicación Fachada

Foto 2. Acero expuesto

Foto 3. Imagen a detalle del acero expuesto

| Ubicación Patológica | | Registro Fotográfico | |
|---|---|---|--|
| Realizar pruebas de resistividad y ensayos de medición de recubrimiento, de acuerdo con ello se recomienda colocar a lado y nado estructuras metálicas o de material resistente a los lados de la columna que pueda hacer el esfuerzo que esta hace, una vez realizado esto, se recomienda picar los sectores afectados, y limpiar la corrosión, luego aplicar anticorrosivos que no afecten la adherencia al concreto, para realizar un encamisado y sellar los sectores trabajados con mortero de reparación que actúe cómo recubrimiento y sellador impermeabilizante. | | | |
| Correcto curado de las reparaciones, y realizar monitoreos de resistividad al acero y hacer controles periódicos de auscultación para reportar posibles nuevas lesiones. | | | |

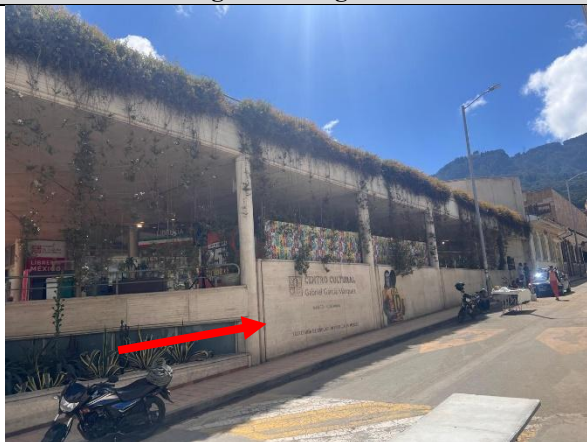
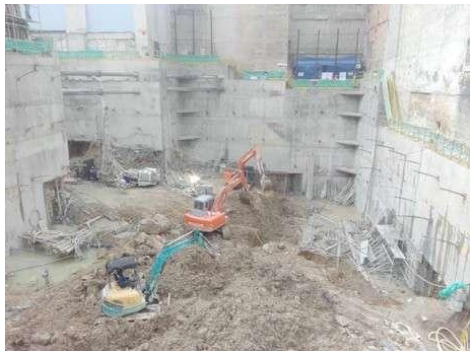
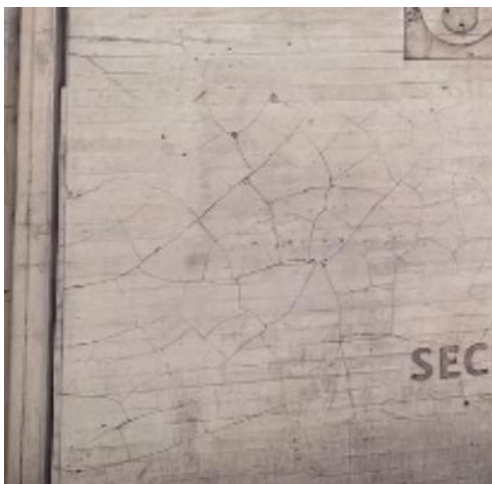
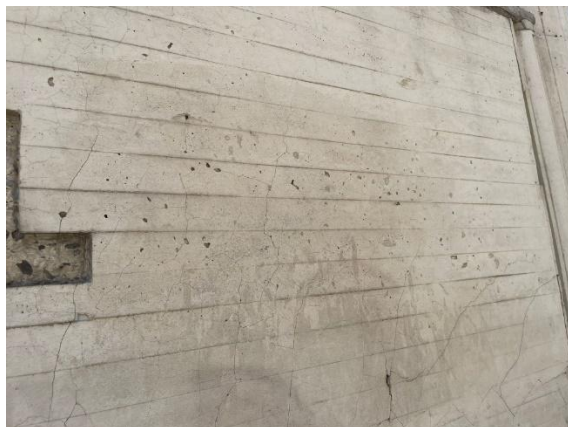
| Ubicación Patológica | | Registro Fotográfico | |
|---|---|---|--|
| <p>De acuerdo con la información suministrada por la administración del centro cultural, la construcción aledaña del teatro colón y lo magnificante que fue, provocó vibraciones fuera de lo regular en el sector y asentamiento de los edificios aledaños, debido a que, para fijar las paredes de los sótanos, se realizaron anclajes que pasaron por debajo de estos edificios cómo se muestra a continuación:</p> <p>Imagen suministrada por la administración del centro cultural</p> | | | |

| Foto 2. Cuartero y Desprendimiento superficial de concreto | |
| Foto 3. Cuartero y Desprendimiento superficial de concreto | |

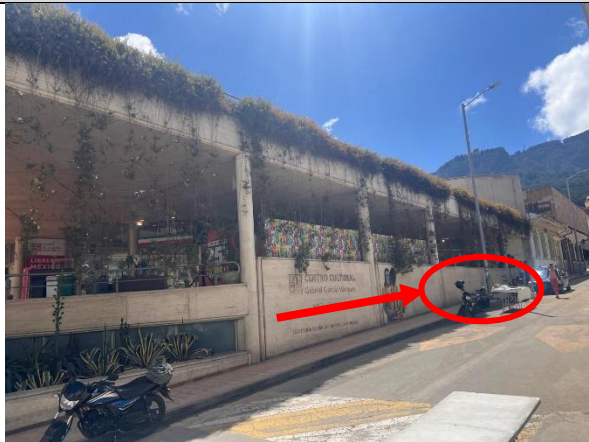
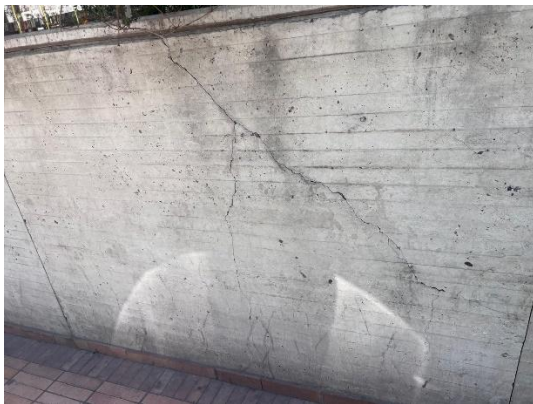
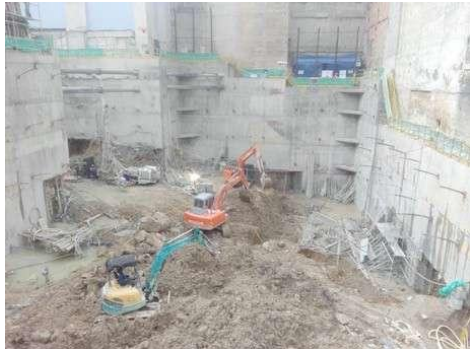
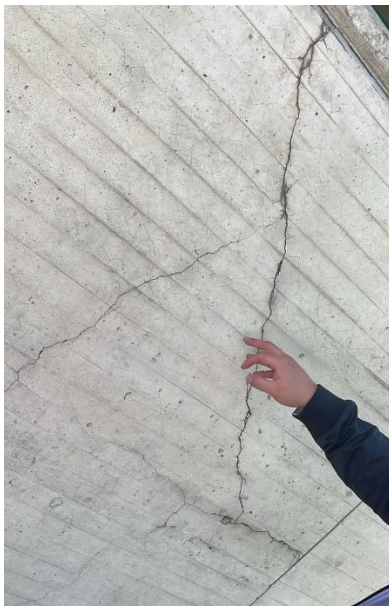
| Ubicación Patológica | | Registro Fotográfico | |
|---|---|---|--|
| De acuerdo con la información suministrada por la administración del centro cultural, la construcción aledaña del teatro colón y lo magnifico que fue, provocó vibraciones fuera de lo regular en el sector y asentamiento de los edificios aledaños, debido a que, para fijar las paredes de los sótanos, se realizaron anclajes que pasaron por debajo de estos edificios cómo se muestra a continuación: | | | |
| Tipo de intervención | | <p>Foto 3 Grieta a detalle</p> | |

| Ubicación Patológica | | Registro Fotográfico | |
|---|---|---|--|
| Se recomienda realizar dos dilataciones, una al inicio de la grieta y otra en la mitad, debido a que al final ya se encuentra una junta, con una profundidad de ¼ del espesor del muro, adicionalmente sellar las dilataciones con un epóxico sellante para prevenir la filtración de agua, además de sellar con equipo a presión la grieta presentada. | | | |
| Se necesita realizar monitoreo de la grieta en caso de seguir presentando apertura, además de realizar mantenimiento a los epóxicos con el que se sellaban las dilataciones. | | | |

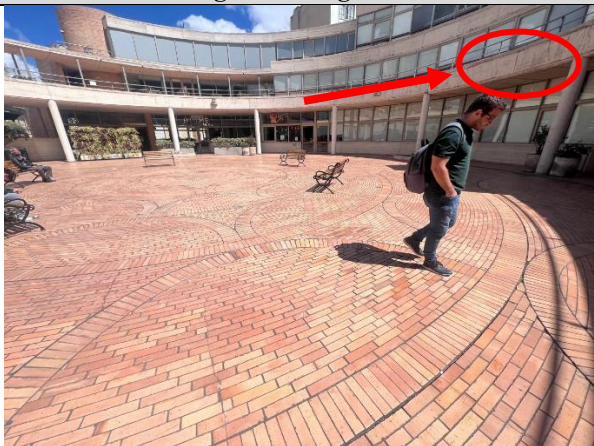
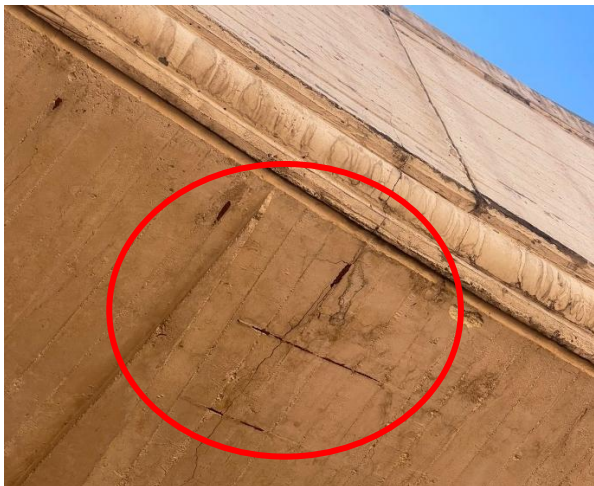
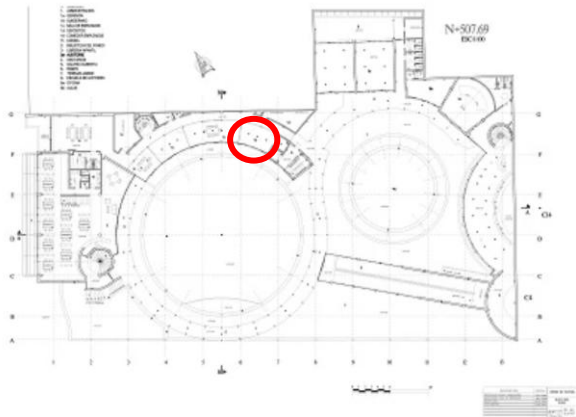
| Ubicación Patológica | | Registro Fotográfico | |
|---|---|---|--|
| El constructor incumpliendo la especificación técnica y las buenas prácticas constructivas, no se cumplió con el recubrimiento mínimo establecido por la NSR-98 en el cual establece en el título C.2 que el recubrimiento mínimo en columnas es de 2cm, y de acuerdo a los análisis vistos en campo, la parrilla está a ras con el borde bajo de la placa y por tanto el esfuerzo fisuró el concreto por el área de trabajo del refuerzo, dejando el acero expuesto a meteorización y a los efectos del dióxido de carbono y la evolución de carbonatación en el elemento. | | | |
| Recomendaciones para control del paciente | | Foto 3 zona de lesión localizada | |

| Ubicación Patológica | | Registro Fotográfico | |
|---|---|---|--|
| Realizar pruebas de resistividad, cartográfica por corrosión, y ensayos de medición de recubrimiento, de acuerdo con ello se recomienda colocar debajo de la placa estructuras o parales metálicos o de material resistente que pueda apoyar al elemento a hacer esfuerzo, una vez realizado esto, se recomienda picar los sectores afectados, y limpiar la corrosión, luego aplicar anticorrosivos que no afecten la adherencia al concreto, realizar un resane y sellar los sectores trabajados con mortero de reparación que actúe como recubrimiento y sellador impermeabilizante. | | | |
| Correcto curado de las reparaciones, y realizar monitoreos de resistividad al acero y hacer controles periódicos de auscultación para reportar posibles nuevas lesiones. | | | |

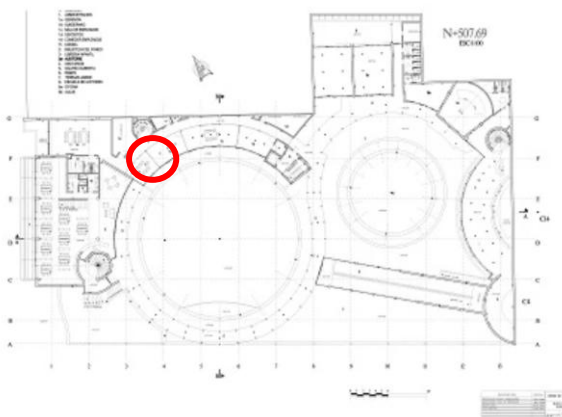
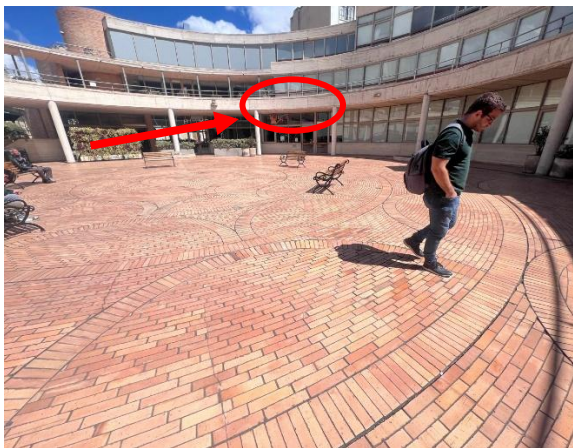
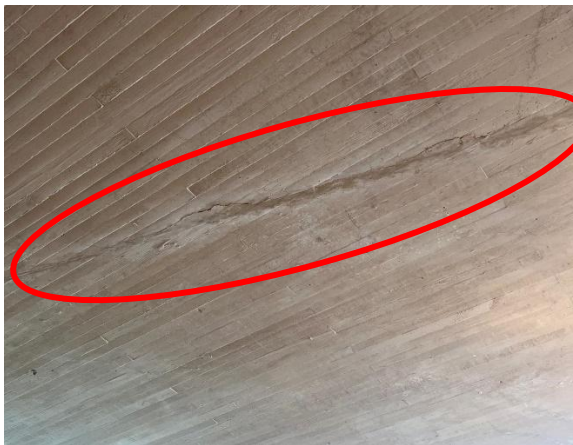
| Ubicación Patológica | | Registro Fotográfico | |
|---|---|---|--|
| La administración del centro cultural en proceso de tapar las grietas para no comprometer la vista arquitectónica realiza resanes de algunas fisuras y grietas las cuales no fueron correctamente hechas y el mortero de resane se está desprendiendo, debido a la falta de adherencia. | | Foto 1 | |

| Ubicación Patológica | | Registro Fotográfico | |
|---|---|---|--|
| Se debe picar el resane realizado a la fisura y una vez retirado este mortero, se picará aproximadamente 1 cm de la fisura, y se aplicará un aditivo adherente entre concretos, adicional se deberá mezclar un mortero de reparación de alta resistencia y se aplica dando un acabado liso. | | | |
| Se debe realizar auscultación rutinaria para evidenciar reapertura o nuevas lesiones en el sector. | | | |

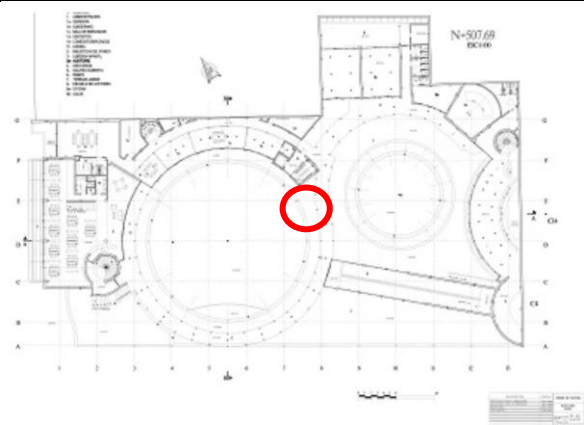
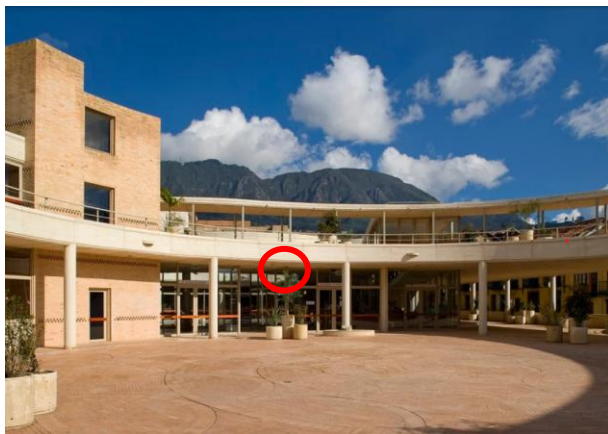
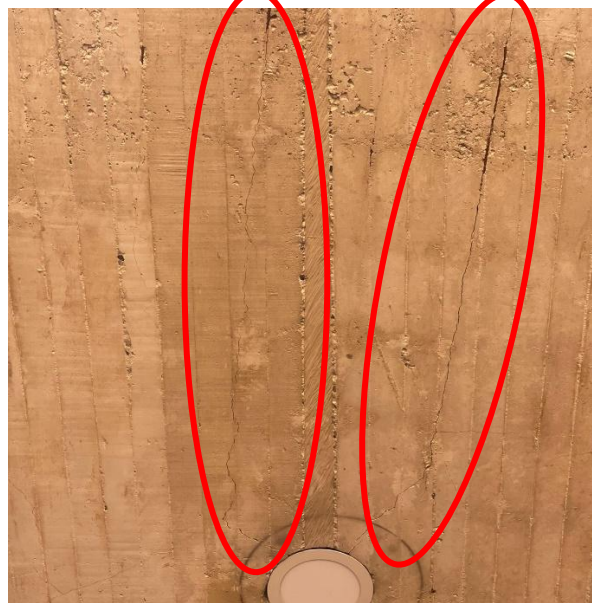
| Ubicación Patológica | | Registro Fotográfico | |
|---|---|---|--|
| El constructor incumpliendo la especificación técnica y las buenas prácticas constructivas, no cumplió con el recubrimiento mínimo establecido por la NSR-98 en el cual establece en el título C.2 que el recubrimiento mínimo en columnas es de 2cm, y de acuerdo a los análisis vistos en campo, la parrilla está a ras con el borde bajo de la placa y por tanto el esfuerzo fisuró el concreto por el área de trabajo del refuerzo, dejando el acero expuesto a meteorización y a los efectos del dióxido de carbono y la evolución de carbonatación en el elemento. | | | |
| Grave | Sector expuesto a intemperismo, partículas de CO2 con meteorización | | |

| Ubicación Patológica | | Registro Fotográfico | |
|---|---|---|--|
| Realizar pruebas de resistividad, cartográfica por corrosión, y ensayos de medición de recubrimiento, de acuerdo con ello se recomienda colocar debajo de la placa estructuras o parales metálicos o de material resistente que pueda apoyar al elemento a hacer esfuerzo, una vez realizado esto, se recomienda picar los sectores afectados, y limpiar la corrosión, luego aplicar anticorrosivos que no afecten la adherencia al concreto, realizar un resane y sellar los sectores trabajados con mortero de reparación que actúe como recubrimiento y sellador impermeabilizante. | | | |
| Correcto curado de las reparaciones, y realizar monitoreos de resistividad al acero y hacer controles periódicos de auscultación para reportar posibles nuevas lesiones. | | Foto 3 | |

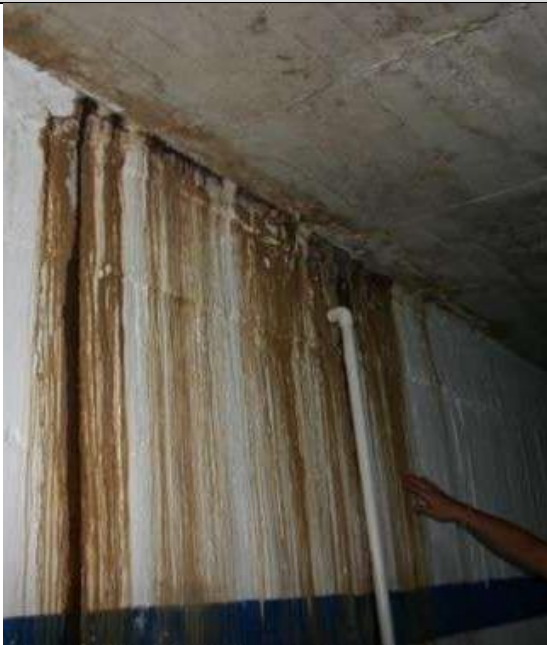
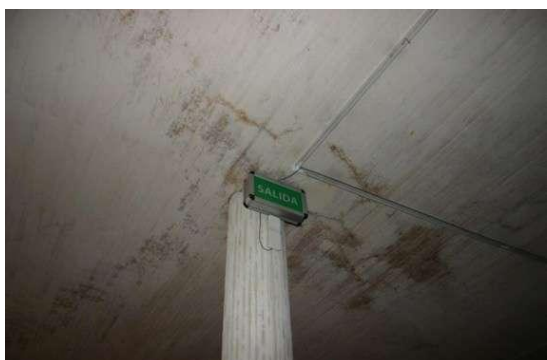
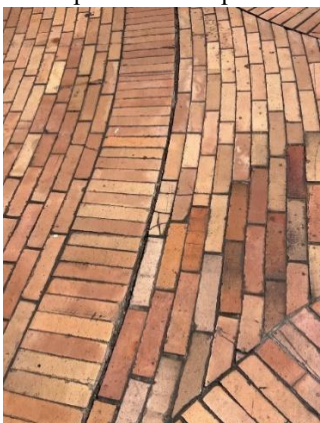
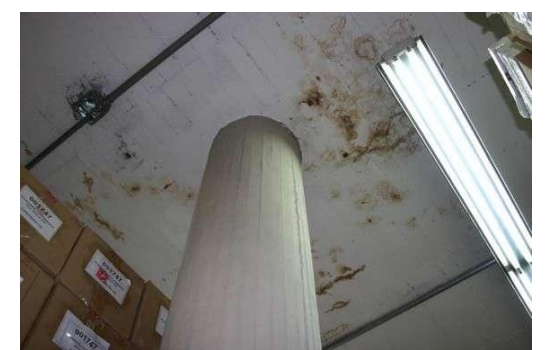
| Ubicación Patológica | | Registro Fotográfico | |
|---|---|---|--|
| De acuerdo a información suministrada por la administración se presentan fugas en el sistema de alcantarillado que no se encuentra en buen estado, sin embargo, también se presenta en la zona superior de la placa adoquines rotos y sin mantenimiento con empozamientos de agua, lo cual la falta de evacuación del agua puede filtrarse en la capilaridad del concreto y genera estas humedades más notorias en las juntas de muros y columnas con la placa de entrepiso. | | | |
| Grave | Sujeto a interperismo y constantes lluvias. | | |

| Ubicación Patológica | | Registro Fotográfico | |
|---|---|---|--|
| Se debe realizar mantenimiento a los adoquines y sellar las juntas, dando evacuación al agua superficial, adicionalmente en el día de inspección presenciamos la rehabilitación del alcantarillado aledaño con tecnología CIPP | | | |
| Realizar pruebas de resistividad y generar cartografía por corrosión para evaluar las afectaciones de la humedad en el acero, además se generar plan de mantenimientos a los adoquines del sector. | | | |
