## **Diagnóstico Patológico y Caracterización Lesional de Puentes Ferroviarios Patrimoniales en el Eje Cafetero Mediante Auscultación no Destructiva.**

**Autor1:** Jairo Patiño Álzate.

**Autor 2:** Edwin Alberto Patiño Bustamante.

**Tutora:** Dra. Diana Mylena Zambrano Vasquez.

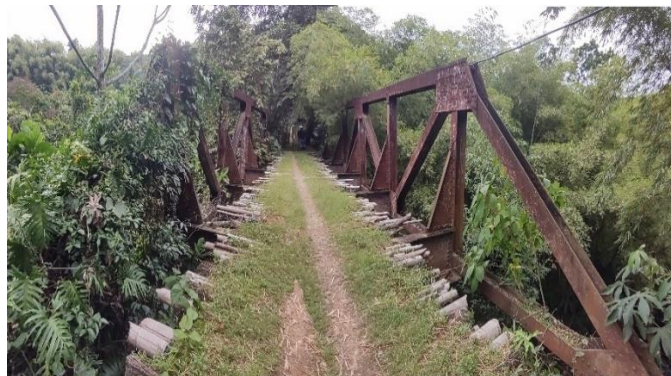
**Ilustración 1.** Imagen del paciente caso de estudio.

Tras la aplicación de la metodología SIPUCOL, se consolidó el estado de las lesiones en la siguiente tabla, donde se observa la predominancia de agentes patológicos como oxidación, corrosión, agentes biológicos y eflorescencia, prevaleciendo la oxidación, principalmente sobre la subestructura.

| Componente | Patología | Severidad (0-5) | Observación técnica |
|---|---|---|---|
| Superestructura Vigas 1 y 2 | Corrosión | 1 | Corrosión incipiente que afecta exclusivamente la capa externa del material, manteniendo la integridad geométrica y mecánica del perfil. |
| Superestructura Diagonales | Corrosión | 1 | Corrosión incipiente que afecta exclusivamente la capa externa del material, manteniendo la integridad geométrica y mecánica del perfil. |
| Platinas y pernos | Corrosión | 1 | Corrosión incipiente que afecta exclusivamente la capa externa del material, manteniendo la integridad geométrica y mecánica del perfil. |

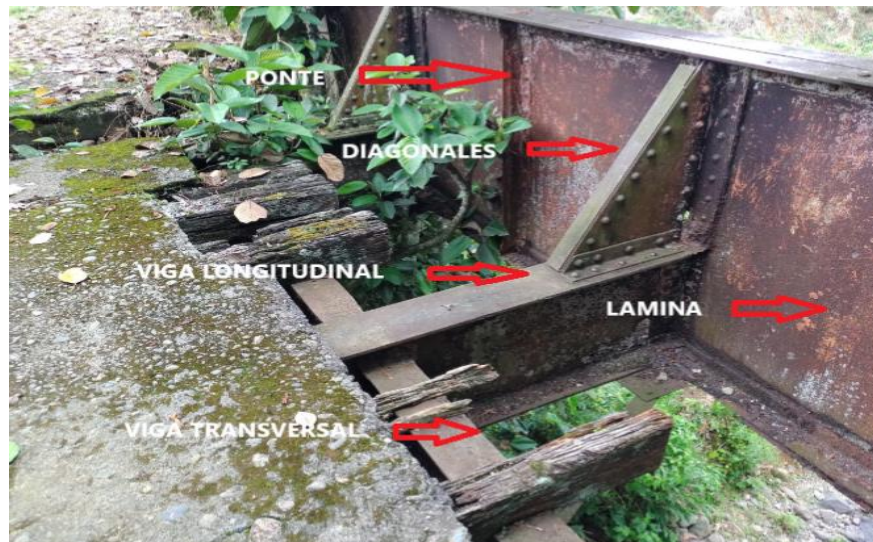
Ilustración 2. Imagen del paciente caso de estudio.

En el marco de la investigación multicaso, el análisis de este puente permite caracterizar la respuesta de las estructuras mixtas (acero y concreto ciclópeo) ante la agresividad ambiental del corredor ferroviario. Tras la aplicación de la metodología SIPUCOL y la auscultación técnica, se consolidó el estado de las lesiones en la siguiente matriz. Los hallazgos demuestran una correlación directa entre la inoperatividad de los sistemas de evacuación hidráulica y la degradación química de la infraestructura, evidenciando un nexo causal basado en la percolación de humedad y la lixiviación de pastas cementantes.

| <b>Superestructura</b> | Vigas 1 y 2 (Almas y patines) | Corrosión | 1 | Corrosión incipiente que afecta exclusivamente la capa externa del material, manteniendo la integridad geométrica y mecánica del perfil. |
| <b>Platinas y pernos</b> | Nodos de conexión y uniones de vigas | Corrosión | 1 | Corrosión incipiente que afecta exclusivamente la capa externa del material, manteniendo la integridad geométrica y mecánica del perfil. |
| <b>Capa de rodadura</b> | Bordes de lámina y pernos de anclaje | Corrosión | 1 | Corrosión incipiente que afecta exclusivamente la capa externa del material, manteniendo la integridad geométrica y mecánica del perfil. |

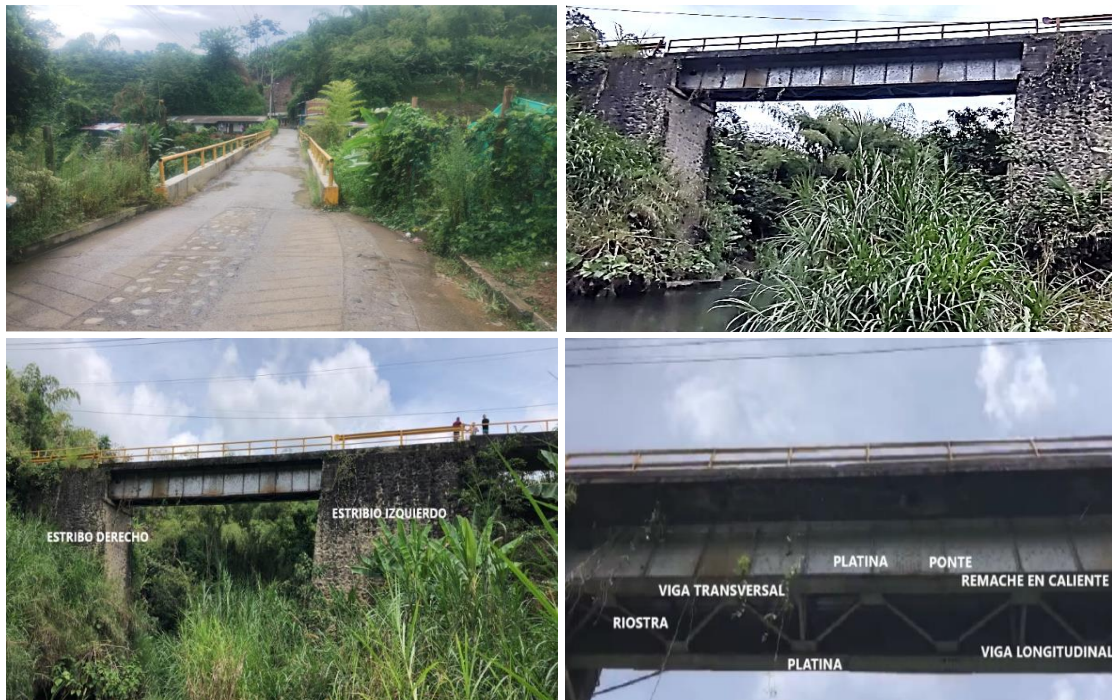
Ilustración 3. Imagen del paciente caso de estudio # 3

El análisis de este puente permite caracterizar la respuesta de la infraestructura ferroviaria patrimonial ante las condiciones geofísicas de la Vereda Betulia en Pereira. Tras la aplicación de la metodología de inspección técnica y el análisis de las fichas de patología, se consolidó el estado de las lesiones en la siguiente matriz. Los hallazgos demuestran una correlación entre la exposición atmosférica prolongada sin mantenimiento y la respuesta capilar de la subestructura masiva, evidenciando un nexo causal basado en la humedad ascendente desde los depósitos de cenizas volcánicas y la ausencia de recubrimientos protectores en el acero.

| Componente | Localización | Patología | Severidad (0-5) | Observación técnica |
|---|---|---|---|---|
| <b>Superestructura</b> | Vigas principales (Sección I) - Almas y patines | Oxidación | 2 | Herrumbre superficial generalizada por la degradación total de la capa de pintura original; sin pérdida de sección. |
| <b>Superestructura</b> | Aristas de vigas y zonas de sombra | Corrosión | 1 | Inicio de corrosión atmosférica de carácter incipiente que no compromete la integridad mecánica de los perfiles. |
| <b>Sistemas de Unión</b> | Nodos de conexión y platinas de refuerzo | Corrosión | 1 | Proceso corrosivo leve en interfaces de unión, limitado a la capa externa del material sin picaduras profundas. |

| Componente | Localización | Patología | Severidad (0-5) | Observación técnica |
|---|---|---|---|---|
| <b>Platinas</b> | Bordes y zonas de contacto viga-platina | Corrosión | 1 | Corrosión incipiente favorecida por la retención de humedad en los intersticios de la unión. |
| <b>Sistema de Drenaje</b> | Trasdós del muro y entrega de escorrentía | Obstrucción / Deficiencia | 3 | Colmatación o ausencia de filtros, lo que eleva la presión de poros y favorece la humedad en el cuerpo del estribo. |
