Anexo 2. ESPECIALIZACIÓN EN PATOLOGÍA DE LA CONSTRUCCIÓN										UNIVERSIDAD SANTO TOMAS				
Ficha Técnica de la Clasificación Proceso Patológico de Losa de Contrapiso Sótano.										FECHA: 15/04/2025				
FICHA TECNICA DE CLASIFICACION PROCESO PATOLOGICO														
INFORMACION GENERAL														
PACIENTE:					EDIFICIO L'AVENIDA					ELEMENTO AFECTADO:				
LOCALIZACION:					PARQUEADEROS					LOSAS DE CONCRETO				
UBICACION:					SEMISOTANO					MATERIAL AFECTADO:				
					SEMISOTANO					CONCRETO				
										SISTEMA CONSTRUCTIVO:				
										APORTICADO				
CUADRO DE LESIONES														
ELEMENTO	TIPO DE MATERIAL	SEVERIDAD			TIPO DE LESION			CAUSA		AFECTACION DEL DANO			DANO ELEMENTO	
		ALTA	MEDIA	BAJA	FISICA	QUIMICA	MECANICA	DIRECTA	INDIRECTA	SEGURIDAD	FUNCIONAL	ASPECTO	ESTRUCTURAL	NO ESTRUCTURAL
MUROS	CONCRETO													
	MAMPOSTERIA													
	TAPIA PISADA													
	DRYWALL

Anexo 3. Ficha Técnica de la Clasificación Proceso Patológico de Terraza y Losa de Contrapiso.		ESPECIALIZACIÓN EN PATOLOGÍA DE LA CONSTRUCCIÓN

FICHA TECNICA DE CLASIFICACION PROCESO PATOLOGICO													FECHA: 15/04/2025		FICHA #4	
INFORMACION GENERAL													REGISTRO FOTOGRAFICO

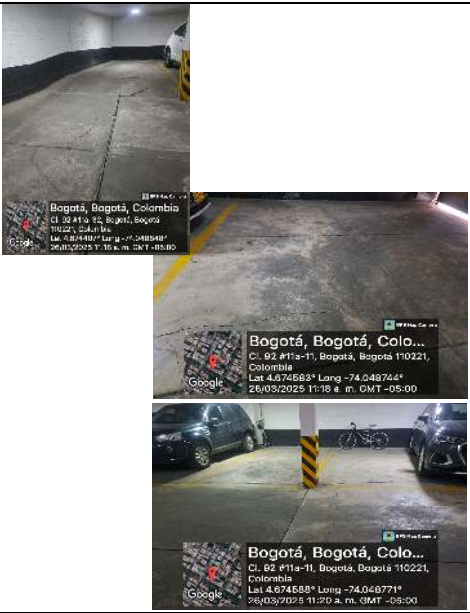
SUPERBOARD													
	MADERA													
MORTERO														
OTRO														
PISOS	CONCRETO	X						fisuras	Mecanica	Diseño		X		X
	CERAMICA													
	MADERA													
	LAMINADO													
	VINILICO													
	GRES													
ADOCOQUIN														
OTRO														
CIELO RASO	CONCRETO	X			Humedades			Desniveles		Diseño		X		X
	DRYWALL													
	MADERA													
	ESTRUCTURA METALICA													
	TEJA BARRO													
	TEJA ETERNIT													
PVC														
TEJA PLASTICA														
OTRO														
ACABADOS	CARPINTERIA MADERA													
	CARPINTERIA METALICA													
	VENTAERIA EN ALUMINIO													
	PINTURA													
	OTRO													
TIPO DE LESIONES										OBSERVACIONES				
FISICAS	Humedades	QUIMICAS	Carbonatacion	MECANICAS	Deformaciones	Durante la inspeccion visual del paciente, se evidencian desniveles en la losa de cimentacion.								
	Filtraciones		Oxidacion		Grietas

Suciedad		Eflorescencia		fisuras									
	Erosion		exfoliacion		Roturas									
	Manchas		Insectos Xilofagos		Desprendimientos									
	Alteración Volumétrica		Mohos y hongos		Desplomes									
	Alteración Espacial		Plantas superficiales		Desniveles									
	Carencia de Mantenimiento		Animales		Alabeos									
	Diseño Inadecuado				Faltantes									
					segregacion									
DESCRIPCION										PRE DIAGNOSTICO				
Se revisa la zona del semisotano, donde estan ubicados los parqueaderos del edificio, se inspeccionan la losa de cimentacion y la losa que conforma el jardin y la terraza										Asentamientos diferenciales en la estructura del edificio ha causado un efecto de rebote de la estructura lo que ha provocado desniveles en la losa de cimentacion				
										INTERVENCION				
										Para iniciar con la reparación de la losa de contrapiso, se deberá realizar la demolición controlada de los tramos afectados, retirando completamente el material existente hasta alcanzar un nivel firme y estable. Posteriormente, se efectuará un relleno con material granular seleccionado tipo subbase B400, el cual debe ser compactado al 100% de la densidad máxima seca, conforme a los resultados obtenidos por el ensayo Proctor Modificado. Con el fin de garantizar la capacidad estructural del área, especialmente en la zona de parqueaderos que actualmente carece de cimentación, se deberá ejecutar una cimentación compuesta por vigas y viguetas de concreto, sobre la cual se reconstruirá la losa utilizando concreto con resistencia de 4.000 psi.
