ESTUDIO PATOLÓGICO DE LAS INSTALACIONES DE LA INSTITUCIÓN EDUCATIVA  
FUNDACIÓN PARA EL DESARROLLO DE LA INVESTIGACIÓN -FDI- EN LA CIUDAD  
DE BARRANQUILLA

Arq. Mariana Gärtner Jaramillo  
Ing. Darío Alberto Beltrán Núñez  
Ing. María Claudia Romero Martínez  
Ing. Vanessa Carolina Buenahora Bonfante

Universidad Santo Tomás  
Especialización en Patología de la Construcción  
Trabajo Profesional Integrado

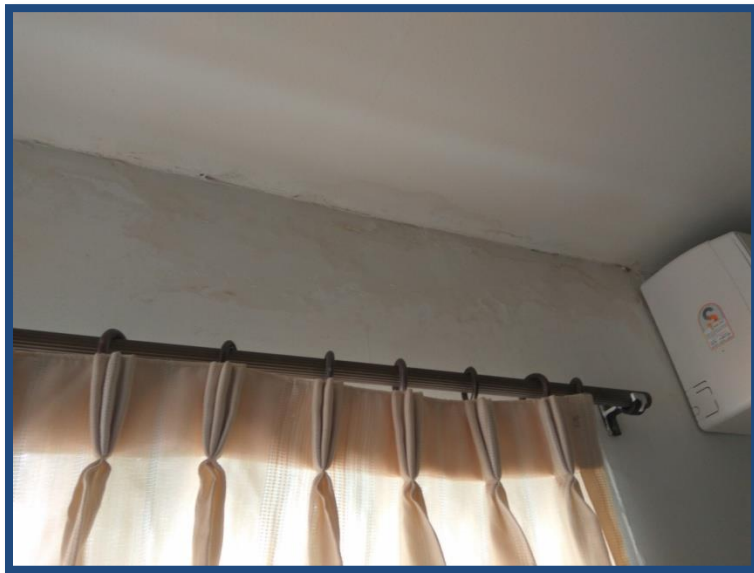
*Figura C9-1. Lesión: humedad. Fuente: Autores.*

- 9.1 Lesiones en el edificio #1
- Lesión #1 Humedades: Se presentaron humedades en conexión dintel ventana con cielo raso del salón en el segundo piso. En la figura C9-1 se observa la lesión explicada previamente y la figura C9-1a presenta la ubicación de esta lesión en la planta del segundo piso.

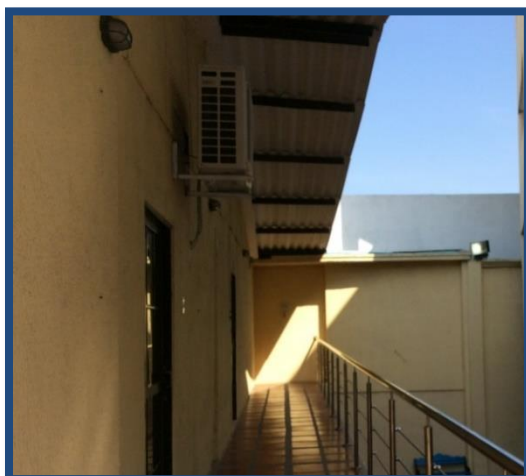
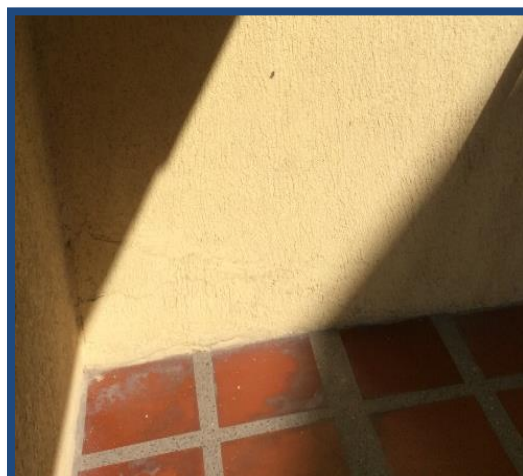
- Lesión #3 Grieta: En conexión losa pasillo - muro de cerramiento del edificio # 1.  
En las figuras C9-3 y C9-3a se presenta fotografía de la fisura y la ubicación en el plano.

*Figura C9-3. Lesión: grieta.*  
*Fuente: Autores*

*Figura C9-3a. Lesión: grieta.*  
*Fuente: Autores.*

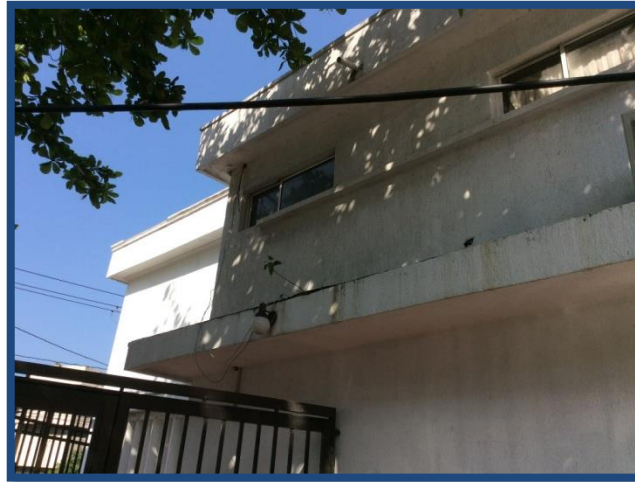
- **Lesión #4 Humedades:** Se evidenciaron humedades sobre la fachada del edificio # 1, lavado superficial, decoloración y presencia de cultivos biológicos, según (Guzma, 2003) “esto se da como consecuencia de la bioreceptividad que ofrece las superficie de concreto a la proliferación de microorganismo las cuales afectan el aspecto del concreto no sólo por las manchas y cambios de color; sino también, porque su principal efecto desfavorable es que mantienen húmeda la superficie del concreto, lo cual promueve mecanismos de deterioro como perdida de recubrimiento con la consecuente corrosión del acero. En las figuras C9-4 y C9-4a se presenta fotografía de la humedad encontrada y la ubicación en el plano.

*Figura C9-4. Lesión: humedades. Fuente: Autores.*

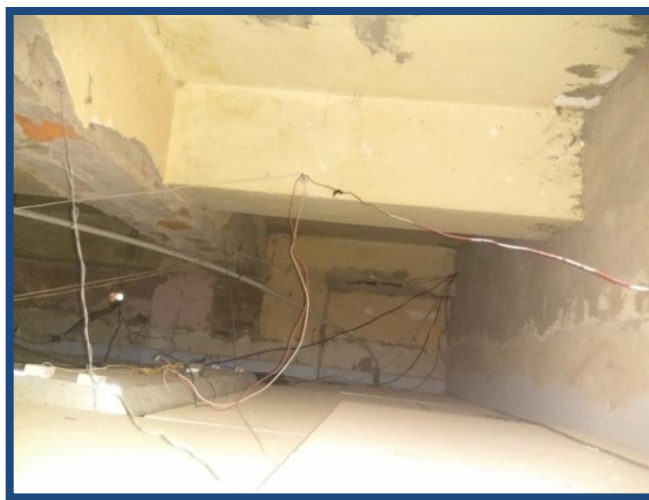
mucho más avanzado en el fondo. La figura C9-5a presenta la ubicación de la lesión previamente mencionada.

*Figura C9-5. Lesión: pérdida de recubrimiento. Fuente: Autores*

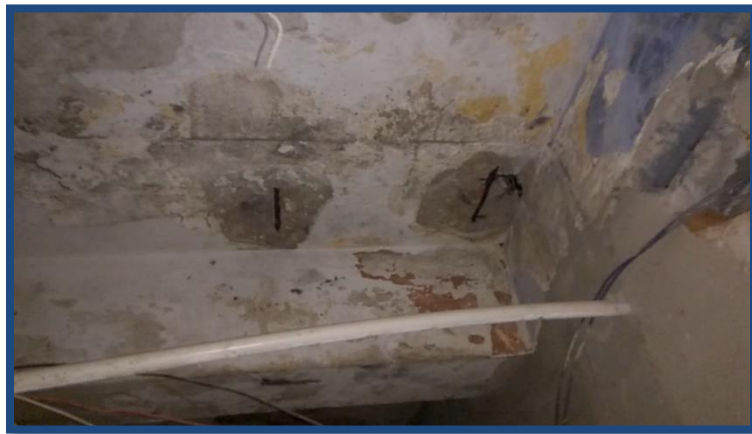
- Lesión # 6 Pérdida de recubrimiento en viga. En las figuras C9-6 y C9-6a se presenta la pérdida de recubrimiento en la parte inferior de una losa de entrepiso del segundo nivel del edificio # 2 y su respectiva ubicación. La longitud de exposición del refuerzo es de 20 cm, la pérdida de recubrimiento es la evidencia del desgaste de la protección pasiva que proporciona el concreto y un proceso de corrosión en estado avanzado.

*Figura C9-6. Lesión: pérdida de recubrimiento. Fuente: Autores*

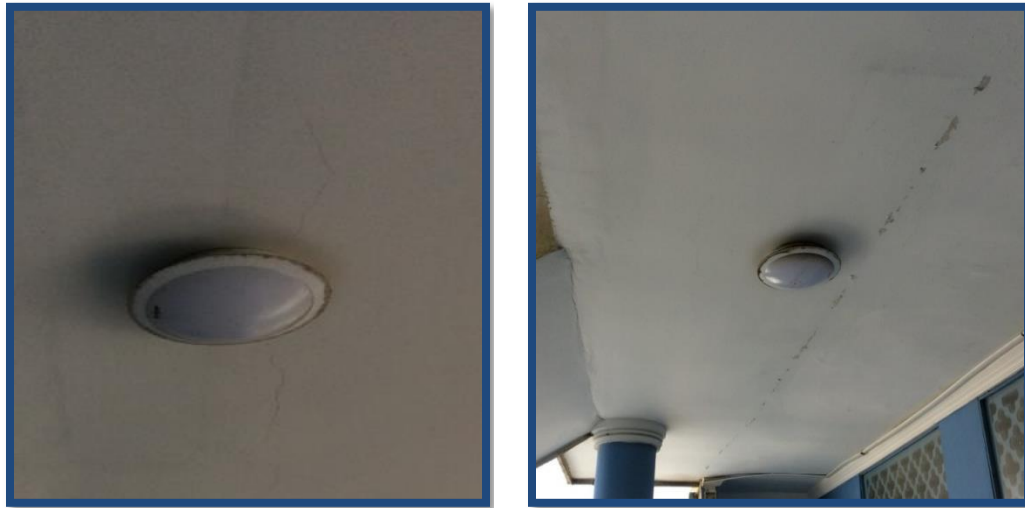
- Lesión # 12 fisuras en losas de cubierta de cuarto nivel: En las figuras C9-12 y C9-12a se presenta unas fisuras en losa de cubierta del cuarto piso en zona de vinculación de pasillo nuevo con edificio existente evidenciando pequeños movimientos en la edificación como deflexiones y asentamientos en la zona de pasillo de circulación la cual corresponde a una adición al sistema original de la edificación #2. La figura C9-12b presenta la ubicación de la lesión #12 en la planta del cuarto nivel.

*Figura C9-12. Lesión: fisura en losa. Fuente: Figura C9-12a. Lesión: fisura en losa. Autores.*

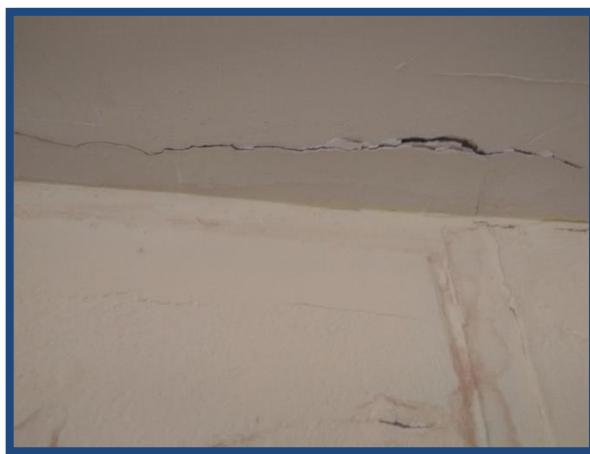
- Lesión # 14 fisuras en vigas, losas, columnas y acero expuesto de salón de cuarto nivel del edificio # 2: En las figuras C9-14, C9-14a, C9-14b se presenta unas fisuras longitudinales en vigas intermedia y de borde y fisura vertical en eje de columna, adicionalmente en la zona de conexión viga losa columna se presentan perdida de recubrimiento y exposición del acero con avanzado estado de corrosión, las figuras C9-14c y C9-14d evidencian esta lesión en la edificación #2. La figura C9-14e presentan la ubicación de la lesiones en la planta del cuarto piso de la edificación #2.

*Figura C9-14. Lesión: fisura en losa. Fuente: Autores.*

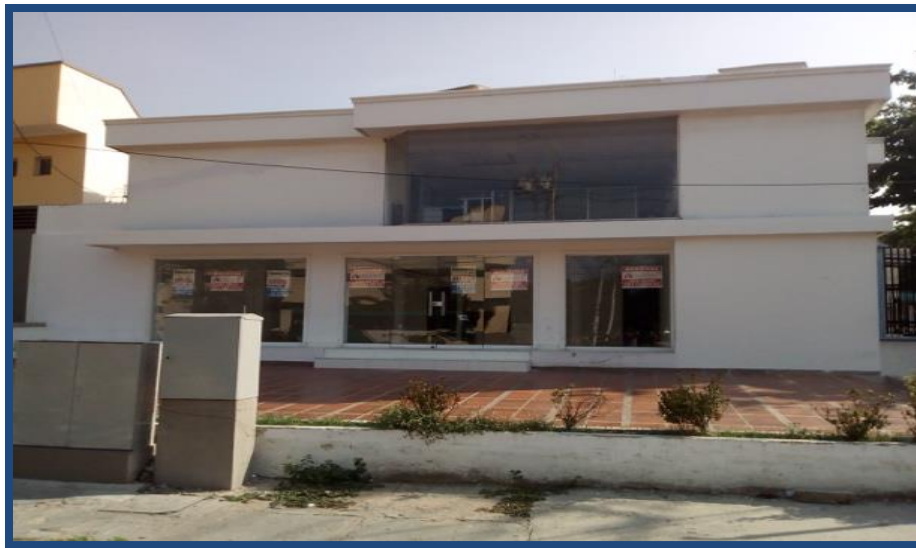
**Figura C12-7. Fachada sobre carrera 53 edificio #1. Fuente: Propia**

general de la fachada es bueno, no obstante, la presencia de algunas humedades puntuales y algunas fisuras menores.
