**ESTUDIO PATOLÓGICO POR HUMEDADES EN LOS MUROS EXTERIORES E INTERIORES  
EN LAS CASAS QUE CONFORMAN EL CONJUNTO RESIDENCIAL GUAZUCA EN EL  
MUNICIPIO DE GUASCA.**

**UNIVERSIDAD SANTO TOMAS**

**BOGOTA, 2019.**

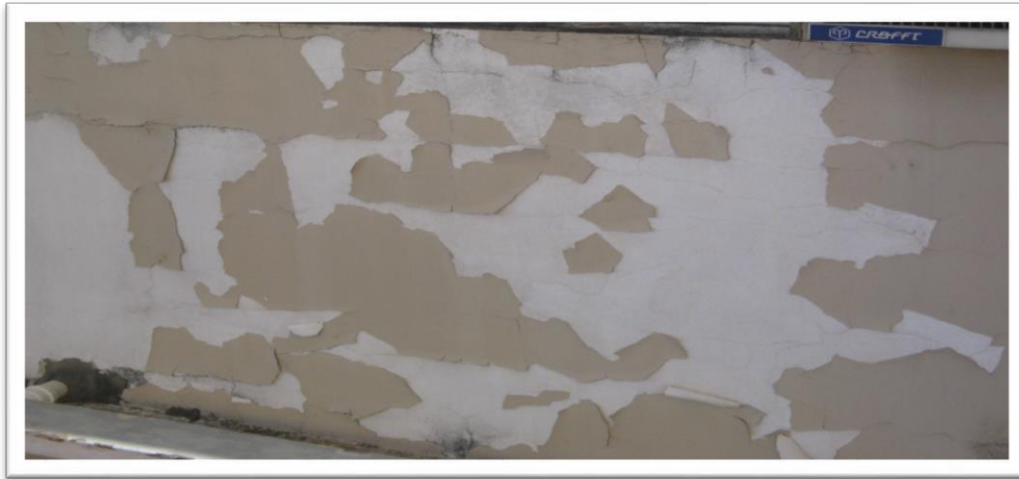
*Ilustración 10.* Afectaciones en revoques y pinturas.

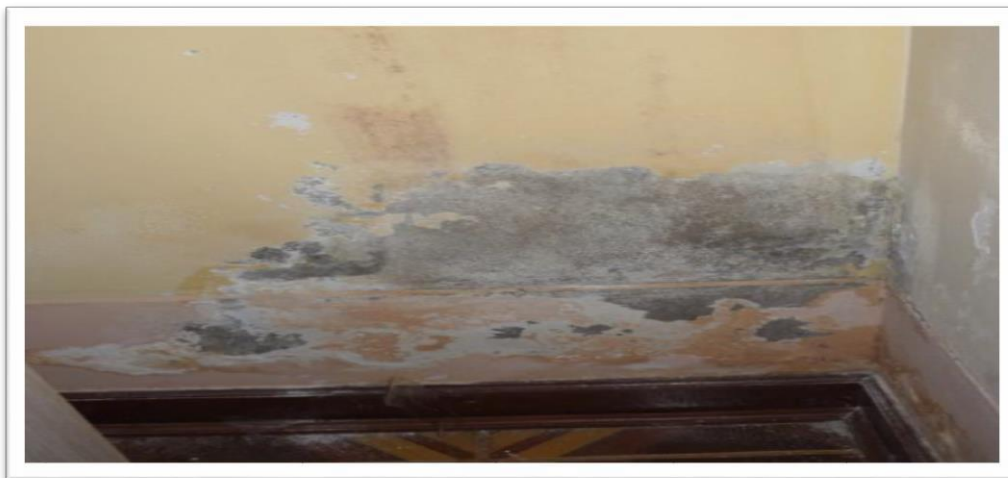
**Ilustración 11.** Muro con mancha circular intensa en dormitorio

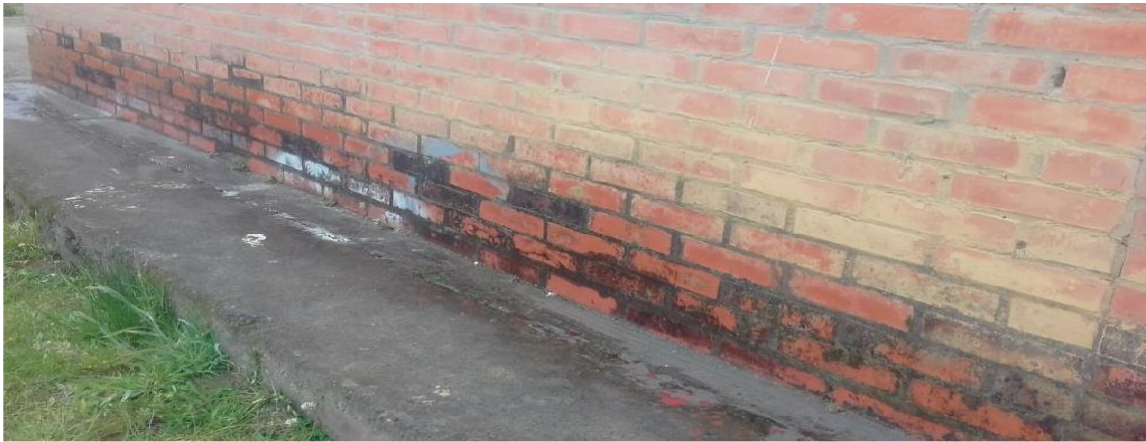
**DESCRIPCIÓN:** El elemento analizado corresponde a un muro de fachada, en ladrillo a la vista. Se evidencia presencia de humedad en los primeros 0,60 mts de la rasante del andén hacia arriba, en toda la longitud del muro 6,20 mts, área afectada 0,60mts x 6,20mts= 3,72 m2. Se evidencias manchas de color negro posiblemente por la presencia de material orgánico, hay presencia mínima una mancha blanca que aparentan un velo blanco en un área de 0,22mts x 1,10 = 0,24m2. Se evidencia además suciedad excesiva tipo polvo de color café en el resto del muro.

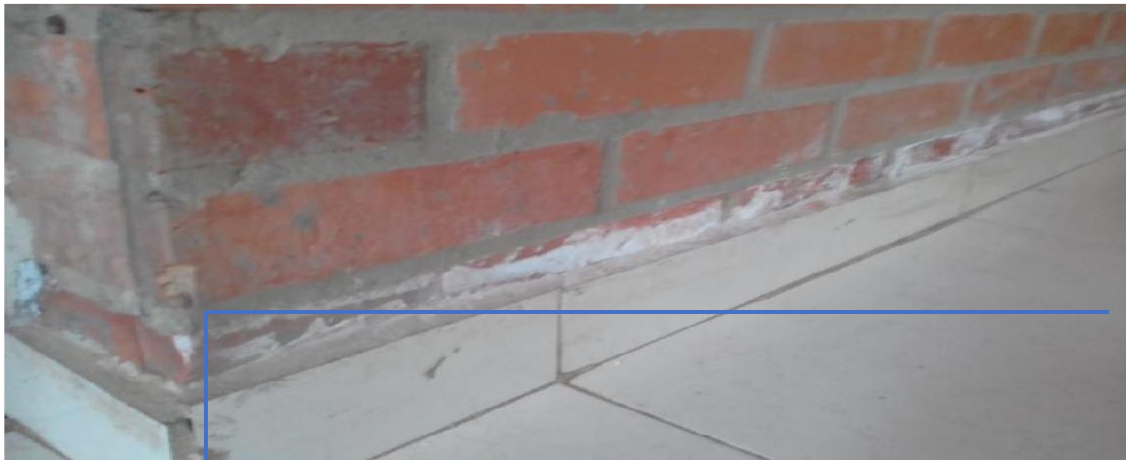
| FICHA DE EVALUACIÓN | | | | | | | |
|---|---|---|---|---|---|---|---|
| <p><b>DESCRIPCIÓN:</b> El elemento analizado corresponde a un muro exterior en ladrillo a la vista. Se observa afectación por presencia de velo blanco tipo sal, al tacto es seco, La cerámica del socalo se encuentra en buen estado. Igualmente, en muro interior se evidencia humedad, erosión del pañete o revoque y un desprendimiento incipiente del mismo.</p> | | | | | | | |

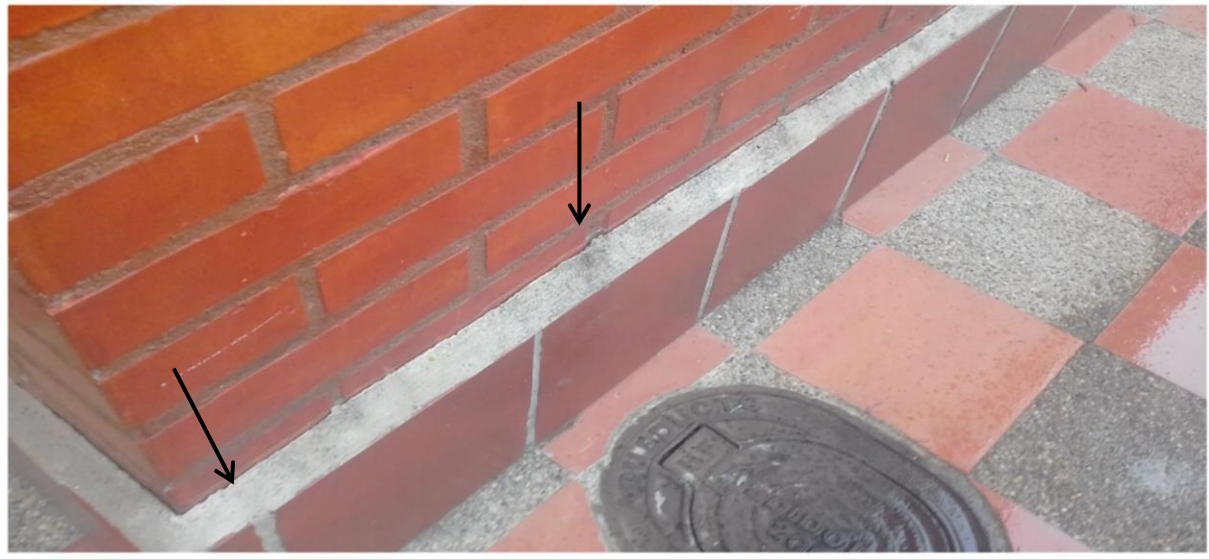
**DESCRIPCIÓN:** Se evidencia desprendimiento de la cerámica instalada como zócalo, en muro fachada a la vista, por la presencia de humedad.

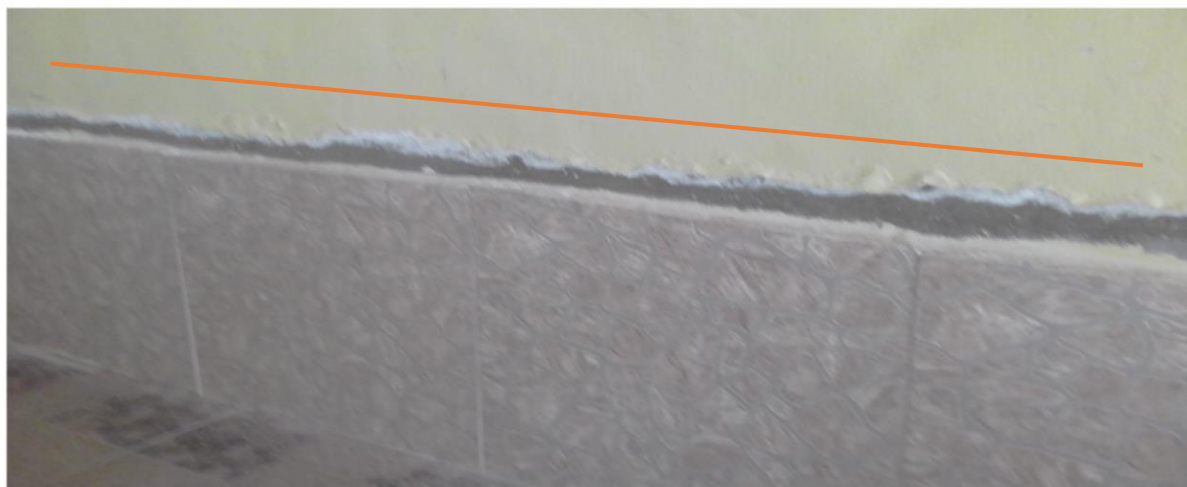
| FICHA DE EVALUACIÓN | | | | | | | |
|---|---|---|---|---|---|---|---|
| DESCRIPCIÓN: Se observa desprendimiento por encima de la cerámica de la pintura base (blanco) que fue colocada sobre el pañete nuevo y de la pintura principal (beige). Se ve que la humedad ha sobrepasado la altura de la cerámica instalada como sócalo. No se evidencia desprendimiento de los cerámicos. | | | | | | | |

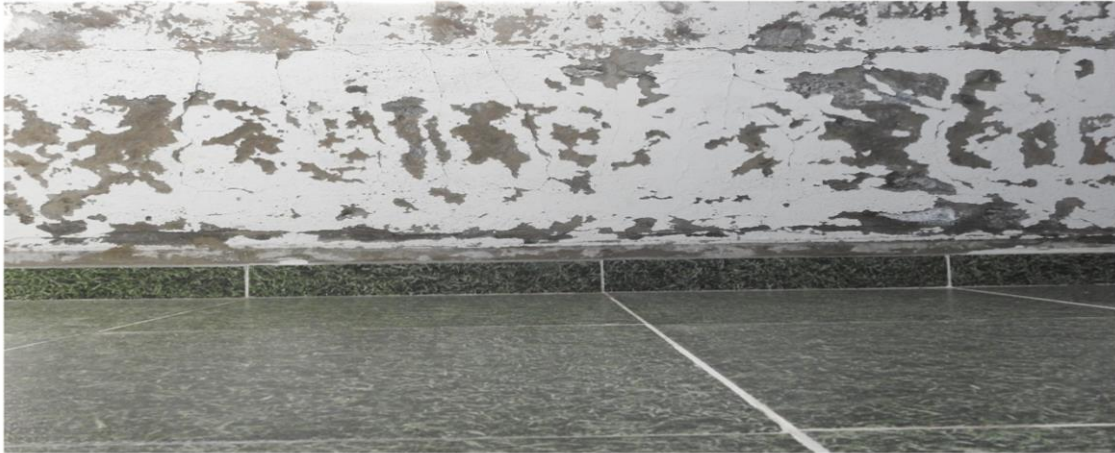
| FICHA DE EVALUACIÓN | | | | | | | |
|---|---|---|---|---|---|---|---|
| DESCRIPCIÓN: El elemento analizado corresponde a un muro interior en alcoba, presenta desprendimiento de pañete y desprendimiento de pintura. Además, se observa erosión en el revestimiento (pañete) ya que este se cae con facilidad, se observan también quedades sobre el muro. | | | | | | | |

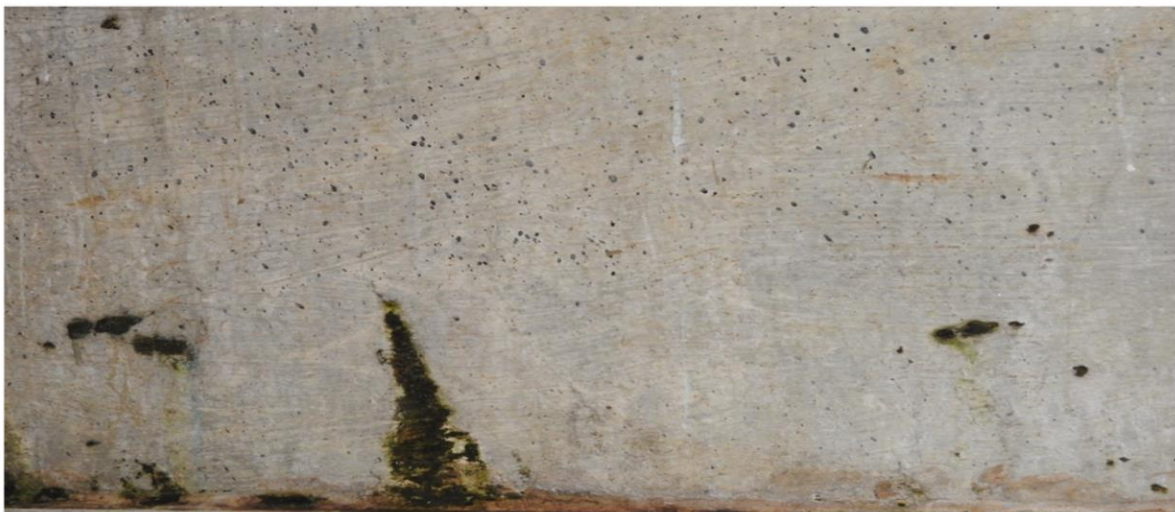
| FICHA DE EVALUACIÓN | | | | | | | |
|---|---|---|---|---|---|---|---|
| DESCRIPCIÓN: El elemento analizado corresponde a un muro interior, ubicado en el área de ingreso de la escalera hacia segundo piso, se observa presencia de humedad, desprendimiento de pintura y manchas de color verdoso dando la impresión de que hay presencia de hongos. El desprendimiento de la pintura no es continuo sino salpicado. | | | | | | | |

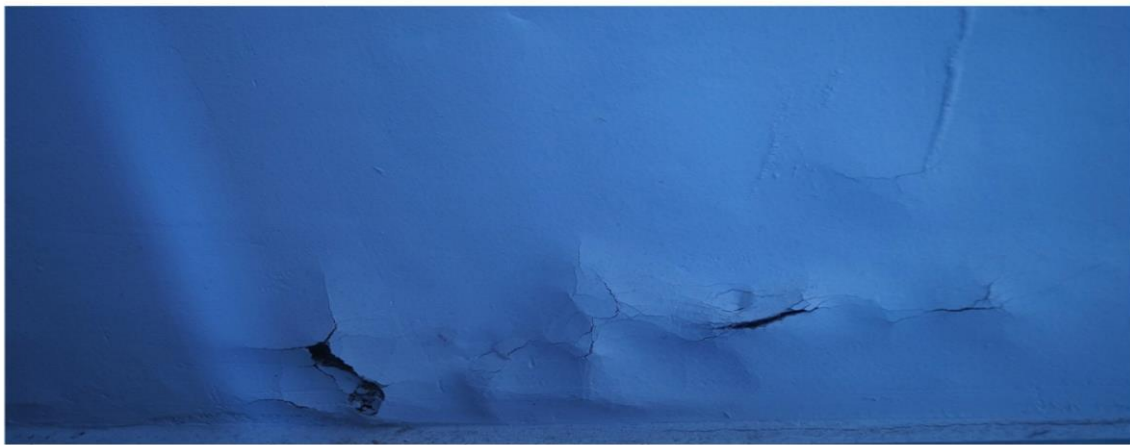
DESCRIPCIÓN: El elemento corresponde a un muro de dormitorio, se observa en la parte baja del muro erosión y desintegración del pañete.

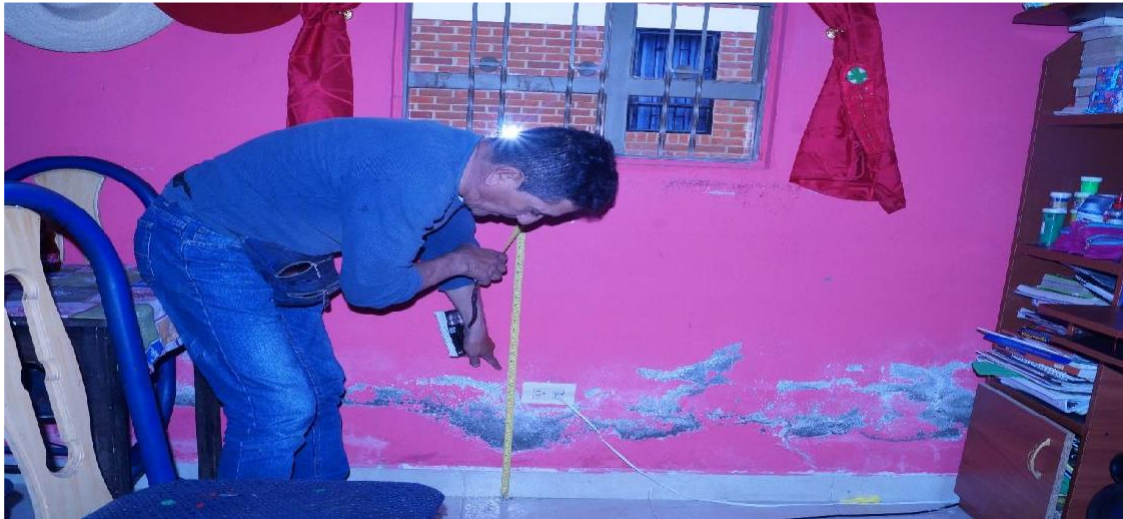
**DESCRIPCIÓN:** Se realizó medida a cada una de las lesiones evaluadas para determinar el área de afectación, con respecto al elemento a donde se ubican las lesiones. En este caso corresponde a un muro interior ubicado en el área de la sala comedor.

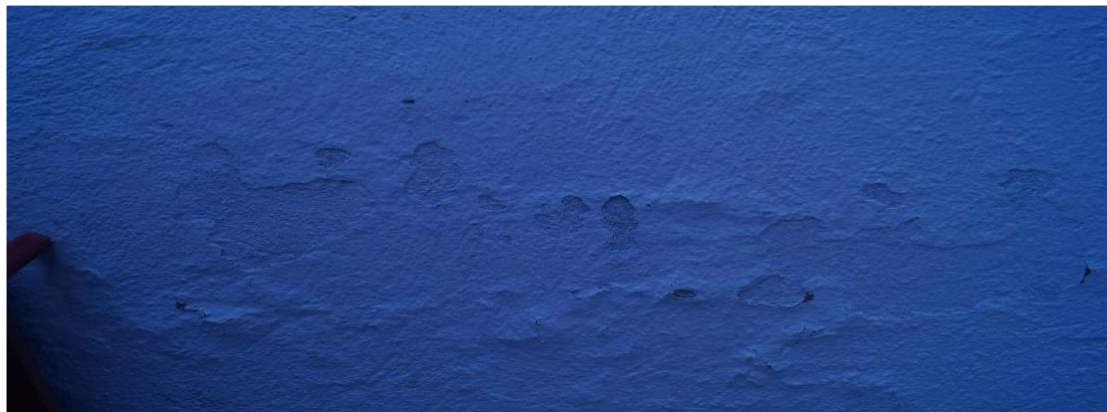
| FICHA DE EVALUACIÓN | | | | | | | |
|---|---|---|---|---|---|---|---|
| DESCRIPCIÓN: Se presenta en esta lesión Ampollamiento de la pintura, erosión del pañete y desprendimiento de pañete y de pintura. Las lesiones se encuentran ubicadas en muros interiores. | | | | | | | |

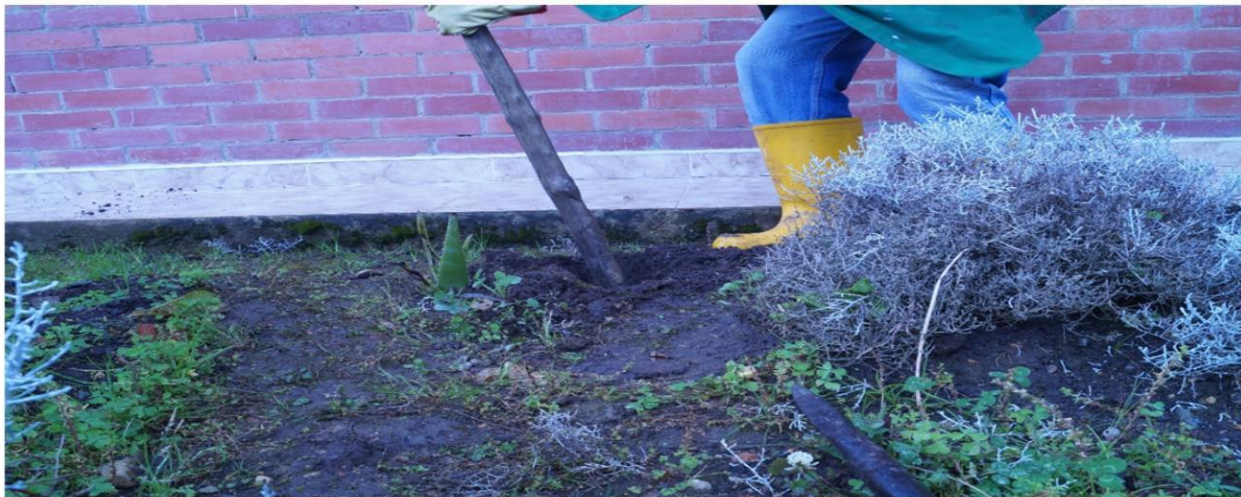
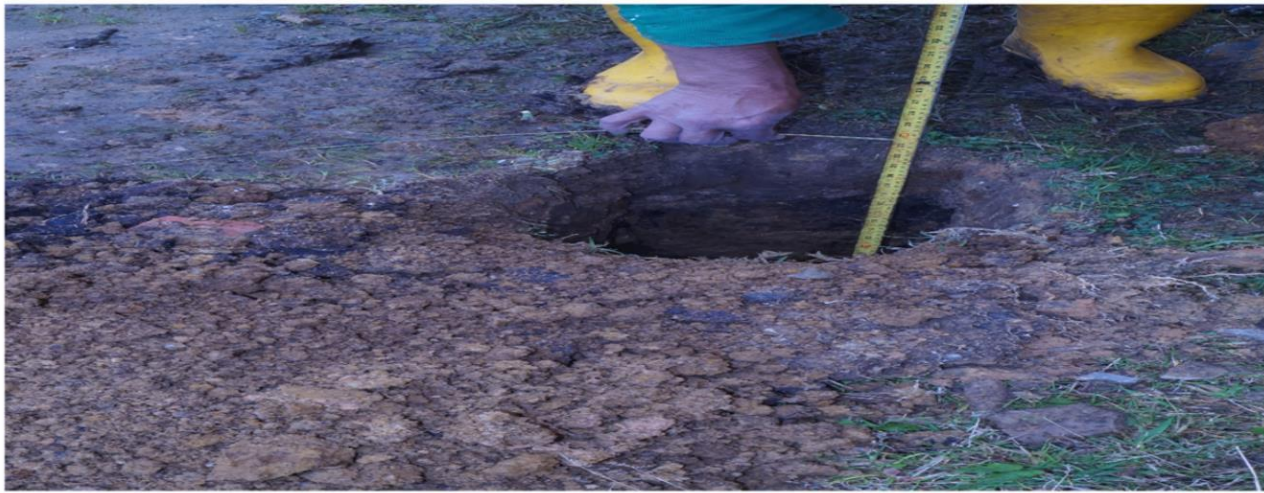
**Observaciones:** A la profundidad 1,50 mts, no se encontró nivel freático, el suelo explorado coincide con el estudio de suelos realizado para el proyecto al encontrarse un limo arcilloso de color café amarillento.

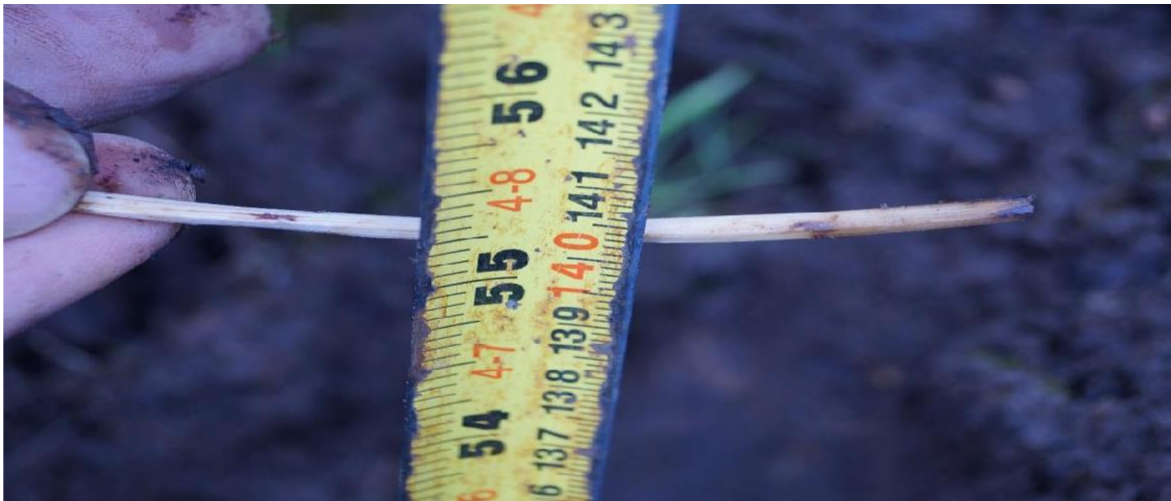
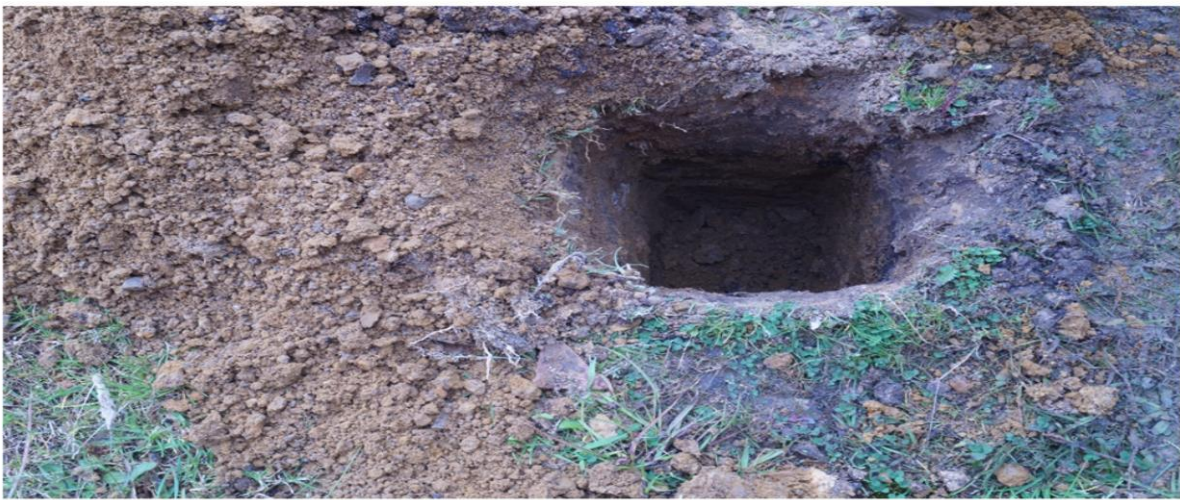
**Observaciones:** A la profundidad 1.40 mts, no se encontró nivel freático, el suelo explorado coincide con el estudio de suelos realizado para el proyecto, al encontrarse un limo arcilloso de color café amarillento.

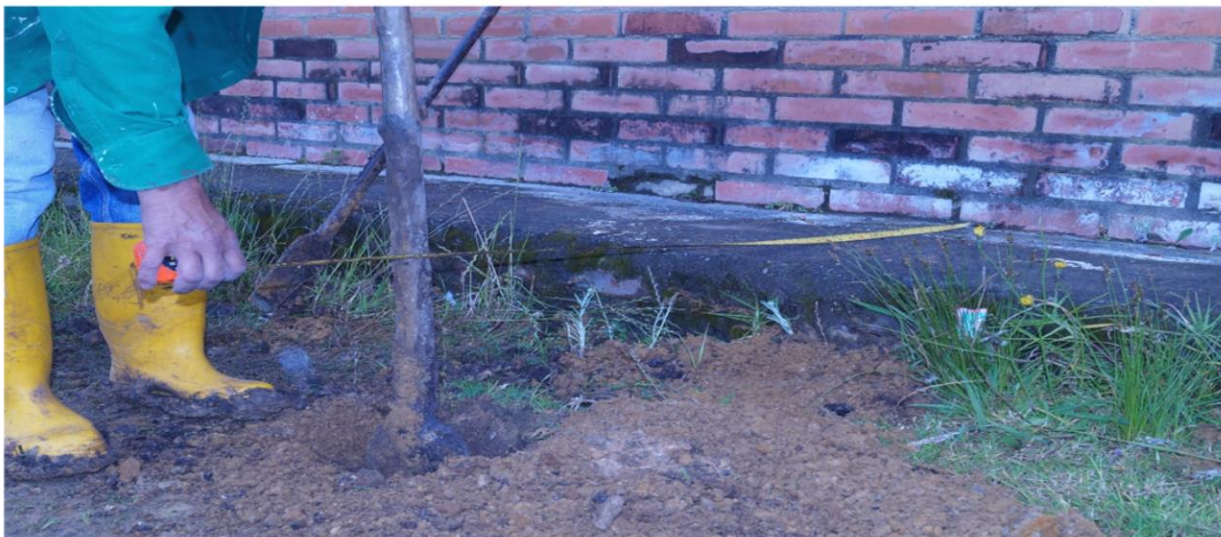
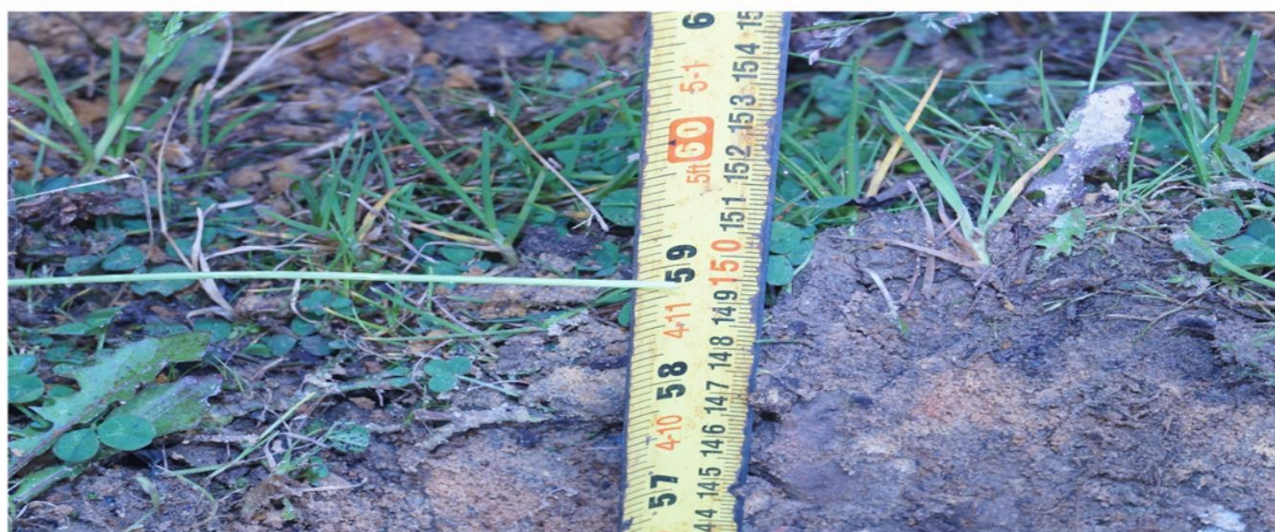
**Observaciones:** A la profundidad 1.50 mts, no se encontró nivel freático, el suelo explorado coincide con el estudio de suelos realizado para el proyecto al encontrarse un limo arcilloso de color café amarillento.

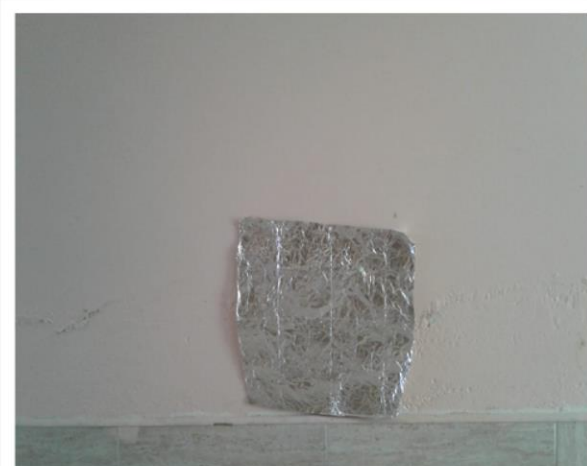
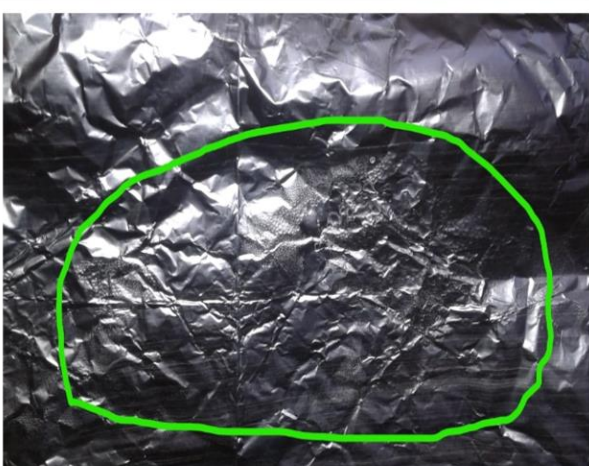
| <p>Instalación de papel aluminio para prueba de humedad de condensación casa 36 manzana E.</p> | <p>Se evidencia la presencia de gotas de rocío en cara expuesta al medio ambiente al interior de la casa 36.</p> |

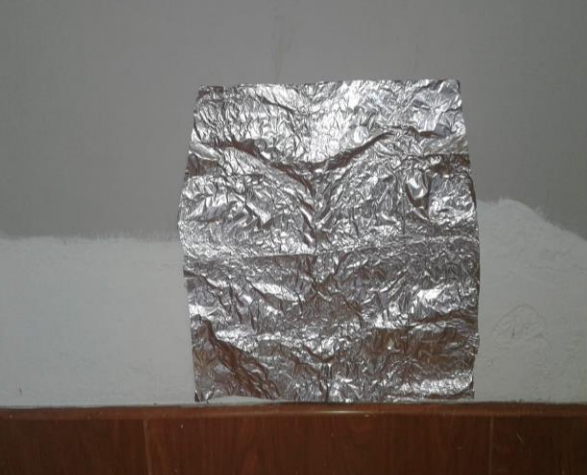
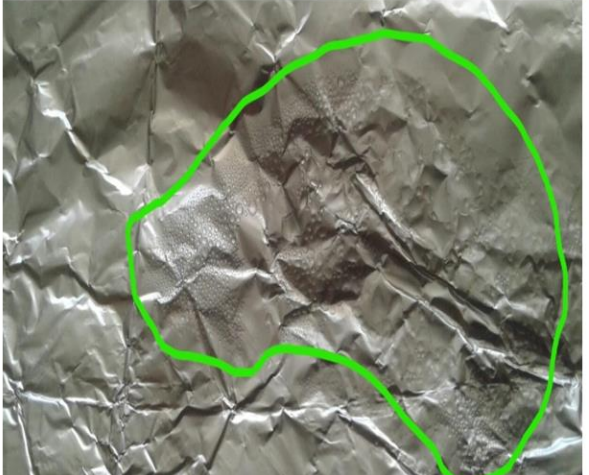
| <p>Instalación de papel aluminio sobre muro en casa 52 manzana G.</p> | <p>Se evidencia la presencia de gotas de rocío en cara expuesta al medio ambiente al interior de la casa 52, manzana G.</p> |

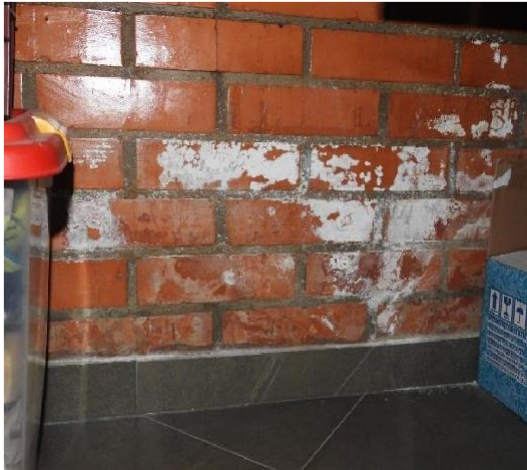
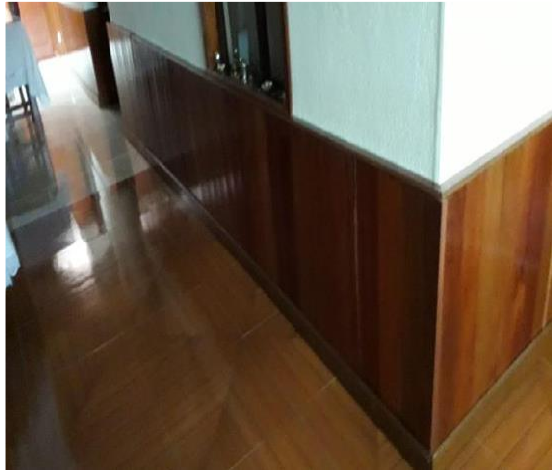
| <b>Imágenes N° 4 ACCIONES DE LA COMUNIDAD.</b> | |
|---|---|
| <p>Protección y sellado de los muros con laca tipo sika, pero la eflorescencia se ha vuelto a manifestar.</p> | <p>Protección con madera en muros internos donde hay humedad, pero la madera al ser higroscópica ha sufrido alabeo.</p> |

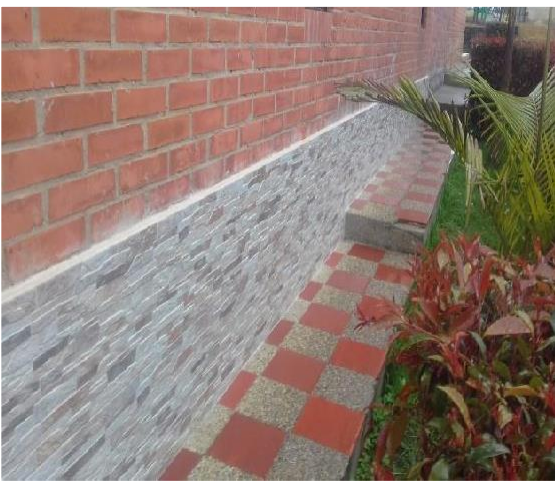
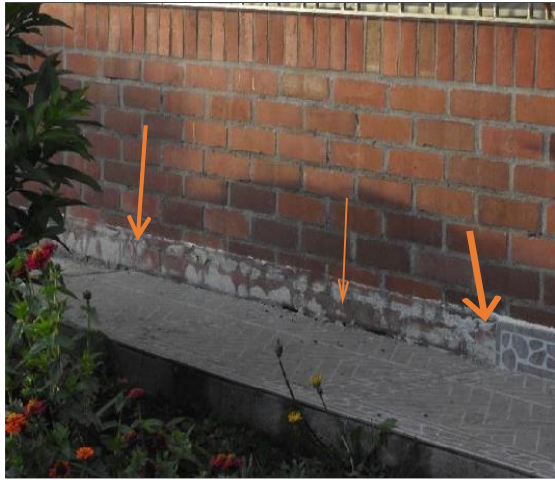
| <b>Imágenes N° 4 ACCIONES DE LA COMUNIDAD.</b> | |
|---|---|
| <p>Instalación de cerámicas tapando humedad en fachada principal. Se afecta el Entorno arquitectónico del conjunto. En algunos casos la humedad sobrepasa la altura del cerámico.</p> | <p>Instalación de cerámicos en socalo, pero algunos se han desprendido.</p> |
