ESTUDIO PATOLÓGICO A LA LOSA DE ENTREPISO DE LA PLATAFORMA DE
PARQUEADEROS ADOSADOS A LOS BLOQUES 1-2-3-4 DEL CONJUNTO
RESIDENCIAL LAGOS DE CÓRDOBA UBICADO EN LA CALLE 117 D NO 57-96
EN LA CIUDAD DE BOGOTÁ

UNIVERSIDAD SANTO TOMAS
ESPECIALIZACIÓN EN PATOLOGÍA DE LA CONSTRUCCIÓN
BOGOTÁ COLOMBIA

Trabajo de grado para optar al título de Especialista en Patología de la Construcción

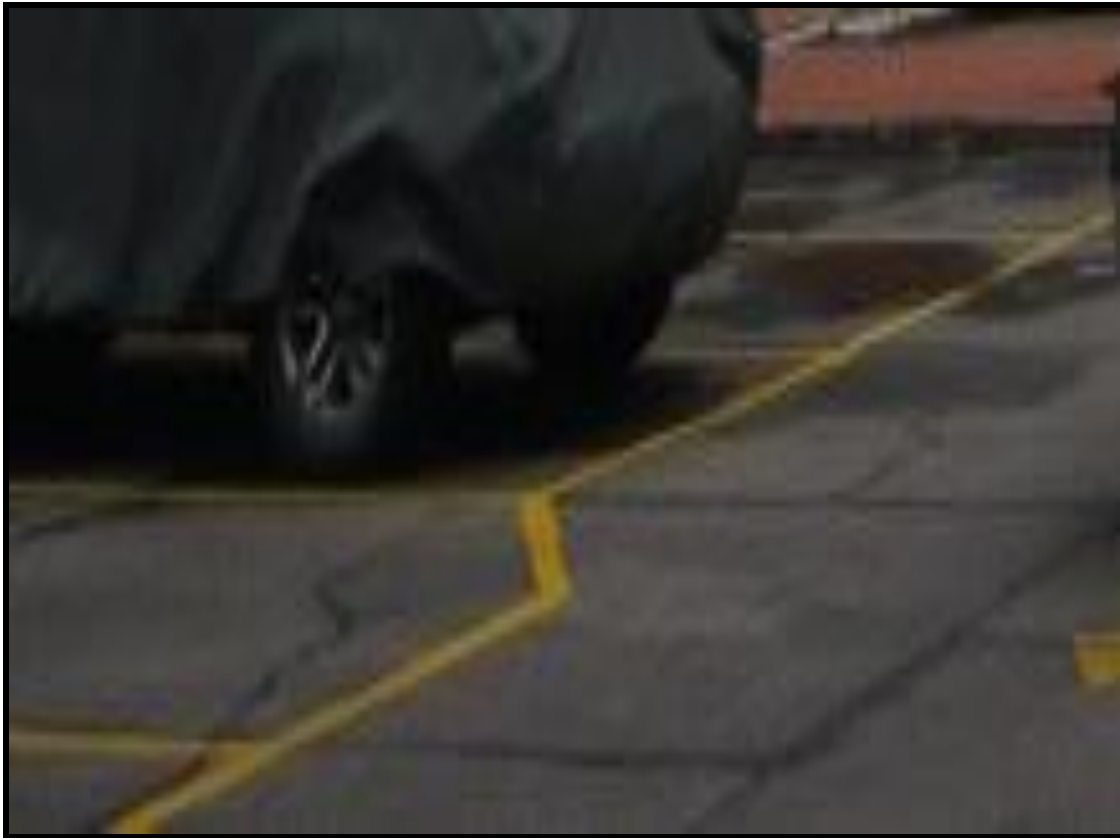
En resumen las filtraciones que hoy presenta la Plataforma en estudio, se deben a las aguas lluvias que penetran en la placa generando goteras que caen en los vehículos y sumado a esto están deteriorando la placa ocasionando manchas y deterioro.

Foto 8. Filtraciones que hoy presenta la Plataforma en estudio. Fuente: construcción de los autores

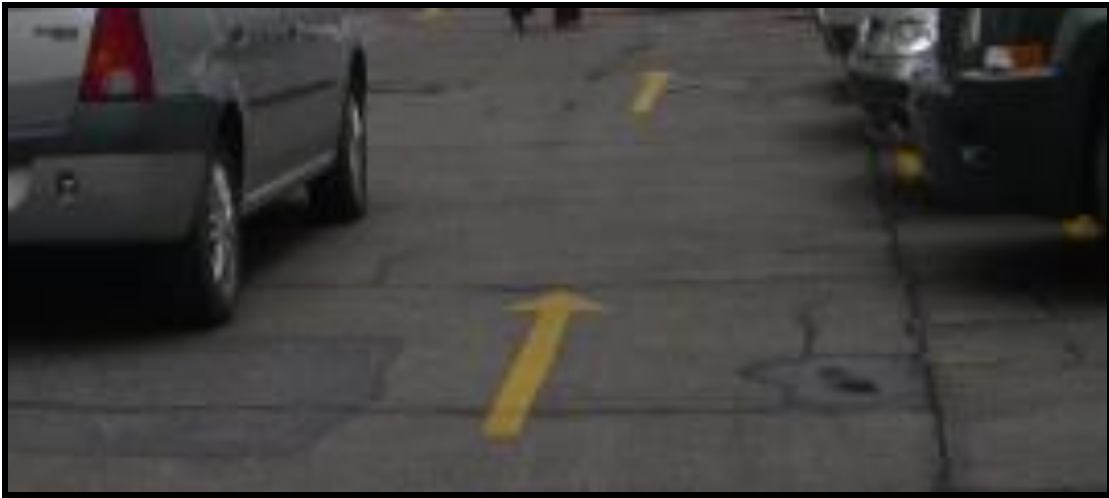
Las fisuras presentadas en diferentes partes de la losa, pueden ser ocasionadas por contracción plástica o por contracción de secado. Es de anotar que la plantilla de la placa en su proceso constructivo no fue dilatada de acuerdo a lo querido en el ACI 302- Guide for Concrete Floor and Slabs on Grade-. Situación que afecta el desempeño de las placas si no se realiza bajo la norma.

Foto 9. Fisuras presentadas en diferentes partes de la losa. Fuente: construcción autores

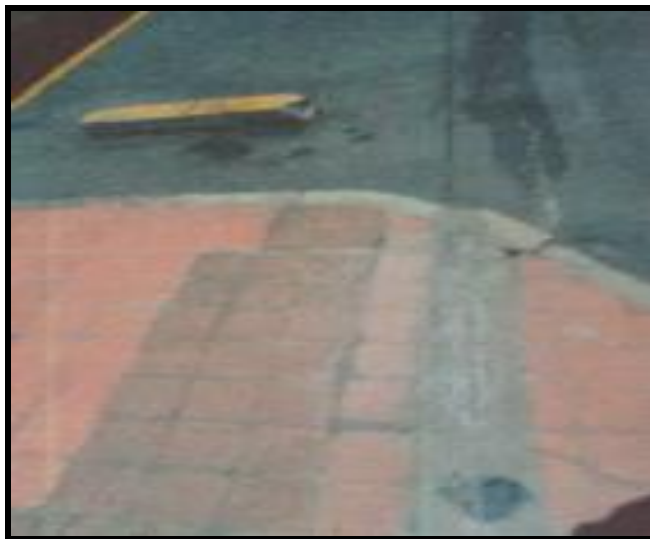
Foto 11. Algunas fisuras observadas en la parte superior de la losa. Fuente: construcción autores

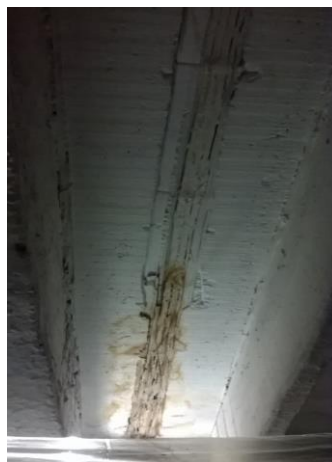
Estas fisuras se observan por toda la losa, algunas de ellas son aleatorias, otras en forma de ramificaciones, algunas forman unos paños irregulares, unidos unos con otros.

Foto 12. Fisuras que se observan por toda la losa, algunas son aleatorias. Fuente: construcción autores

También se observan en los bordes desprendimiento y de laminación de la carpeta de asfalto, en varios puntos donde hay enchape se ve fracturado debido a que la fisura se traspasan.

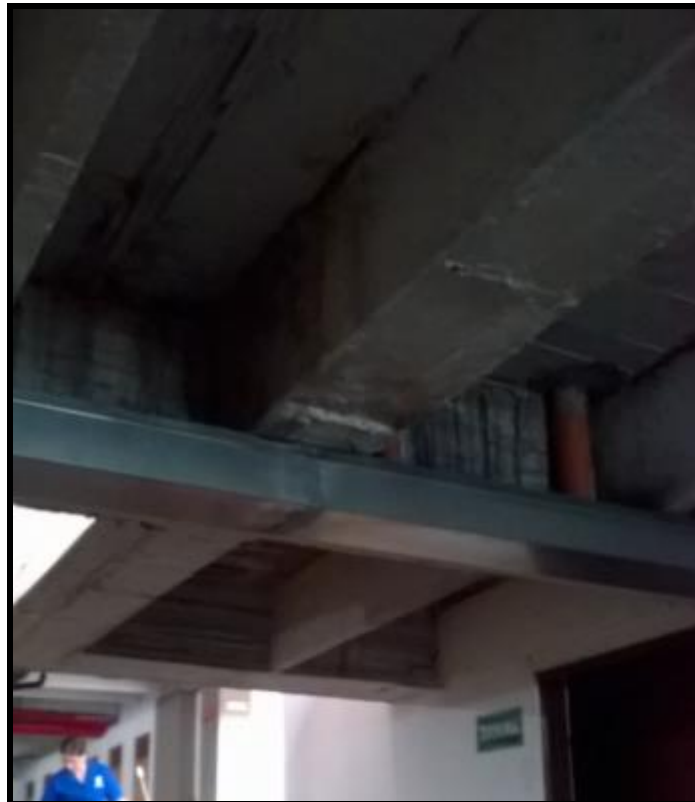
Foto 13. Fisuras observadas en la parte inferior de la losa. Fuente: construcción autores

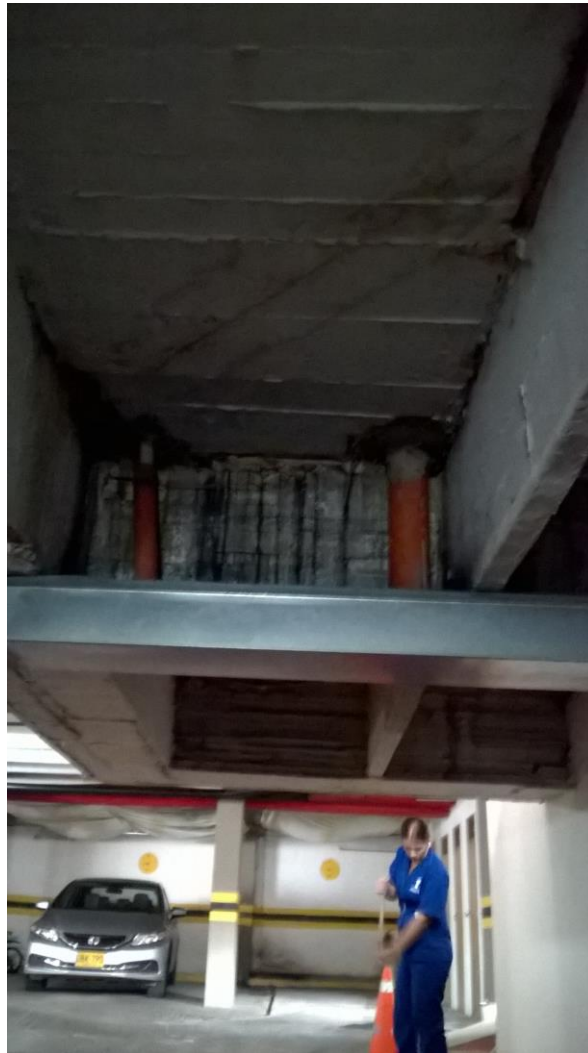
Se observan eflorescencias originadas en el lavado del material cementante de la losa estructural.

Foto 14. Eflorescencias originadas en el lavado del material cementante de la losa estructural.

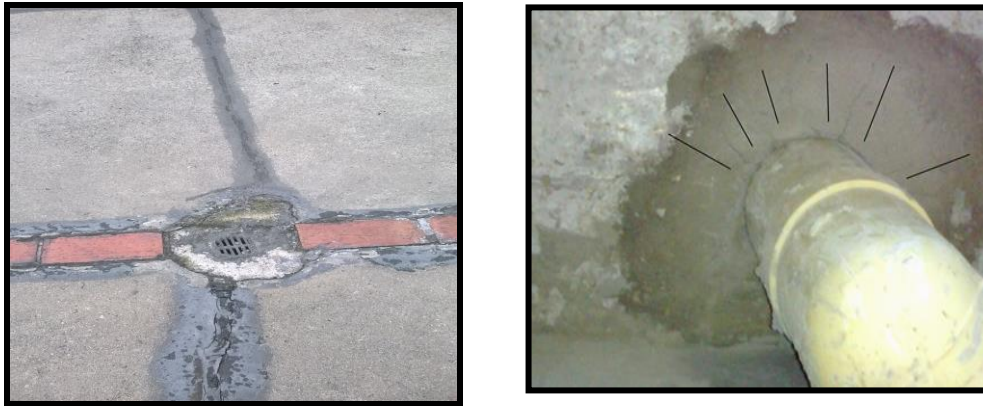
Se evidencia que el material de relleno alrededor de los sifones se hizo con mortero convencional, esto conlleva a que se forme una dilatación en contorno de los dos materiales. Se debió hacer con un concreto de retracción compensada

Foto 15. Material de relleno alrededor de los sifones. Fuente: construcción autores

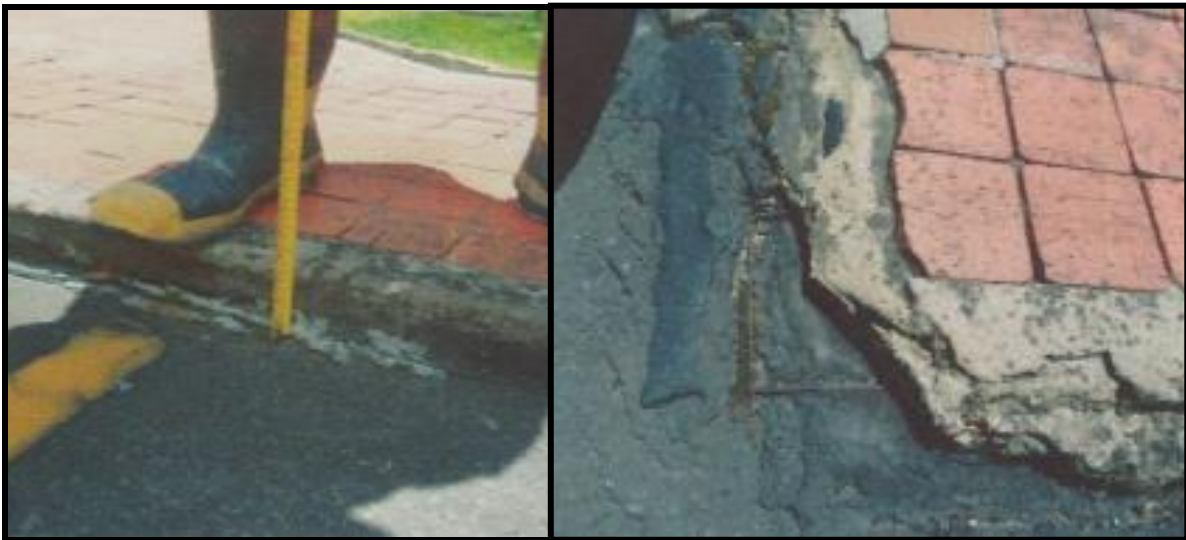
Foto 16. Hay deficiencia en los niveles. Fuente: construcción autores

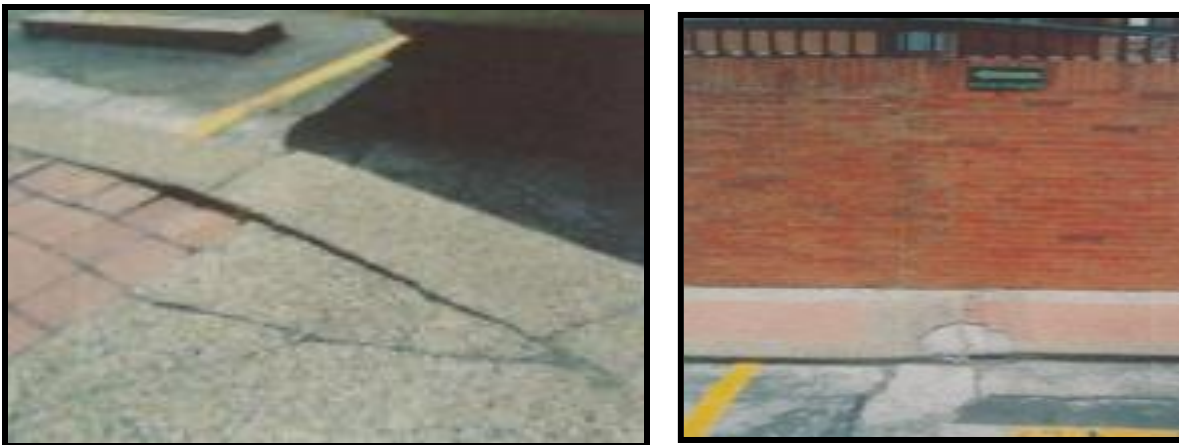
Foto 17. Las juntas de construcción. Fuente: construcción de los autores

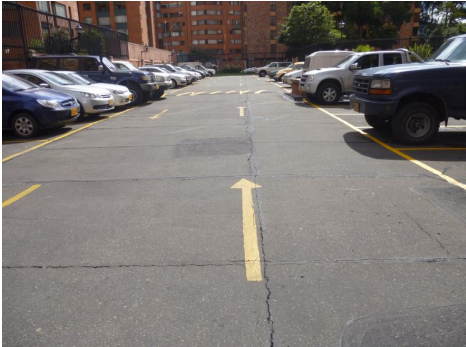
FICHA No 1	
Situación:	Parqueadero descubierto.
Patología:	Falta de pendiente y nivelación en la superficie.
Elementos afectados:	Placa de entre piso armada en dos direcciones.
Tipo de proceso:	No estructural.
Tipo de lesión:	Física, Química y Mecánica.
DESCRIPCIÓN	
Superficie de rodadura construida en pavimento flexible, actualmente Presenta ondulaciones en toda su área, no cuenta con buen bombeo hacia los drenajes.	
CAUSAS Y OBSERVACIONES	
Por no existir bombeo y pendiente hacia los drenajes, el agua lluvia se estanca En varias zonas, teniendo el tiempo suficiente para que se filtre hacia los sótanos.	
IMÁGENES DE LA MUESTRA

Foto 18. Falta de pendiente y nivelación en la superficie. Fuente: construcción de los autores

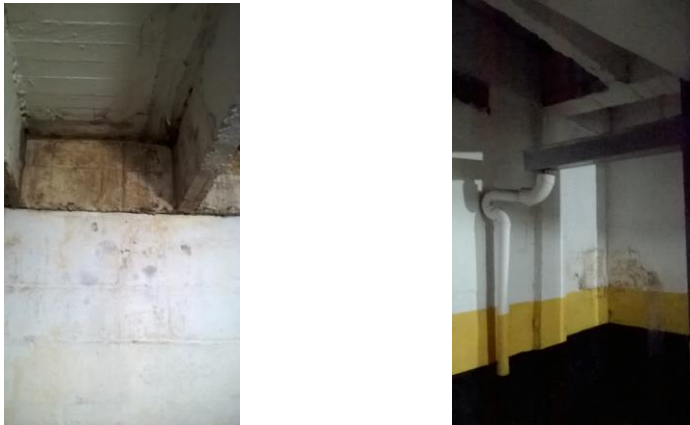
FICHA No 2	
Situación:	Placa parqueadero
Patología:	Fisuras-humedades
Elementos afectados:	Placa-
Tipo de proceso:	No estructural
Tipo de lesión:	Física, Química y Mecánica.
DESCRIPCIÓN	
Fisura en la placa afectando refuerzo Se produce arrastre de agua deteriorando la unión entre las dos placas.	
CAUSAS Y OBSERVACIONES	
Acción conjunta de fisuras, generando humedades por filtración. Falla en la impermeabilización de la placa. Acción directa de ambiente y CO ₂ . Carbonatación, porosidad del concreto. Materia orgánica presente.	
IMÁGENES DE LA MUESTRA

Foto 19. Fisuras y humedad por capilaridad. Fuente: construcción de los autores

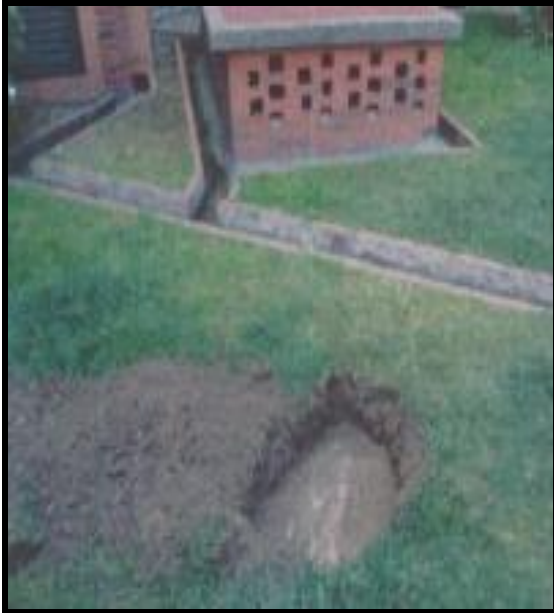
Foto 22. Percolación de agua por las jardineras

APIQUE 3: Filtración de agua lluvia en zonas de jardín, se filtran por la placa, ocasionando material orgánico que se filtra y deteriora el Concreto.

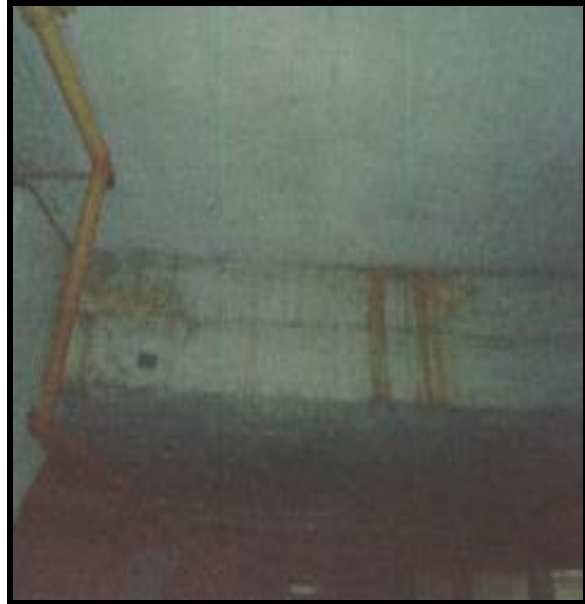
Foto 23. Afectación. Fuente: construcción de los autores

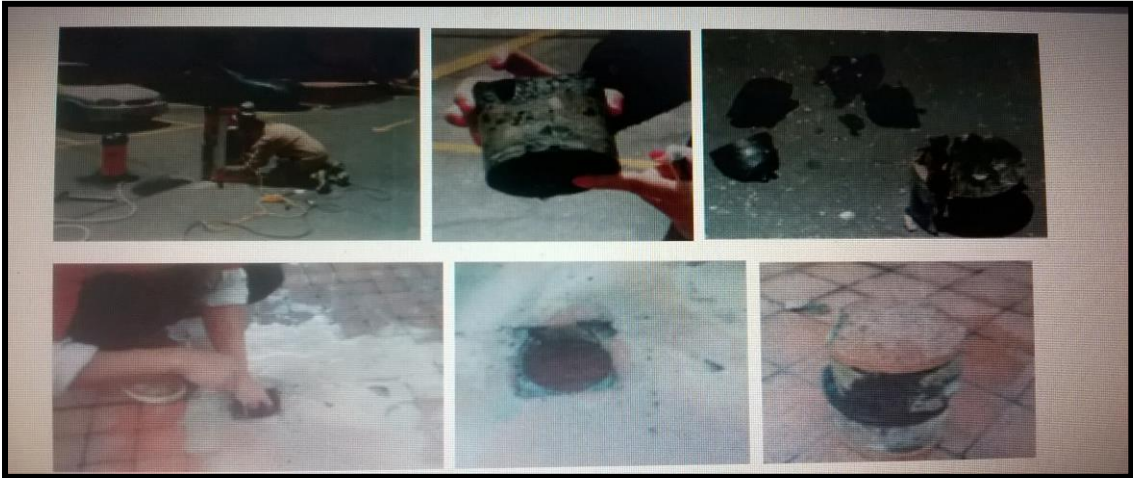
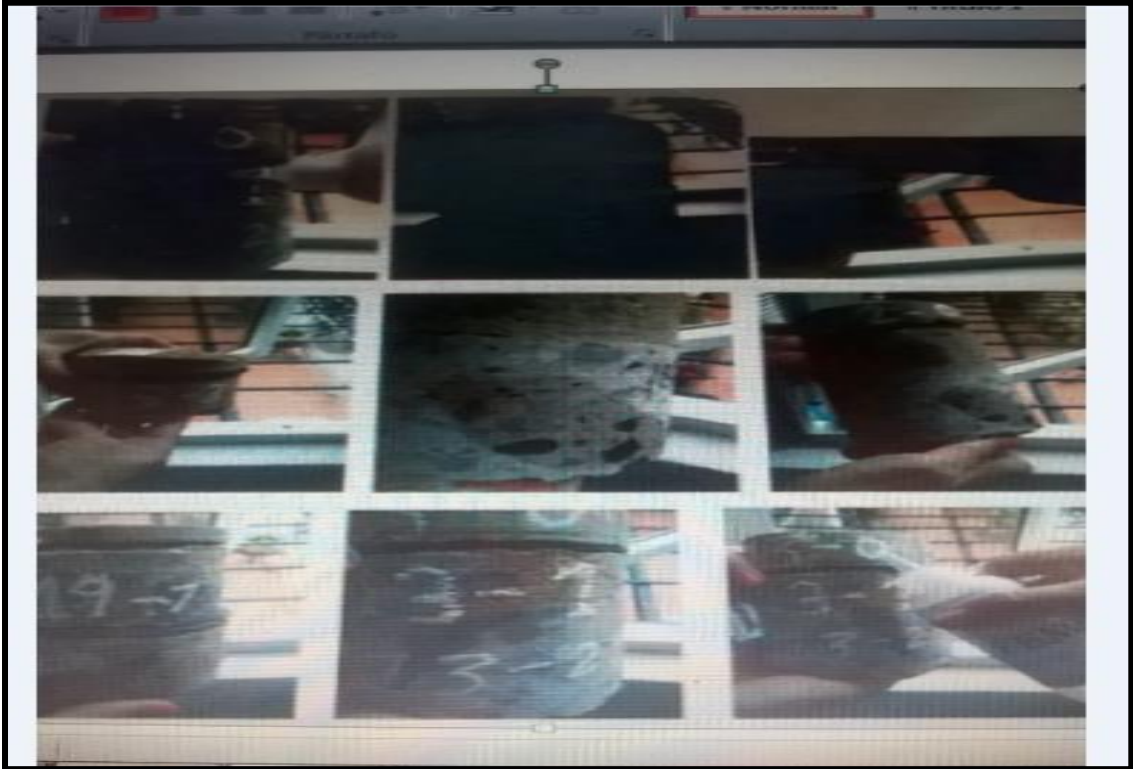
Ensayo A 1. Ensayo con Fenolftaleína para determinar el grado de carbonatación del concreto de la placa.

Este estudio, fue realizado hace 4 años por la coopropiedad, tuvimos acceso a revisarlo y nos permitieron tomar nota de las conclusiones, al igual que de algunos registros de fotografías digitales tomadas desde el computador. El Concreto presenta Carbonatación, donde se presenta un ligero cambio de color la carbonatación el PH está cercano a 9.5.

Todas las muestras se les aplico Fenolftaleína, presentando un aspecto mojado en las muestras en la mayoría, lo que hace que el concreto de la placa se encuentre carbonatado; esto conlleva a tener que reparar lo antes posible esta placa para evitar que en los próximos años el refuerzo que la conforma comience a presentar el fenómeno de corrosión.

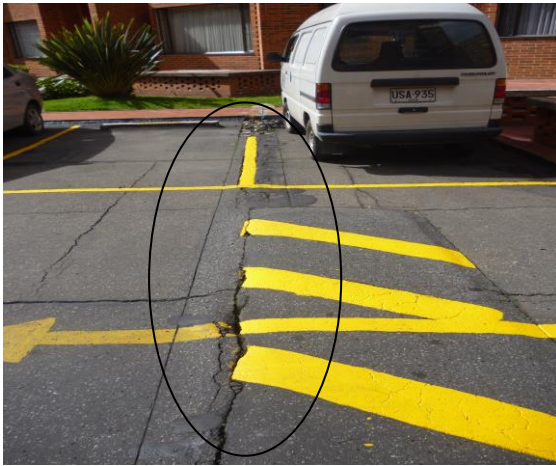
FICHA No 4	
Situación:	Parqueadero descubierto.
Patología:	Juntas de construcción.
Elementos afectados:	Placa de entre piso armada en dos direcciones.
Tipo de proceso:	Estructural.
Tipo de lesión:	Física, Química y Mecánica.
DESCRIPCION	
Junta de construcción entre dos estructuras o elementos. Permite el movimiento longitudinal, transversal y rotacional.	
CAUSAS Y OBSERVACIONES	
Actualmente se encuentra selladas con materiales rígidos, los cuales no permiten el libre movimiento de los elementos.	
IMÁGENES DE LA MUESTRA

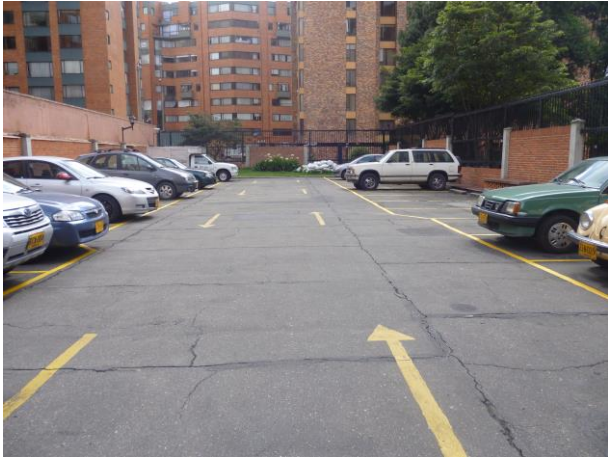
FICHA No 5	
Situación:	Parqueadero descubierto
Patología:	Juntas de dilatación
Elementos afectados:	Placa de entre piso armada en dos direcciones
Tipo de proceso:	No estructural
Tipo de lesión:	Física, Química y Mecánica.
DESCRIPCION	
Las juntas de dilatación sirven para controlar los movimientos que generan tensiones al interior de las estructuras.	
CAUSAS Y OBSERVACIONES	
Actualmente presenta un material rígido el cual impide el libre movimiento de la placa.	
IMÁGENES DE LA MUESTRA

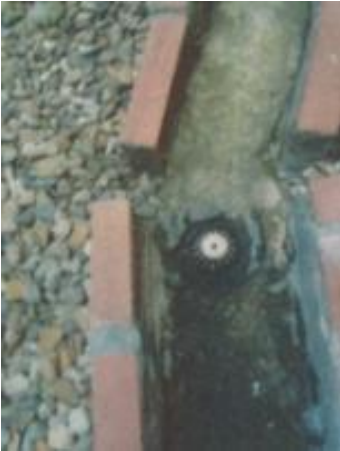
FICHA No 6	
Situación:	Parqueadero descubierto
Patología:	Falta de sello elastomérico y filtración por morteros permeables.
Elementos afectados:	Conducción de agua sobre la placa y las canales de los jardines.
Tipo de proceso:	No estructural
Tipo de lesión:	Física, Química y Mecánica.
DESCRIPCION	
<p>Emposamiento de aguas lluvias. Mortero de relleno al borde del sifón que son poroso y se encuentran dilatados</p> <p>Pedientados deficientes que no conducen el agua hacia los drenajes.</p>	
CAUSAS Y OBSERVACIONES	
<p>Acción conjunta de filtración debido al mal pedientado. Falla de la impermeabilización de la losa.</p> <p>Acción directa del ambiente y del CO₂ de la atmosfera, carbonatación, corrosión media y porosidad del concreto</p>	
IMÁGENES DE LA MUESTRA
