## FORMATO DE INSPECCIÓN DE LESIONES

UNIVERSIDAD SANTO TOMAS

**PROYECTO:** ESTUDIOS DE PATOLOGIA A LA VIVIENDA UNIFAMILIAR UBICADA EN LA CALLE 75 # 3-34 CASA 35 EN EL BARRIO PALOS VERDES EN LA CIUDAD DE TUNJA.

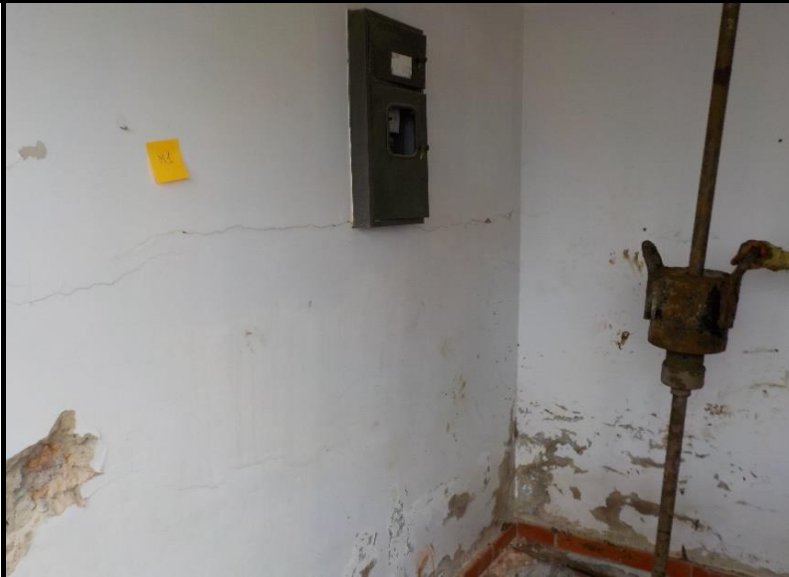
Fisura horizontal a lo largo del muro en el eje A entre el 5-4, de un (1)mm a 1.2 m del piso.

La fisura reflejada en este muro coincide con el nivel del piso de la casa en el costado izquierdo, aparentemente se presenta un empuje de la casa vecina sobre la edificación objeto de análisis.

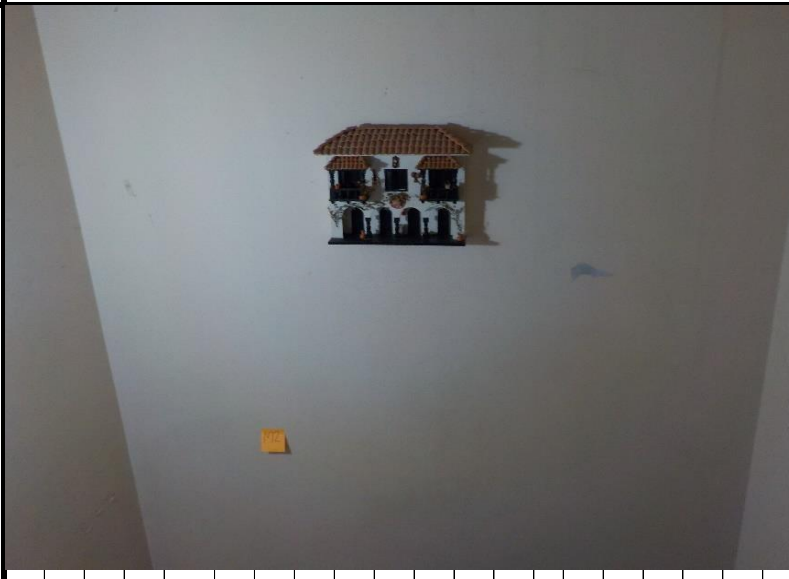
Fisura horizontal a un (1) m de altura de 1/2 mm de ancho y 40 cms de longitud.

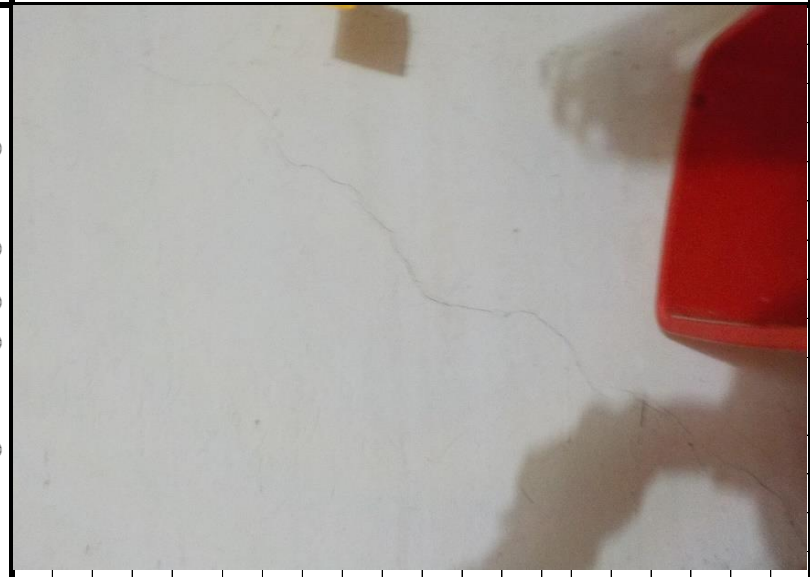
Humedad, desprendimiento y fisura de 1 mm de ancho, 1 mm de profundidad y 1.2 m de longitud en la parte baja del muro a lo largo de él, con 50 cms de altura la zona afectada.

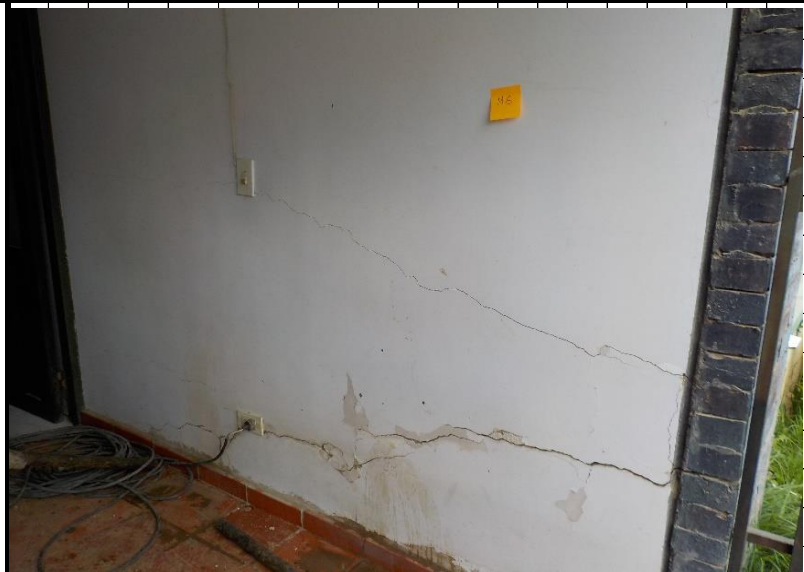
Fisuras en diagonal a lo largo del muro en el eje B entre 5-4 de 4 mm en promedio, en la parte baja del muro - cara externa.

El muro presenta daño severo en el 40 % del área en la parte baja del mismo, se observa de mayor espesor hacia el acceso, permite visibilidad desde el interior por la grieta, adicional se observa desprendimiento del zocalo y el piso, lo cual muestra la presencia de asentamiento diferencial.

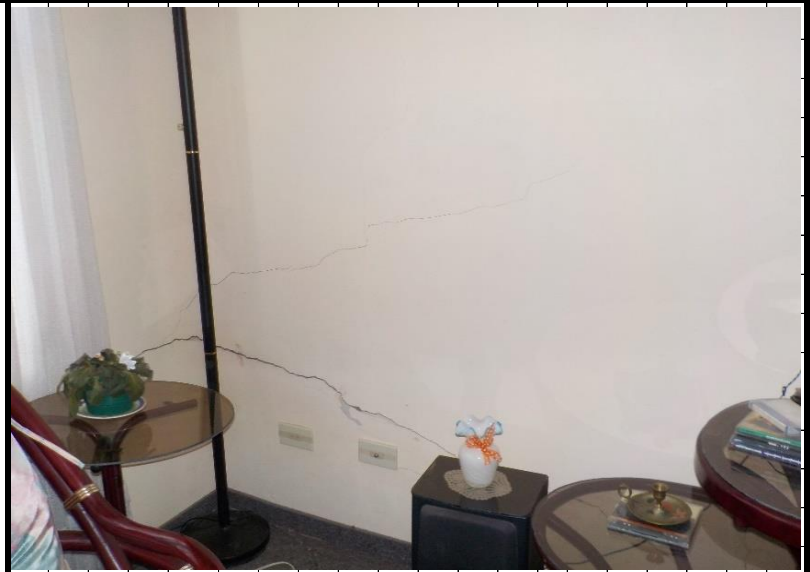
Fisuras en diagonal a lo largo del muro en el eje B entre 5-4 de 4 mm en promedio, en la parte baja del muro - cara interna.

El muro presenta daño severo en el 40 % del área en la parte baja del mismo, se observa de mayor espesor hacia el acceso, permite visibilidad desde el interior por la grieta, adicional se observa desprendimiento del zocalo y el piso, lo cual muestra la presencia de asentamiento diferencial.

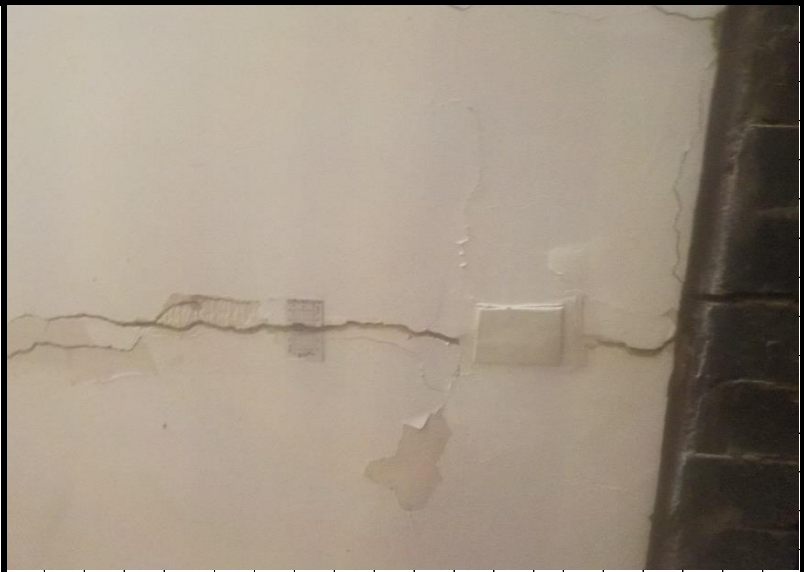
Fisuras en diagonal a lo largo del muro en el eje B entre 5-4 de 4 mm en promedio, en la parte baja del muro - cara interna.

El muro presenta daño severo en el 40 % del área en la parte baja del mismo, se observa de mayor espesor hacia el acceso, permite visibilidad desde el interior por la grieta, adicional se observa desprendimiento del zocalo y el piso, lo cual muestra la presencia de asentamiento diferencial.

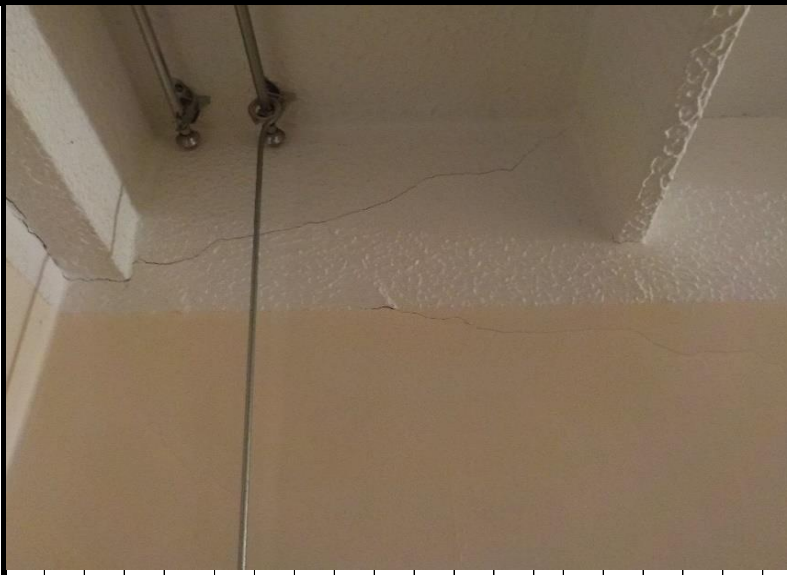
Fisuras en diagonal en la esquina alta del muro en el eje B-5 de 1/2 mm, en la parte alta del muro - cara interna.

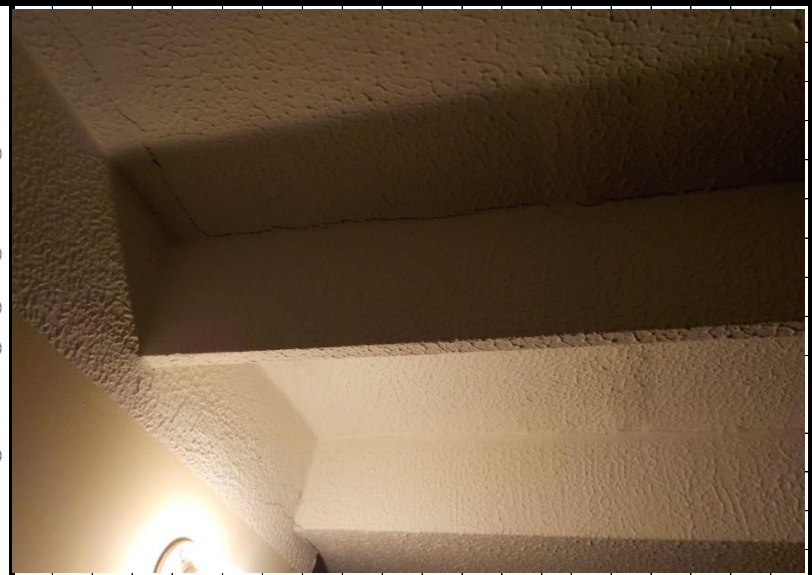
Fisuras dibujando los elementos de la placa aligerada de la sala, de 1/2 mm de ancho y 1.5m de longitud.

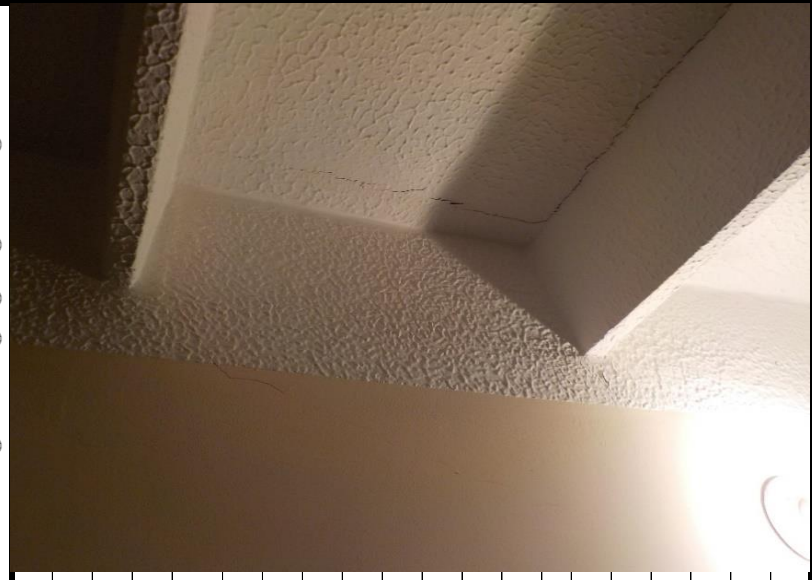
Fisuras dibujando los elementos de la placa aligerada de la sala, de 1/2 mm de ancho y 1.5m de longitud.

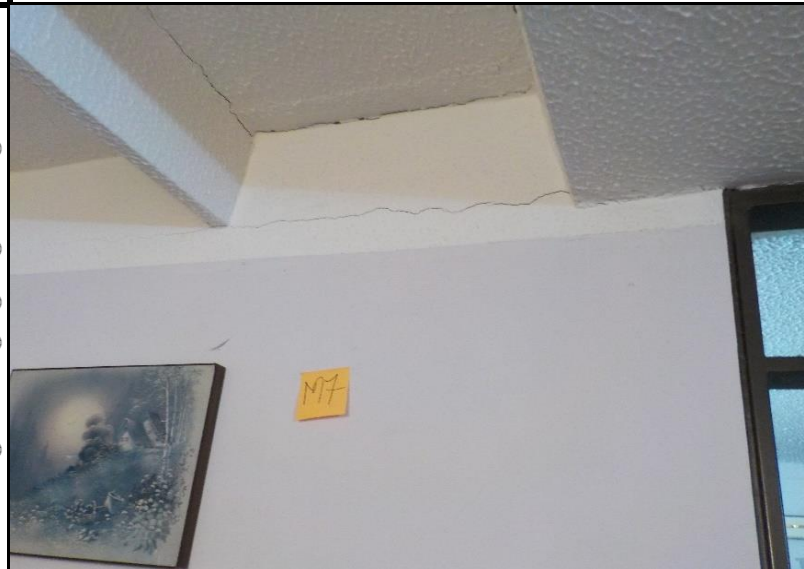
Fisura horizontal a lo largo de los elementos de la placa, de 1 mm de ancho, 1 mm de profundidad y 1.13 de longitud.

Se funcional con lesiones leves

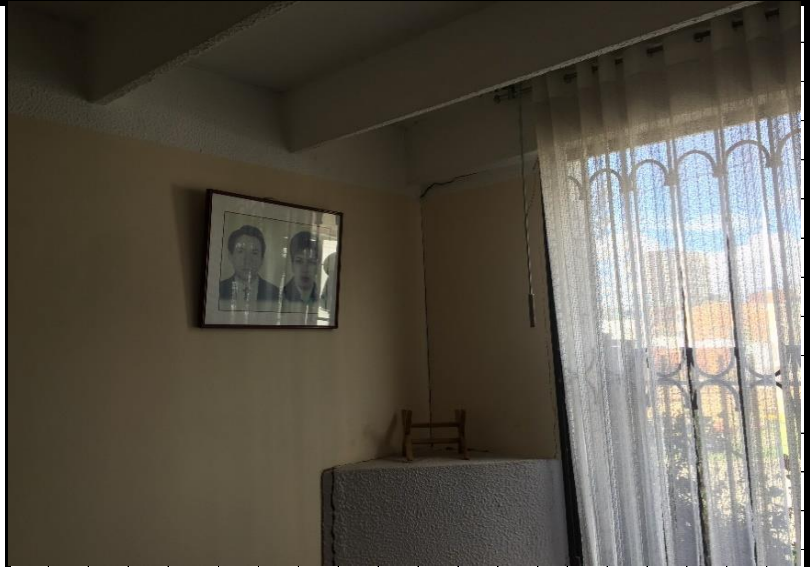
El muro se encuentra sano de lesiones, se evidencia un desplome de 5mm / m

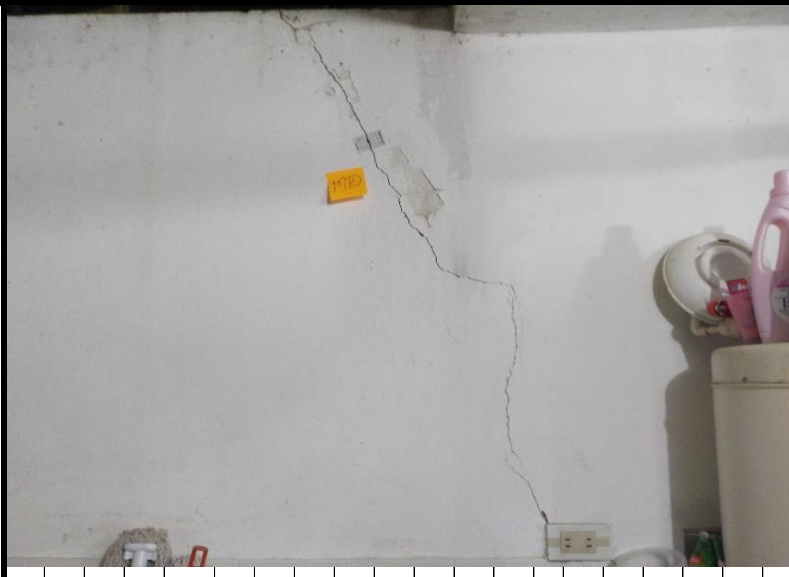
Fisura vertical desde la parte alta hasta el piso de 4 mm de ancho, profundidad de 1.1 cm y por 1.3 m de longitud.

No se observa viga de amarre perimetral para el muro de cerramiento, el muro se encuentra en funcionamiento con lesiones importantes, se observa inicio de humedades en la parte baja del muro.

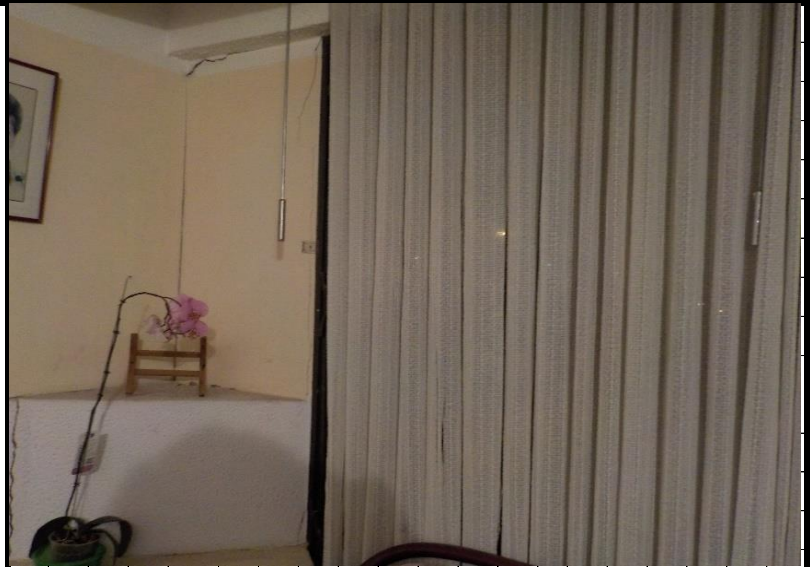
Fisuras 1 horizontal entre placa y muro, en el eje C-5 de 4 mm de ancho, 50 de longitud y 3 mm de profundidad.  
Fisura 2 vertical entre muro M11 y M8, de 1 mm de ancho, 1.2 m de longitud y 0,5mm de profundidad; bordiando la chimenea.

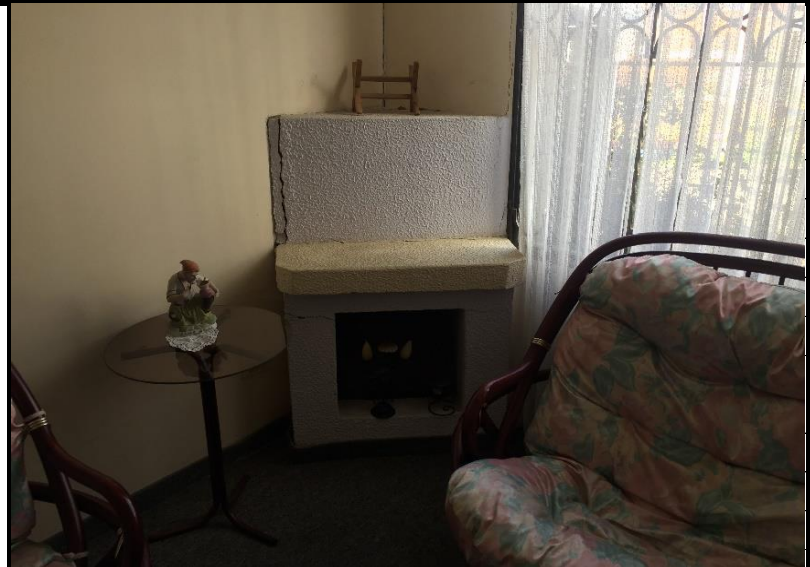
Fisura vertical desde el piso al techo bordiando la chimenea de 5 mm de ancho.

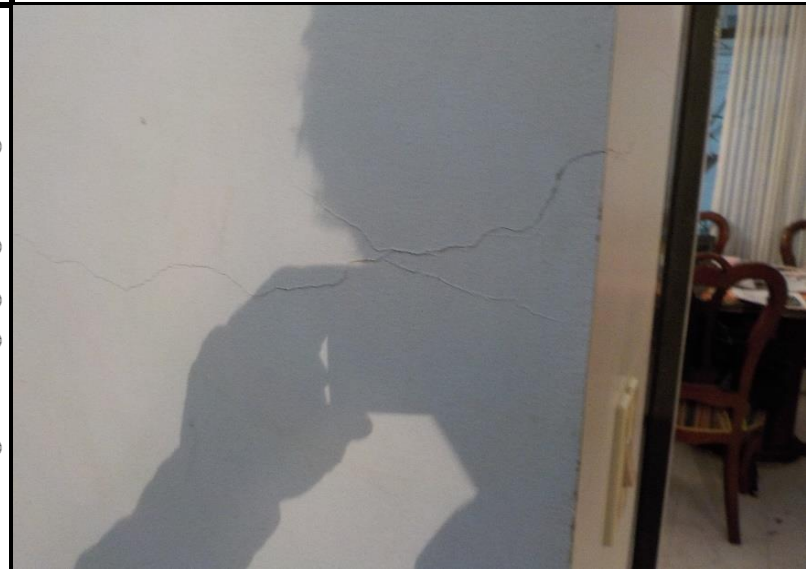
Fisura horizontal a un (1) m de altura de 1/2 mm de ancho y 40 cms de longitud.

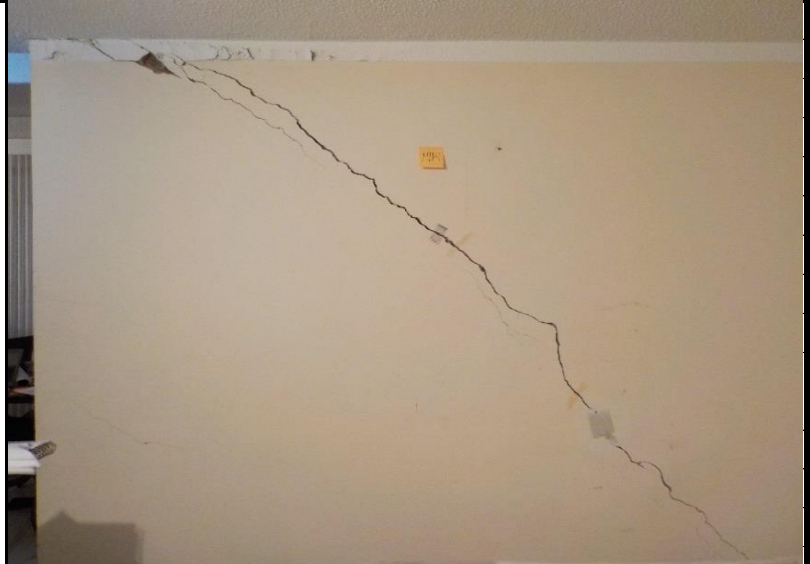
Grieta transversal en el muro con desprendimientos superficiales a lo largo de la grieta, de 1 cm de ancho, de 3.35 m y profundidad del ancho del muro. El muro presenta desaplomo de 1 cm/m

Elemento con daños severos con una alta probabilidad de caída, sin embargo es un muro divisorio no se aprecia elementos estructurales de amarre.

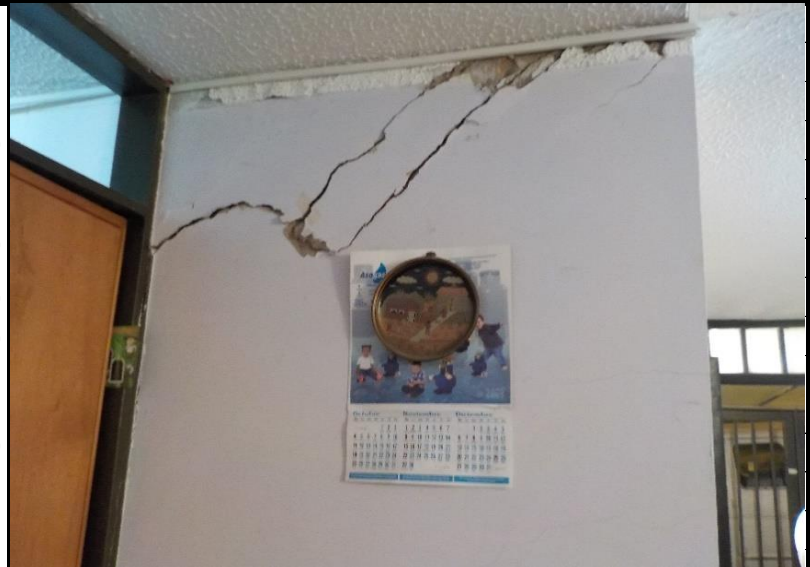
Grieta transversal en el muro con desprendimientos superficiales a lo largo de la grieta, de 1 cm de ancho, de 3.35 m y profundidad del ancho del muro. muro presenta desaplomo de 1 cm/m

Elemento con daños severos con una alta probabilidad de caída, sin embargo es un muro divisorio no se aprecia elementos estructurales de amarre.

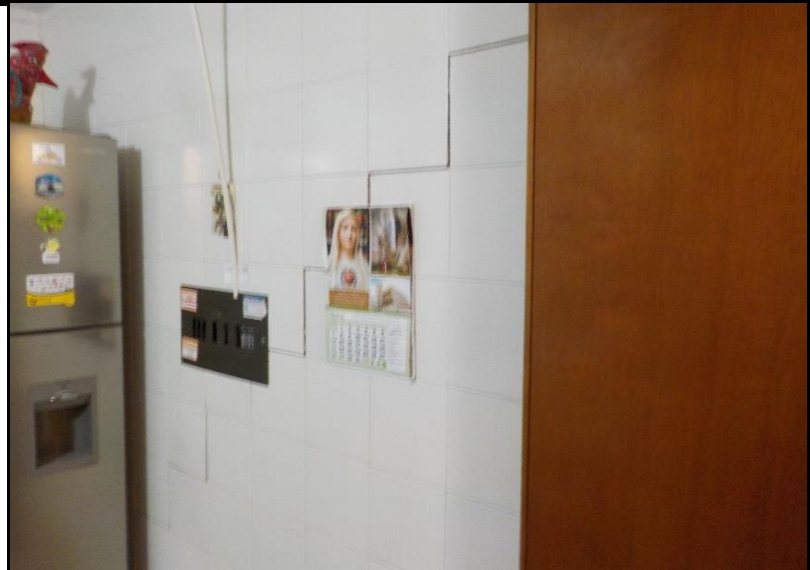
Grieta transversal en el muro con desprendimientos superficiales a lo largo de la grieta, de 1 cm de ancho, de 3.35 m y profundidad del ancho del muro. El muro presenta desaplomo de 1 cm/m

Elemento con daños severos con una alta probabilidad de caída, sin embargo es un muro divisorio no se aprecia elementos estructurales de amarre.

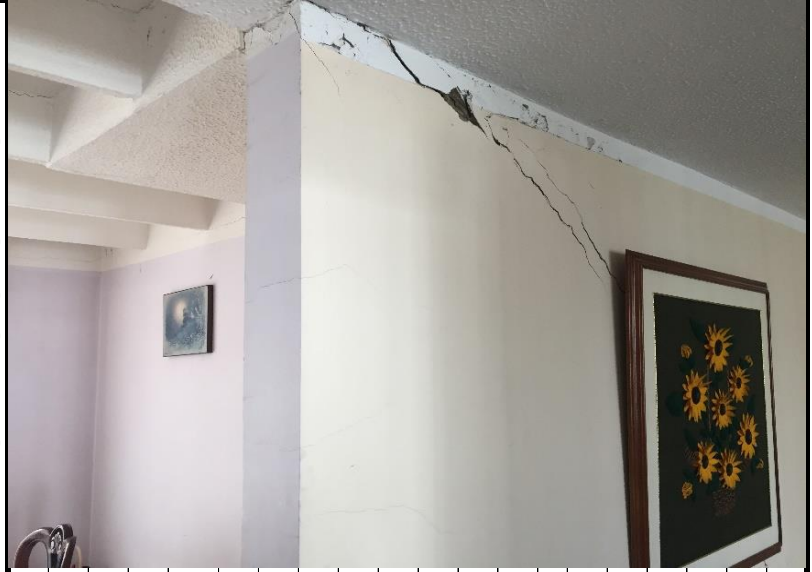
Grieta transversal en el muro con desprendimientos superficiales a lo largo de la grieta, de 1 cm de ancho, de 3.35 m y profundidad del ancho del muro. muro presenta desaplomo de 1 cm/m

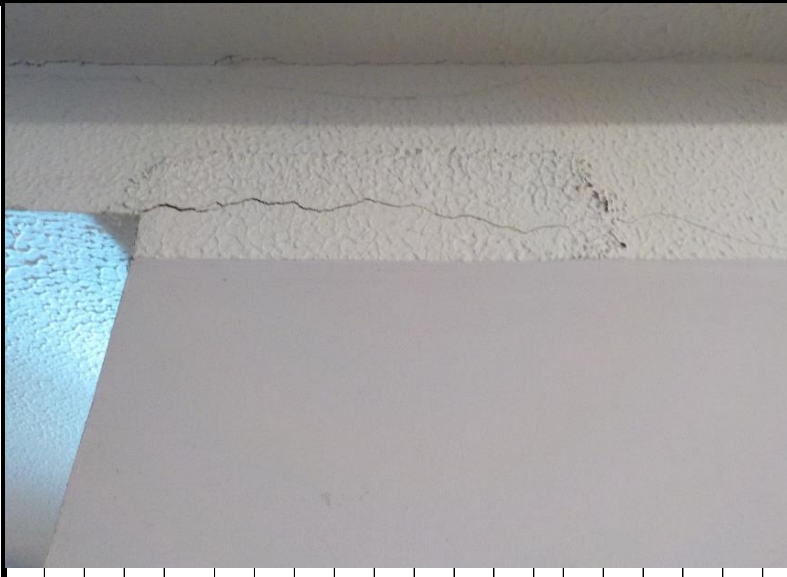
Fisura horizontal en la parte alta del muro, de 2 mm de ancho, profundidad del ancho del muro y 65 cms de longitud. Desplome de 1 cm/m

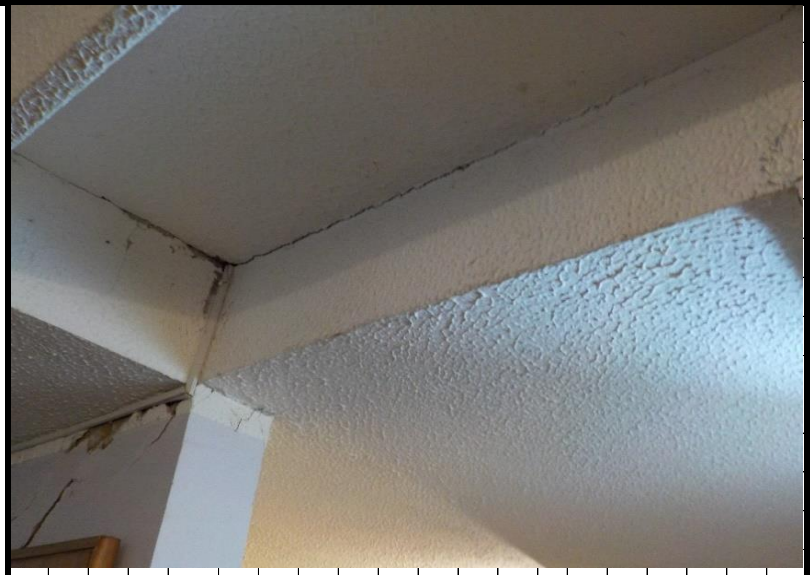
Fisura horizontal en la parte alta del muro, de 2 mm de ancho, profundidad del ancho del muro y 65 cms de longitud, pordiando el muro por las dos caras

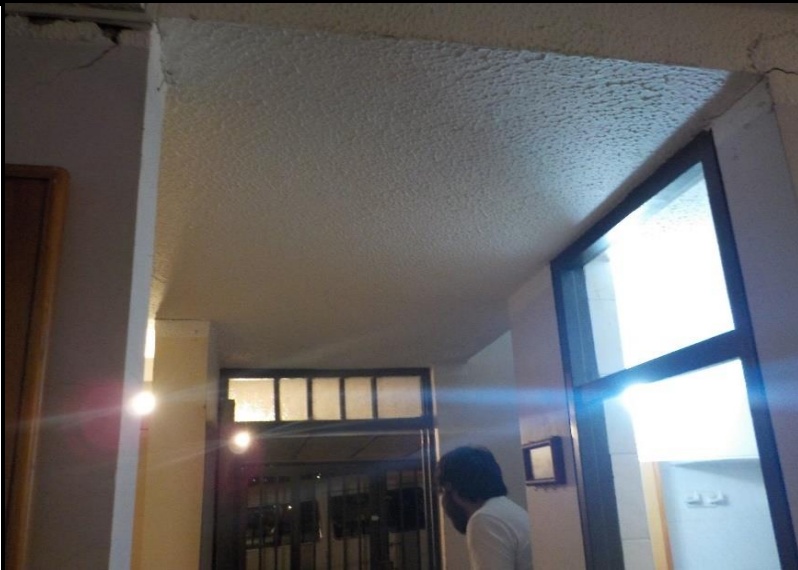
Fisura horizontal sobre la puerta de 3 mm de ancho

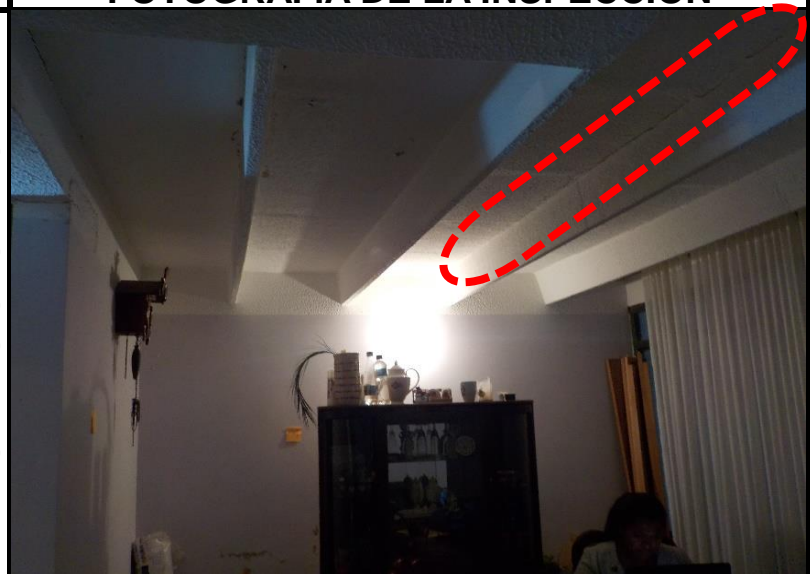
Fisura longitudinal a los elementos de la placa de 3 mm de ancho

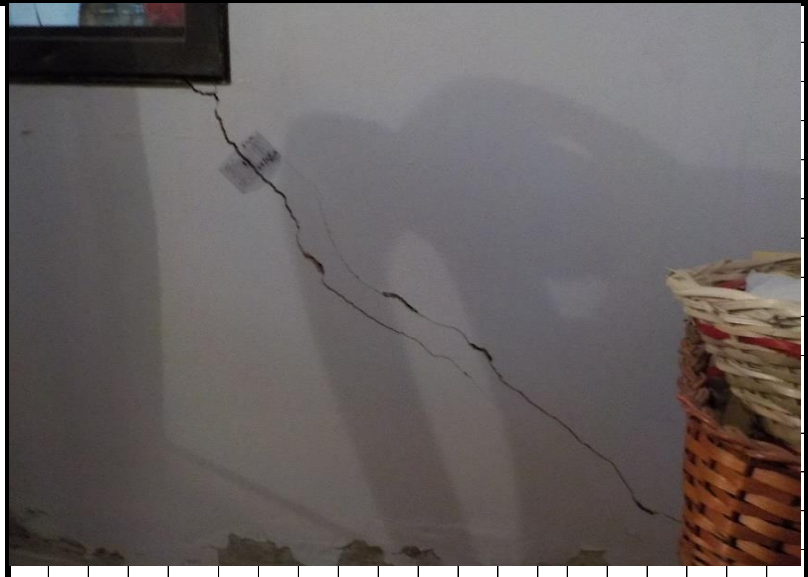
Fisura transversal desde la parte baja de la ventana hasta el piso, de 3 mm de ancho, 9 mm de profundidad y 90 cms de longitud, adicional el muro presenta desprendimientos de la pintura en la parte baja del muro por humedad.

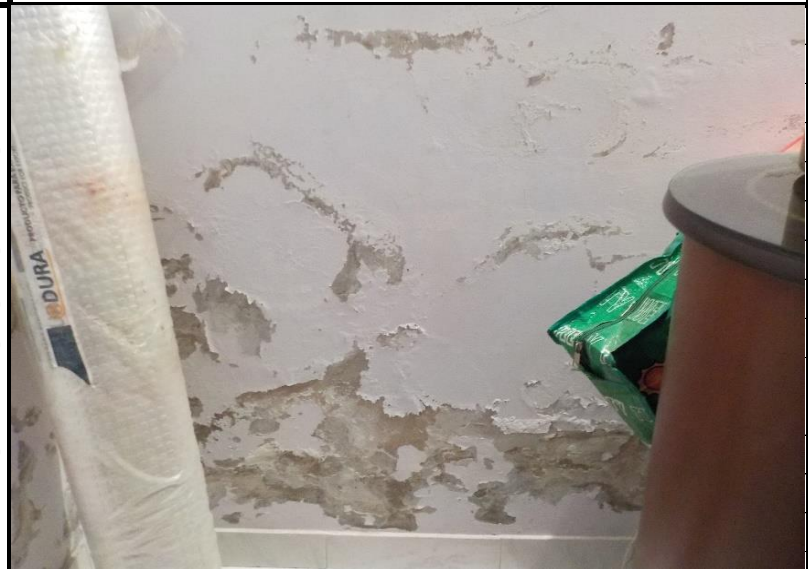
Desprendimiento de la pintura y pañete en la parte baja del muro en una altura de 60 cms.

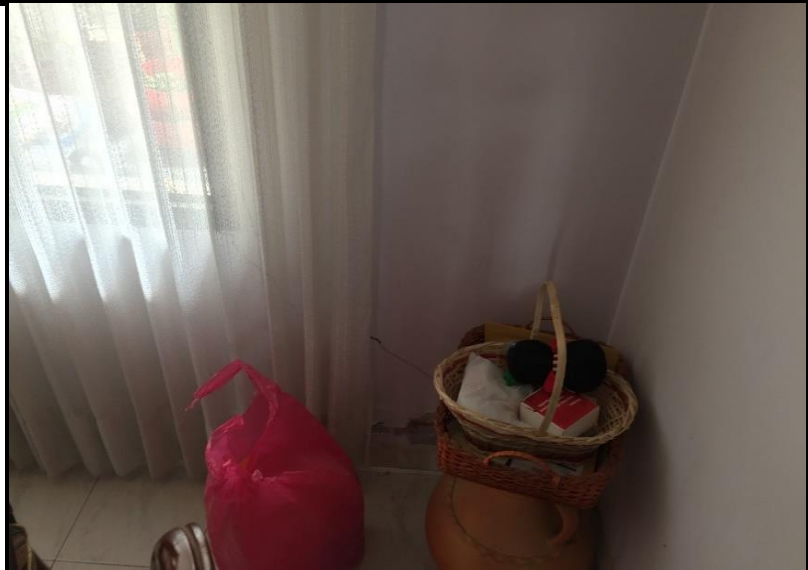
Fisura transversal desde la esquina derecha baja de la ventana hasta el piso, de 5 mm de ancho.

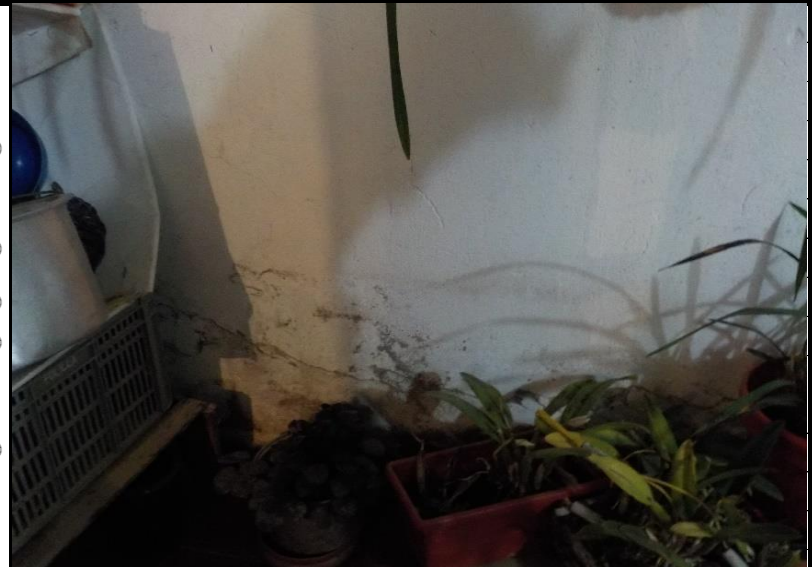
Humedad, desprendimiento y fisura de 2mm de ancho, 8mm de profundidad y 4,10 m de longitud en la parte baja del muro a lo largo de él, con 50 cms de altura la zona afectada.

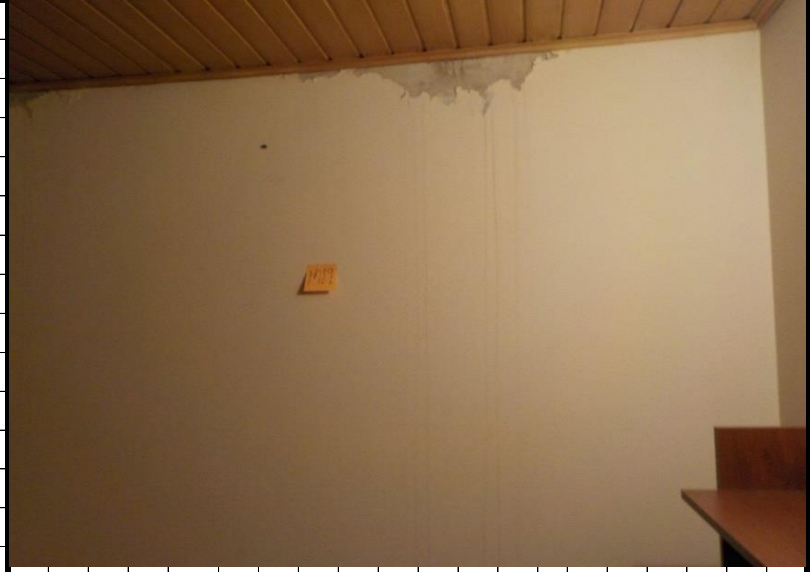
Desprendimiento de la pintura y pañete por humedad en la parte alta del muro a lo largo de éste.

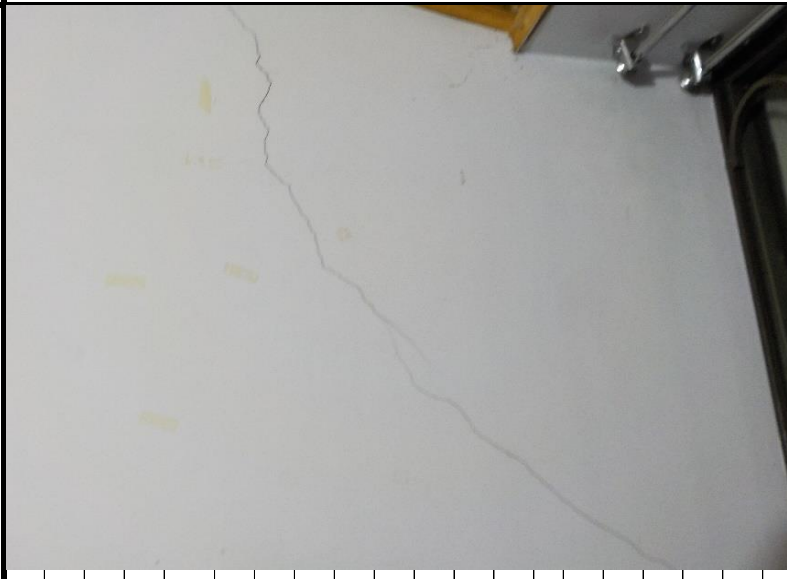
Fisura transversal en la esquina superior derecha, de 1 mm de ancho, profundidad de 1 mm por 80 cms de longitud.

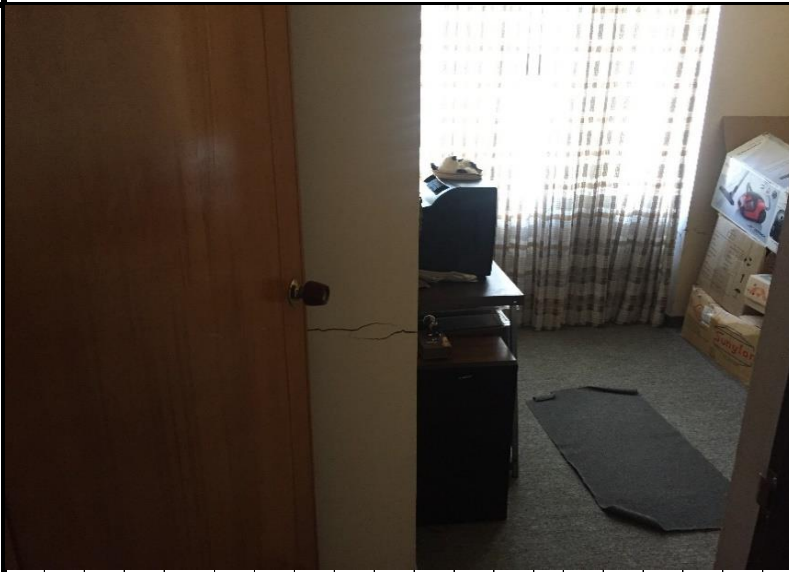
Fisura horizontal de 5 mm de ancho y 60 cms de longitud.

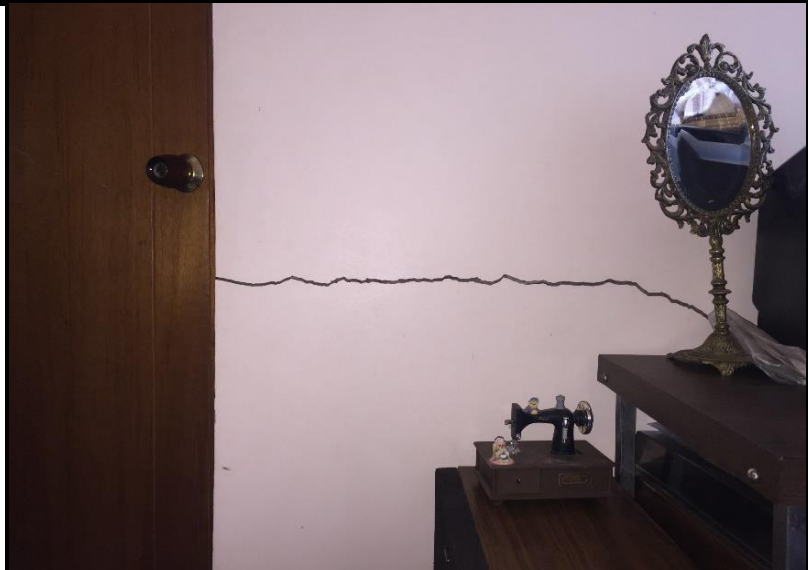
Grietas horizontal de 5 mm de ancho y 2.5 m de longitud.

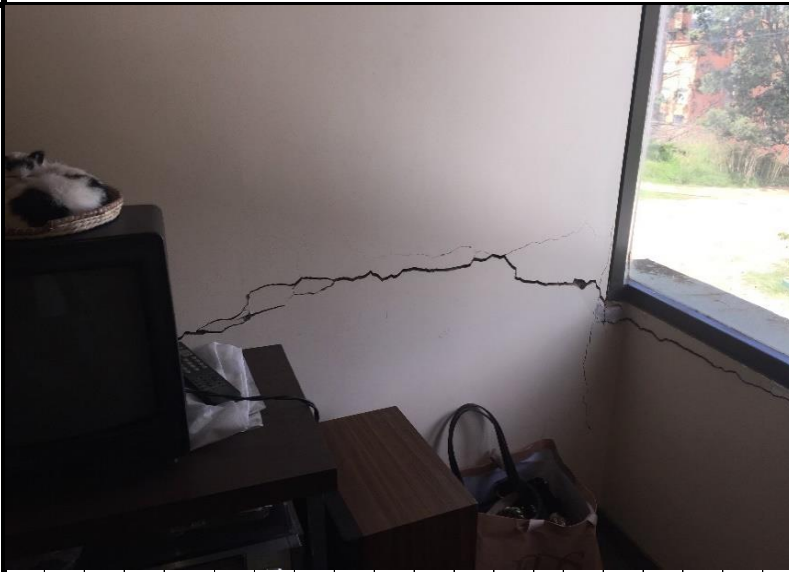
Grietas horizontal de 5 mm de ancho y 4 m de longitud.

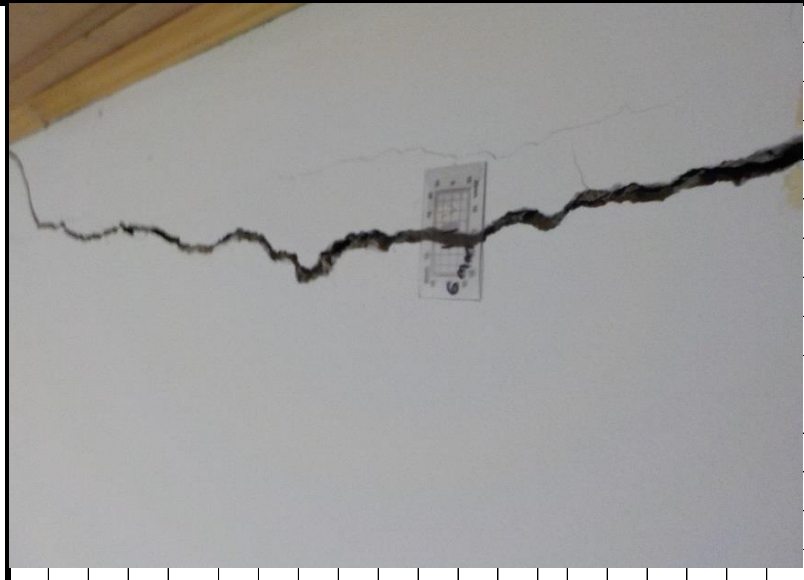
Grieta horizontal en la parte alta del muro a lo largo de 2.5m de 5 mm de ancha, profundidad de 2mm. Desplome de 5mm/m

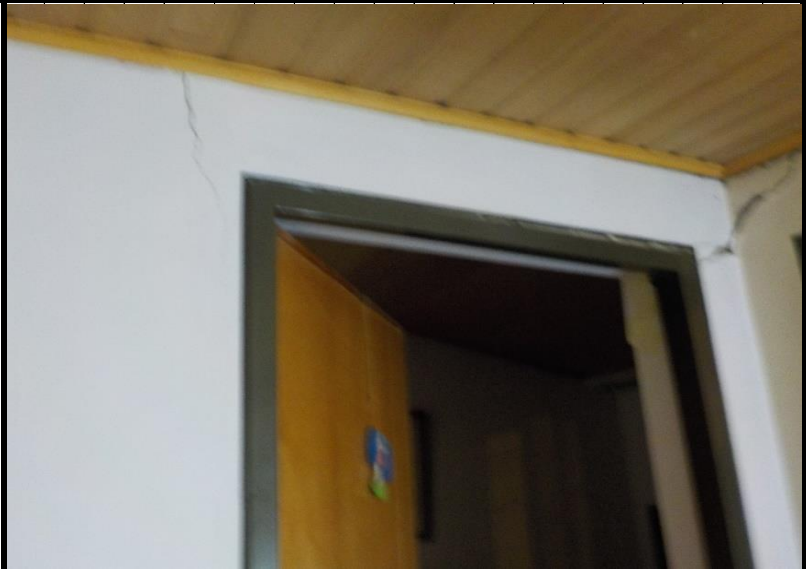
Fisura transversal desde la parte alta de la puerta hasta la estructura del cieloraso, de 4 mm de ancho y 60 cms de largo.

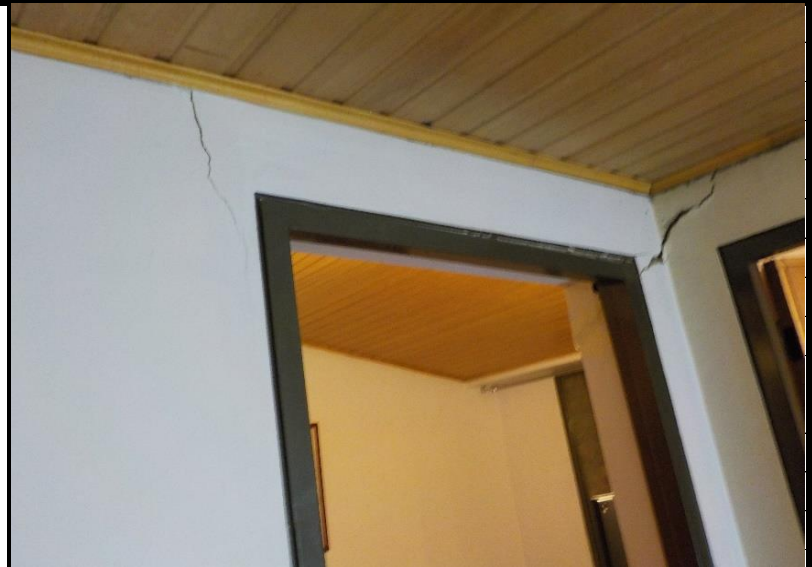
Fisura transversal desde la parte alta de la puerta hasta la estructura del cieloraso, de 4 mm de ancho y 60 cms de largo.

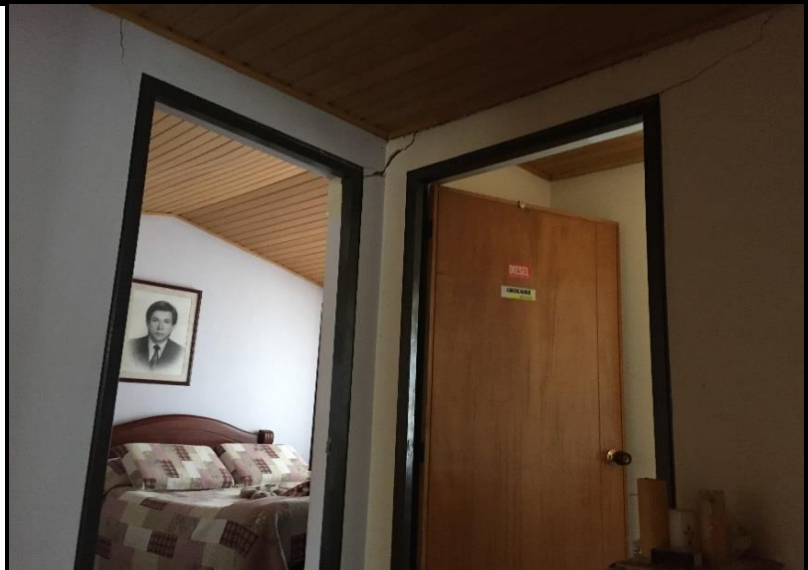
Fisura transversal desde la parte alta de las puertas hasta el techo, de 5 mm de ancho.

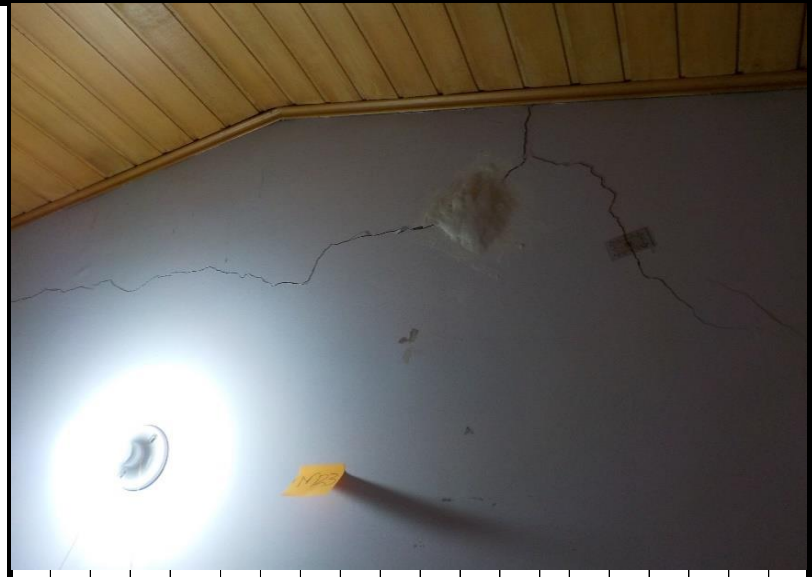
Fisuras en la parte alta del muro con dirección al cieloraso de 4 mm de ancho por 3 m de longitud. Desplome de 5mm/m

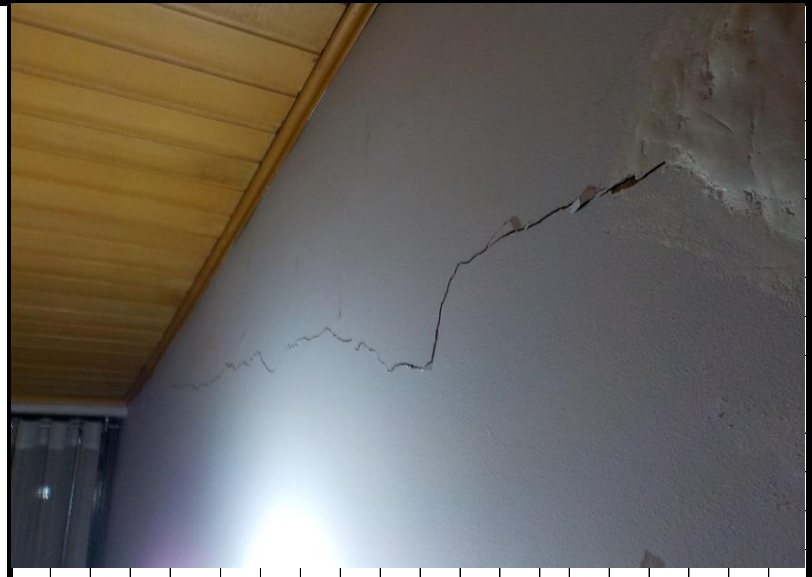
Fisuras en la parte alta del muro con dirección al cieloraso de 4 mm de ancho por 3 m de longitud

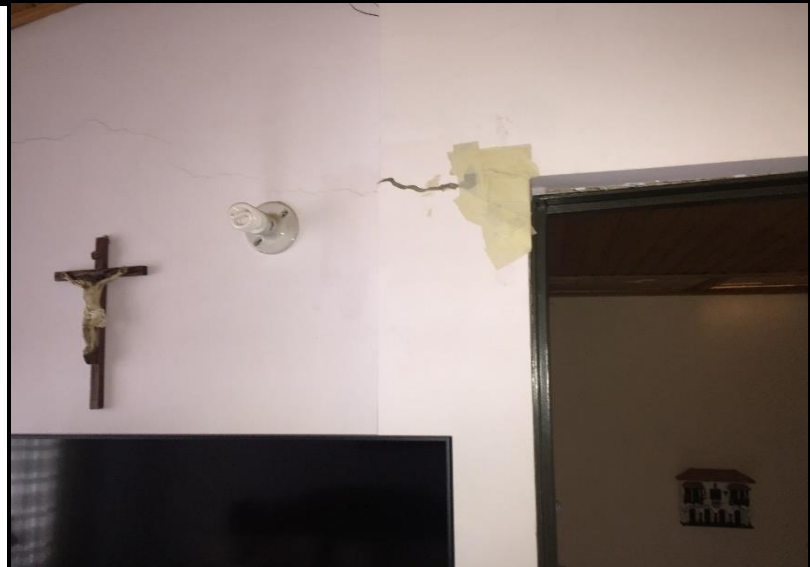
Fisura horizontal de 5 a 1 mm de ancho y 1.5 cms de longitud de la puerta al closet.

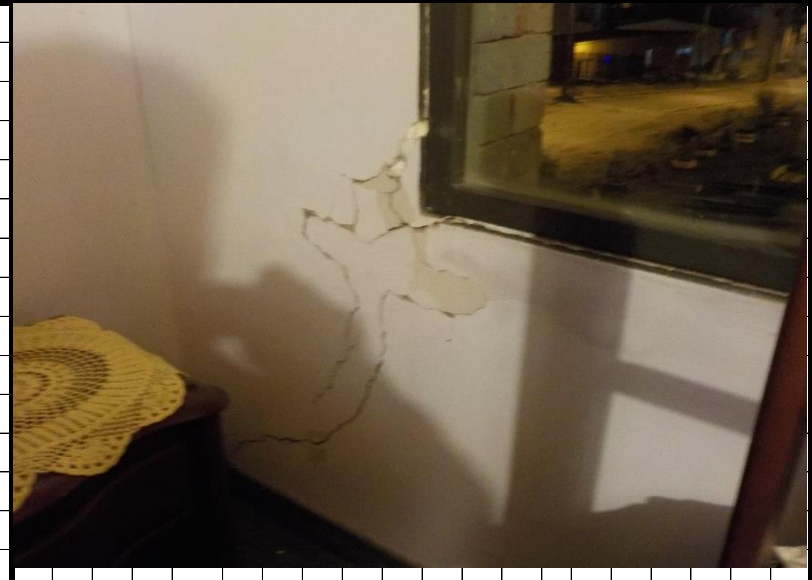
Fisura horizontal desde la esquina izquierda-baja de la ventana hasta el piso, de 5 mm de ancho por 0.90 cm de longitud.

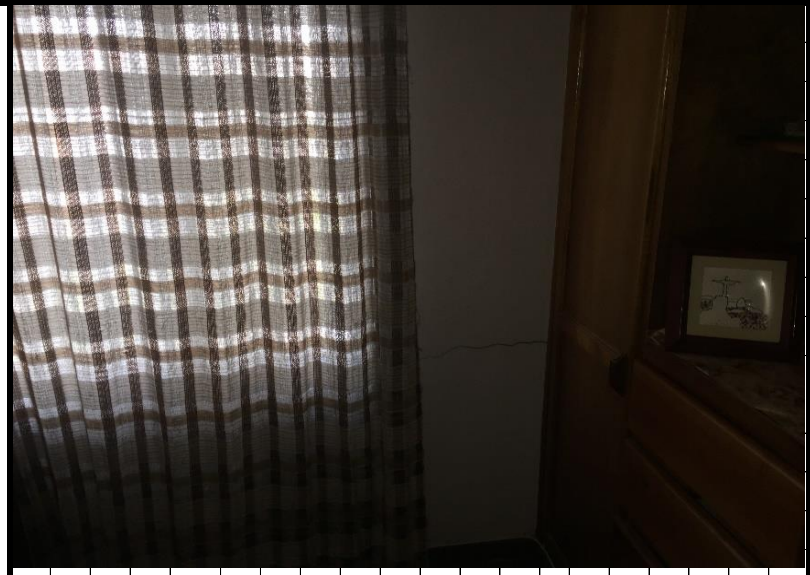
Fisura horizontal de 5 mm de ancho y 60 cms de longitud de la ventana al closet.

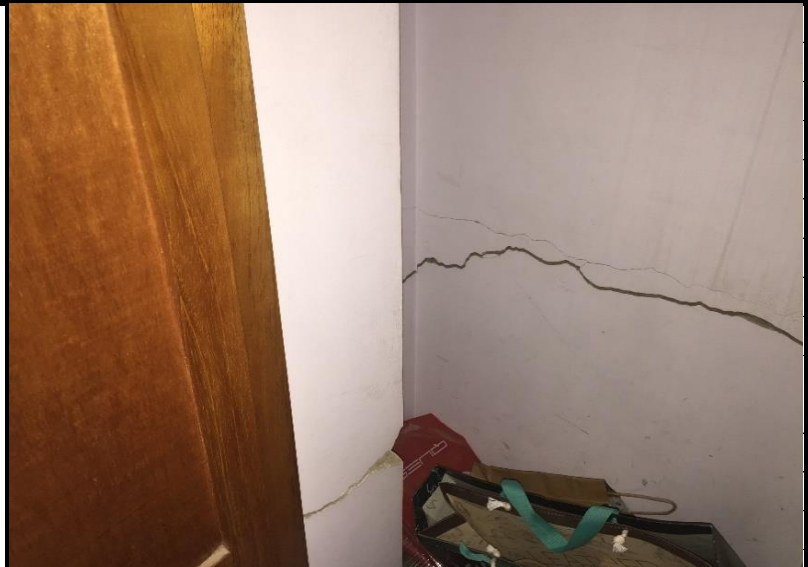
Grietas y desprendimiento horizontal de 5 mm de ancho y 1.5 cm de longitud.

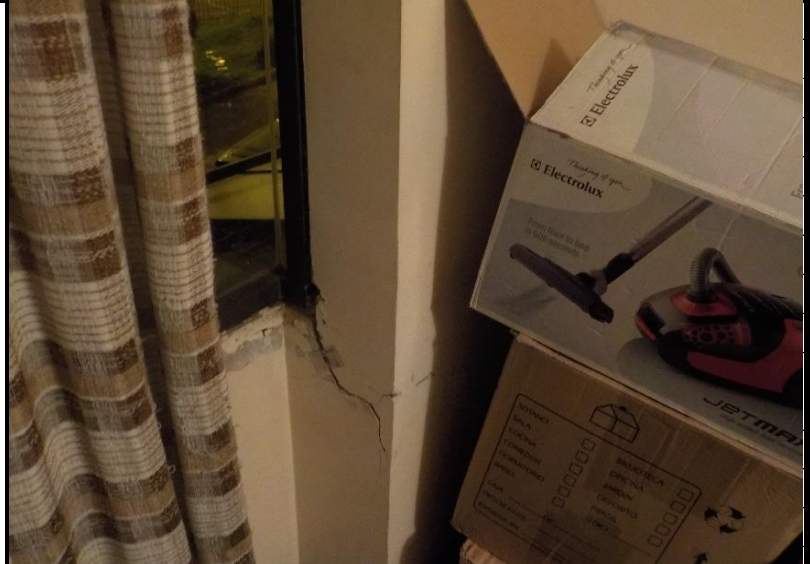
Fisura en el costado derecho bajo de la ventana, de 5 mm de ancho por 20 cms de longitud.

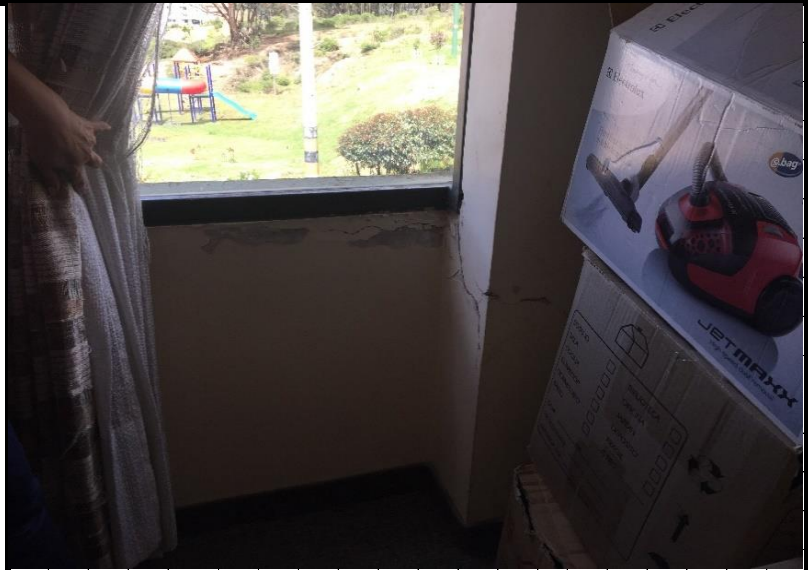
Grietas y desprendimiento horizontal de 5 mm de ancho y 90 cm de longitud.

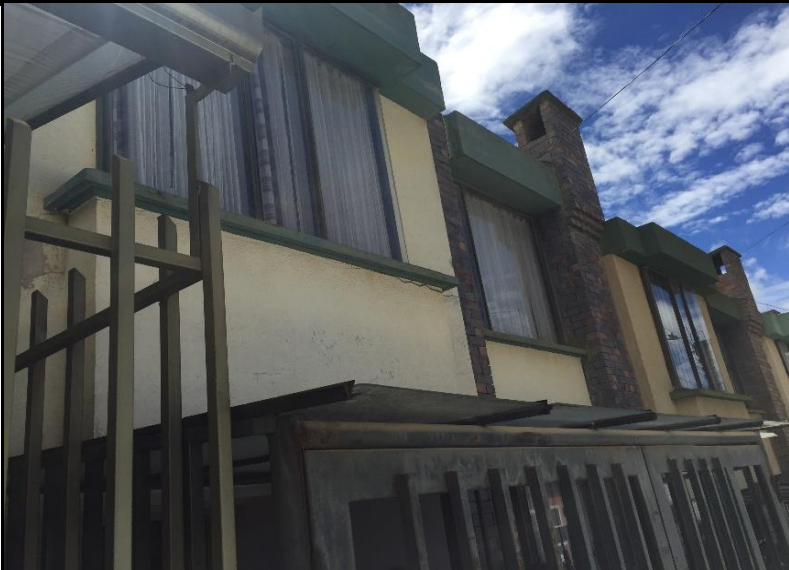
Grietas y desprendimiento horizontal de 5 mm de ancho y 1.5 cm de longitud.

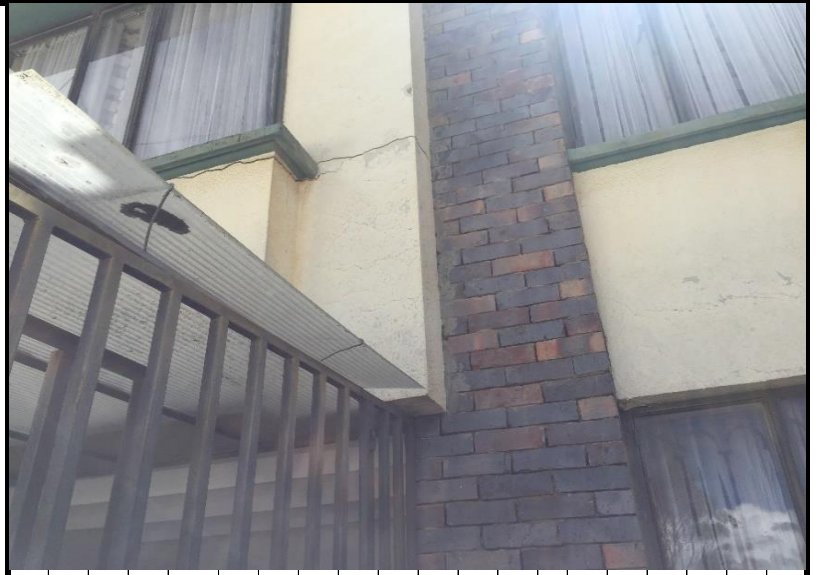
Grietas y desprendimiento horizontal de 5 mm de ancho y 1.5 cm de longitud.
