## FORMATO DE INSPECCIÓN DE LESIONES

UNIVERSIDAD SANTO TOMAS

**PROYECTO:** ESTUDIOS DE PATOLOGIA A LA VIVIENDA UNIFAMILIAR UBICADA EN LA CALLE 75 # 3-34 CASA 35 EN EL BARRIO PALOS VERDES EN LA CIUDAD DE TUNJA.

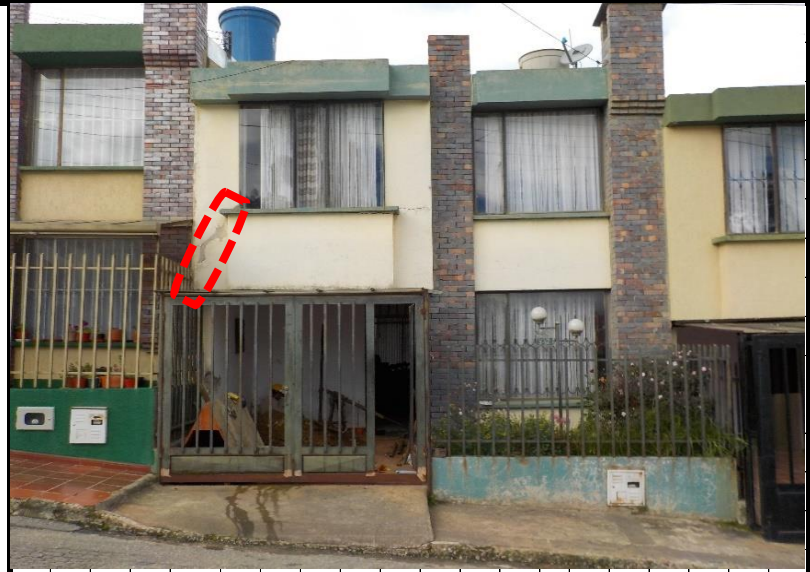
Grietas transversal de la ventana a placa de 5 mm de ancho y 90 cm de longitud.

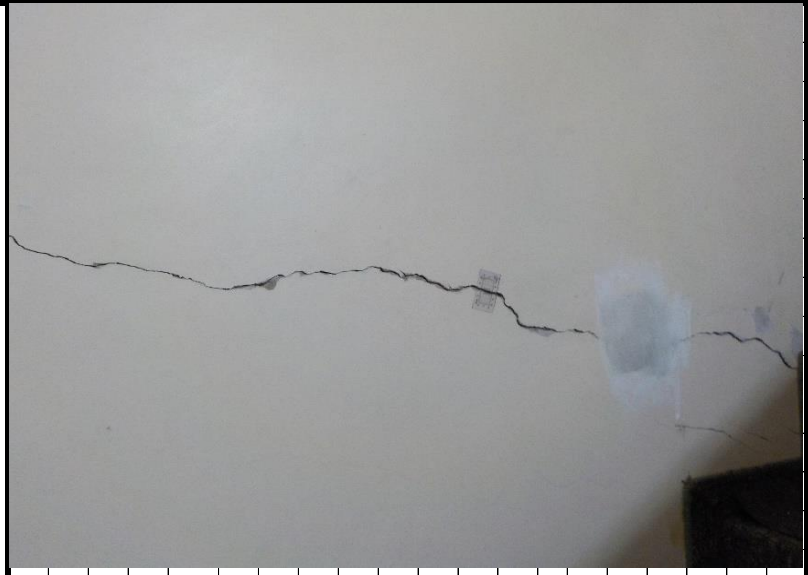
Fisura transversal desde la parte alta de la puerta hasta la estructura del cieloraso, de 4 mm de ancho y 60 cms de largo.

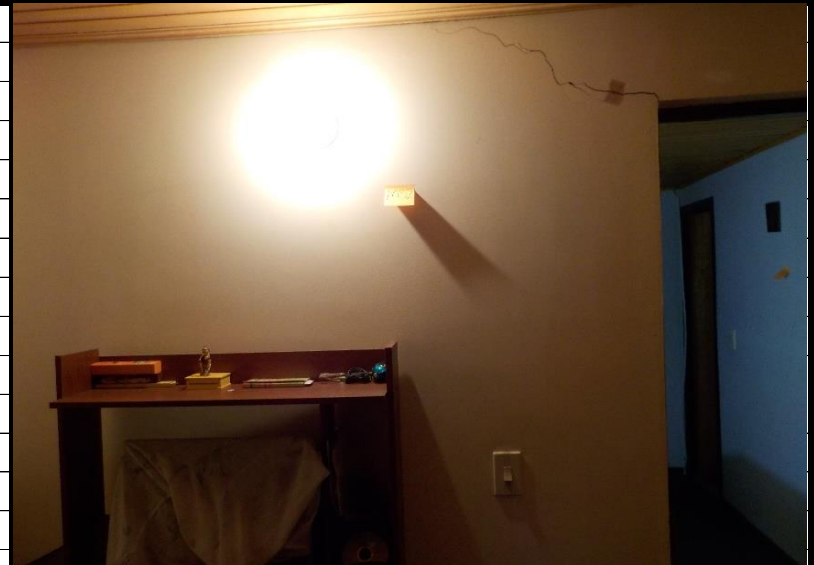
Fisura en el costado izquierdo alto de la puerta, de 5 mm de ancho por 40 cms de longitud.

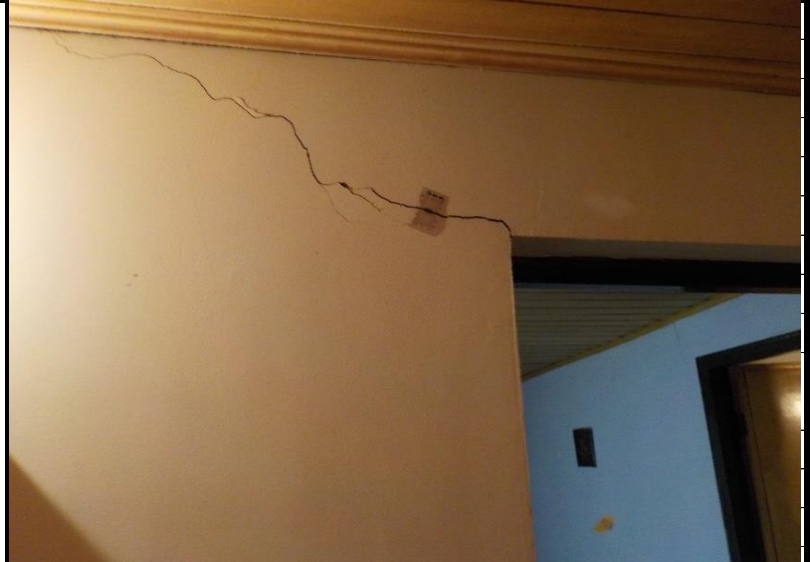
Fisura en el costado izquierdo alto de la puerta, de 5 mm de ancho por 40 cms de longitud.

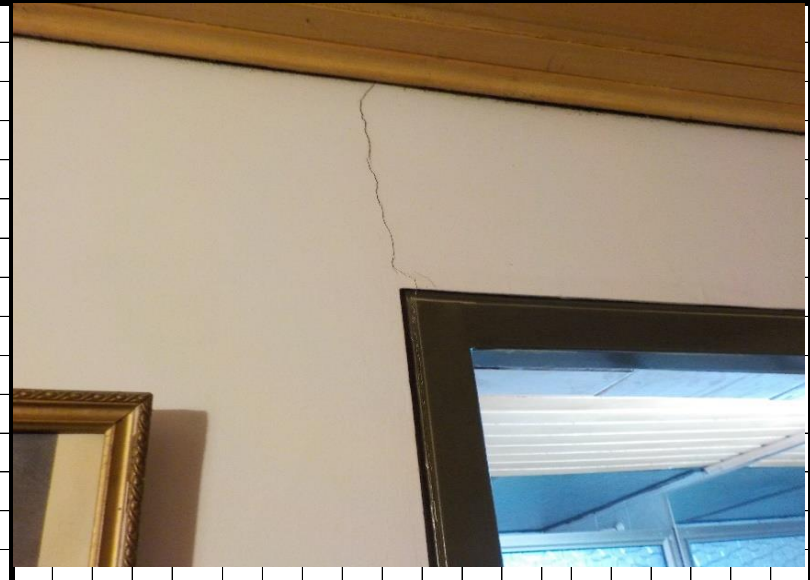
Fisura vertical desde la esquina izquierda-alta de la puerta hasta el techo, de 1 mm de ancho por 20 cm de longitud.

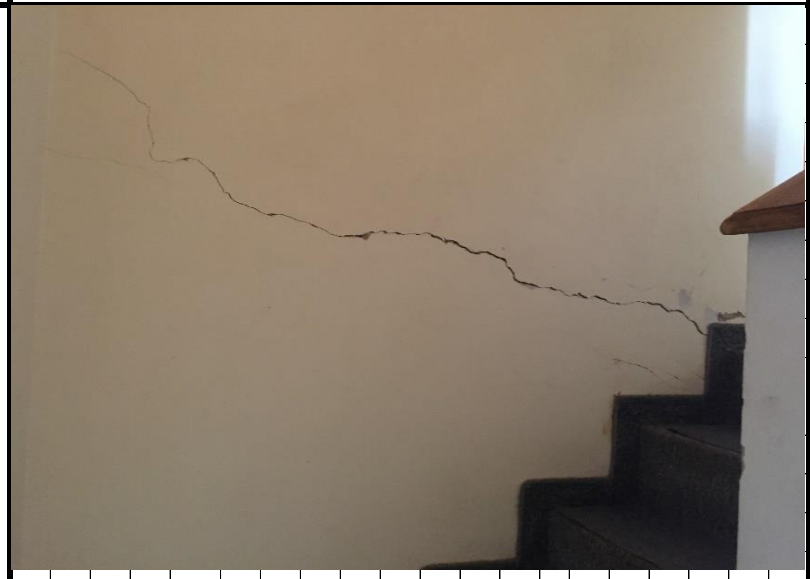
Fisura transversal desde la esquina derecha baja de la escalera hacia el techo, de 5 mm de ancho.

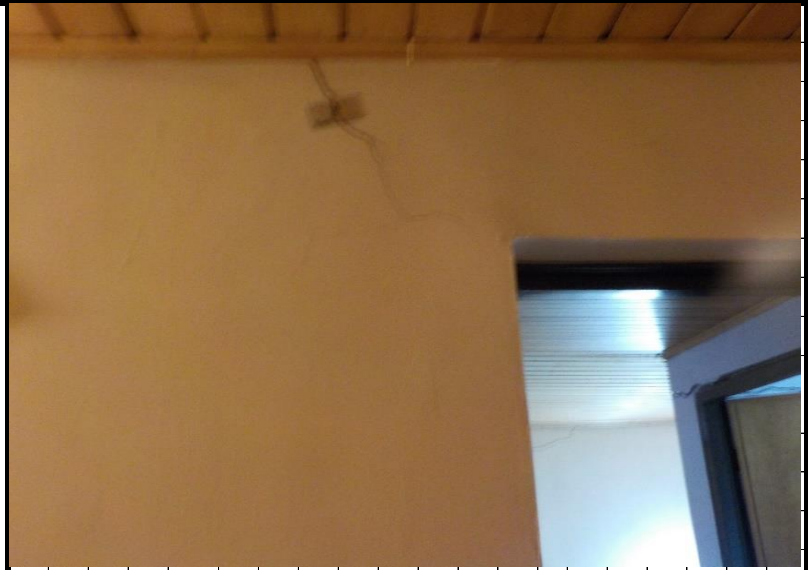
Fisura transversal desde la parte alta de la puerta hasta la estructura del cielraso, de 2 mm de ancho, profundidad de 2 mm y 35 cms de largo.

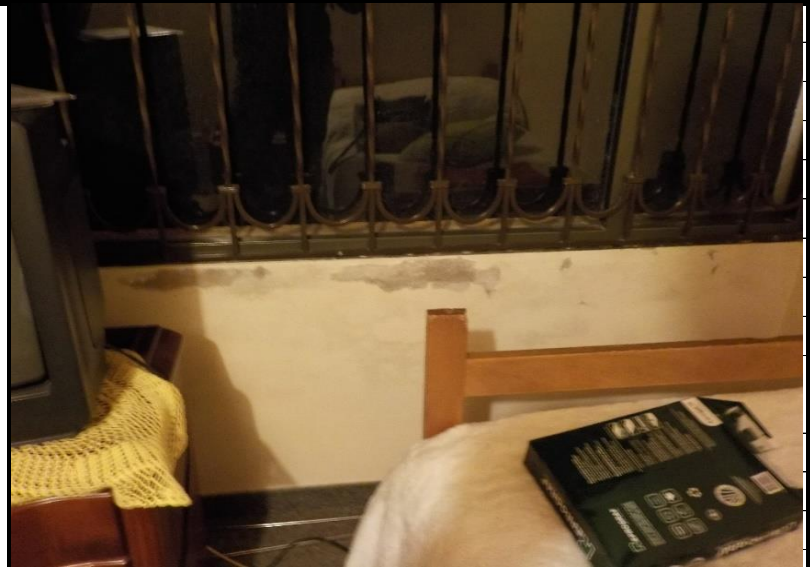
Desprendimientos de la pintura y pañete en el sentido horizontal de la parte baja de la ventana a lo largo del muro.

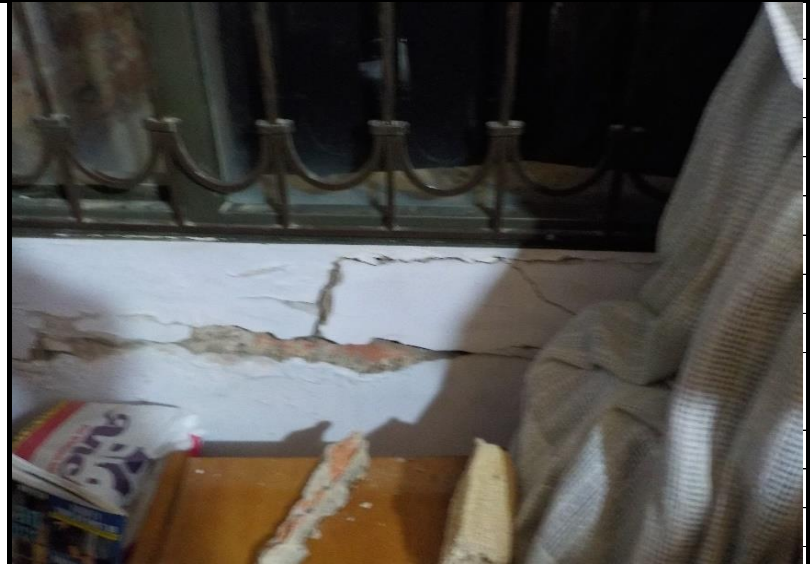
Grietas con desprendimientos significativos y humedad, horizontal a lo ancho de la totalidad del muro, de 5 mm en promedio de ancho en las grietas.

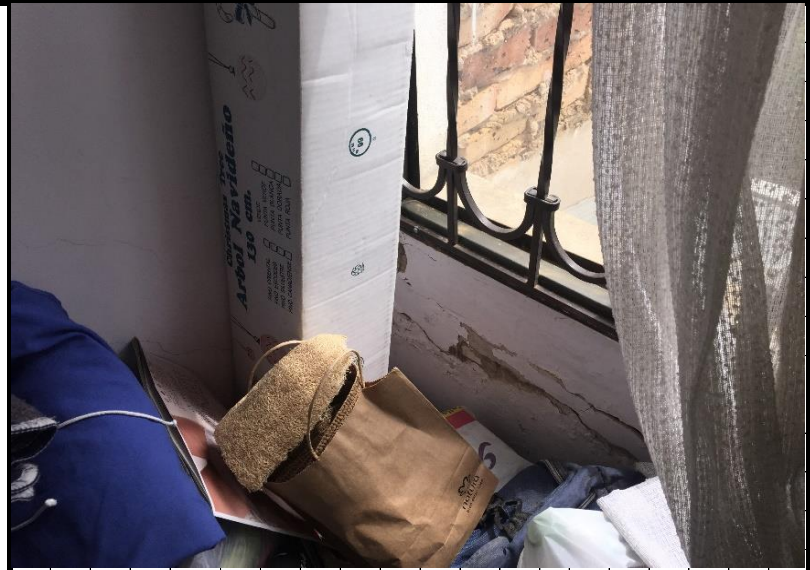
Humedad, desprendimiento y grietas horizontal a la ventana de 5 mm de ancho.

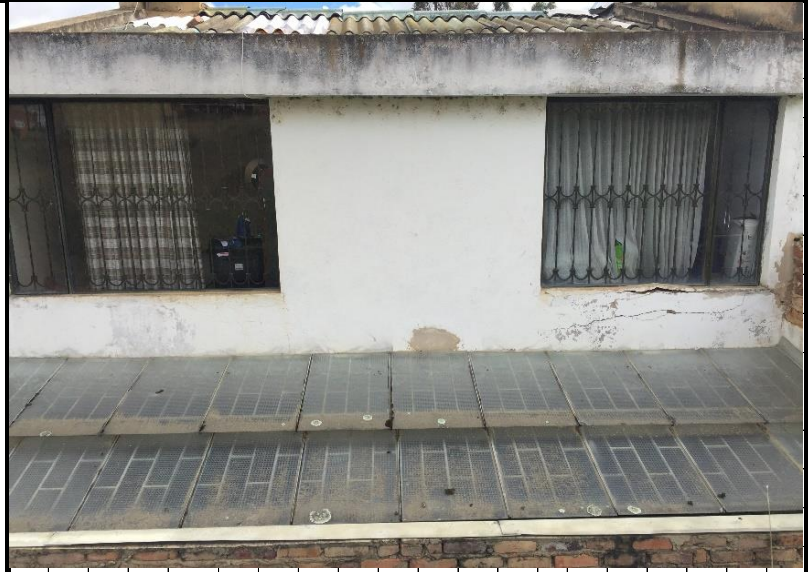
El muro presenta humedades, suciedad, grietas y fisuras en el área total de la fachada posterior.

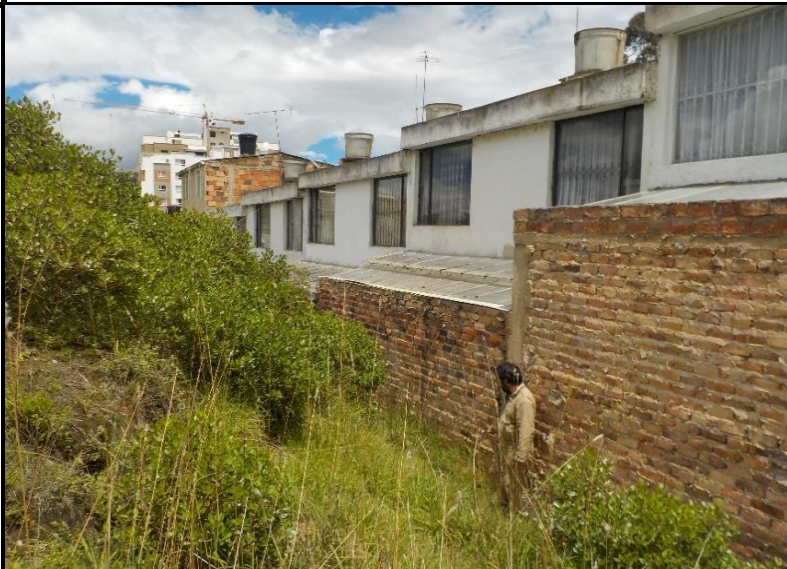
El muro presenta humedades y suciedad en el área total del muro perimetral
