# **Evaluación del deterioro y respuesta sísmica en la cubierta de madera del complejo histórico La Gran Convención (Ocaña)**

**Autor 1:** Diomar Andres Arevalo Criado<sup>1</sup>

**Tutor:** Walter Mauricio Barreto Castillo <sup>2</sup>

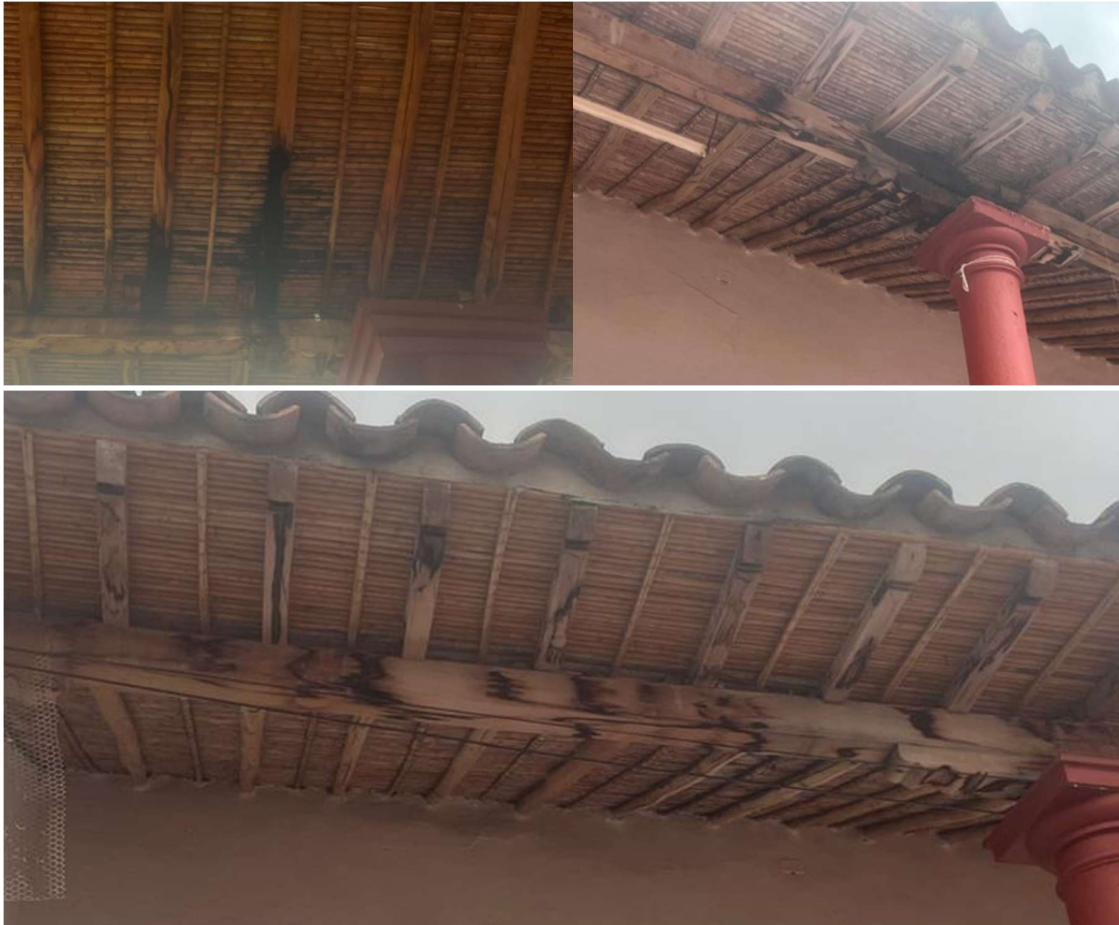
**Figura 7.** *Estado Actual de la Cubierta Complejo Histórico La Gran Convención*

**Estado Actual:** A partir de la inspección visual y el reconocimiento estructural en campo, se identifican puntos críticos de evaluación patológica en la cubierta. En los elementos de madera, especialmente vigas cargueras, se evidencian zonas con pudrición superficial, susceptibles a pérdida de rigidez, deformaciones y ataque biológico. Las tejas de barro presentan decoloración hacia tonalidades oscuras, asociada a envejecimiento y colonización biológica, además de posibles fallas en el solape que facilitan la infiltración de agua. El recubrimiento en barro muestra fisuración y pérdida de cohesión, reduciendo su capacidad de sellado y favoreciendo la transmisión de humedad hacia la madera. Finalmente, las conexiones entre vigas y apoyos (muros o columnas) constituyen puntos vulnerables, donde la humedad puede generar aplastamiento, debilitamiento de uniones y pérdida de sección efectiva, comprometiendo la estabilidad local del sistema. Ver figura 7.

**Inspección visual:** De acuerdo a la evidencia de la figura 7, se observa manifestación de manchas marrón oscuro a negras, en algunas vigas cargueras, y manchas totalmente negras en algunos puntos localizados de la cubierta, lo se asemeja a pudrición del material, sin desintegración o pérdida de sección aparente.

**Tipo de lesión:** De acuerdo a la inspección visual, es posible que exista la presencia de hongos xilófagos, producto del exceso de humedad de la madera causado por filtraciones o deterioro de las tejas de barro, en donde para algunas vigas identificadas se observa la presencia de hongos cromógenos debido solo a un cambio de coloración del material sin evidencia alguna de pérdida de resistencia, por otra para existen dos puntos localizados de la cubierta en donde el material se encuentra totalmente negro, lo que alude a una posible presencia de hongos de pudrición parda en condición activa con un estado de pudrición intermedio, dado que no se pudo verificar la fragilidad de la falla debido a la altura de la cubierta, al igual que aparentemente el material no ha perdido su sección, pero se destaca la lesión por su color totalmente negro, el cual es un síntoma distinguible de la lesión por pudrición en estado progresivo.

**Mecanismo de deterioro:** Se puede observar que la cubierta carece de un canal de recolección de aguas lluvias al igual que fallas por filtraciones, son indicadores de la presencia de humedad, dado que las lesiones identificadas, se ubican en la extremo final de la pendiente baja de la cubierta, por lo cual debido a las condiciones atmosféricas y a los periodos de lluvias, generan las condiciones propicias para el crecimiento de hongos xilófagos, los cuales degradan la celulosa de la madera provocando el oscurecimiento del material y la reducción progresiva de sus propiedades mecánicas.

El estudio patológico y la historia clínica del paciente caso de estudio, evidencian que el sistema de cubierta presenta un deterioro activo dominado por el exceso de humedad producto de una filtración constante por fallas en el entramado de la cubierta conformado por lata, barro y tejas de arcilla cocida, la cual ha generado degradación localizada en los elementos de madera, especialmente en zonas de apoyo y conexiones. Este comportamiento no corresponde a una falla estructural global, sino a un proceso progresivo, en donde se determina por medio de la historia clínica que la edificación caso de estudio presenta lesiones moderadas por presencia de hongo xilófagos, los cuales en algunos puntos de la cubierta son cromógenos dado que solo han alterado la coloración parcial de los elementos de madera, pero en otros puntos aparentemente son hongos pardos de pudrición ya que el material se encuentra totalmente negro, pero sin pérdida aparente de sección. En conclusión, la cubierta existente del Complejo Histórico La Gran convención de Ocaña, presenta una lesión activa moderada de hongo xilófago de pudrición por exceso de húmeda, la cual puede ser progresiva si no se toman las medidas correctivas pertinentes. Se recomienda la impermeabilización de la cubierta en las zonas donde exista presencia del hongo xilófago, y por ende el retiro y remplazo de los elementos de madera con degradación totalmente negra.

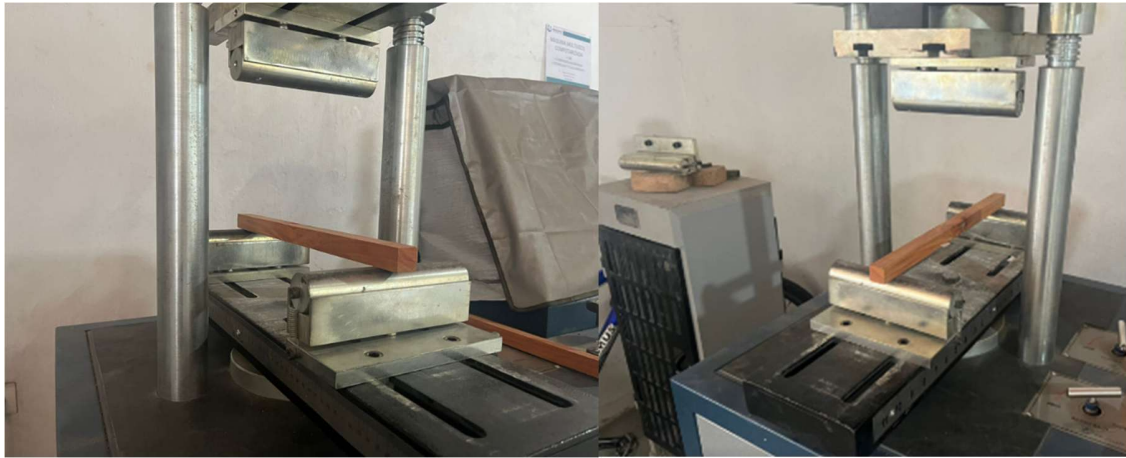
**Figura 8.** Realización de ensayo a flexión en probetas de madera

**Ensayos:** La determinación de las propiedades mecánicas se realiza mediante la NTC 663, la cual permite establecer el comportamiento ideal de la madera en condiciones controladas; en este caso se logra obtener un testigo de la materialidad de la cubierta existente, para posteriormente ensayar a flexión en laboratorio. Ver figura 8.

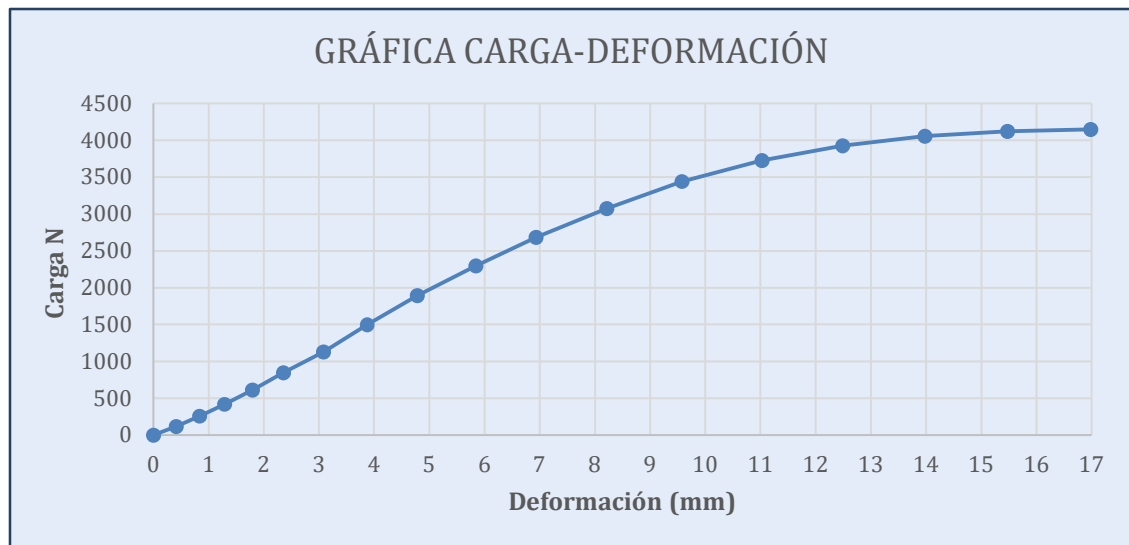
**Figura 9.** *Grafica de carga-deformación*

De acuerdo a los resultados obtenidos en el ensayo de flexión bajo la norma NTC 663, la muestra evaluada presenta un módulo de rotura ( $\sigma_{\text{máx}}$ ) de 57.87 MPa y un módulo de elasticidad (E) de 10.64 GPa, con un contenido de humedad aproximado del 13.5%. Estos valores permiten clasificar el material como una madera de buen desempeño estructural, con adecuada capacidad resistente y rigidez en condiciones de laboratorio. En cuanto al módulo de elasticidad obtenido (10.64 GPa) es consistente con maderas estructurales de uso común, mostrando una rigidez comparable con el pino radiata y cercana al límite inferior del roble colombiano. Esto sugiere que el material tiene un comportamiento adecuado frente a deformaciones.

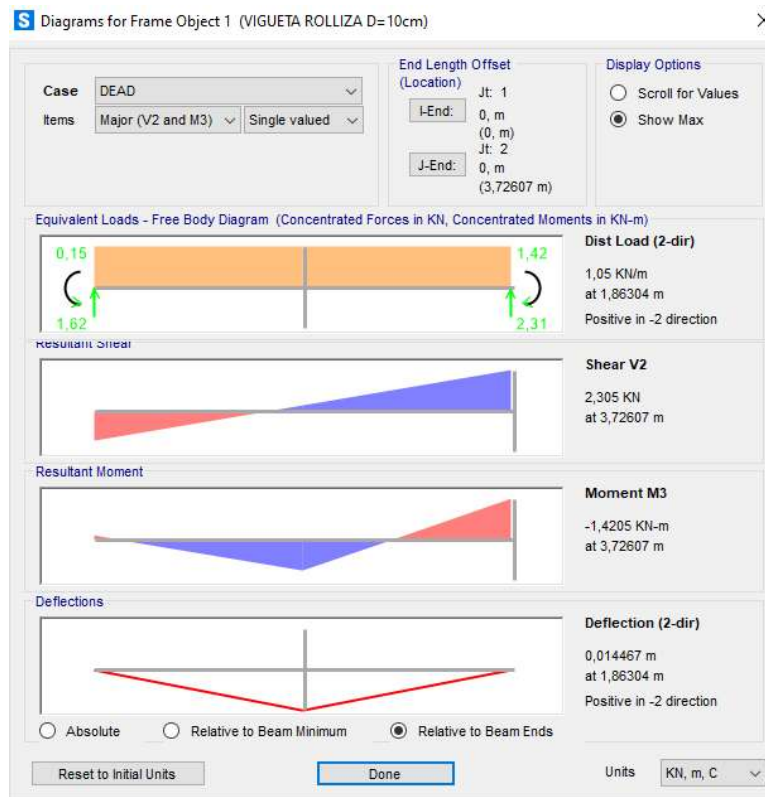
**Figura 12.** Resultados de modelación para condiciones iniciales de vigueta

De acuerdo a la figura 11, el modelo planteado se establece con apoyos no empotrados, dado que se trata de una cubierta que no restringe el movimiento en los diferentes ejes de un apoyo empotrado que genera momento, en este sentido al tratarse de una estructura en madera que funciona como un elemento simplemente apoyado, se desprecian los momentos. Para un escenario en las condiciones reales, Ver figura 12, Resultados

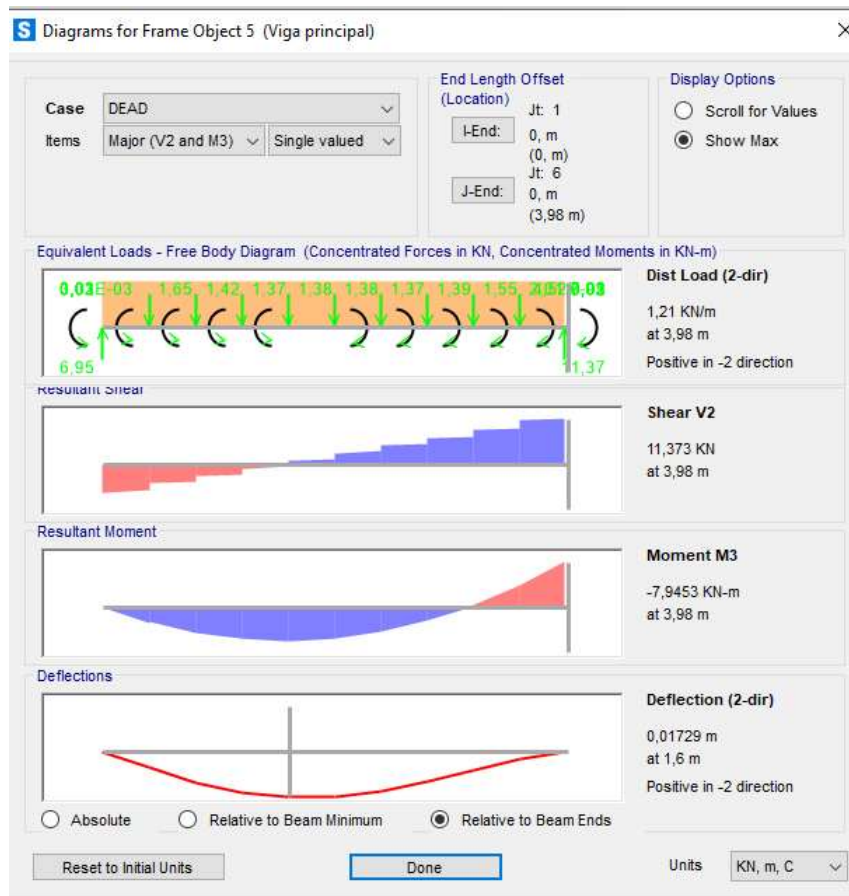
**Figura 13.** Resultados de modelación para condiciones viga carguera

$$\sigma = \frac{M}{S} = \frac{7.945}{0.0005625} = 14.12 \text{ MPa}$$

14.12 < 57.87 MPa ok. Cumple por flexión frente al valor experimental.

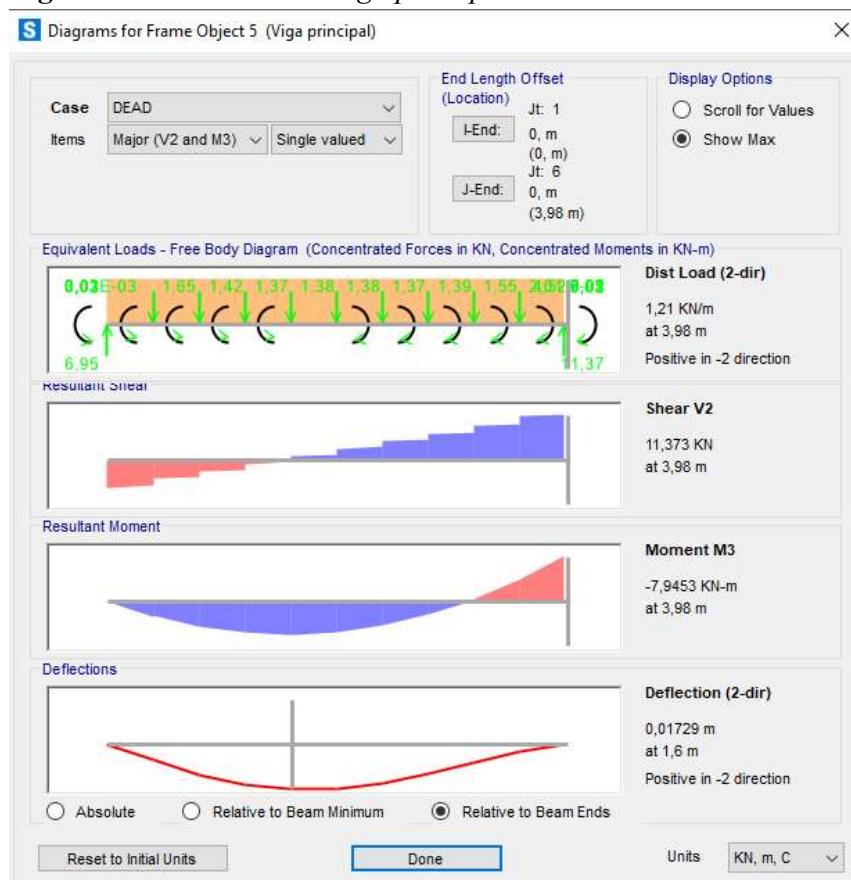
**Figura 14.** Resultados de viga principal con reducción el 50% de la resistencia

De acuerdo a la figura 14, se puede apreciar que los elementos de madera actualmente cumplen con cargas gravitacionales en las condiciones actuales, no obstante, cuando se superpone un escenario de falla y deterioro de la resistencia en un 50%, los elementos estructurales a pesar de que siguen cumpliendo con la resistencia de las cargas superan la deflexión máxima límite para el tipo de material.

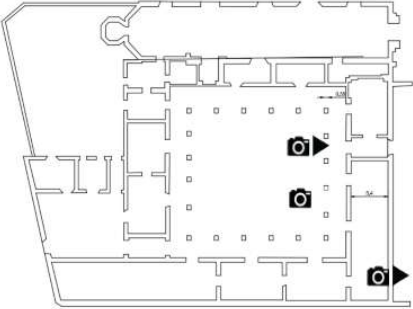
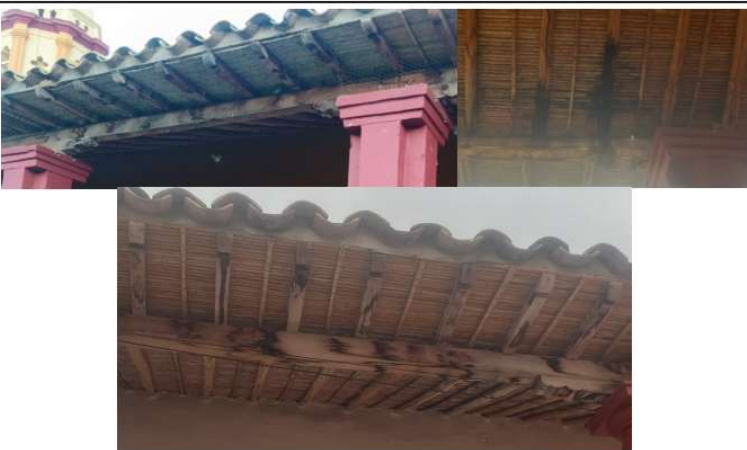
| VIGA CARGUERA DE CUBIERTA EN MADERA<br>MADERA ROLLISA DE ENTRAMADO DE CUBIERTA | HUMEDAD Y FILTRACIONES<br>DETERIORO BIOLOGICO<br>PUDRICIÓN LOCALIZADA | | | | | | | | | | | | | | | | | |
| | INSPECCION VISUAL | | | | | | | | | | | | | | | | | | |
|

| | | | | | | | | | | | | | | | | | | |
| LESIÓN (Descripción) | | TIPOLOGIA DE LA LESIÓN | | | | | | | | | | | | | | | | | |
| Se evidencia presencia de humedad y filtraciones en la cubierta, manifestadas mediante manchas oscuras y zonas húmedas en elementos de madera, e indica ingreso continuo de agua a través de la cubierta. Esta condición ha favorecido el deterioro biológico, evidenciado por decoloración, colonización de hongos y posibles microorganismos xilófagos. Como consecuencia, se presenta pudrición localizada en vigas y elementos del entramado, afectando la integridad superficial y reduciendo la capacidad resistente de la madera en sectores puntuales. | |
