**Estudio Patológico del Coliseo Castilla de Bogotá D.C.**

Especialización Patología de la Construcción

Diciembre del 2021

Universidad Santo Tomás

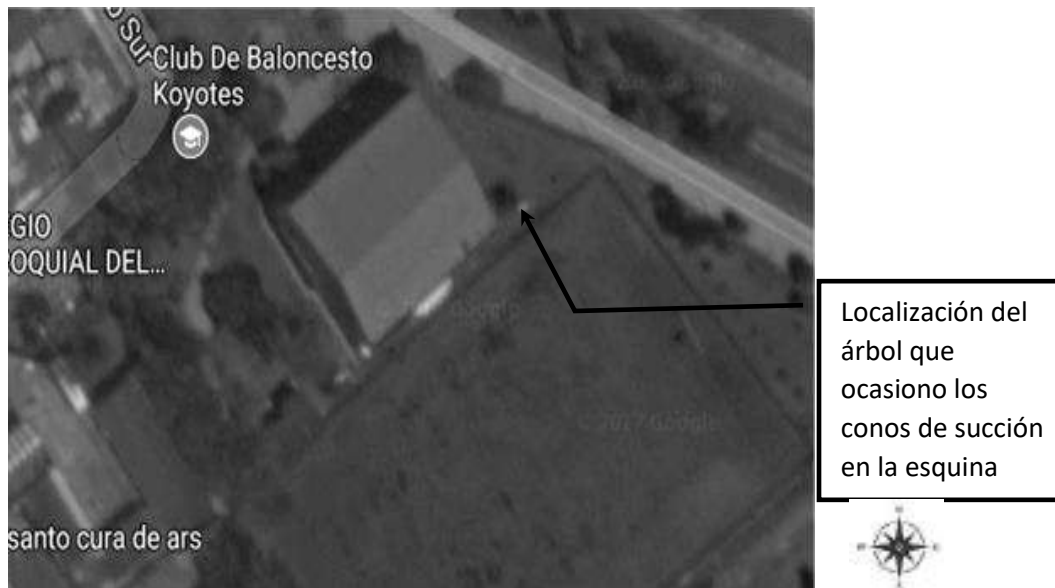
**Figura 13.**

Claramente las lesiones observadas como desniveles en el costado norOccidental están relacionados con cambios volumétricos causados por el cono de succión<sup>10</sup> de un gran árbol sembrado en este sector y que fue talado aproximadamente hace dos años, según la información del administrador.

Se muestra en la figura n° 13 la ubicación del árbol que genero los daños comentados.

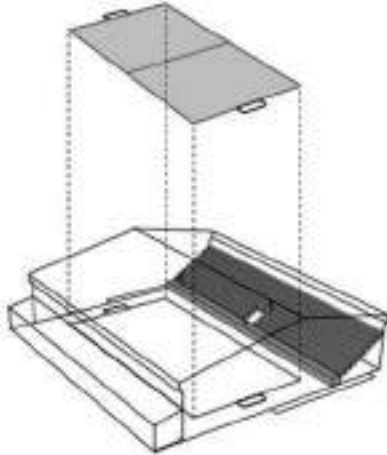
Piso en concreto, enchapado granito pulido. Utilizado para cancha deportiva.

Graderías con un aforo de 380 personas, construido en concreto y adosadas al sistema de resistencia principal, lo que genera excentricidades y respuesta torsionales frente al comportamiento sísmico.

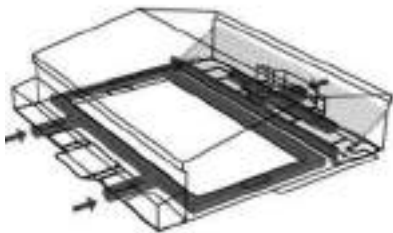
Zonas de circulación peatonal, perimetral que no considera las restricciones de seguridad humana determinado por la norma sismorresistente.

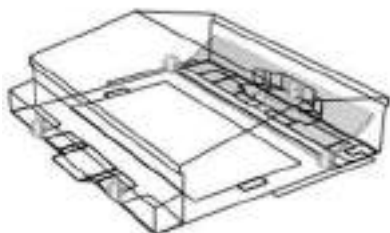
Puntos de evacuación y acceso, que no considera las restricciones de seguridad humana determinado por la norma sismorresistente. Que frecuentemente están cerradas.

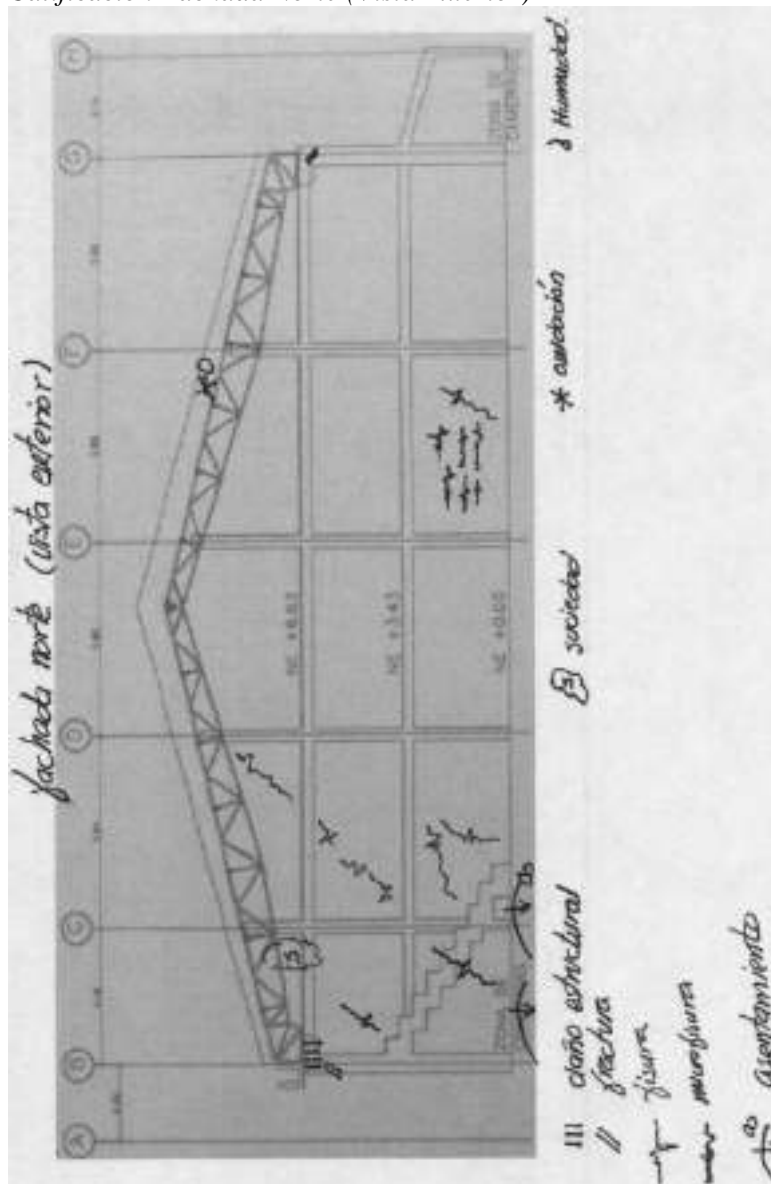
**Figura 19.**

Asentamiento esquina norOccidental	lesión	25%
Fisuras y rotura de mampostería	lesión	50 %
Suciedad y oxidación	lesión	1%

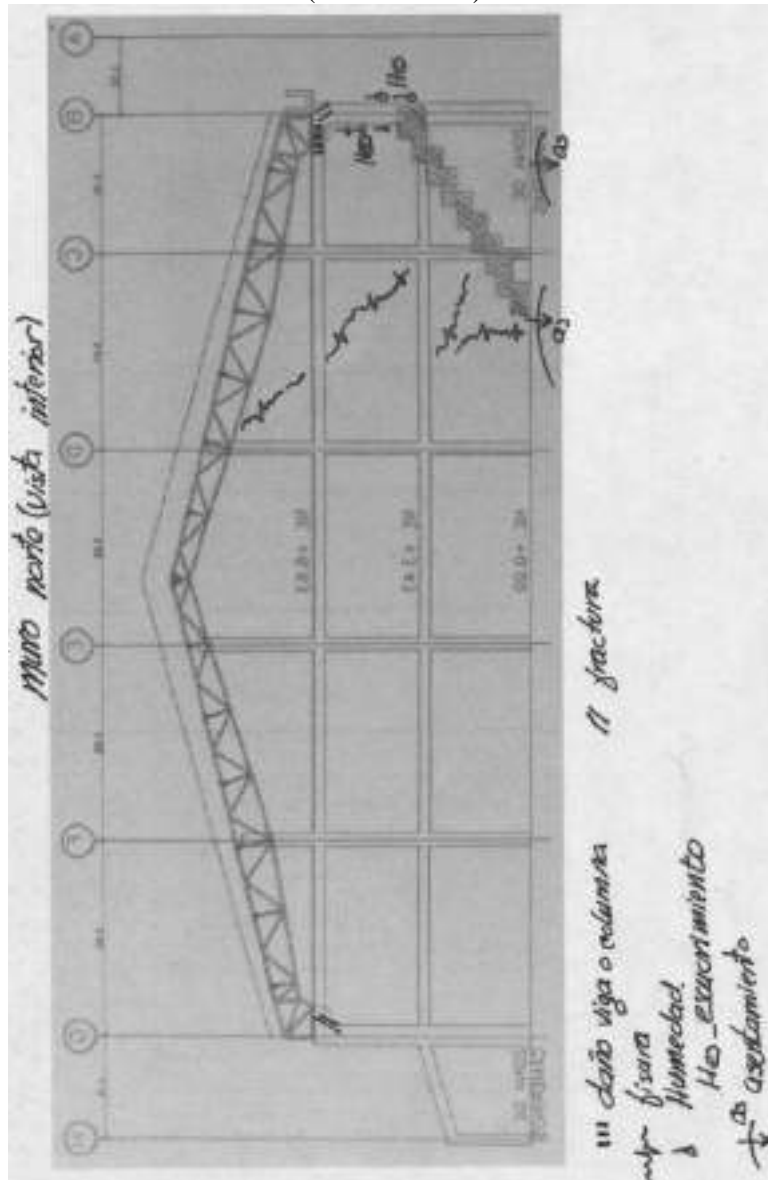
**Figura 20.**

Asentamiento esquina norOccidental	lesión	25%
Fisuras y rotura de mampostería	lesión	50 %
Húmedas por escurrimiento (Elaboración propia)	lesión	5%

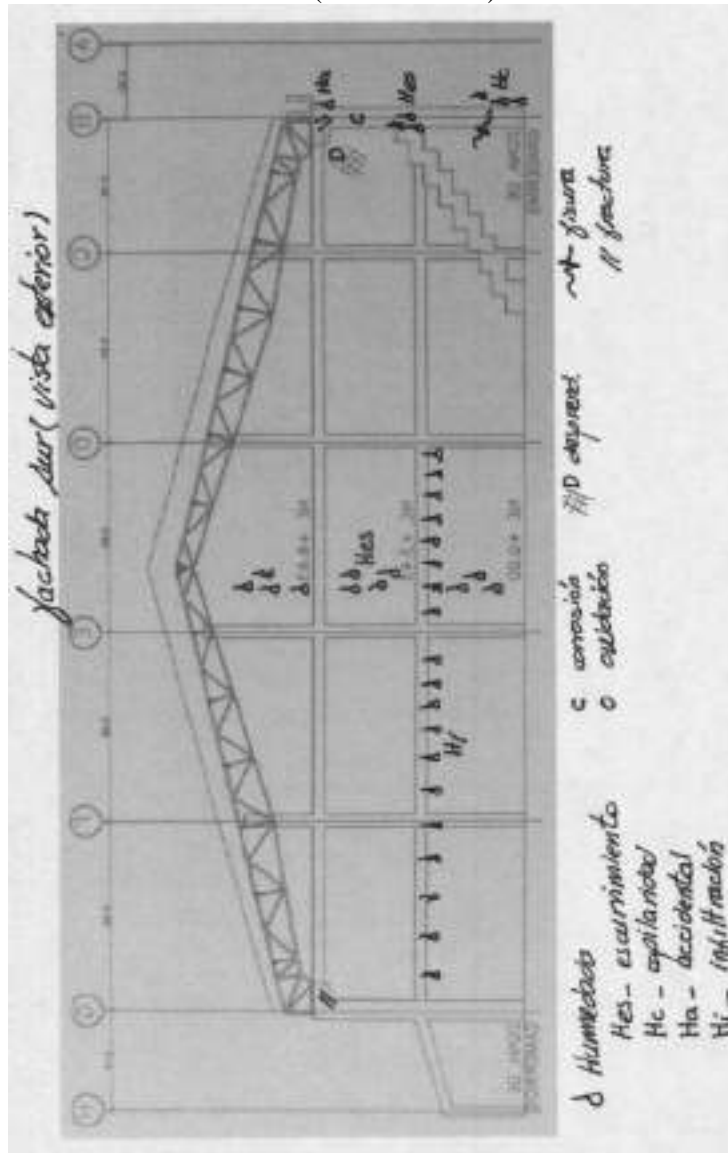
**Figura 21.**

Humedad por capilaridad en perímetro	lesión	100%
Humedad por escurrimiento	lesión	10%
Corrosión y oxidación	lesión	10%
Desprendimientos de acabados	lesión	2%

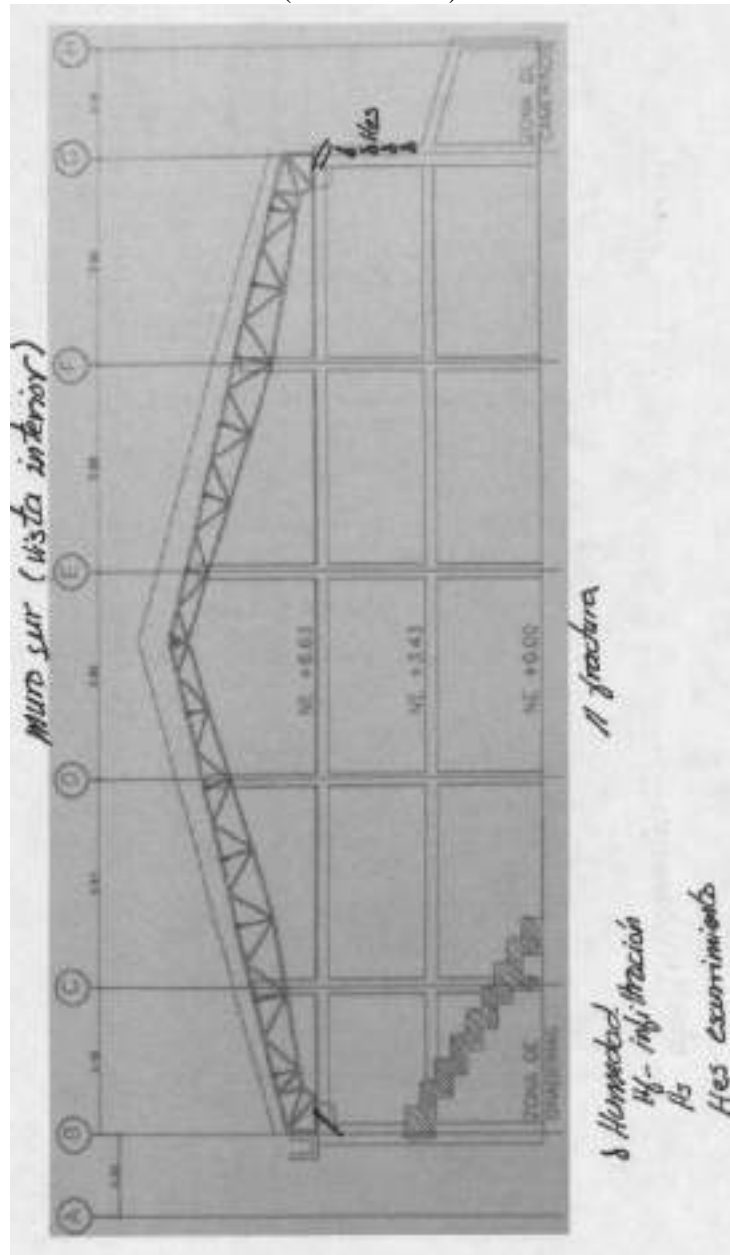
**Figura 22.**

Humedad por capilaridad en perímetro  
(Elaboración propia)                      lesión      5%

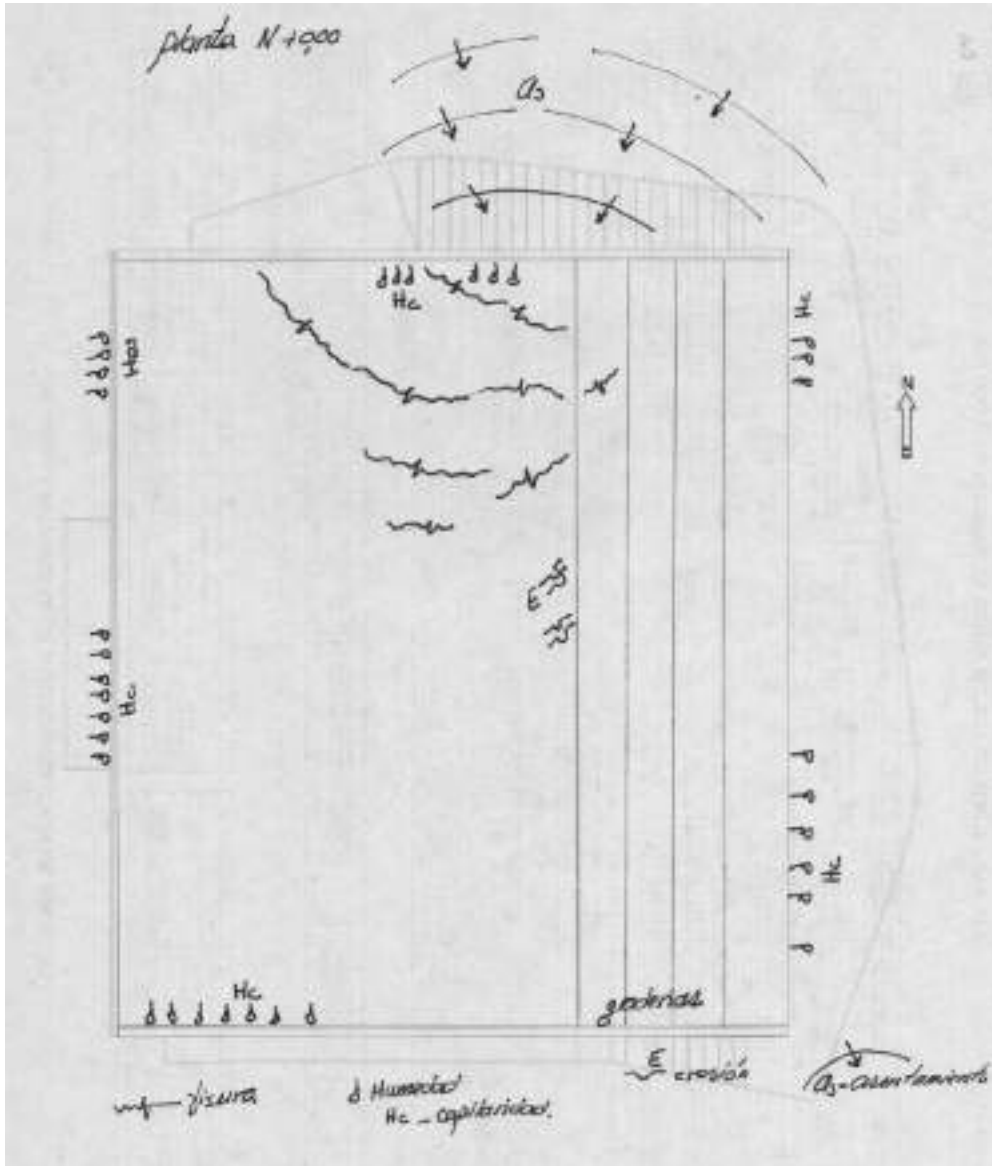
**Figura 23.**

Asentamiento esquina norOccidental	lesión	25% del piso
Humedad por capilaridad en perímetro	lesión	100%
Erosión (zonas de acceso)	lesión	1%
(Elaboración propia)

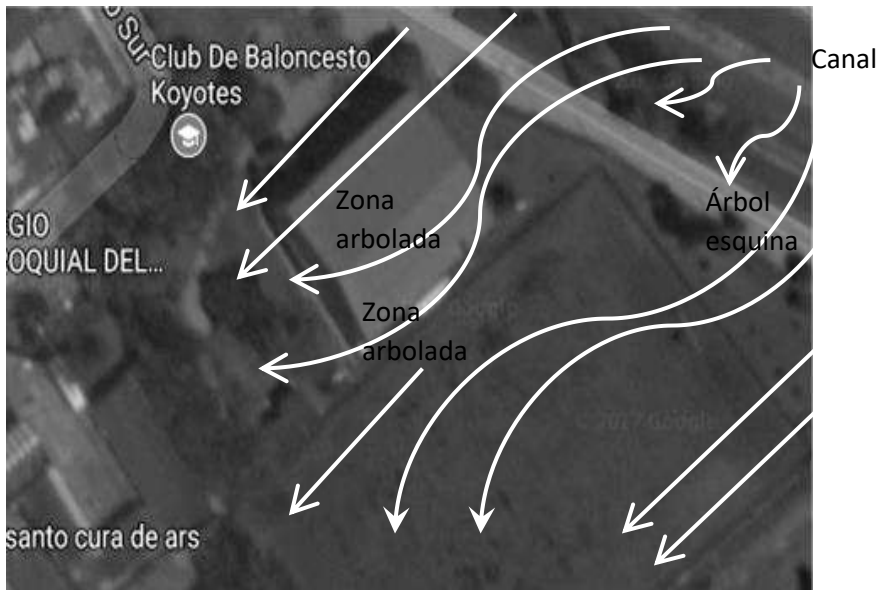
### **Figura 38.**

Claramente, el costado norte tiene mayor cantidad de lesiones donde precisamente se manifiesta el choque de los vientos húmedos y ácidos.

Es el costado surOccidental, el segundo de mayor afectación sobre todo relacionado con lesiones de humedad (costado en sotavento) y poca asoleación, igualmente se evidencia una serie de árboles de gran altura que no permiten que los rayos solares sequen dicha fachada.

Rodeado de este ambiente, ver figura n° 38, la estructura no ha tenido posibilidad de responder adecuadamente a los agresores, ya que en su construcción han confluído una serie de errores que han permitido un acelerado daño de sus elementos tanto estructurales como arquitectónicos.

De las condiciones particulares del entorno puede resaltarse el hecho de la siembra de un árbol en la esquina norOriental, que generó un cono de succión y por lo tanto cambios volumétricos del suelo en dicha zona, hundiendo el terreno entre 0.10m a 0.15m generando el daño de la mampostería.
