Oficio Concejo de Bogotá – Radicado E-2019-014314

Asunto: respuesta oficio No. 2019EE1631 con  
radicado E-2019-014314 sobre Reparación por  
inclinamiento de inmueble Barrio Pontevedra.

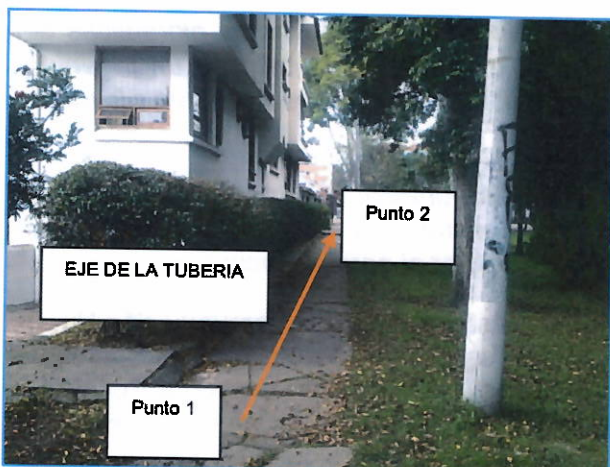
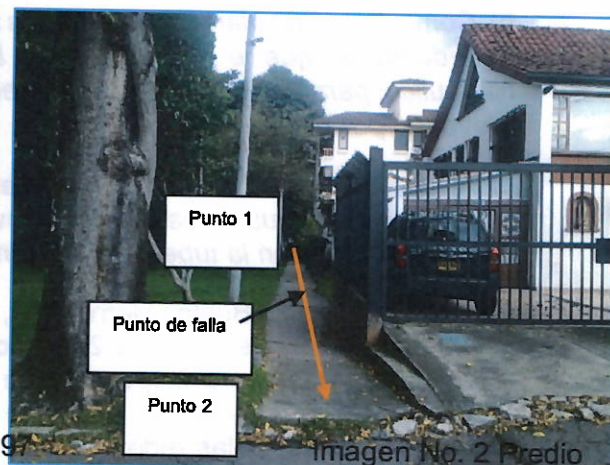
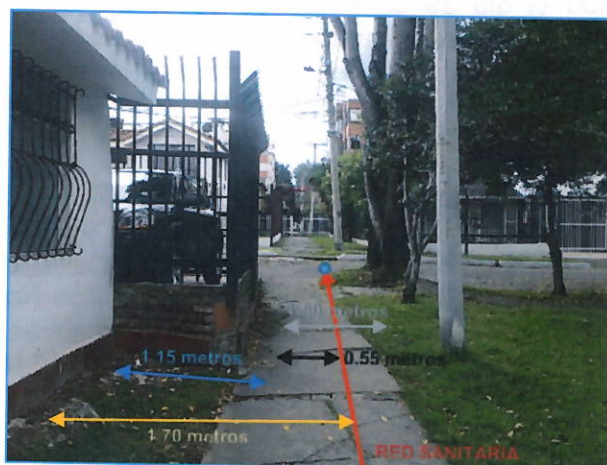
KR 71F No. 116A – 96

Imagen No. 3 Se observa cerramiento a espacio público por parte del predio KR 71F No. 116A – 96, longitudes en el punto de afectación respecto de la red de alcantarillado.

*“Conforme a las anteriores imágenes, se puede observar que el punto de falla se encuentra a 1,70 metros del eje de la tubería respecto del predio KR 71F No. 116A – 96, el cual tiene instalado un cerramiento sobre la vía CL 117B entre KR 71D y KR 71F, dejando un espacio libre al eje de la tubería de 0,55 metros, lo cual dificulta la reparación en la red de alcantarillado sanitario localizada frente al predio.*

*En el evento de que se realicen intervenciones en la infraestructura de la EAAB-ESP, se pueden generar afectaciones en el cerramiento que tiene instalado este predio y a la estructura contigua, teniendo en cuenta que la excavación se debe hacer a una profundidad de 3,50 metros, el ancho de la vía peatonal es de 1, 50 metros, en el punto de la intervención el ancho disponible es de 0,55 metros, como se evidencia no hay espacio para la maquinaria, la excavación puede hacer que se afecte los predios y no hay seguridad para los funcionarios que realicen el trabajo.*

Por lo anterior y como se le indicó al peticionario mediante el oficio No. S-2018-112171 del 17 de abril de 2018, se están evaluando otras alternativas que pueden ser:

1. Reparación con alternativas sin Zanja.

2. Reubicación de la red, donde se requiere diseños y permisos para ocupación de espacio público conforme al Decreto 190 de 2004 Plan de Ordenamiento Territorial (POT).

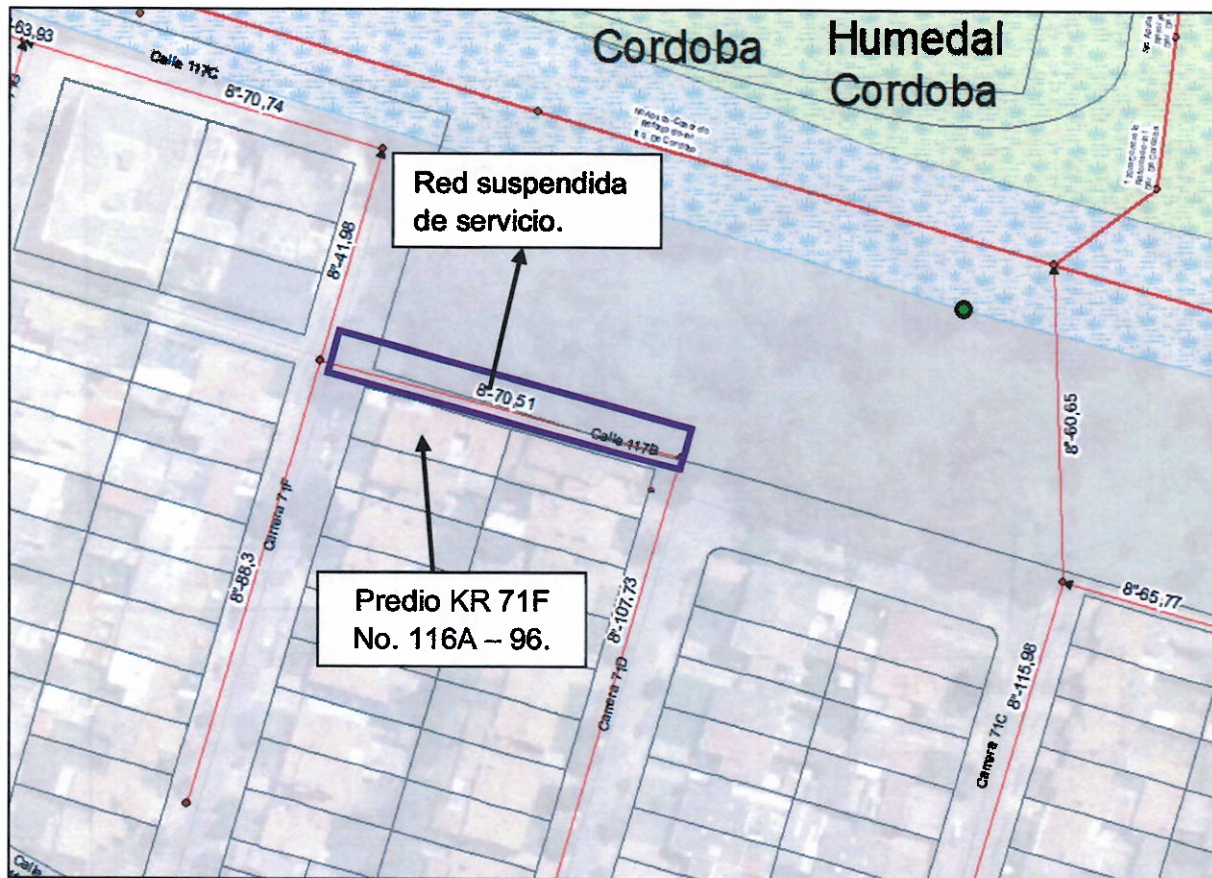
La Empresa de Acueducto y Alcantarillado de Bogotá - ESP, realizó un manejo de aguas en las tuberías del sector, desviando el flujo de aguas residuales a otra tubería cercana para evitar represamientos en el sector por lo tanto la tubería localizada en la CL117B entre KR 71D y KR 71F (Imagen No. 1) fue suspendida de uso desde el día 20 de mayo de 2018.

Imagen No. 1 Tomada del SIGUE Red suspendida de servicio.

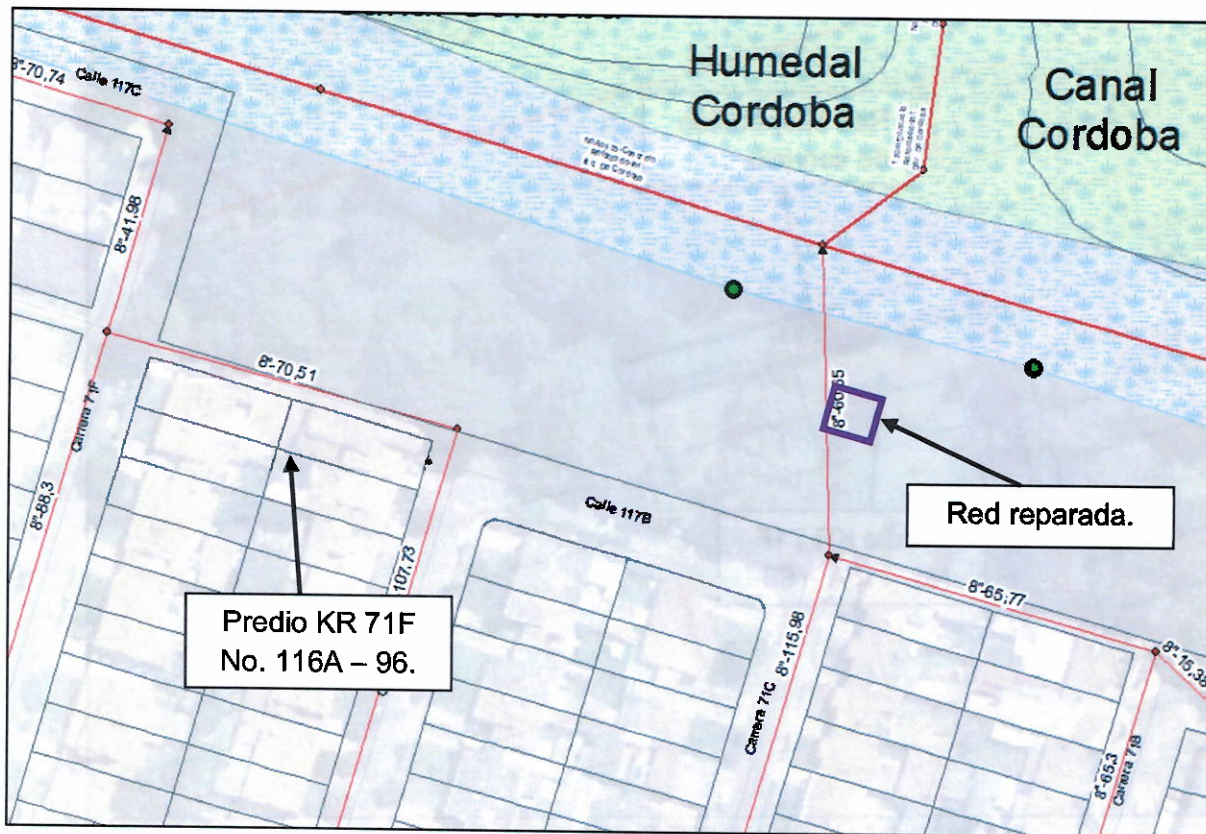
Imagen No. 2 Tomada del SIGUE Red reparada para nueva conexión.

El día 29 de septiembre de 2018, se realizó renovación de 10 metros de tubería en PVC en la red de alcantarillado sanitario localizada en la CL 117B por KR 71C de entrega al Interceptor Izquierdo del Córdoba (Imagen No. 2), tubería a la cual se proyectó la conexión de la nueva red a instalar en la CL 117B entre KR 71C a KR 71D.

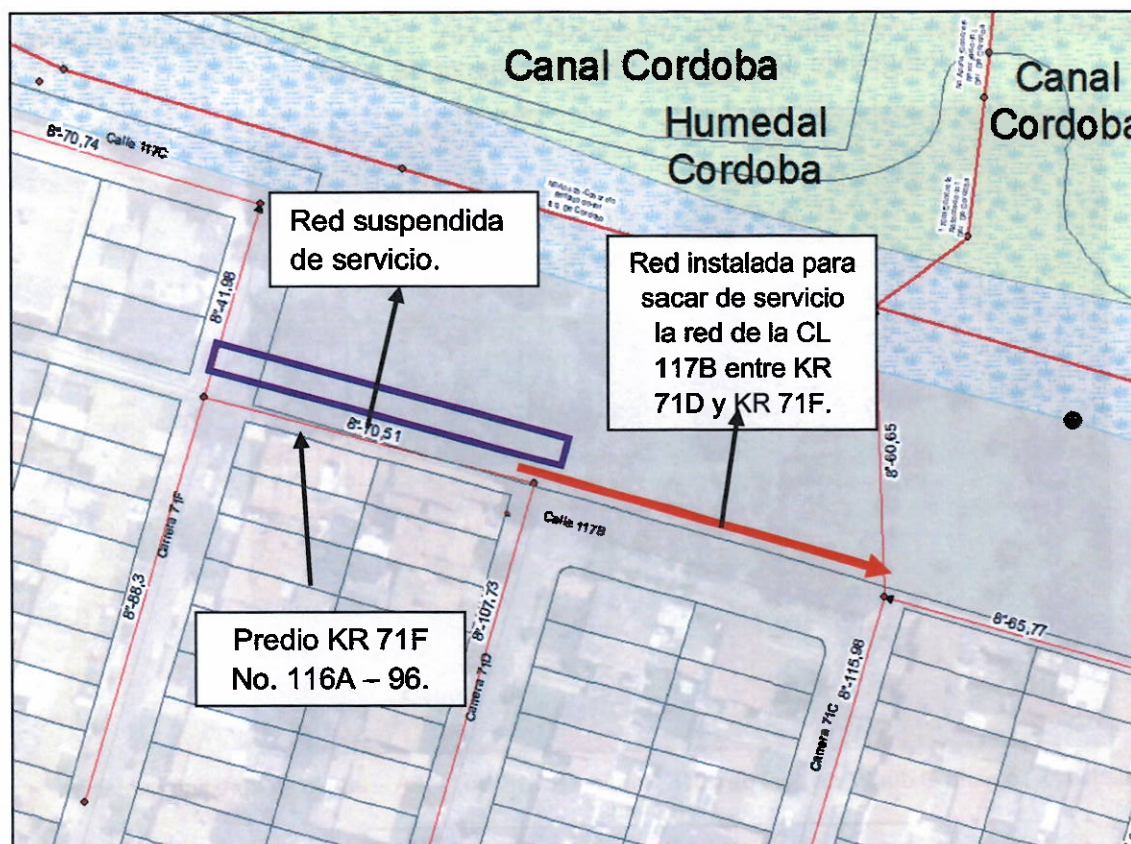
Imagen No. 3 Tomada del SIGUE Red instalada.

Entre los días 8 al 21 de octubre de 2018, se realizó la instalación de nueva red de alcantarillado sanitario desde la KR 71D por CL 117B hasta la KR 71C por CL 117B, en una longitud de 88 metros (Aviso No. 2000977662) Imagen No. 3.

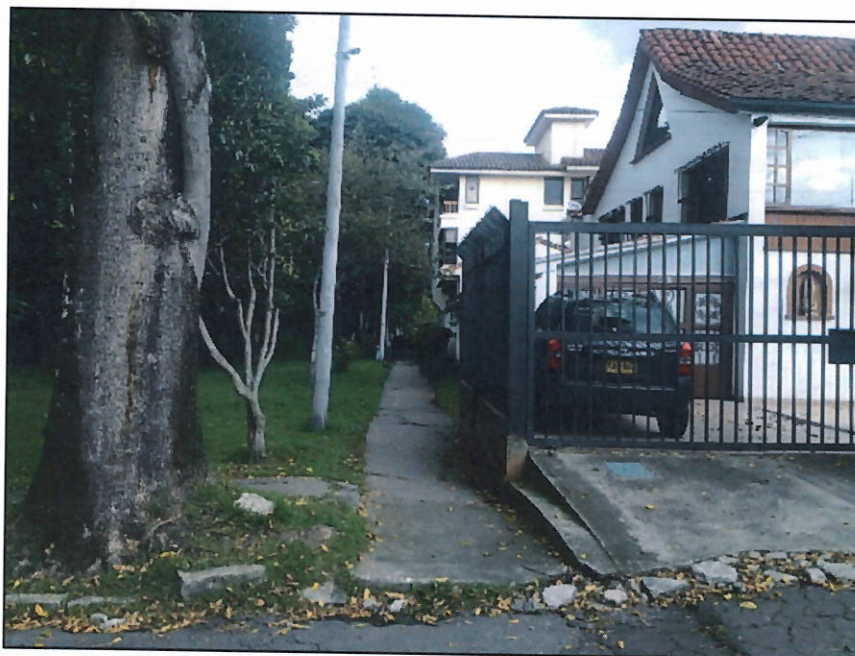
Fotografía No. 1 Tomada el día 27 de abril de 2018 Predio KR 71F No. 116A – 96 No se aprecian grietas en fachada.

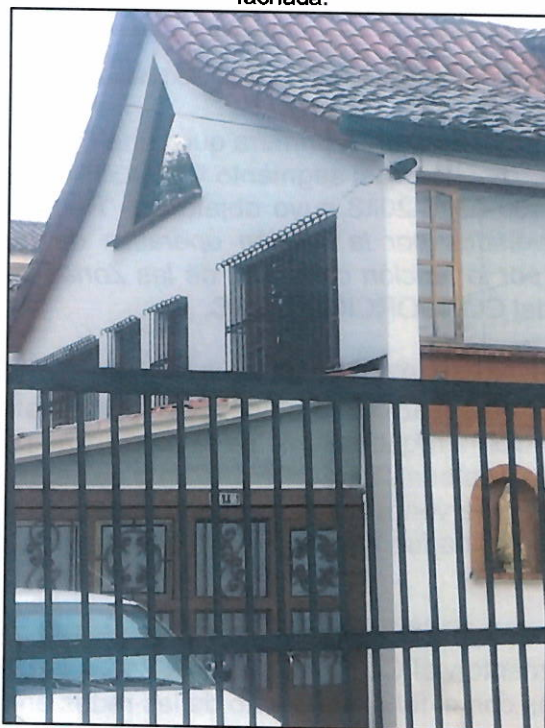
Fotografía No. 2 Tomada el día 4 de febrero de 2019 Predio KR 71F No. 116A – 96, se aprecian grietas en fachadas.

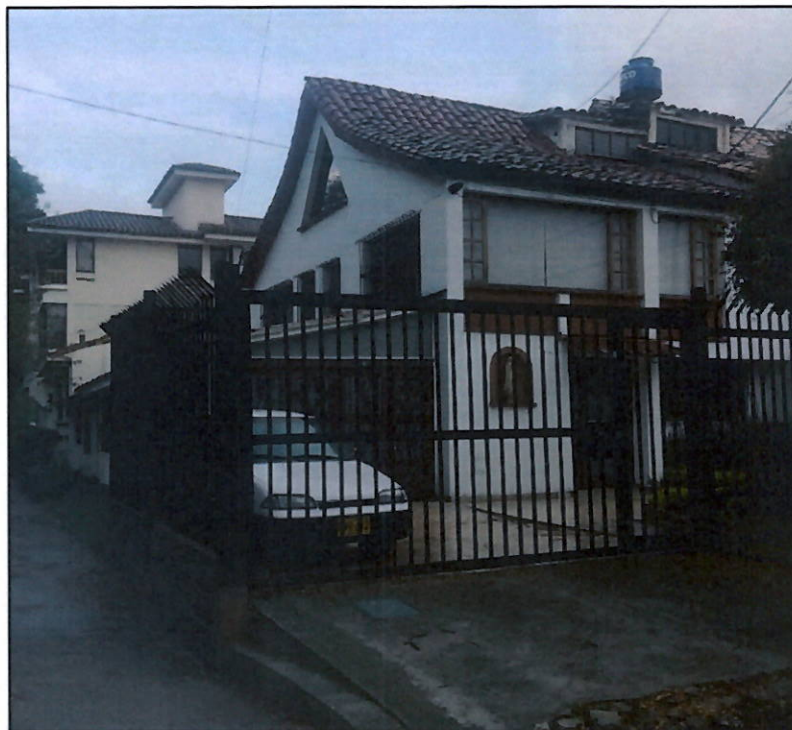
Fotografía No. 3 Tomada el día 4 de febrero de 2019 Predio KR 71F No. 116A – 96, se aprecian grietas en fachada sobre la virgen.

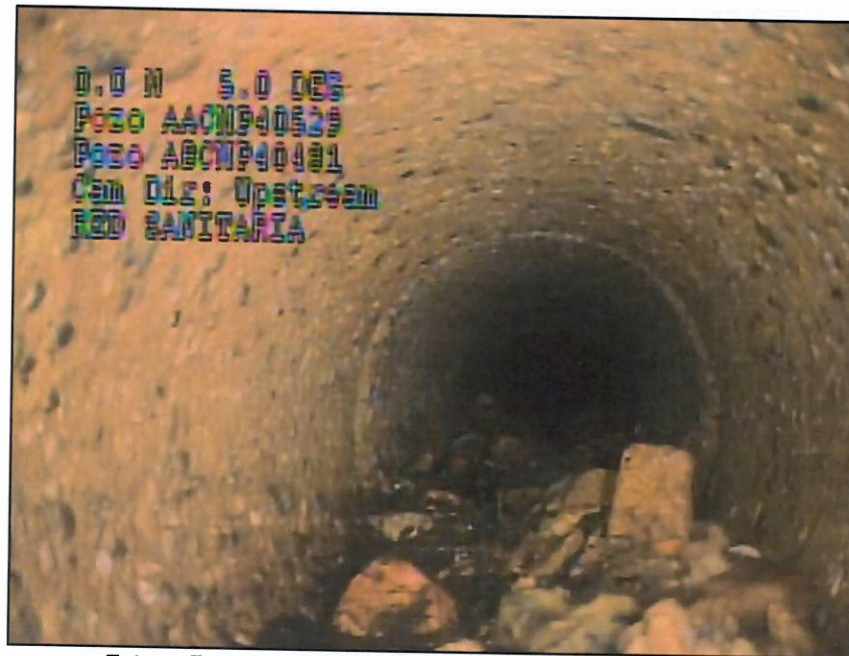
Se verificó funcionamiento de las redes del sector encontrándola en condiciones normales. Se realizó lavado de tubería con el equipo de presión – succión símbolo L-28 y se realizó inspección mediante circuito cerrado de televisión donde se evidenció nuevamente colapso de la tubería producto de las raíces de los árboles del sector (Fotografías No. 4, 5 y 6). Es importante mencionar que este daño ya había sido identificado y por esta causa se retiró de servicio esta red.

Fotografía No. 4 Inspección del tramo de occidente a oriente.

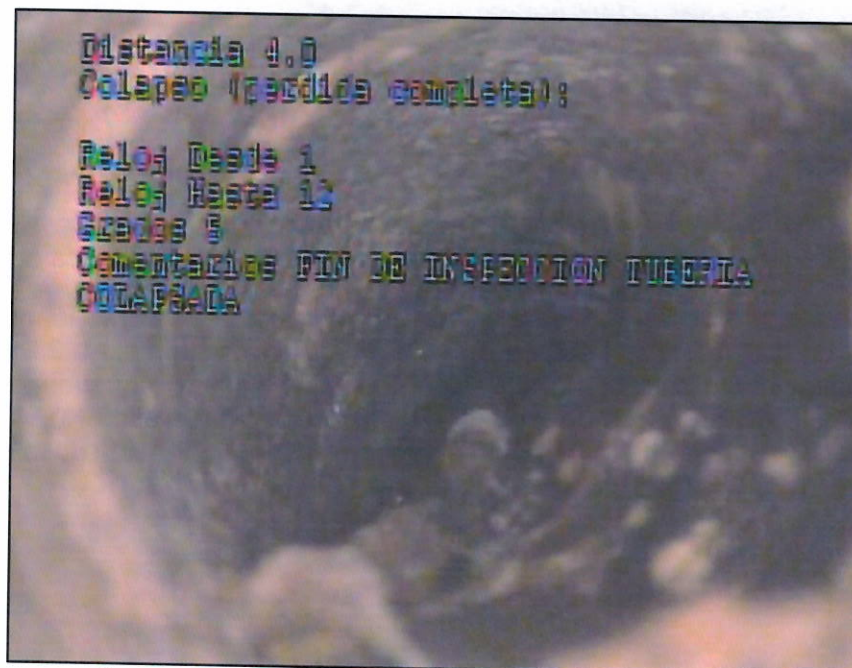
Fotografía No. 5 Inspección del tramo de occidente a oriente solo se logra inspeccionar cuatro (4) metros tubería colapsada.

El día 6 de febrero de 2019, se realizó el taponamiento de la red de alcantarillado sanitario abandonada localizada por la CL 117B entre KR 71D y KR 71F.

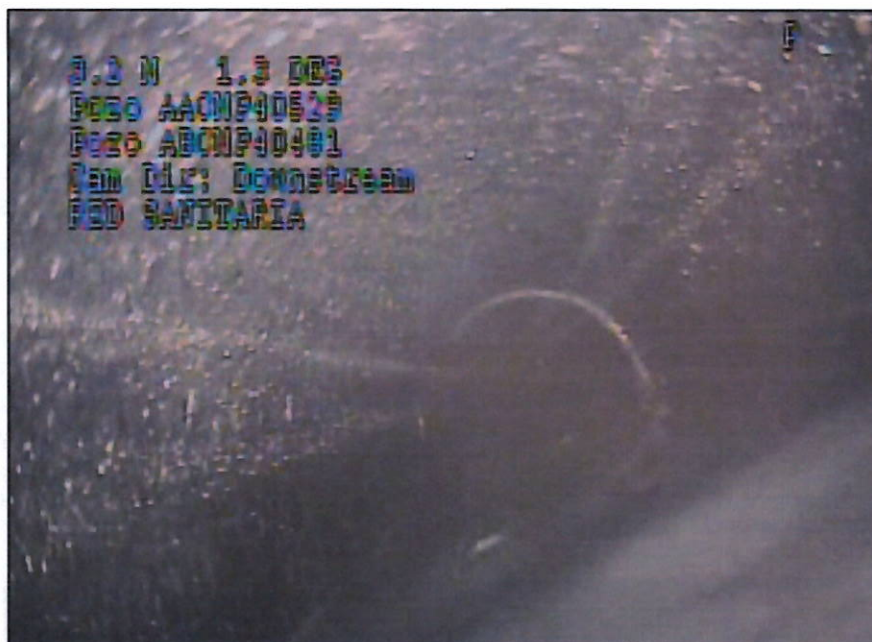
Fotografía No. 6 Inspección de oriente a occidente se logró inspeccionar 6 metros, hasta donde la tubería presenta colapso

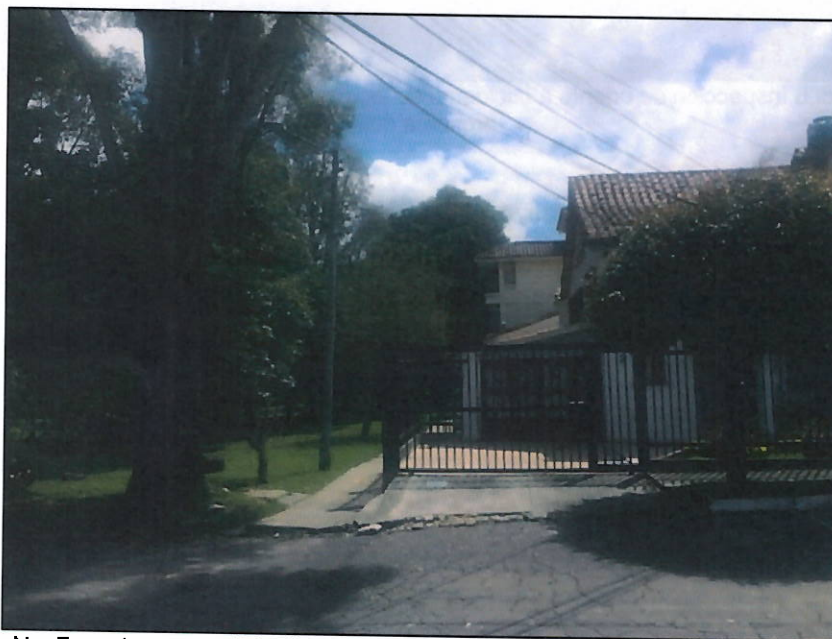
Fotografía No. 7 se observa ondulación en andén y calzada frente al predio KR 71 F #116A - 96 al parecer por causa de los árboles.

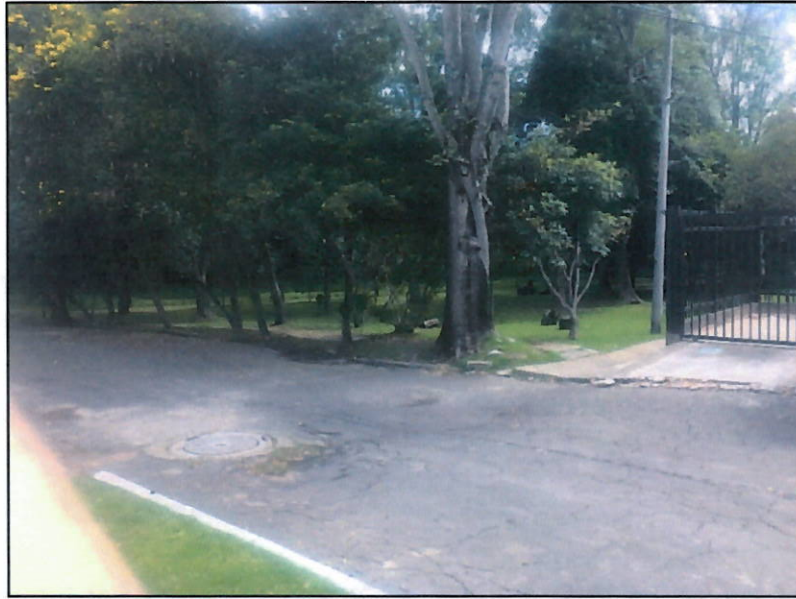
Fotografía No. 8 se observa ondulación en andén y calzada frente al predio KR 71 F #116 A-96 al parecer por causa de los árboles.

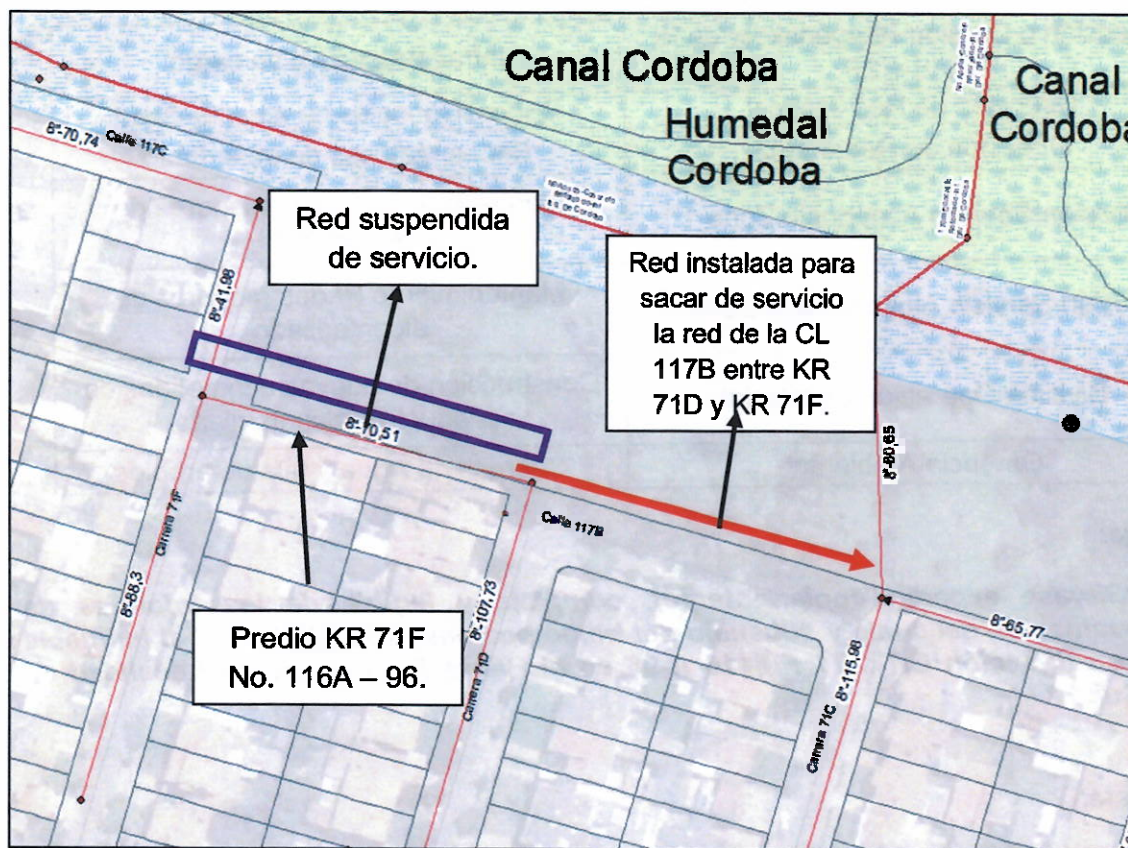
En el paso peatonal localizado en la CL 117B entre KR 71D y KR 71F, la EAAB-ESP no ha realizado ningún tipo de intervención a la red de alcantarillado sanitario, puesto que esta fue suspendida de servicio desde el día 20 de mayo de 2018. Imagen No. 4

Imagen No. 4 Tomada del SIGUE Red instalada.

Sin embargo, como la comunidad reportó a la Empresa loza deteriorada en el segmento peatonal, esta entidad procedió a recuperar la loza de concreto de medidas 5,55 por 1,5 metros, mediante el contrato de obra No. 1-01-31100-0716-2018 cuyo objeto es: *“Reconstrucción de andenes y calzadas en los sitios intervenidos por la función operativa de reparación de daños de acueducto y alcantarillado y por la función comercial de las Zonas 1, 2, 3 y 4 de servicio de Acueducto de Bogotá D.C.”* del Consorcio INJEAC.
