TRABAJO PROFESIONAL INTEGRADO 2

“ESTUDIO PATOLÓGICO DE LA TRIBUNA OCCIDENTAL DEL ESTADIO GUILLERMO
PLAZAS ALCID DE LA CIUDAD DE NEIVA”

ESPECIALIZACIÓN EN PATOLOGÍA DE LA CONSTRUCCIÓN

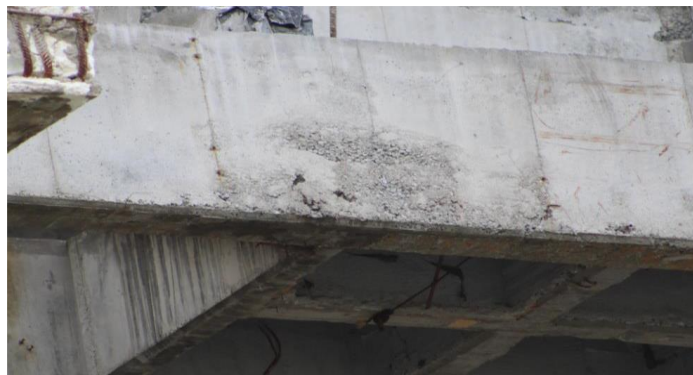
Ilustración 13. hormigueros en estructura fuente consorcio estadio 2014

- Hormiguo en diferentes elementos estructurales en columnas y vigas, este fenómeno afecta directamente al acero de refuerzo presentando corrosión, también se observó que el agregado está expuesto en algunas áreas de los elementos y creando vacíos.

- Es claro que no se realizó el vibrado correspondiente a los elementos estructurales, ya que se observa hormiguo en columnas y vigas, esto genera fallas a la presencia de un sismo afectando a uniformidad del paciente y resistencia. Se recomienda inyección de concreto de alta resistencia (según reforzamiento estructural), para mejora de los elementos afectados.

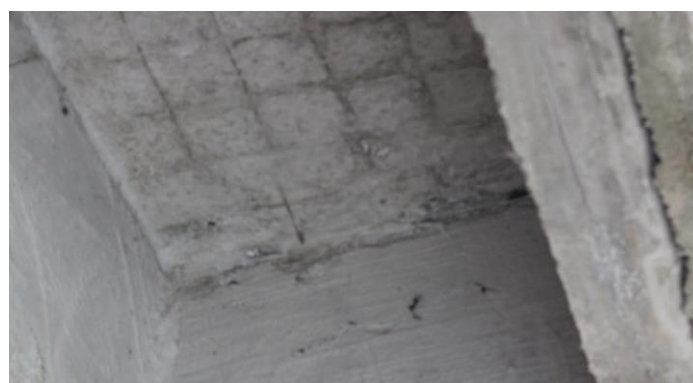
Ilustración 14. aceros expuestos

- También se aprecia la falta de recubrimiento del acero de refuerzo de la placa, esto da como resulta por el seguimiento y control del proceso constructivo, colocación del concreto y demás, pues esto, es grave para el elemento porque el acero queda expuesto y hay presencia de agentes externos.

- De acuerdo a las fotografías se realiza inspección y es claro que es necesario un mantenimiento o remoción de corrosión en los aceros expuestos en columnas y vigas, luego de que se recomienda lo antes posible la protección de dichos aceros.

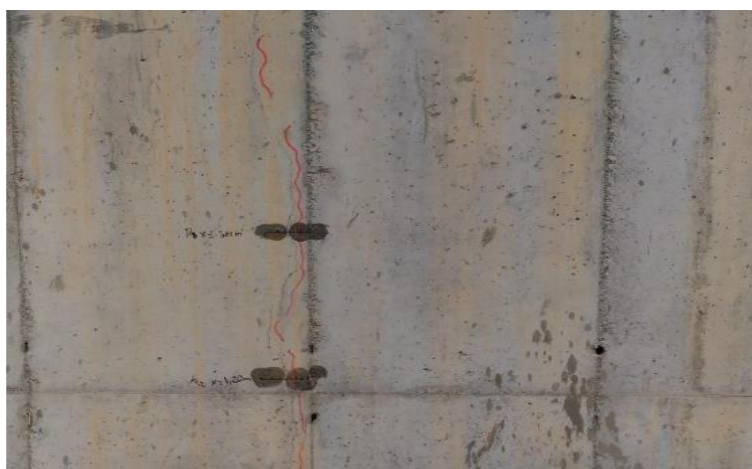
Ilustración 16. fisuras en muro

- En la inspección ocular se observa presencia de fisuras y grietas en el muro de contención exterior ubicado en la rampa.

- El muro de contención en acceso a la rampa muestra grietas y fisuras según reporte fotográfico, según reporte de ensayos muestra su resistencia diseñada, luego de que influye el curador y antes de cumplir su edad de diseños fue cargado con la motobomba de concreto, el cual generó dichas grietas y fisuras. Para esta patología se recomienda inyección epoxica a presión.

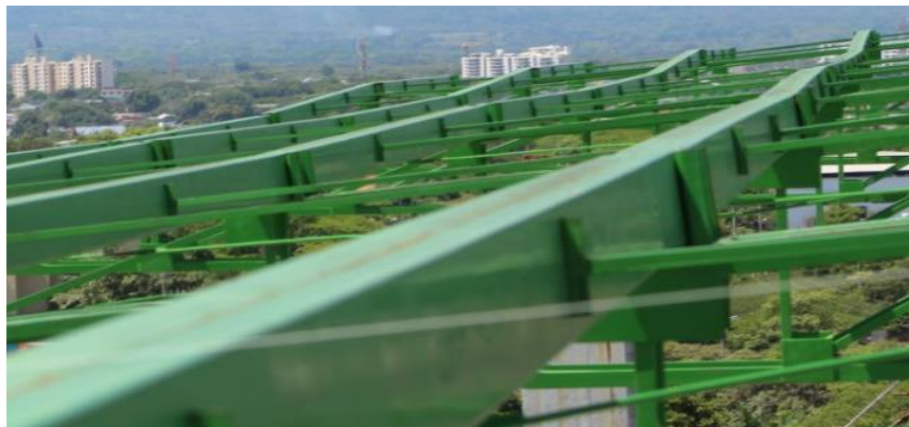
Ilustración 17. irregularidad en estructura de cubierta

- Se realizó inspección a la estructura metálica - cubierta donde se aprecia que no hay continuidad con las correas, no son uniformes, se evidencia pandeos y malas soldadura en las conexiones.

- En la estructura metálica se aprecia que no hay continuidad en las correas, los elementos metálicos reflejan corrosión, pernos incompletos que hacen inestable la rigidez de la estructura, soldadura mal instalada y la superficie tiene deterioro de material y resistencia.

Por ende, se recomienda realizar los correctivos lo antes posible ya que se observa los cordones de soldaduras quemados provocando una mala conexión.

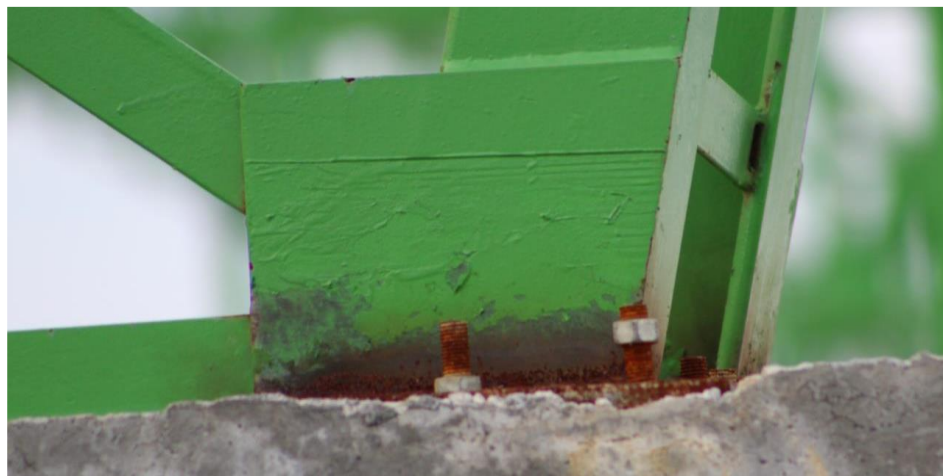
Ilustración 18. corrosion en anclajes

Por otro lado, los nodos o conexiones también hay presencia de corrosión, esto hace que la adherencia del metal o anclaje al concreto sea debial al momento de una presencia de un sismo, también notamos la presencia de agentes externos, pernos que no llegan hasta el tope.

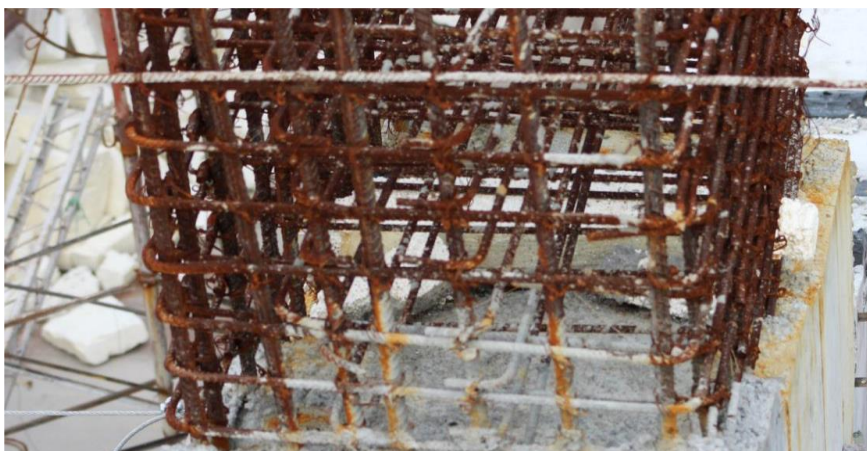
Ilustración 19. corrosión en aceros expuestos

- La corrosión es un fenómeno fatal tanto para el concreto como para el acero de refuerzo, su presencia es por causa de exposición del acero, presencia de humedad, se define como deterioro del estado del elemento por consecuencia de agentes externos, químicos y temperatura, por ende, los aceros usados en la construcción contenían corrosión y otros por estar expuestos al medio.

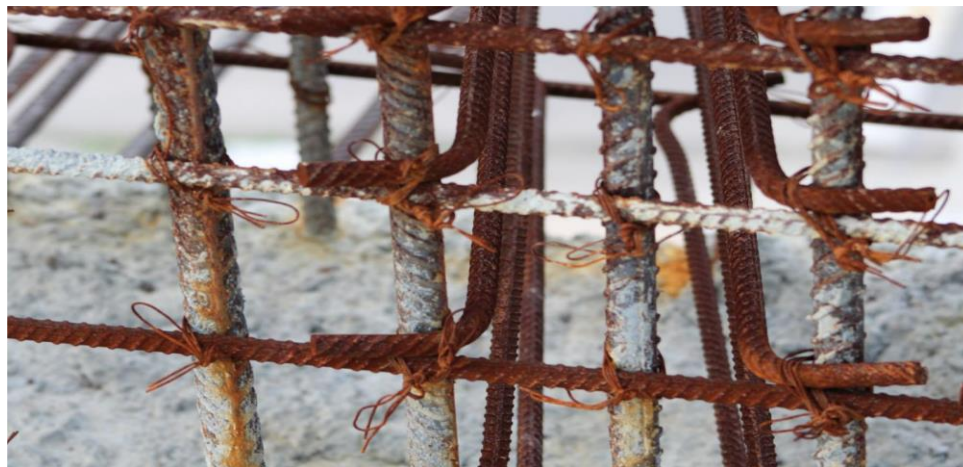
Ilustración 20. corrosión en aceros expuestos

Estribos con corrosión y columna

También se observa ganchos a 90° , luego de que la Norma Sismo Resistente (NSR-10), en literal C.7.1.4 ambos ganchos deben de tener dobleces en sus extremos de 135° y solamente se permite que uno de los ganchos sea de 90° , así se identificaron varias columnas con el mismo escenario.

Acero de refuerzo, Colocación de ganchos suplementarios en las columnas con dobleces en su extremo a 135°

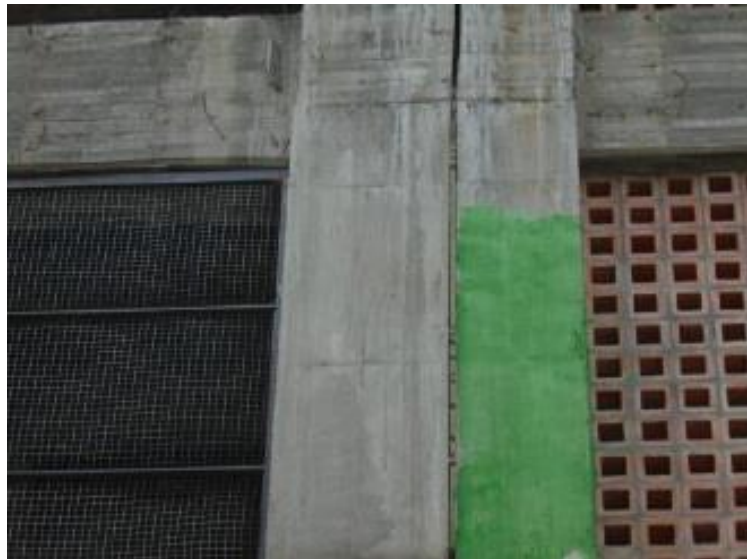
Ilustración 22. escasas de separación entre estructuras continuas

Se observa que la separación estimada entre las estructuras es de solo 2.50 cm, y según los análisis e los diseños nos e contempló desde el diseño, dicha junta está llena con elementos en madera.

- Se evidenció en reporte fotográfico suministrado por el contratista que no hay juntas de separación entre estructuras adyacentes, luego de que esto puede generar daños a futuro a las estructuras, es necesario diseñar estas juntas para evitar la colisión o aleteo entre elementos estructurales, por ende, se recomienda diseñar e instalar juntas de separación.

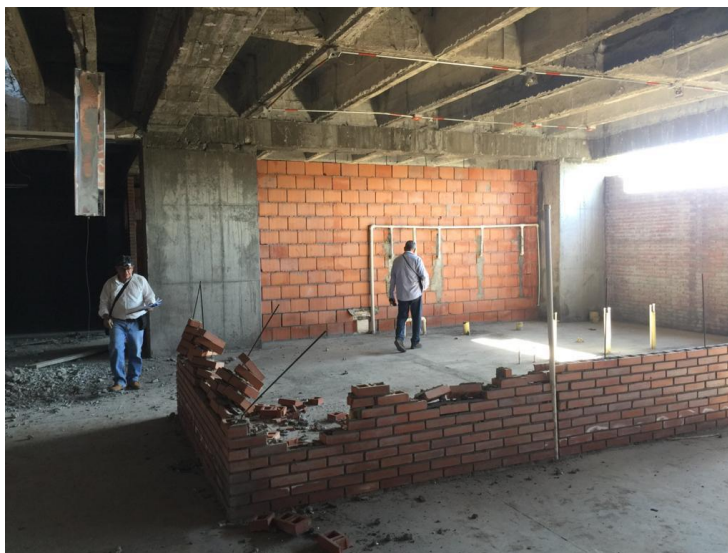
Ilustración 23. proceso de mampostería

Se presentan sin embargo en la obra problemas de humedades en la mampostería que acorde al análisis de calidad de la construcción obedecen a la aplicación o limpieza con ácido de la

mampostería posterior a su colocación, con lo cual se perdió el material hidrófugo de la mampostería posibilitando un aumento en la retención de agua y la aparición de humedades.

DESCRIPCION			
<ol style="list-style-type: none"> 1. Lavar la superficie exhaustivamente con rinse para mamposteria 2. Retirar mortero de pega que esten desprendidos y retirar nuevamente 3. Reponer piezas de mamposteria faltantes yo las afectadas 4. Reponer las boquillas o juntas de pega con mortero de alta resistencia adicionado con un mejorador de adherencia, se recoeminda tipo sika VicoBond o Sikalatex 5. Hidrofugar la superficie con quimico de durabilidad superior a 5 años y base solvente 			
CRITERIOS DE INTERVENCION			
<p>fundamental realizar estas intervenciones seguidamente a las demas, mantener una trazabilidad y control despues de la intervencion, la mamposteria tiene absorcion de humdad el cual es la recomendacion para su proteccion ante este agente.</p>

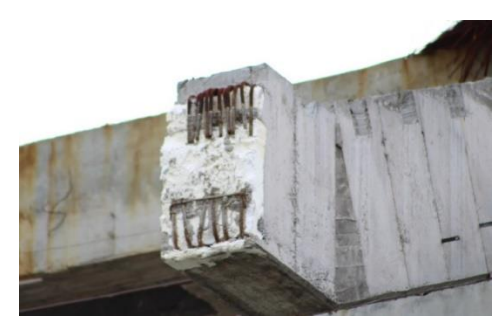
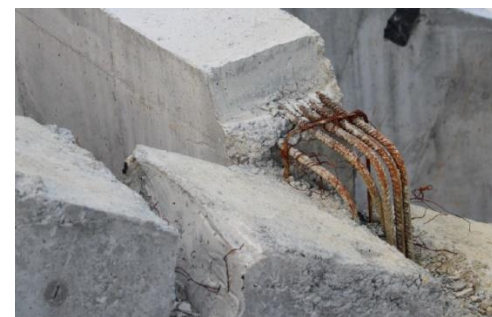
VISUAL	X		
	SEGURIDAD	X		
NIVEL DE REPARACIÓN	NECESARIO	X		
	CONVENIENTE			
NIVEL DEL DAÑO	LEVE			
	MODERADO	X		
	SEVERO			
LESIONES INSPECCIONADAS

FISURA				
GRIETA				
CORROSION				X
ASENTAMIENTO				
HUMEDAD				
FALTA DE MATERIAL				X
ACEROS EXPUESTOS		X

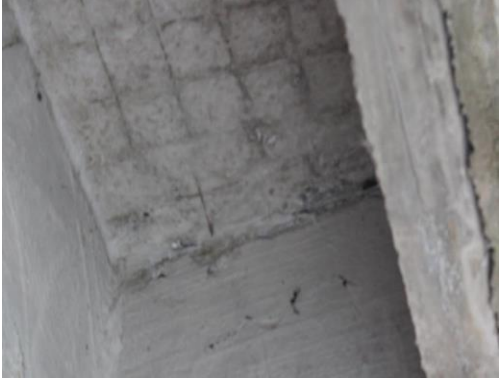
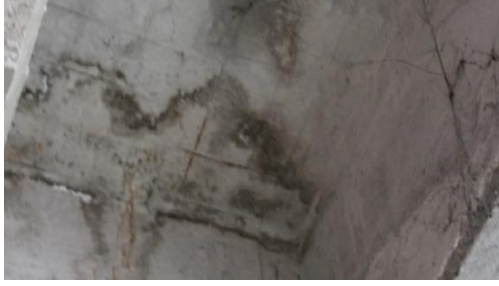
VISUAL	X	
	SEGURIDAD	X	
NIVEL DE REPARACIÓN	NECESARIO	X	
	CONVENIENTE		
NIVEL DEL DAÑO	LEVE		
	MODERADO	X	
	SEVERO		
LESIONES INSPECCIONADAS			
FISURA		X

GRIETA			
CORROSION		X	
ASENTAMIENTO			
HUMEDAD		X	
FALTA DE MATERIAL			
ACEROS EXPUESTOS		X

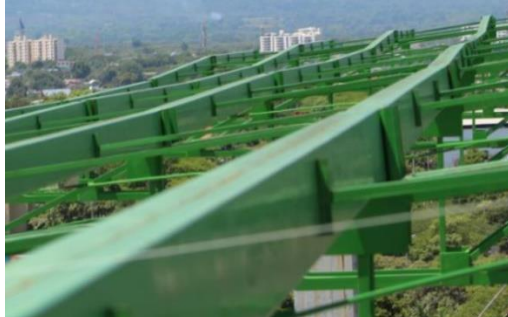
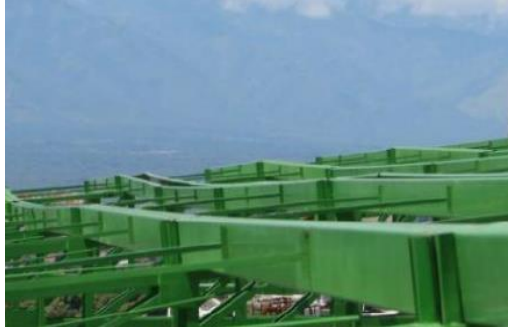
ESTUDIO PATOLÓGICO DE LA TRIBUNA OCCIDENTAL DEL ESTADIO GUILLERMO PLAZAS ALCID			FP-004
AUTORES	ING. MAYRENNNA DIAZ ACEVEDO	DIRECTOR	
	ING. EFRAIN URRIAGO ROJAS		
TRIBUNA OCCIDENTAL ESTRUCTURA NUEVA			
Departamento	Huila	Elemento	cubierta
Ciudad	Neiva	Ubicación	
Fecha		Material	Hierro

VISUAL	X	
	SEGURIDAD	X	
NIVEL DE REPARACIÓN	NECESARIO		
	CONVENIENTE	X	
NIVEL DEL DAÑO	LEVE		
	MODERADO	X	
	SEVERO		
LESIONES INSPECCIONADAS			
FISURA

GRIETA			
CORROSION		X	
ASENTAMIENTO			
HUMEDAD			
FALTA DE MATERIAL			
ACEROS EXPUESTOS

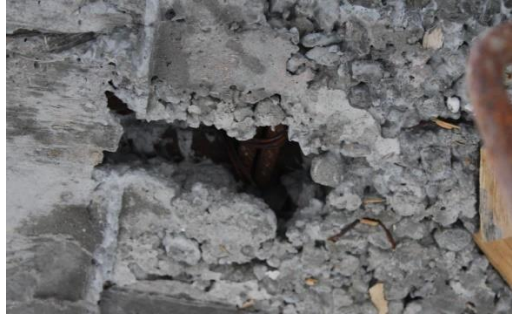
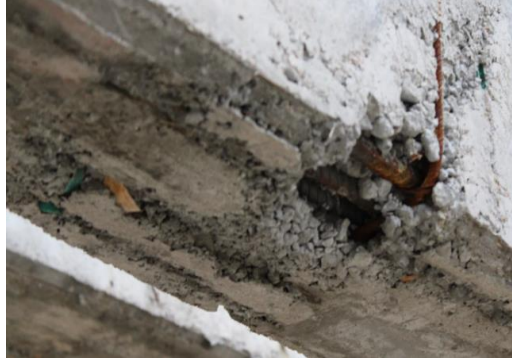
VISUAL	x	
	SEGURIDAD	x	
NIVEL DE REPARACIÓN	NECESARIO	x	
	CONVENIENTE		
NIVEL DEL DAÑO	LEVE		
	MODERADO	x	
	SEVERO		
LESIONES INSPECCIONADAS

FISURA			
GRIETA			
CORROSION		x	
ASENTAMIENTO			
HUMEDAD			
FALTA DE MATERIAL		x	
ACEROS EXPUESTOS

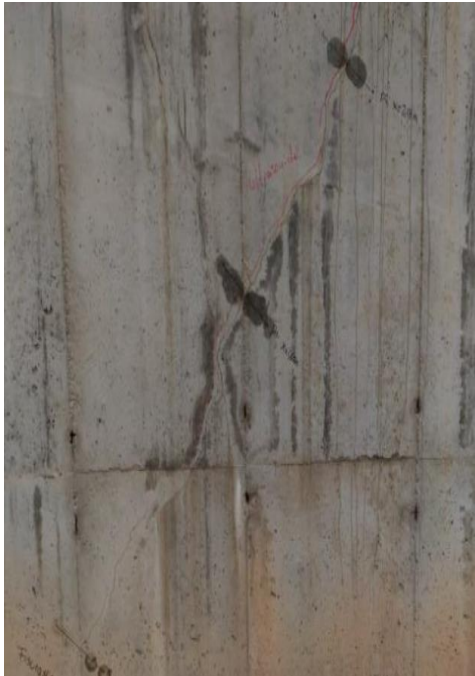
VISUAL	X	
NIVEL DE REPARACIÓN	SEGURIDAD	X	
	NECESARIO	X	
NIVEL DEL DAÑO	CONVENIENTE		
	LEVE		
	MODERADO		
	SEVERO	X	
LESIONES INSPECCIONADAS			
	FISURA	X	
	GRIETA	X	
	CORROSION	X	
	ASENTAMIENTO		
	HUMEDAD		
	FALTA DE MATERIAL		
	ACEROS EXPUESTOS
