**Estudio Patológico del Auditorio Ángel Cuniberti de la Universidad de la Amazonía en el  
Municipio de Florencia – Caquetá.**

Decanatura de División de Educación Abierta y a Distancia, Universidad Santo  
Tomás

Especialización en Patología de la Construcción

2023

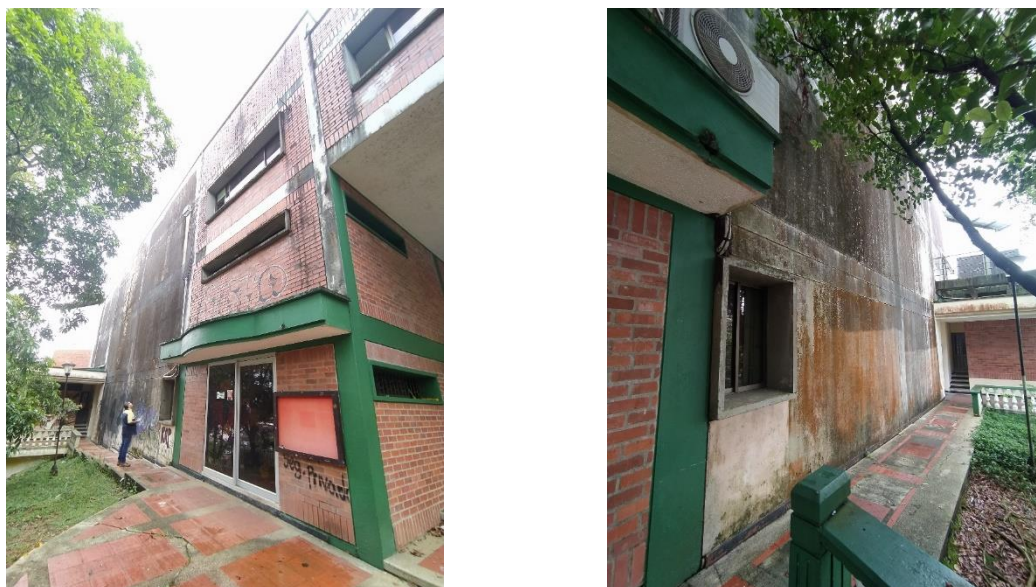
En cuanto a las lesiones físicas, en el paciente predomina el ensuciamiento por lavado diferencial principalmente en los elementos de la fachada del costado posterior, que se encuentra asociado con la escurridicia del agua utilizada para el control de la conflagración, que, por mezclarse con las cenizas producto del incendio, generó coloración oscura sobre los elementos de fachada (ver Figura 16).

*Muestra de ensuciamiento de la fachada posterior del auditorio*

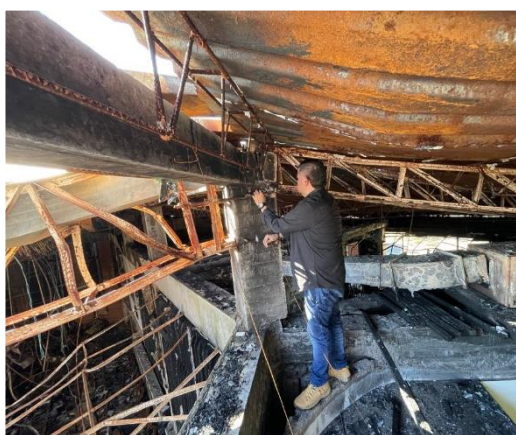
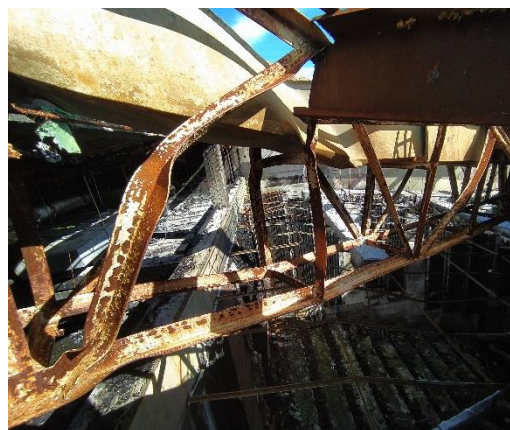
En cuanto a las lesiones mecánicas, la más representativa es la deformación y pérdida de estabilidad tanto local como global que de manera generalizada presentan los elementos metálicos que conforman la cubierta del auditorio, como lo son las cerchas y las correas, que

Muestra de deformación y pérdida de estabilidad de elementos de cubierta del auditorio

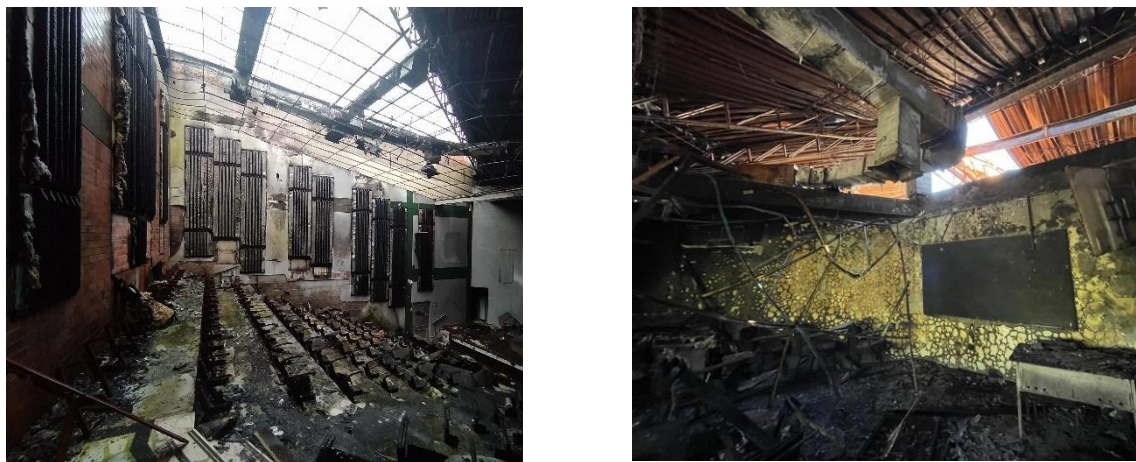
Con respecto a las lesiones químicas, la lesión que predomina corresponde a la quema superficial de elementos como mampuestos perimetrales y columnas y vigas que conforman el sistema estructural del auditorio (ver Figura 18). También se resalta la oxidación de los elementos metálicos de cubierta. Estas lesiones están relacionadas directamente con el incendio que se presentó en el auditorio.

Muestra de quema superficial de elementos del auditorio

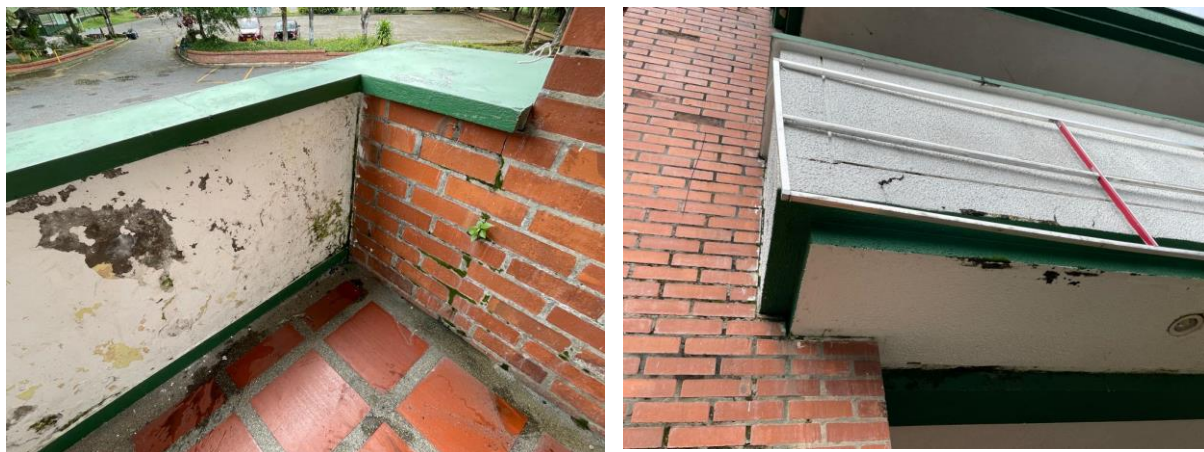
Para las lesiones de origen biológico, la lesión con mayor participación en el auditorio es la aparición y crecimiento de musgos y de vegetación, principalmente en la parte baja de los muros perimetrales, asociado con la humedad por salpique, y en los balcones de la fachada principal donde hay susceptibilidad de que se presenten condiciones de acumulación de agua (ver Figura 19).

*Muestra de musgos y crecimiento de vegetación en balcón de fachada principal del auditorio*

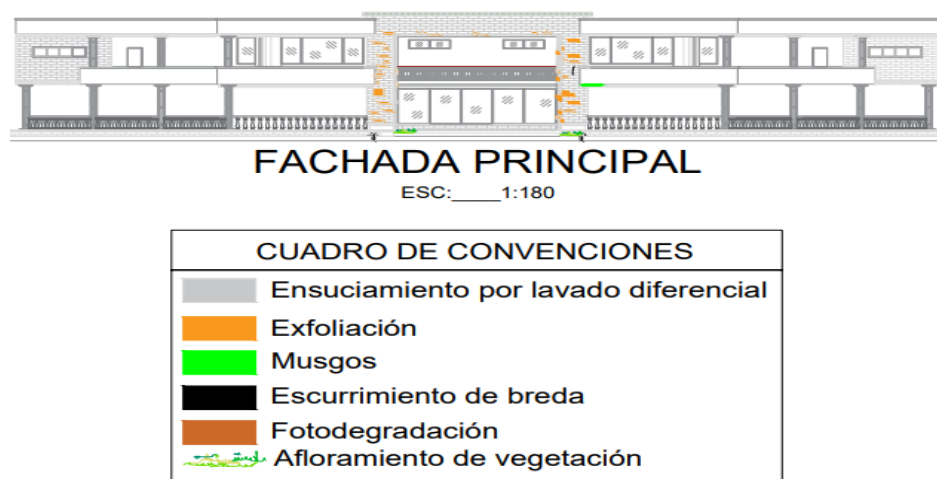
*Calificación de la fachada principal del Auditorio Ángel Cuniberti*

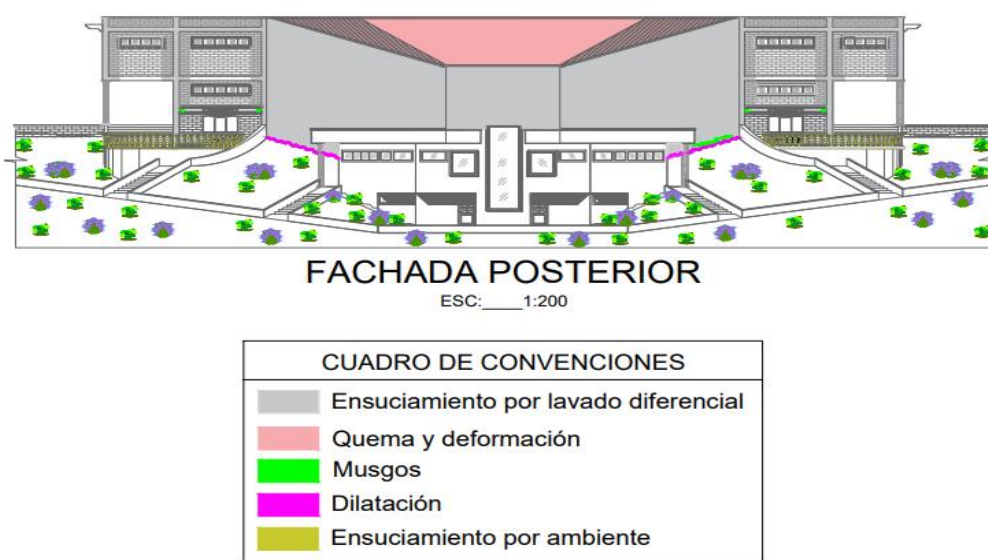
**Figura 21.** Calificación de la fachada posterior del Auditorio Ángel Cuniberti

*Calificación de la fachada posterior del Auditorio Ángel Cuniberti*

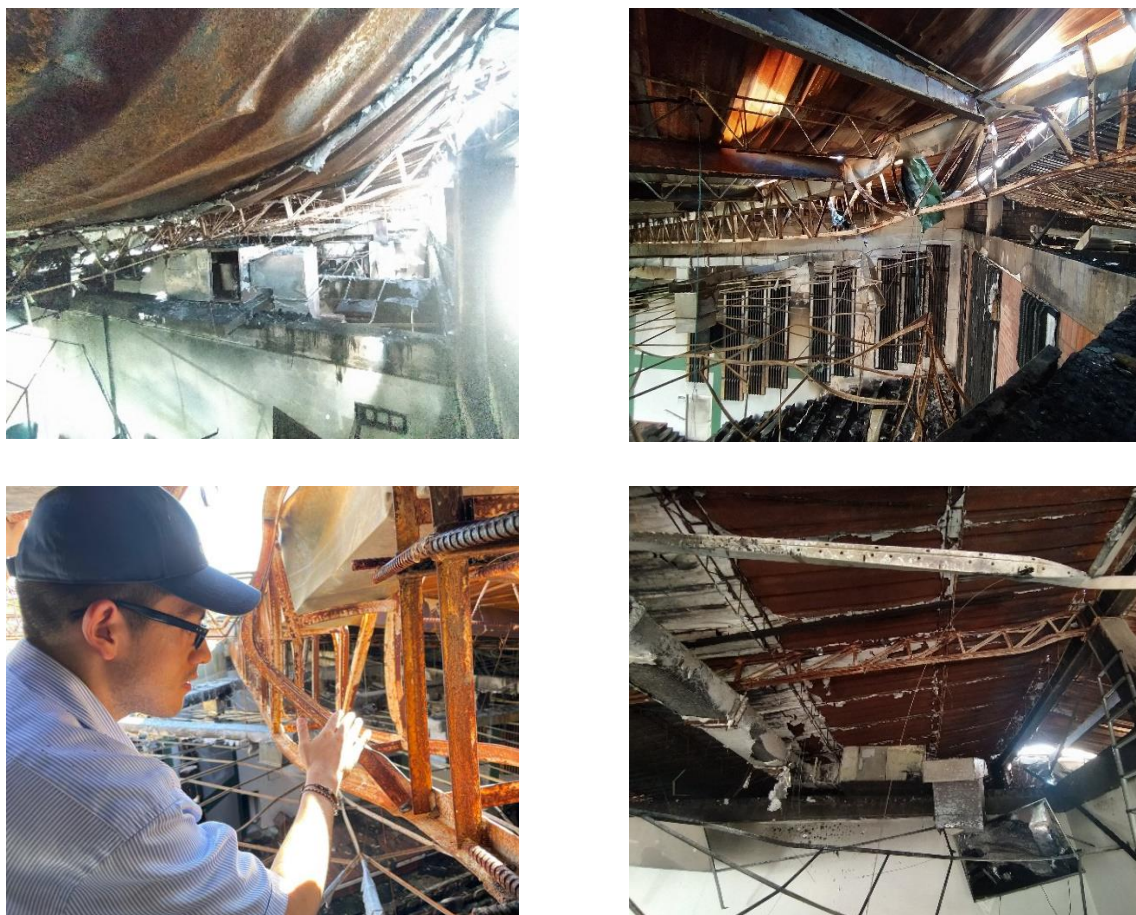
*Muestra de oxidación, deformación y pérdida de estabilidad en los elementos de acero que conforman la cubierta del Auditorio Ángel Cuniberti*

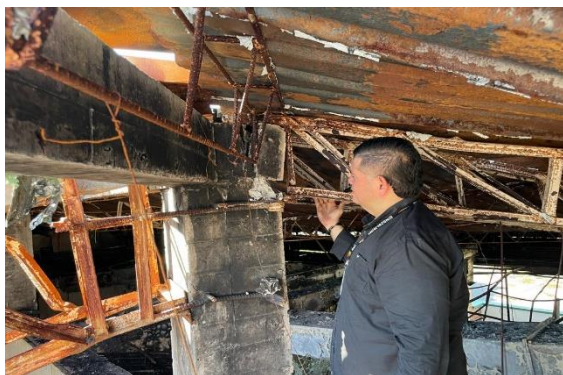
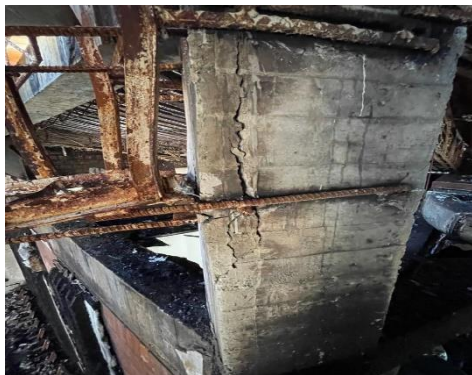
*Muestra de fisuras, grietas y desgarramiento de la parte alta de los pórticos, en la zona de cubierta del Auditorio Ángel Cuniberti*

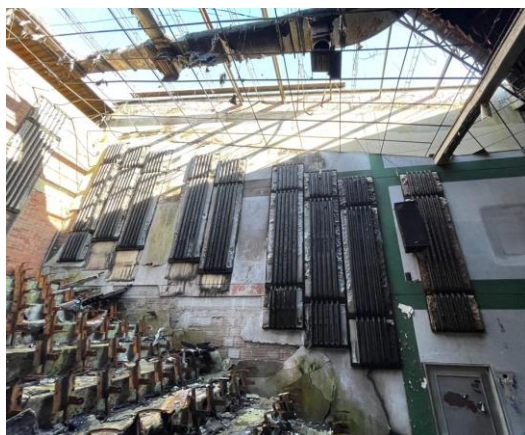
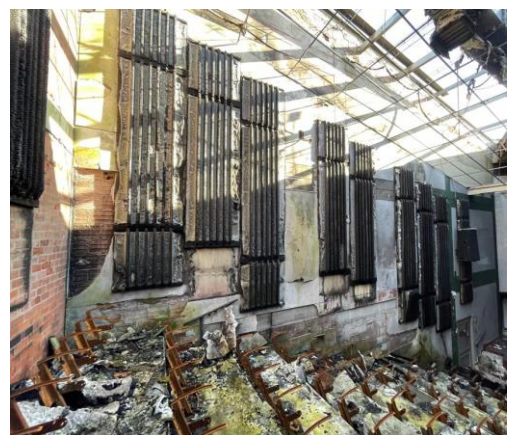
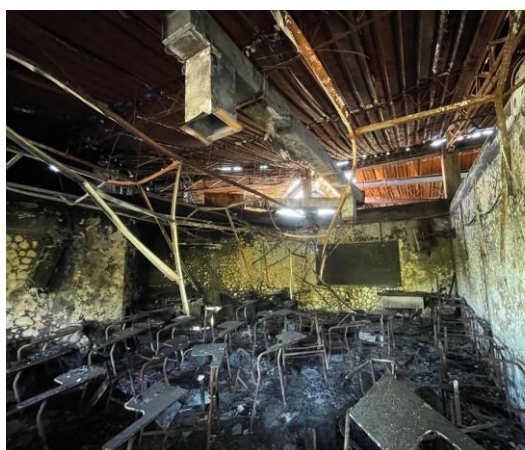
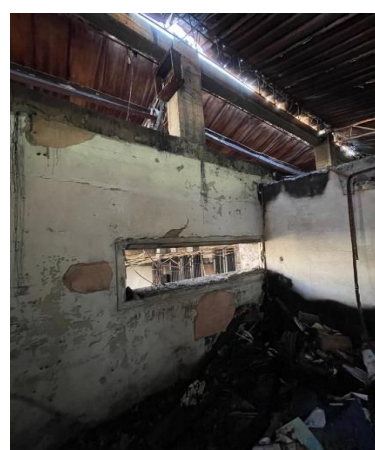
En los mampuestos de arcilla que conforman los muros divisorios y perimetrales del Auditorio Ángel Cuniberti, se evidencia quema, fisuras y desprendimiento tanto del pañete de recubrimiento como de la cara interna de estos mampuestos (ver Figura 27). Estas lesiones de los mampuestos se presentan en los 3 pisos del auditorio.

**Figura 27.** Muestra de fisuras, quema y desprendimiento del pañete y de la cara interna de los mampuestos de muros perimetrales y divisorios del Auditorio Ángel Cuniberti

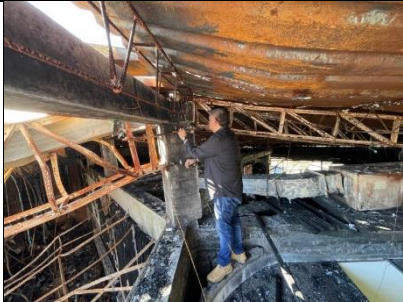
| <b>Patología</b> | <b>Tipo de patología</b> | <b>Clasificación Causa (Directa, Indirecta)</b> | <b>Grado (Leve, Moderado, Severo, Grave)</b> | <b>Registro fotográfico</b> |
|---|---|---|---|---|
| <b>Quema superficial de vigas y columnas de los pórticos</b> | <b>Incendio</b> | <b>Indirecta</b> | <b>Leve</b> | |

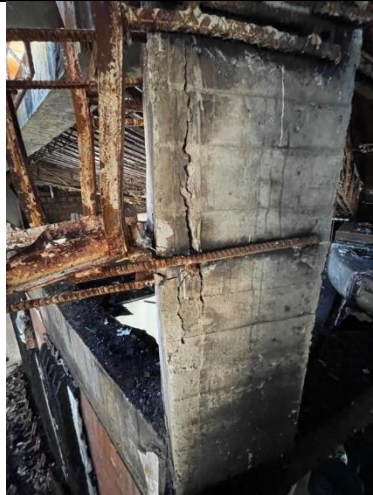
| <b>Patología</b> | <b>Tipo de patología</b> | <b>Clasificación Causa (Directa, Indirecta)</b> | <b>Grado (Leve, Moderado, Severo, Grave)</b> | <b>Registro fotográfico</b> |
|---|---|---|---|---|
| <b>Fisuras, grietas y desgarramiento en nudos de parte alta del pórtico</b> | <b>Incendio</b> | <b>Indirecta</b> | <b>Severo</b> | |

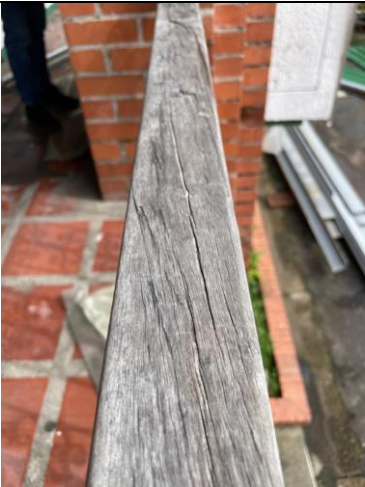
| <b>Patología</b> | <b>Tipo de patología</b> | <b>Clasificación Causa (Directa, Indirecta)</b> | <b>Grado (Leve, Moderado, Severo, Grave)</b> | <b>Registro fotográfico</b> |
|---|---|---|---|---|
| Fotodegradación | Biológica | Directa | Severo | |

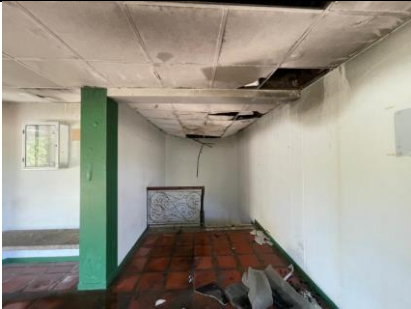
| <b>Patología</b> | <b>Tipo de patología</b> | <b>Clasificación Causa (Directa, Indirecta)</b> | <b>Grado (Leve, Moderado, Severo, Grave)</b> | <b>Registro fotográfico</b> |
|---|---|---|---|---|
| Quema, deformación y colapso parcial | Incendio | Indirecta | Severo | |

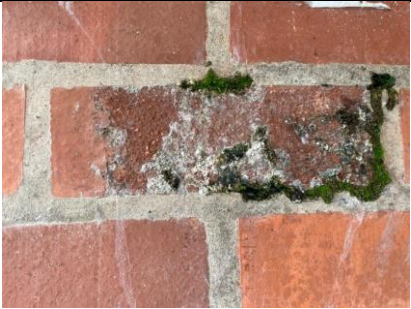
| <b>Patología</b> | <b>Tipo de patología</b> | <b>Clasificación Causa (Directa, Indirecta)</b> | <b>Grado (Leve, Moderado, Severo, Grave)</b> | <b>Registro fotográfico</b> |
|---|---|---|---|---|
| Musgos y posibles hongos | Biológica | Indirecta | Severo | |

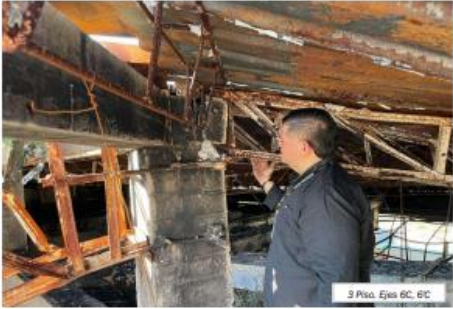
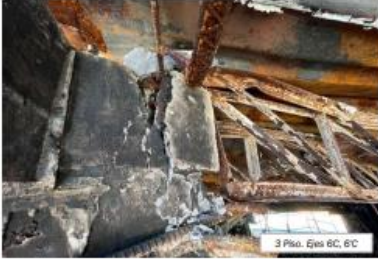
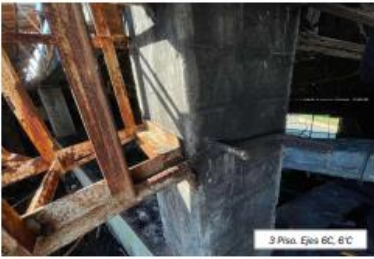
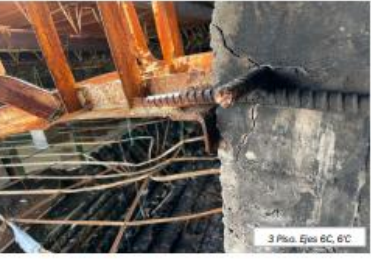
| Columnas | |
|---|---|
| Observaciones: | Agrietamiento y desgarramiento de la columna, específicamente de la cara que da hacia el recinto principal del auditorio, debido a sobreesfuerzo generado por la reducción en la estabilidad y resistencia de la estructura metálica de cubierta generada por el incendio en el recinto principal, más el peso propio de la teja de cubierta. Esta condición es crítica en 3 Piso Ejes 6C y 6'C, puesto que generó la falla del nodo de anclaje de la cubierta |
| Riesgo: | Alto |

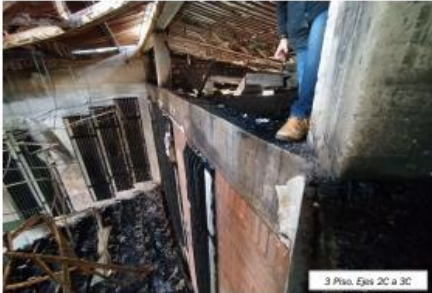
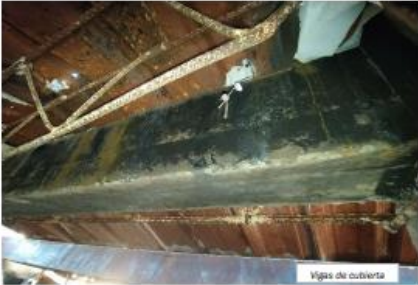
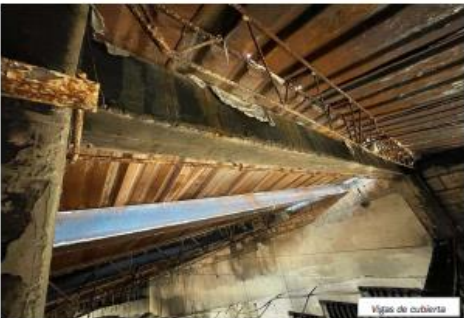
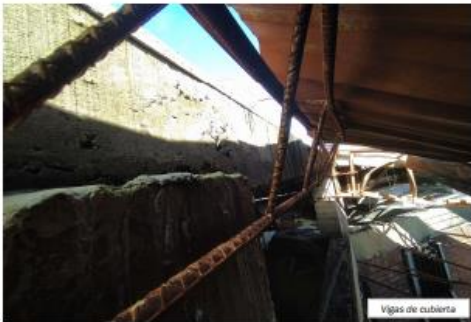
| Vigas | |
|---|---|
| Observaciones: | Quema, fracturamiento y desprendimiento del acabado tipo pañete debido a las altas temperaturas alcanzadas producto del incendio presentado en el recinto principal del auditorio. En las vigas sin pañete se presentaron manchas superficiales de ceniza debido a la exposición a altas temperaturas por el incendio ocurrido en el recinto principal. |

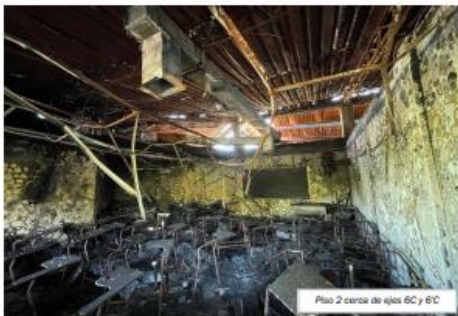
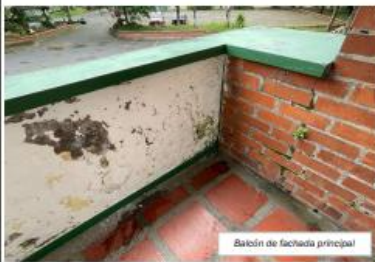
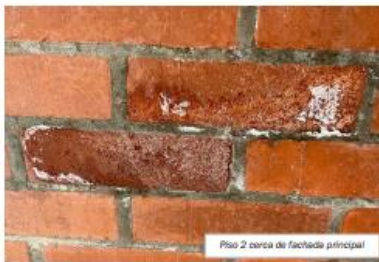
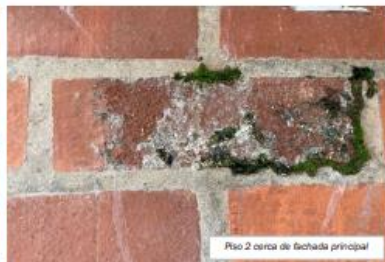
| Muros mampostería | | |
|---|---|---|
| Observaciones: | Fracturamiento y desprendimiento del acabado de la cara interna de los mampuestos tanto perimetrales como divisorios por la exposición a las altas temperaturas alcanzadas por el incendio presentado en el recinto principal del auditorio. También se observan casos de quema superficial de la cara interna de los mampuestos, tanto de los que contaban con pañete como los que carecían de este | |

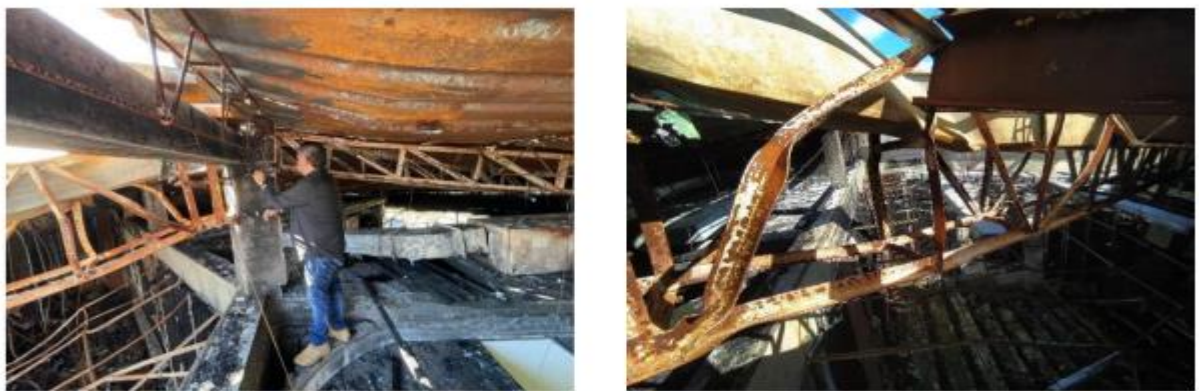
**Figura 5.** Muestra de deformación y pérdida de estabilidad de elementos de cubierta del auditorio

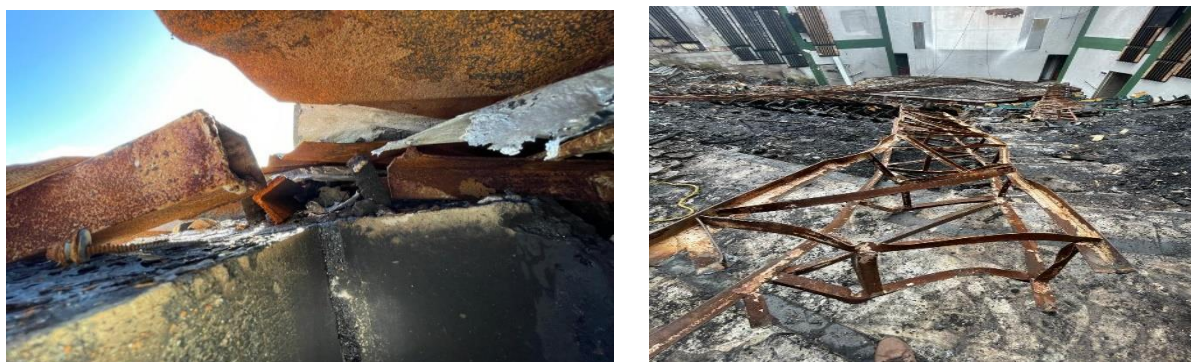
**Figura 6.** Fractura de los materiales por fragilidad producida por las altas temperaturas que fueron expuestas.

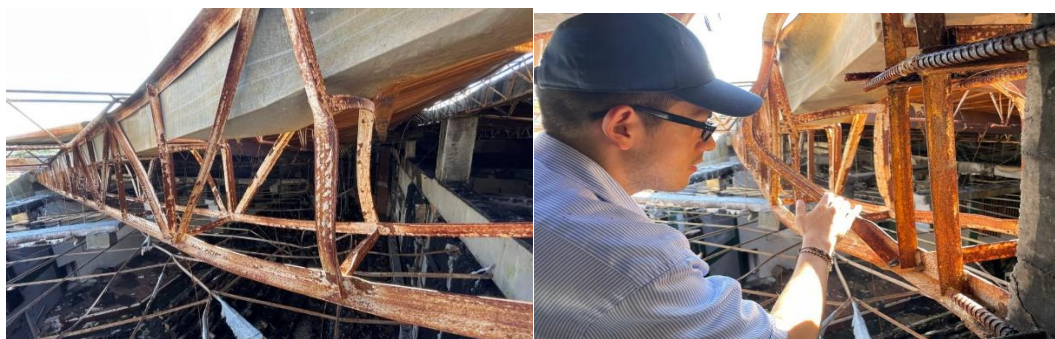
**Figura 7.** Oxidación de la estructura metálica por incendio.

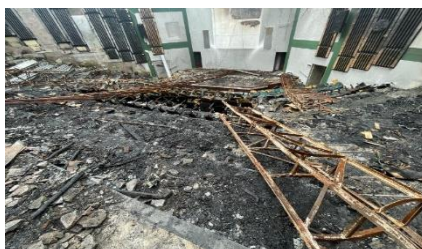
**Figura 8.** Colapso de la estructura por Reducción de la Integridad Estructural.

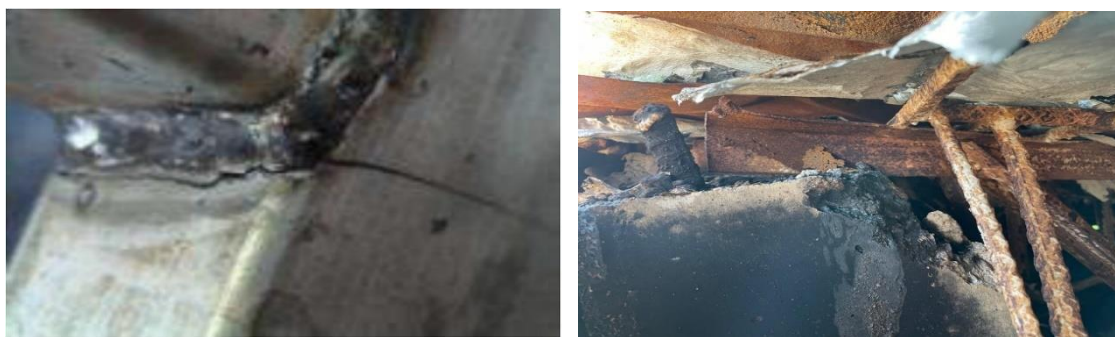
**Figura 9.** Roturas en soldaduras y uniones.

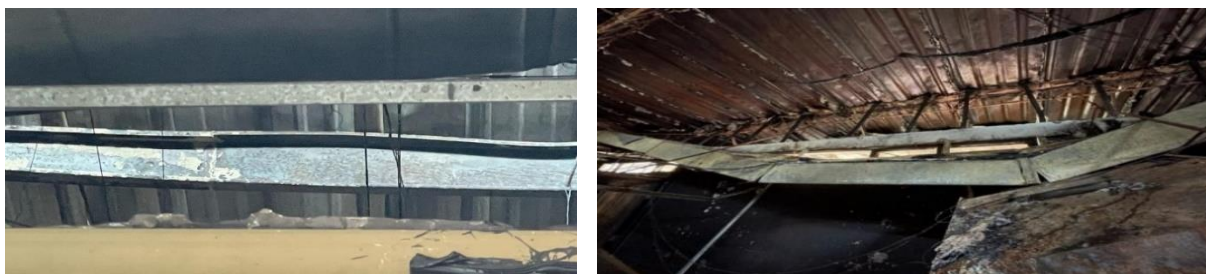
**Figura 10.** Revestimiento y acabados afectados.

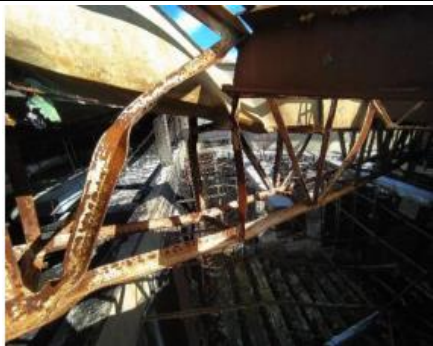
| Lesión | Tipo de Lesión | Clasificación Causa (Directa, Indirecta) | Grado (Leve, Moderado, Severo, Grave) | Registro Fotográfico |
|---|---|---|---|---|
| Deformación y Debilitamiento de Cerchas principales | Adquirida:<br>Incendio | Indirecta | Severa | |

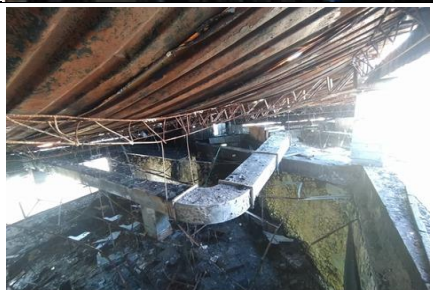
| Lesión | Tipo de Lesión | Clasificación Causa (Directa, Indirecta) | Grado (Leve, Moderado, Severo, Grave) | Registro Fotográfico |
|---|---|---|---|---|
| Deformación y Debilitamiento de Correos | Adquirida:<br>Incendio | Indirecta | Moderado | |

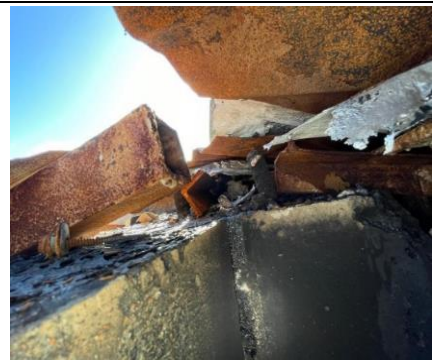
| Lesión | Tipo de Lesión | Clasificación Causa (Directa, Indirecta) | Grado (Leve, Moderado, Severo, Grave) | Registro Fotográfico |
|---|---|---|---|---|
| Cambios en la Estructura Cristalina | Adquirida:<br>Incendio | Indirecta | Grave | |

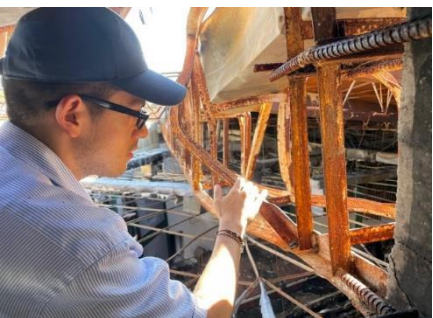
| Lesión | Tipo de Lesión | Clasificación Causa (Directa, Indirecta) | Grado (Leve, Moderado, Severo, Grave) | Registro Fotográfico |
|---|---|---|---|---|
| Corrosión y Oxidación | Adquirida:<br>Incendio | Indirecta | Moderado | |

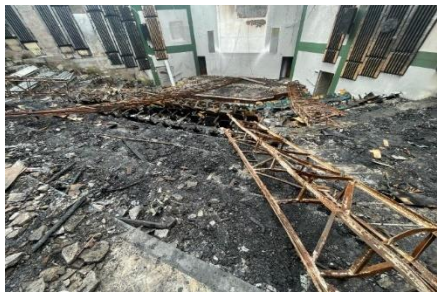
| Reducción<br>Integridad Estructural | Adquirida:<br>Incendio | Indirecta | Grave | |

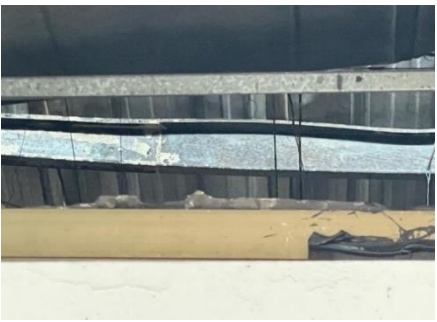
| Daño<br>Estético y superficial | Adquirida:<br>Incendio | Indirecta | Leve | |

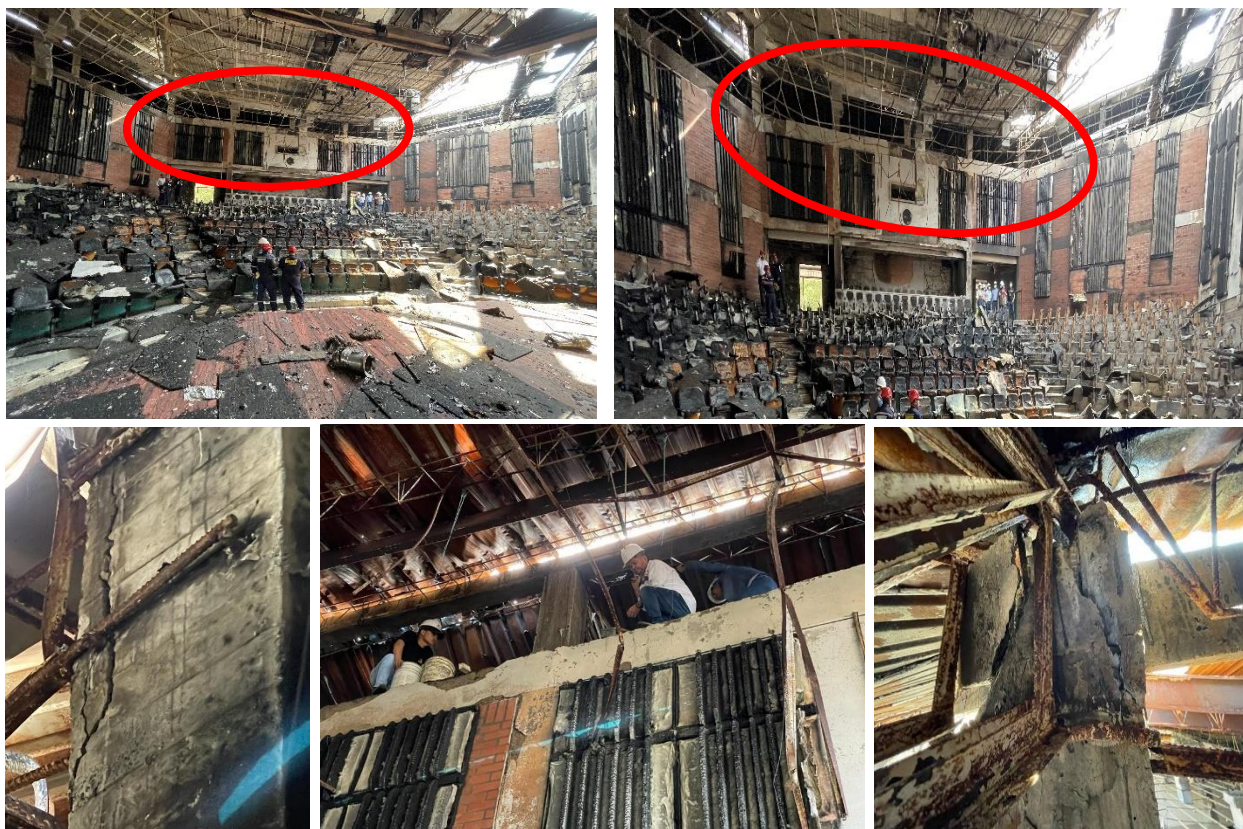
**Figura 4.** Vigas aéreas y pedestales afectados por las altas temperaturas.
