**UNIVERSIDAD SANTO TOMÁS – SECCIONAL TUNJA**

FORMATO SEGUIMIENTO PASANTÍA / TRABAJO SOCIAL

<b>Nombre empresa</b>		EMPRESAS PUBLICAS DE GARAGOA S.A. E.S.P.		
<b>Nombre estudiante</b>		ENITH ELIANA AREVALO ALGARRA		
<b>Semana No.</b>	1	<b>Rango fecha</b>	05-09-2022 - 09-09-2022	<b>Total Horas Aprobadas</b> 35

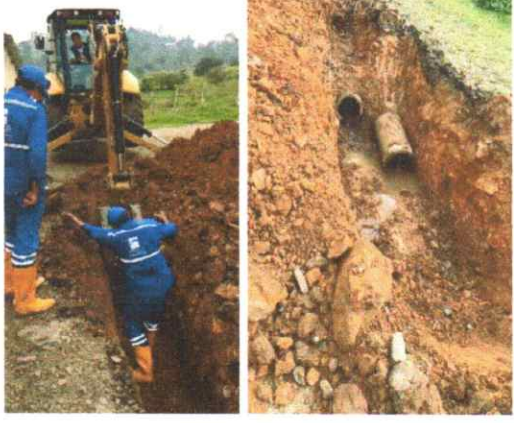
- Fotografía #1: Excavación de la vía para reparación del tubo principal de aguas negras de la Carrera 10 con Calle 17 Barrio las hadas en el municipio de Garagoa (Boyacá).

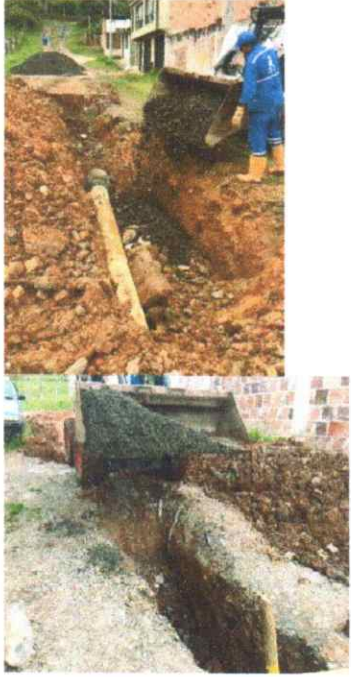
- Fotografía #3: Relleno con recebo en la zona donde se realizó la reparación del tubo principal de aguas negras en el Barrio las hadas.

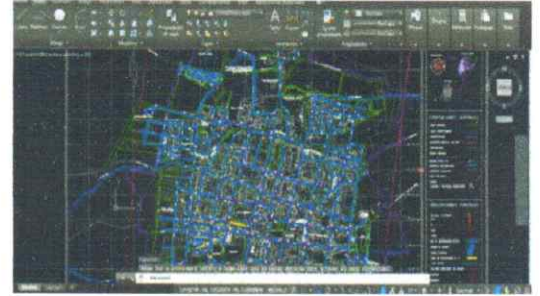
- Fotografía #4: Plano en la herramienta AutoCAD y las convenciones correspondientes a la actualización del inventario de las válvulas para corte y purga que se encuentran instaladas en la red de distribución del acueducto municipal (Garagoa, Boyacá).

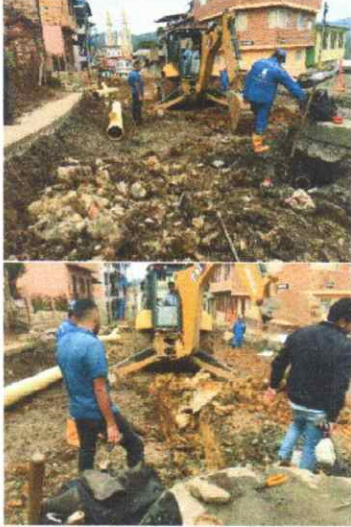
- **Fotografía #1:** Excavación de la tubería principal de aguas negras en la transversal 8 del municipio (Garagoa, Boyacá).

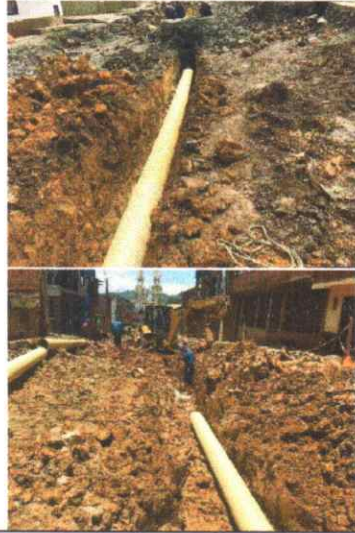
- **Fotografía #2:** Excavación e instalación de la tubería principal de aguas negras en la transversal 8 del municipio (Garagoa, Boyacá)

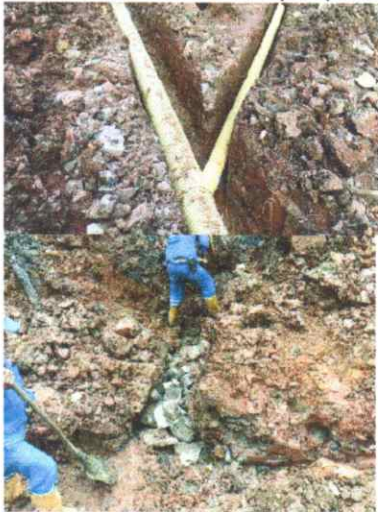
- **Fotografía #3:** Excavación e instalación de la tubería principal y domiciliarias de aguas negras en la transversal 8 del municipio (Garagoa, Boyacá)

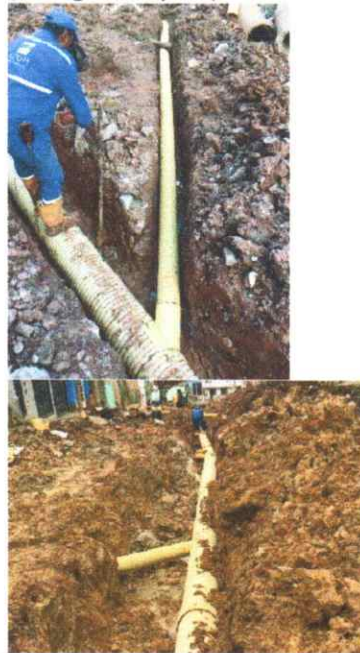
- **Fotografía #4:** Excavación e instalación de la tubería principal y domiciliarias de aguas negras en la transversal 8 del municipio (Garagoa, Boyacá)

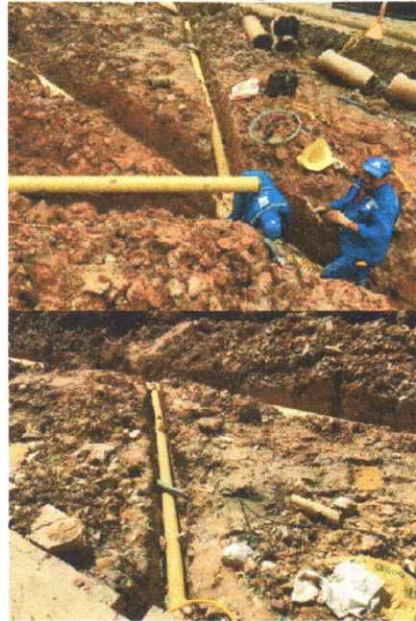
- Fotografía #2: Excavación e instalación de las domiciliarias de aguas negras en la transversal 8 del municipio (Garagoa, Boyacá).

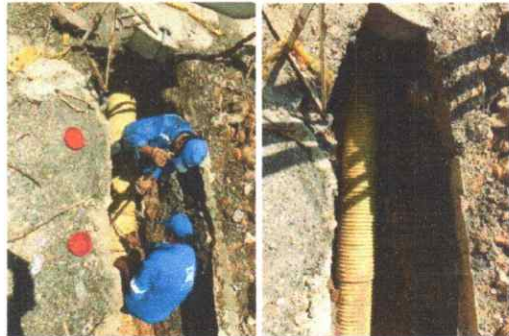
- Fotografía #2: Empate entre el pozo y la tubería principal del a de aguas negras en la transversal 8 del municipio (Garagoa, Boyacá).

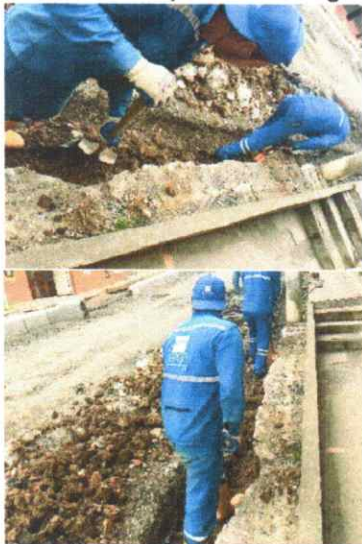
- Fotografía #3: Excavación para la instalación de la nueva válvula y tubería de agua potable.

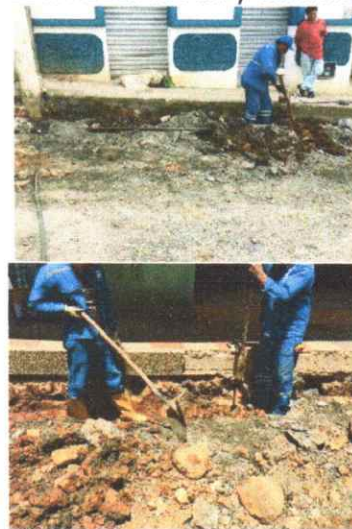
- Fotografía #4: Excavación para la instalación de la nueva válvula y tubería de agua potable.

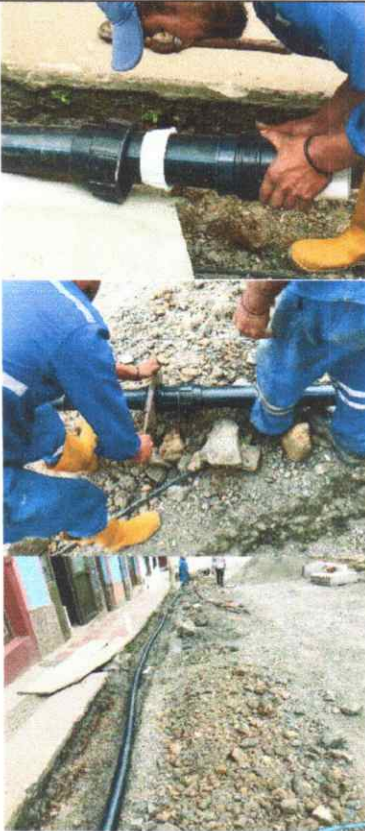
Instalación de la válvula de compuerta 3" por medio del codo gran radio UP de 90°, uniones de reparación UP 3" y codos de 90°.

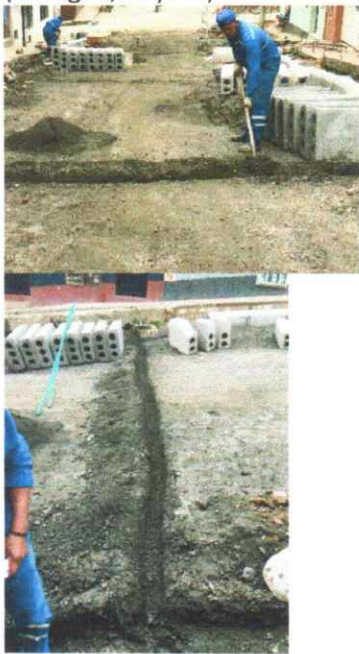
- Fotografía #1: Excavación, instalación y relleno de domiciliarias en la Carrera 8 con 11 en el municipio (Garagoa, Boyacá).

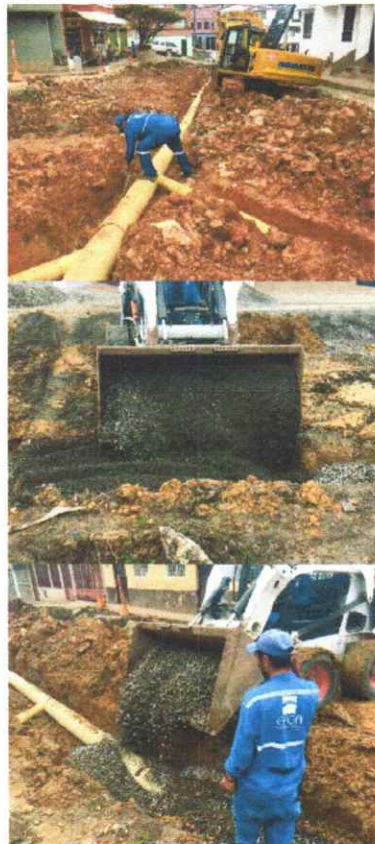
- Fotografía #2: Limpieza y relleno de la tubería principal del alcantarillado y domiciliarias (Gravilla, Subbase y afirmado) en el Transversal 8.

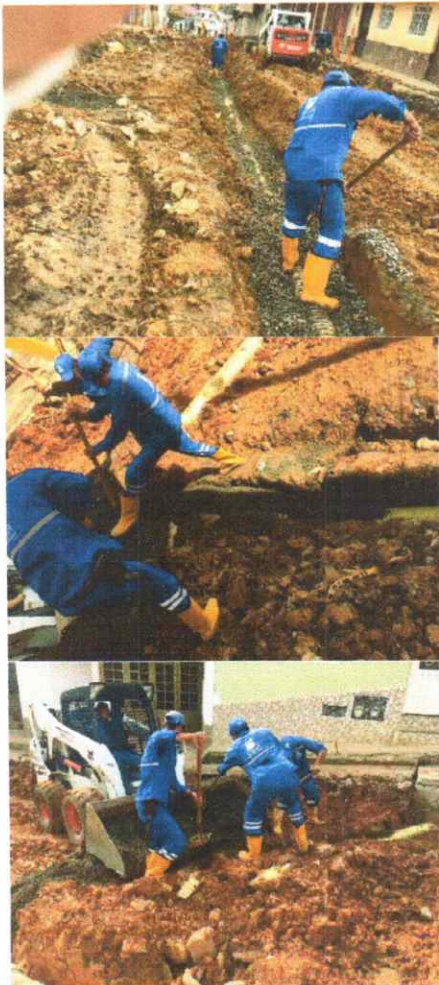
- Fotografía #3: Limpieza y relleno de la tubería principal del alcantarillado y domiciliarias (Gravilla, Subbase y afirmado) en el Transversal 8.

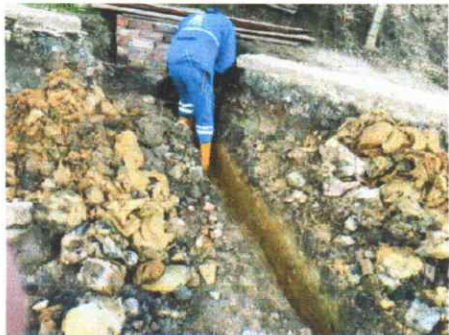
- Fotografía #5: Excavación de las chambas e instalación de las domiciliarias en Tubo Novafort 6" en PVC.

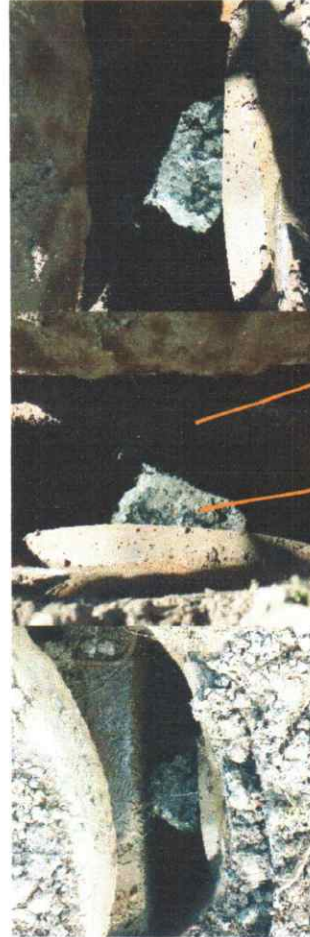
- Taponamiento de los pozos por rocas de gran tamaño y basura que los ciudadanos arrojaron (Residuo de llanta y bolsas de basura).

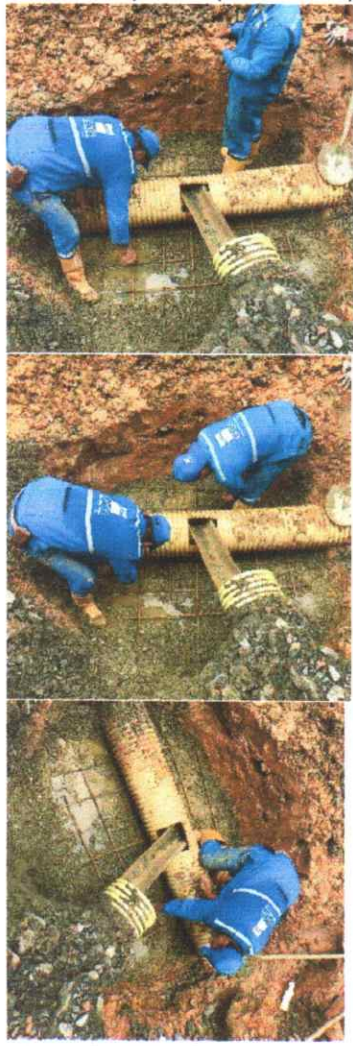
- Fotografía #3:
- Construcción del pozo en la transversal 8 del municipio (Garagoa, Boyacá), primer paso, se colocó las varillas para la parrilla del pozo.

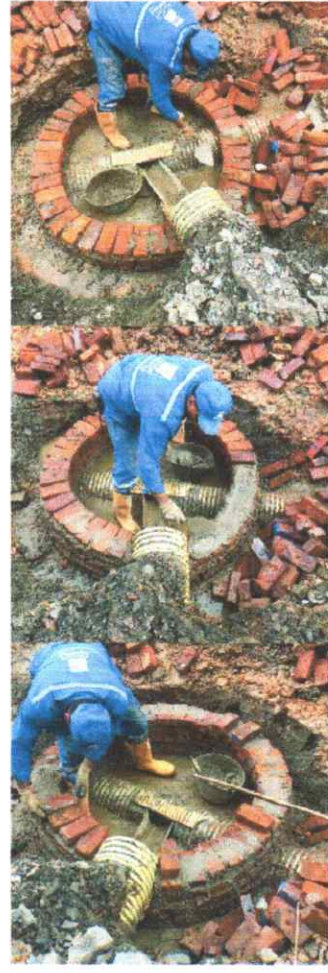
- Fotografía #4:
- Construcción del pozo en la transversal 8 del municipio (Garagoa, Boyacá), paso tres, colocación de los ladrillos con pañete (Cemento, arena y agua). Se disminuye el diámetro del pozo al ir colocando más hiladas.

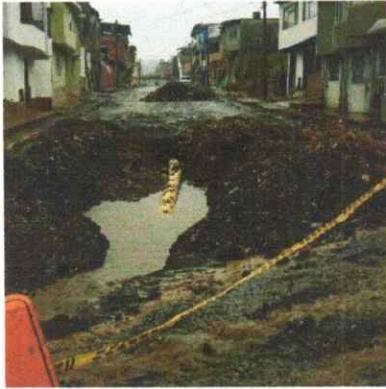
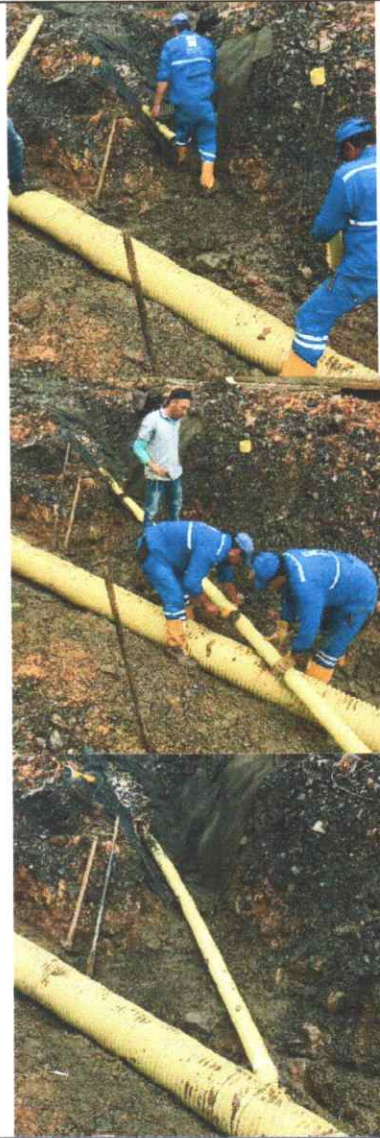
- Instalación que no se pudo realizar por causa de las fuertes lluvias en el municipio en la transversal 8 salida al municipio de Miraflores.

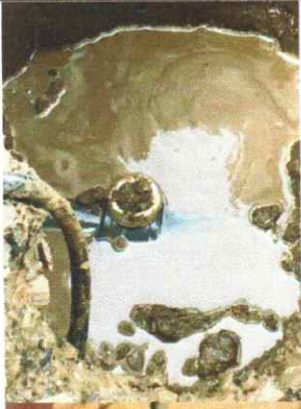
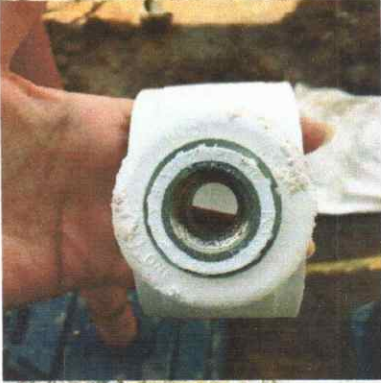
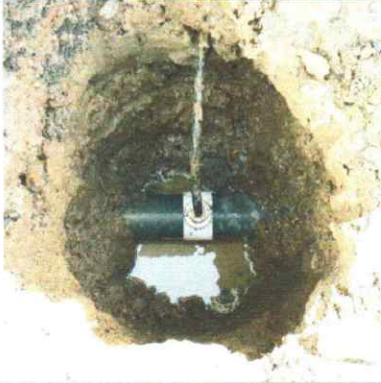
- Fotografía #5: PQR por fuga de agua potable, instalación de un nuevo collarín y tapado del mismo.
