ESTUDIO PATOLÓGICO INSTITUCION EDUCATIVA SILVINO RODRIGUEZ SEDE
JAIME ROOCK

INFORME ELABORADO PARA: ALCALDIA MAYOR DE TUNJA – SECRETARIA
DE INFRAESTRUCTURA

TUNJA
2018

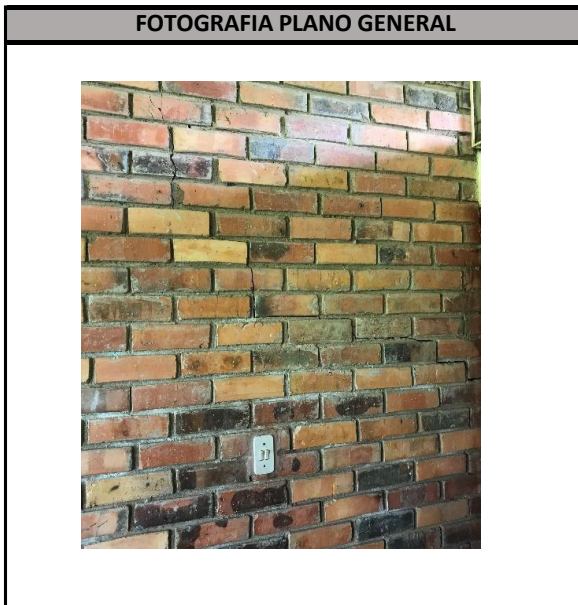
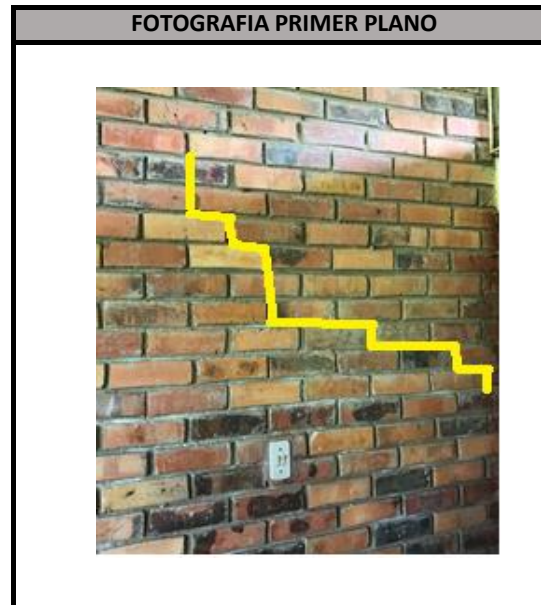
EDIFICIO	Silvino Rodriguez	AREA DE ESTUDIO	Laboratorio
ESPACIO	Laboratorio		
ORIENTACION	Sur-Oeste	ELEMENTO	Muro mampostería
CONDICIONES DE ESTABILIDAD	Fisuras	NIVEL	Primer nivel
MATERIALES	Ladrillo	FECHA	4 de Octubre de 2018
SISTEMA CONSTRUCTIVO	Muros y vigas de carga	FICHA No.	1

Se logra observar una separacion en sentido transversal de materiales de construccion de un muro divisorio

CARACTERÍSTICAS FÍSICAS				
LARGO (m)	1.5		ESPESOR (m)	0.01
ANCHO (m)	1		AREA (M2)	
ALTO (m)			COLOR	
EXPUESTA AL AGUA	NO		GRADO DE LESION	Moderado
AFECTACIÓN DEL DAÑO	Seguridad		NIVEL DE RECUPERACION	Conveniente

DIAGNÓSTICO	
DIGNOSTICO	Se observan lesiones de orden secundario, de tipo mecánico, debido a tracciones en el elemento de mampostería formando una unión de las diferentes grietas, estas son formadas por debido a que las cargas de tracción que están actuando sobre el elemento son mayores a las que este pueda resistir.
CAUSA DIRECTA	La causa directa es de tipo mecánico, provenientes de excesos de carga provenientes de asentamientos diferenciales presentes en la edificación
EFECTO	Las fuerzas de tracción que actúan sobre el elemento de mampostería pueden generar dos tipos de patologías, en una se compromete el mortero de pega y en la otra las unidades de mampostería, la primera se da cuando el elemento de pega es débil y se tiende a formar grietas o fisuras escalonadas en secuencia y la otra es cuando la unidad de mampuesto es más débil que el mortero de pega en donde su efecto resulta en grietas o fisuras diagonales.

REPARACIÓN CAUSA	En esta edificación al realizar el recorrido completo y revisar cada una de sus lesiones se logró determinar que las grietas, fisuras, y demás patologías son producto de un proceso de asentamientos diferenciales que dan origen a estas afectaciones.
REPARACIÓN EFECTO	Retirar el mortero y las unidades de mampuesto afectadas mediante pulidora u otra herramienta, Preparar la superficie: la superficie debe estar sana y limpia, libre de cualquier partícula contaminante o que impidan la adherencia. Aplicación: Introducir cinta malla de fibra de vidrio sobre el soporte, esto para evitar que se produzca un reflejo. reemplazar los materiales afectados por sanos aplicando mortero de la misma resistencia que el original.
PREVENCIÓN	Previo a la realización del proyecto se debe de realizar una buena selección del estrato portante de la estructura así como es de vital importancia determinar y cumplir en su totalidad del proyecto un buen sistema estructural adecuado para su cimentación que proporcione un cumplimiento con las normativas colombianas.

MANTENIMIENTO	Se deben mantener las juntas procedentes de los dos materiales selladas y realizar un mantenimiento de estos sellos periódicamente.

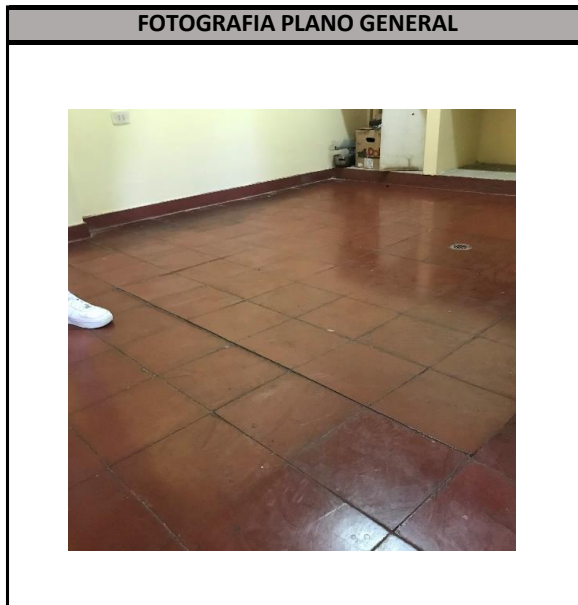
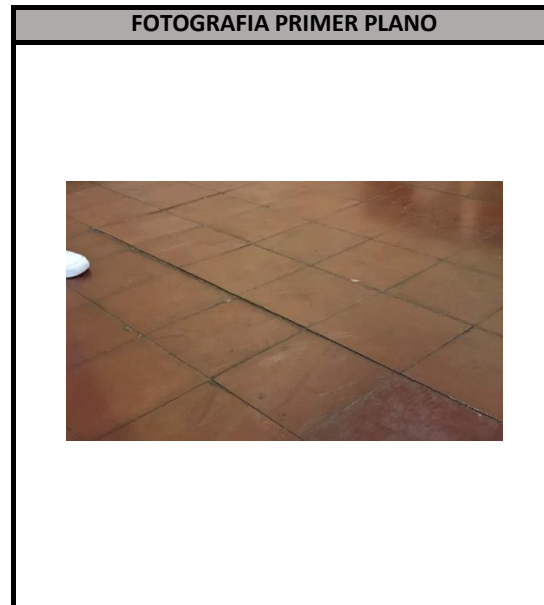
EDIFICIO	Silvino Rodriguez	AREA DE ESTUDIO	Laboratorio
ESPACIO	Laboratorio		
ORIENTACION	Sur-Oeste	ELEMENTO	Placa de cimentación
CONDICIONES DE ESTABILIDAD	Asentamiento	NIVEL	Primer nivel
MATERIALES	Baldosa - concreto	FECHA	4 de Octubre de 2018
SISTEMA CONSTRUCTIVO	Muros y vigas de carga	FICHA No.	2

Aparición de fisura en la losa de cimentación con un espesor de 1mm debido a las capacidades portantes diferenciales del estrato.

CARACTERÍSTICAS FÍSICAS				
LARGO (m)	0.5		ESPESOR (m)	
ANCHO (m)	0.01		AREA (M2)	
ALTO (m)			COLOR	
EXPUESTA AL AGUA	No		GRADO DE LESION	Moderado
AFECTACIÓN DEL DAÑO	Seguridad		NIVEL DE RECUPERACION	Conveniente

DIAGNÓSTICO	
DIGNOSTICO	Lesión producida por asentamientos diferenciales del suelo de fundación, lo que indica que la edificación no esta construida sobre un suelo competente y el asentamiento diferencial genera grietas en la placa, esto es facilmente evidenciado por las pequeñas grietas que son observadas en algunas baldosas asi como en la presente en la fotografia.
CAUSA DIRECTA	Asentamiento diferencial o mala construcción en el sistema estructural
EFECTO	Grietas y fisuras en la placa de cimentación asi como en la gran mayoría de los elementos constructivos como muros divisorios, enchapes, etc
REPARACIÓN CAUSA	Mejorar la cimentación de la edificación, en todo caso que la cimentación sea apropiada se podria realizar un reforzamiento de la cimentación
REPARACIÓN EFECTO	Levantamiento de baldosas, adiconamiento de mortero y refuerzo en las zonas mas criticas
PREVENCIÓN	Desde el inicio del proyecto se deben realizar un buen estudio de suelos, una minuciosa selección del sistema estructural que se va a implementar para que se puedan transmitir los esfuerzos de la edificación a la cimentación sin alterar su estado

MANTENIMIENTO	El mantenimiento es general, puesto que se logra evidenciar patologias como esta a lo largo del bloque comprometido con patologias, es su mayor afectación y se estima que su mantenimiento sea necesario por motivos de seguridad, conservamiento de la estructura y prevención ante futuros riesgos que pueda presentar el sector sismológicamente.

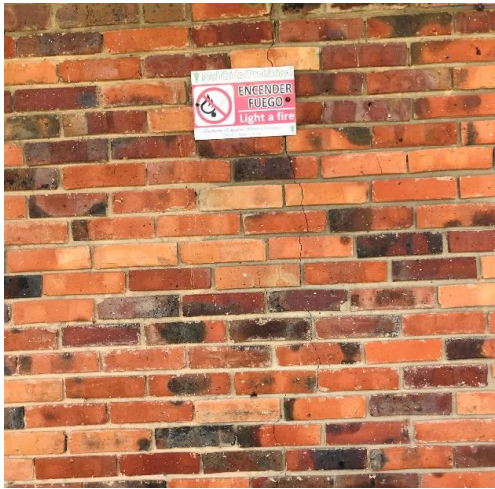
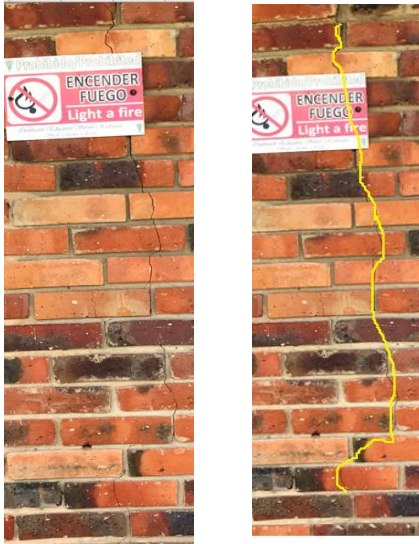
EDIFICIO	Silvino Rodriguez	AREA DE ESTUDIO	Cerramientos
ESPACIO	Pasillo		
ORIENTACION	Sur-Oeste	ELEMENTO	Muro mampostería
CONDICIONES DE ESTABILIDAD	Fisuras	NIVEL	Primer nivel
MATERIALES	Ladrillo	FECHA	4 de Octubre de 2018
SISTEMA CONSTRUCTIVO	Muros y vigas de carga	FICHA No.	3

DESCRIPCIÓN	
<p>Fisura con trayectoria vertical ascendente, tiende a aumentar su grosor en distintos puntos del muro, no sigue las uniones de las unidades de mampostería, por lo contrario las atraviesa, fragmentando la mampostería y el mortero, la parte final del muro esta en contacto con el agua lluvia y no han realizado constantes reparaciones en este punto, es una fisura activa demorado lenta.</p>

CARACTERÍSTICAS FÍSICAS				
LARGO (m)	2		ESPESOR (m)	
ANCHO (m)	0.001-0.002		AREA (M2)	
ALTO (m)			COLOR	
EXPUESTA AL AGUA	Si		GRADO DE LESION	Moderada
AFECTACIÓN DEL DAÑO	Seguridad		NIVEL DE RECUPERACION	Necesario

DIAGNÓSTICO	
DIGNOSTICO	Fisura vertical, producida por esfuerzos excesivos de tracción debido a posibles asentamientos o mala construcción del SE
CAUSA DIRECTA	Asentamientos en la edificación
EFFECTO	Se observa una sola fisura en sentido vertical ascendente que va aumenta su grosor y longitud, rompimiento de unidades de mampostería.
REPARACIÓN CAUSA	Al igual que en la gran mayoría de las lesiones identificadas en esta edificación estas son producidas por asentamientos o deficiencias en el SE, por tanto solo se pueden controlar, reparar definitivamente por medio de un proceso de reforzamiento estructural.
REPARACIÓN EFECTO	Remover las unidades de mampostería afectadas, Preparar la superficie: la superficie debe de estar sana y limpia, libre de cualquier partícula contaminante o que impidan la adherencia. Aplicación: Introducir cinta malla de fibra de vidrio sobre el soporte, esto para evitar que se produzca un reflejo. reemplazar los materiales afectados por sanos aplicando mortero de la misma resistencia que el original.

PREVENCIÓN	Desde el inicio del proyecto se deben realizar un buen estudio de suelos, una minuciosa selección del sistema estructural que se va a implementar para que se puedan transmitir los esfuerzos de la edificación a la cimentación sin alterar su estado
MANTENIMIENTO	Se deben mantener las juntas procedentes de los dos materiales selladas y realizar un mantenimiento de estos sellos periódicamente.

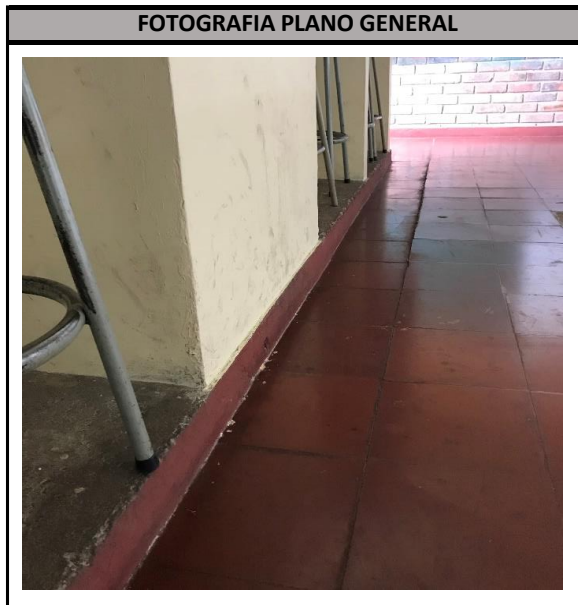
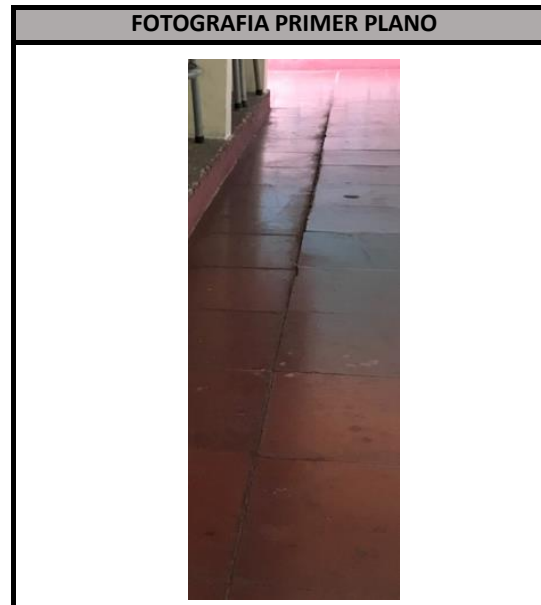
EDIFICIO	Silvino Rodriguez	AREA DE ESTUDIO	Laboratorio
ESPACIO	Laboratorio		
ORIENTACION	NorEste	ELEMENTO	Placa de cimentación
CONDICIONES DE ESTABILIDAD	Fisuras	NIVEL	Primer nivel
MATERIALES	Baldosa - concreto	FECHA	4 de Octubre de 2018
SISTEMA CONSTRUCTIVO	Muros y vigas de carga	FICHA No.	4

DESCRIPCIÓN
Fisura en placa de cimentacion en sentido horizontal de 3m de largo y con un desnivel del resto de la placa de 1.5mm.

CARACTERÍSTICAS FÍSICAS				
LARGO (m)	3		ESPESOR (m)	0.003
ANCHO (m)			AREA (M2)	
ALTO (m)			COLOR	
EXPUESTA AL AGUA	No		GRADO DE LESION	Moderado
AFECTACIÓN DEL DAÑO	Seguridad		NIVEL DE RECUPERACION	Necesario

DIAGNÓSTICO	
DIGNOSTICO	Lesión producida por asentamientos diferenciales del suelo de fundacion, lo que indica que la edificación no esta construida sobre un suelo competente y el asentamiento diferencial genera grietas en la placa, esto es facilmente evidenciado por las pequeñas grietas que son observadas en algunas baldosas asi como en la presente fotografia.
CAUSA DIRECTA	Asentamiento diferencial o mala construcción en el sistema estructural
EFECTO	Grietas y fisuras en la placa de cimentación asi como en la gran mayoría de los elementos constructivos como muros divisorios, enchapes, etc
REPARACIÓN CAUSA	Mejorar la cimentación de la edificación, en todo caso que la cimentación sea apropiada se podría realizar un reforzamiento de la cimentación
REPARACIÓN EFECTO	Levantamiento de baldosas, adiconamiento de mortero y refuerzo en las zonas mas criticas
PREVENCIÓN	Desde el inicio del proyecto se deben realizar un buen estudio de suelos, una minuciosa selección del sistema estructural que se va a implementar para que se puedan transmitir los esfuerzos de la edificación a la cimentación sin alterar su estado

MANTENIMIENTO	El mantenimiento es general, puesto que se logra evidenciar patologias como esta a lo largo del bloque comprometido con patologias, es su mayor afectación y se estima que su mantenimiento sea necesario por motivos de seguridad, conservamiento de la estructura y prevención ante futuros riesgos que pueda presentar el sector sismologicamente.

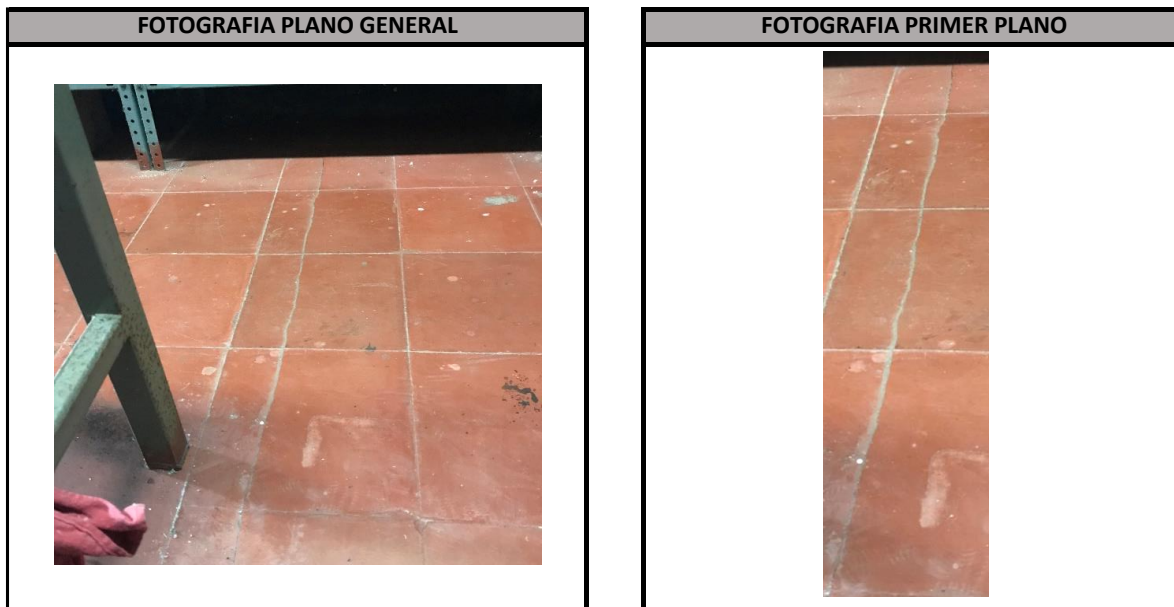
EDIFICIO	Silvino Rodriguez	AREA DE ESTUDIO	Laboratorio
ESPACIO	Laboratorio		
ORIENTACION	NorEste	ELEMENTO	Placa de cimentación
CONDICIONES DE ESTABILIDAD	Fisuras	NIVEL	Primer nivel
MATERIALES	Baldosa - concreto	FECHA	4 de Octubre de 2018
SISTEMA CONSTRUCTIVO	Muros y vigas de carga	FICHA No.	5

Fisura vertical, a diferencia de otras que siguen la secuencia de las juntas esta fisura se encuentra separando por la mitad a las unidades de construcción.

CARACTERÍSTICAS FÍSICAS				
LARGO (m)	2.5		ESPESOR (m)	0.002
ANCHO (m)			AREA (M2)	
ALTO (m)			COLOR	
EXPUESTA AL AGUA	No		GRADO DE LESION	Moderado
AFECTACIÓN DEL DAÑO	Seguridad		NIVEL DE RECUPERACION	Necesario

DIAGNÓSTICO	
DIGNOSTICO	Lesión producida por asentamientos diferenciales del suelo de fundacion, lo que indica que la edificacion no esta construida sobre un suelo competente y el asentamiento diferencial genera grietas en la placa, esto es facilmente evidenciado por las pequeñas grietas que son observadas en algunas baldosas asi como en la presente fotografia.
CAUSA DIRECTA	Asentamiento diferencial o mala construcción en el sistema estructural
EFFECTO	Grietas y fisuras en la placa de cimentación asi como en la gran mayoría de los elementos constructivos como muros divisorios, enchapes, etc
REPARACIÓN CAUSA	Mejorar la cimentación de la edificación, en todo caso que la cimentación sea apropiada se podría realizar un reforzamiento de la cimentación.
REPARACIÓN EFECTO	Levantamiento de baldosas, adiconamiento de mortero y refuerzo en las zonas mas criticas
PREVENCIÓN	Desde el inicio del proyecto se deben realizar un buen estudio de suelos, una minuciosa selección del sistema estructural que se va a implementar para que se puedan transmitir los esfuerzos de la edificación a la cimentación sin alterar su estado

MANTENIMIENTO	El mantenimiento es general, puesto que se logra evidenciar patologias como esta a lo largo del bloque comprometido con patologias, es su mayor afectación y se estima que su mantenimiento sea necesario por motivos de seguridad, conservamiento de la estructura y prevención ante futuros riesgos que pueda presentar el sector sismologicamente.

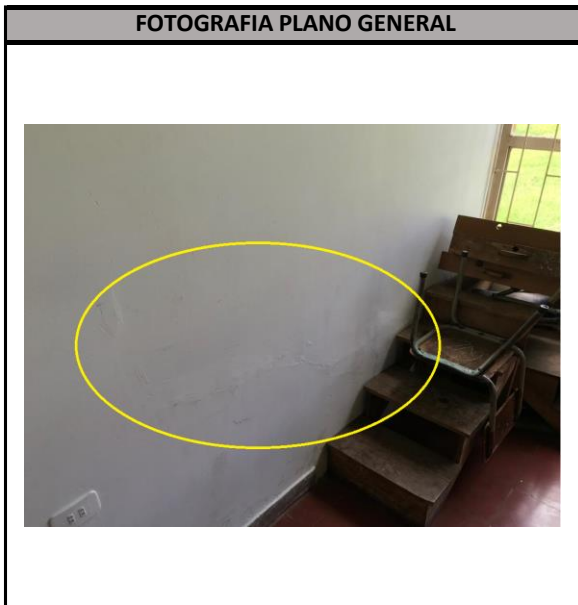
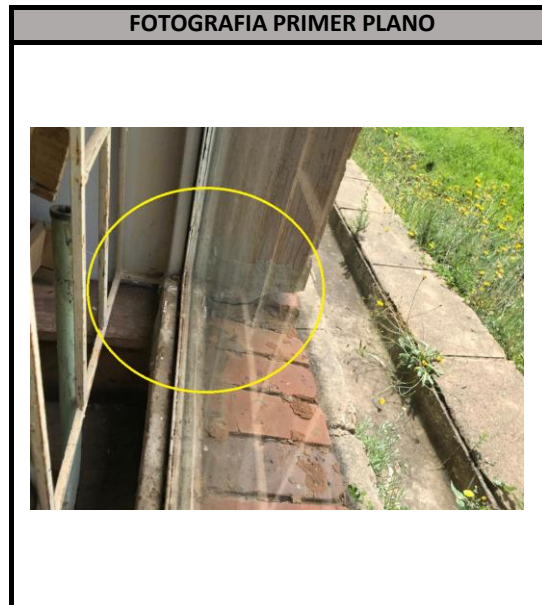
EDIFICIO	Silvino Rodriguez	AREA DE ESTUDIO	Cerramientos
ESPACIO	Laboratorio		
ORIENTACION	Sur-Oeste	ELEMENTO	Muro mampostería
CONDICIONES DE ESTABILIDAD	Fisuras	NIVEL	Primer nivel
MATERIALES	Ladrillo	FECHA	4 de Octubre de 2018
SISTEMA CONSTRUCTIVO	Muros y vigas de carga	FICHA No.	6

Grieta de aproximadamente 2 metros de longitud, la parte que esta dentro del cerramiento ha sido reparada recientemente, pero aun asi se aprecia descascaramiento de pintura y abmbamientos del material de resanamiento, en la parte externa se aprecia la grieta con un espesor aproximado de 5 cm.

CARACTERÍSTICAS FÍSICAS				
LARGO (m)	2		ESPESOR (m)	
ANCHO (m)			AREA (M2)	
ALTO (m)			COLOR	
EXPUESTA AL AGUA			GRADO DE LESION	Severa
AFECTACIÓN DEL DAÑO	seguridad		NIVEL DE RECUPERACION	Imprescindible

DIAGNÓSTICO	
DIGNOSTICO	Grieta horizontal en contacto con agua lluvia en su parte final que permite el paso de esta a lo largo de la grieta, hubicada en un muro divisorio, en la parte final del muro se observa un desnivel en la placa de cimentación de aproximadamente medio centimetro.
CAUSA DIRECTA	La causa directa es de tipo mecanico, provenientes de excesos de carga como pueden ser los asentamientos de la edificación.
EFECTO	Las tracciones generan un rompimiento en los muros cuando estas fuerzas superan la capacidad que poseen los materieles de construcción. Al estar una gran parte de esta grieta expuesta al agua de lluvia se logra penetrar por los vacios este fluido afectando asi el acabado que se le haga al muro, como es en este caso se nota descascaramiento de y soplos en la pintura.
REPARACIÓN CAUSA	Para esta edificación se logro determinar que las fisuras y grietas son producto de un proceso de asentamiento diferencial y/o una mala construcción de su SE, su reparación obedece a frenar el proceso de deterioramiento y avance de las lesiones encontradas.

REPARACIÓN EFECTO	Retirar el mortero y las unidades de mampuesto afectadas mediante pulidora u otra herramienta, Preparar la superficie: la superficie debe de estar sana y limpia, libre de cualquier partícula contaminante o que impidan la adherencia. Aplicación: Introducir cinta malla de fibra de vidrio sobre el soporte, esto para evitar que se produzca un reflejo. reemplazar los materiales afectados por sanos aplicando mortero de la misma resistencia que el original.
PREVENCIÓN	Los muros desde su etapa inicial deben garantizar la capacidad portante para evitar deformaciones asi tambien se debe tener respaldo de los materiales utilizados son de buena calidad y cumplen con las especificaciones de diseño.
MANTENIMIENTO	Se debe de mantener selladas las grietas y fisuras, realizar un mantenimiento periodico, verificando que el nuevo material halla sido bien instalado y que no permita la posibilidad de nuevas patologías.

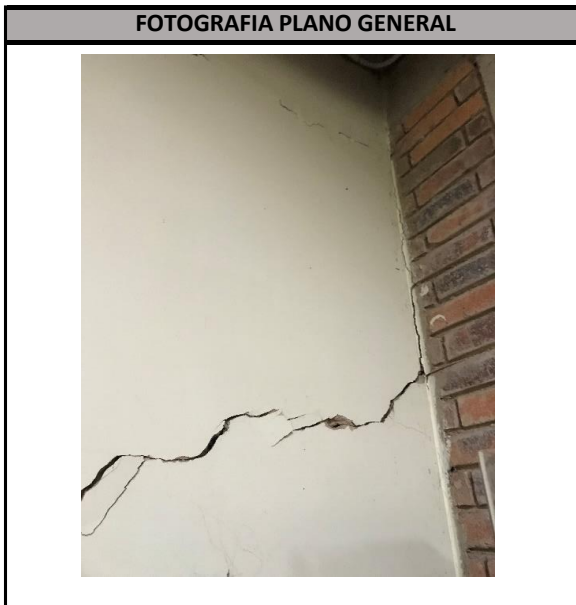
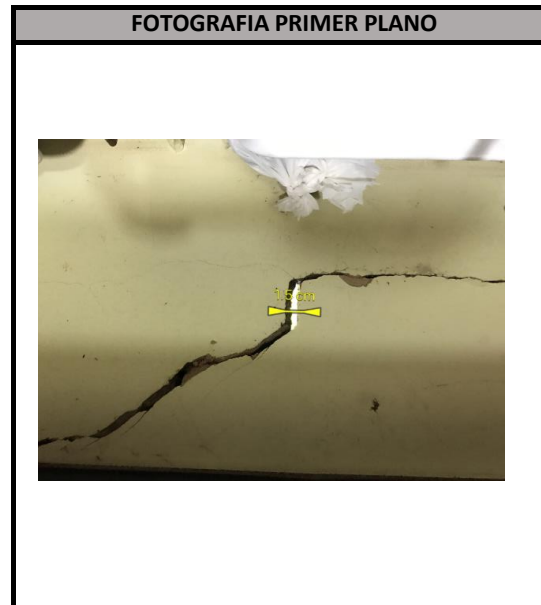
EDIFICIO	Silvino Rodriguez	AREA DE ESTUDIO	Almacen
ESPACIO	Laboratorio		
ORIENTACION	NorEste	ELEMENTO	Muro mampostería
CONDICIONES DE ESTABILIDAD	Grieta	NIVEL	Primer nivel
MATERIALES	Ladrillo	FECHA	4 de Octubre de 2018
SISTEMA CONSTRUCTIVO	Muros y vigas de carga	FICHA No.	7

Fisura en la parte superior del muro que al avanzar cobra fuerza y cuando llega al cambio de dirección con el muro de separación aumenta su espesor, comienza a descender hasta un punto donde la fisura toma dirección transversal al hacerlo se denota un cambio subitito a su espesor, llegando a ser de 1.5 cm y permitiendo visualizar la parte esterna del resinto.

CARACTERÍSTICAS FÍSICAS				
LARGO (m)	7		ESPESOR (m)	0.015
ANCHO (m)	3.5		AREA (M2)	
ALTO (m)			COLOR	
EXPUESTA AL AGUA	Si		GRADO DE LESION	Severo
AFECTACIÓN DEL DAÑO	Seguridad		NIVEL DE RECUPERACION	Inmediata

DIAGNÓSTICO	
DIGNOSTICO	Se observa una leve fisura en la parte alta del muro acompañada de un descascaramiento de la pintura, la fisura avanza en sentido horizontal hasta encontrarse con el cambio de dirección de otro muro, la fisura dilata la junta entre esos 2 muros y continua avanzando hacia el suelo, cambia de dirección de nuevo y se dirige transversalmente aumentando cada vez mas su espesor. En ciertos momentos se nota que el muro no esta del todo alineado, la fisura a logrado ganar fuerza y convertirse en una grieta que permite generar una impresión de que el muro esta por colapsar.
CAUSA DIRECTA	Las fisuras encontradas en este muro corresponde a las fuerzas de tracciones generadas por asentamientos y/o mala construcción del SE.
EFFECTO	Se observa desprendimiento total de algunas unidades de mamposteria asi como rompimientos y desquebrajamientos de otras mas, se aprecia un desprendimiento del abado igualmente.

REPARACIÓN CAUSA	Las fisuras y grietas producidas por asentamiento o errores en la construcción del sistema estructural pueden ser controladas por medio de un reforzamiento estructural y en mayor medida cuando las patologias son severas se consideraria factible un proceso de pilotage.
REPARACIÓN EFECTO	Remover todo el mortero afectado, reemplazar las unidades de mamposteria afectadas, Preparar la superficie: la superficie debe de estar sana y limpia, libre de cualquier particula contaminante o que impidan la adherencia. Aplicación: Introducir cinta malla de fibra de vidrio sobre el soporte, esto para evitar que se produzca un reflejo. reemplazar los materiales afectados por sanos aplicando mortero de la misma resistencia que el original.
PREVENCIÓN	Al momento de iniciar un proyecto es necesario poder conocer la capacidad portante del suelo de cimentación, es por ello que es indispensable realizar un estudio de suelos en donde se reflejen claramente los valores admitidos por el terreno antes de dar paso al diseño de la estructura, es asi como se deben de prever daños y afectaciones a edificaciones.

MANTENIMIENTO	Se recomienda realizar un mantenimiento periodico, verificando que el nuevo material halla sido bien instalado y que no permita la posibilidad de nuevas patologias.

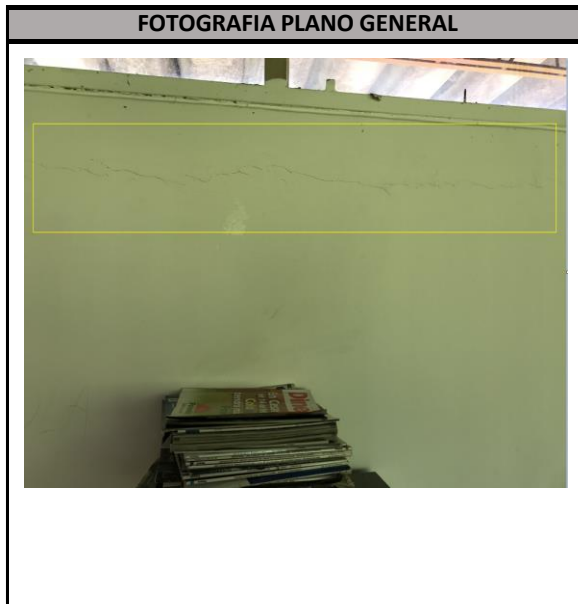
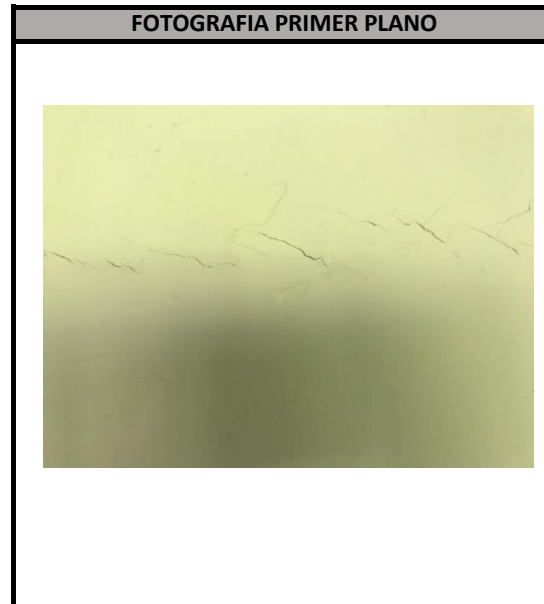
EDIFICIO	Silvino Rodriguez	AREA DE ESTUDIO	Cerramientos
ESPACIO	Salón comercio		
ORIENTACION	NorEste	ELEMENTO	Muro mampostería
CONDICIONES DE ESTABILIDAD	Fisuras	NIVEL	Primer nivel
MATERIALES	Ladrillo	FECHA	4 de Octubre de 2018
SISTEMA CONSTRUCTIVO	Muros y vigas de carga	FICHA No.	8

Fisura de gran longitud, atraviesa la mayor parte del cerramiento, su trayectoria es casi lineal y no sigue las uniones entre las unidades de construcción de la mampostería, no se percibe alguna unidad de construcción comprometida patológicamente.

CARACTERÍSTICAS FÍSICAS				
LARGO (m)	2.5		ESPESOR (m)	
ANCHO (m)	0.001		AREA (M2)	
ALTO (m)			COLOR	
EXPUESTA AL AGUA	No		GRADO DE LESION	Leve
AFECTACIÓN DEL DAÑO	Seguridad y aspecto		NIVEL DE RECUPERACION	Considerable

DIAGNÓSTICO	
DIGNOSTICO	Fisura horizontal, producida por esfuerzos de tracción
CAUSA DIRECTA	Asentamiento diferencial o mala construcción en el sistema estructural
EFECTO	Se observa desprendimientos de los acabados, aunque las cntinuas reparaciones no han logrado permitir visualizar el avance y evolución de la patologia
REPARACIÓN CAUSA	Puede ser controlado por medio de un reforzamiento estructural
REPARACIÓN EFECTO	Remover el acabado del muro y revisar si hay unidades de mamposteria afectadas, si las hay se debe realizar un reemplazo de todas aquellas unidades afectadas, de lo contrario con realizar de nuevo el acabado del muro se dara solucion a la reparación.
PREVENCIÓN	Al momento de iniciar un proyecto es necesario poder conocer la capacidad portante del suelo de cimentación, es por ello que es indispensable realizar un estudio de suelos en donde se reflejen claramente los valores admitidos por el terreno antes de dar paso al diseño de la estructura, es asi como se deben de prever daños y afectaciones a edificaciones.

MANTENIMIENTO	Se recomienda realizar un mantenimiento periodico, verificando que el nuevo material halla sido bien instalado y que no permita la posibilidad de nuevas patologias.

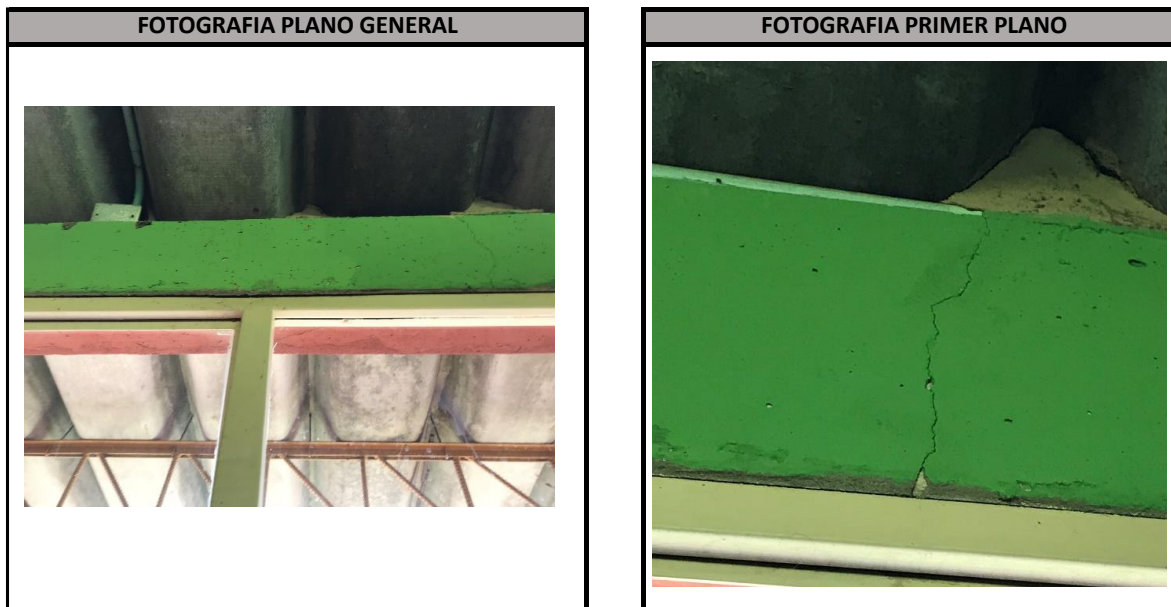
EDIFICIO	Silvino Rodriguez	AREA DE ESTUDIO	Cerramientos
ESPACIO	Salón comercio		
ORIENTACION	NorEste	ELEMENTO	Muro mampostería
CONDICIONES DE ESTABILIDAD	Fisuras	NIVEL	Primer nivel
MATERIALES	Ladrillo	FECHA	4 de Octubre de 2018
SISTEMA CONSTRUCTIVO	Muros y vigas de carga	FICHA No.	9

Se aprecia una fisura en sentido horizontal en una de las vigas del cerramiento, esta solo afecta el acabado de la vida y no compromete su estado, a su vez que se aprecian distintas fisuras muy pequeñas a lo largo de toda esta viga.

CARACTERÍSTICAS FÍSICAS				
LARGO (m)	0.02		ESPESOR (m)	
ANCHO (m)	0.001		AREA (M2)	
ALTO (m)			COLOR	
EXPUESTA AL AGUA	No		GRADO DE LESION	Leve
AFECCIÓN DEL DAÑO			NIVEL DE RECUPERACION	Considerable

DIAGNÓSTICO	
DIGNOSTICO	Fisura vertical, producida por esfuerzos de tracción
CAUSA DIRECTA	Asentamiento diferencial o mala construcción en el sistema estructural
EFECTO	Se aprecia afectaciones en los acabados de la columna así como
REPARACIÓN CAUSA	Puede ser controlado por medio de un reforzamiento estructural
REPARACIÓN EFECTO	Remover el acabado y revisar si hay unidades de mampostería afectadas, si las hay se debe realizar un reemplazo de todas aquellas unidades afectadas, de lo contrario con realizar de nuevo el acabado se dará solución a la reparación.
PREVENCIÓN	Desde el inicio del proyecto se deben realizar un buen estudio de suelos, una minuciosa selección del sistema estructural que se va a implementar para que se puedan transmitir los esfuerzos de la edificación a la cimentación sin alterar su estado
MANTENIMIENTO	Se debe de mantener selladas las grietas y fisuras, realizar un mantenimiento periódico, verificando que el nuevo material halla sido bien instalado y que no permita la posibilidad de nuevas patologías.
