**Análisis patológico al Puente peatonal ISS de la Carrera 40 en Tuluá, valle del cauca**

Especialización en Patología de la Construcción

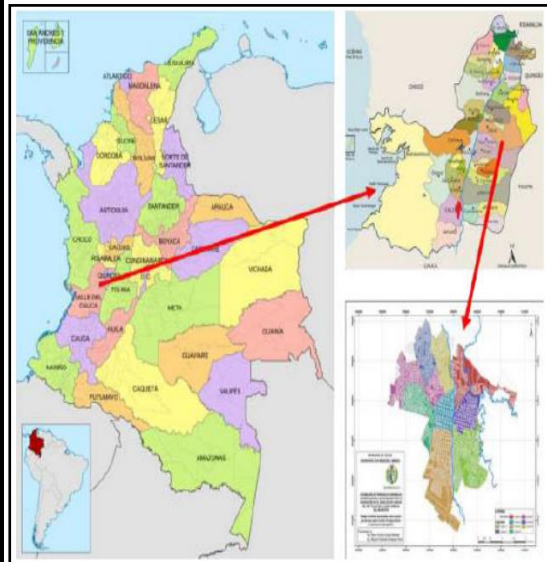
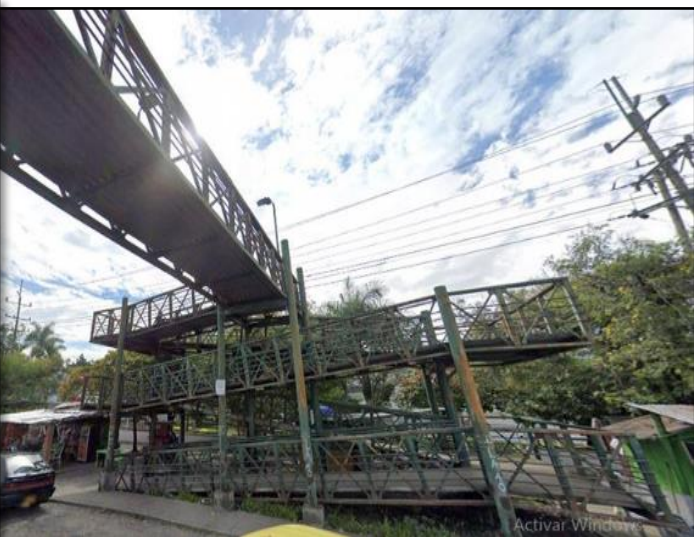
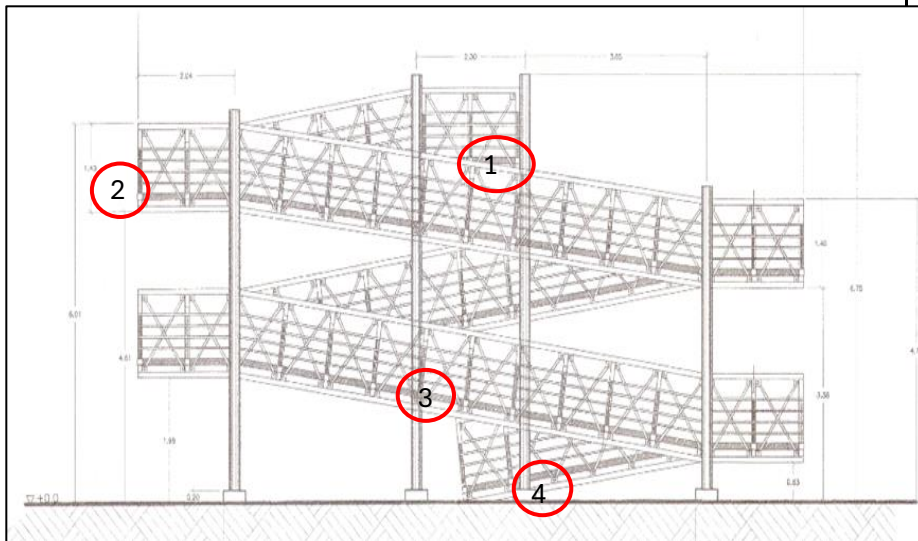
LOCALIZACIÓN grieta o fisura

| DEFORMACIÓN | | FISURA | |
|---|---|---|---|
| GRIETA | | 17 Acabado por elementos | X |

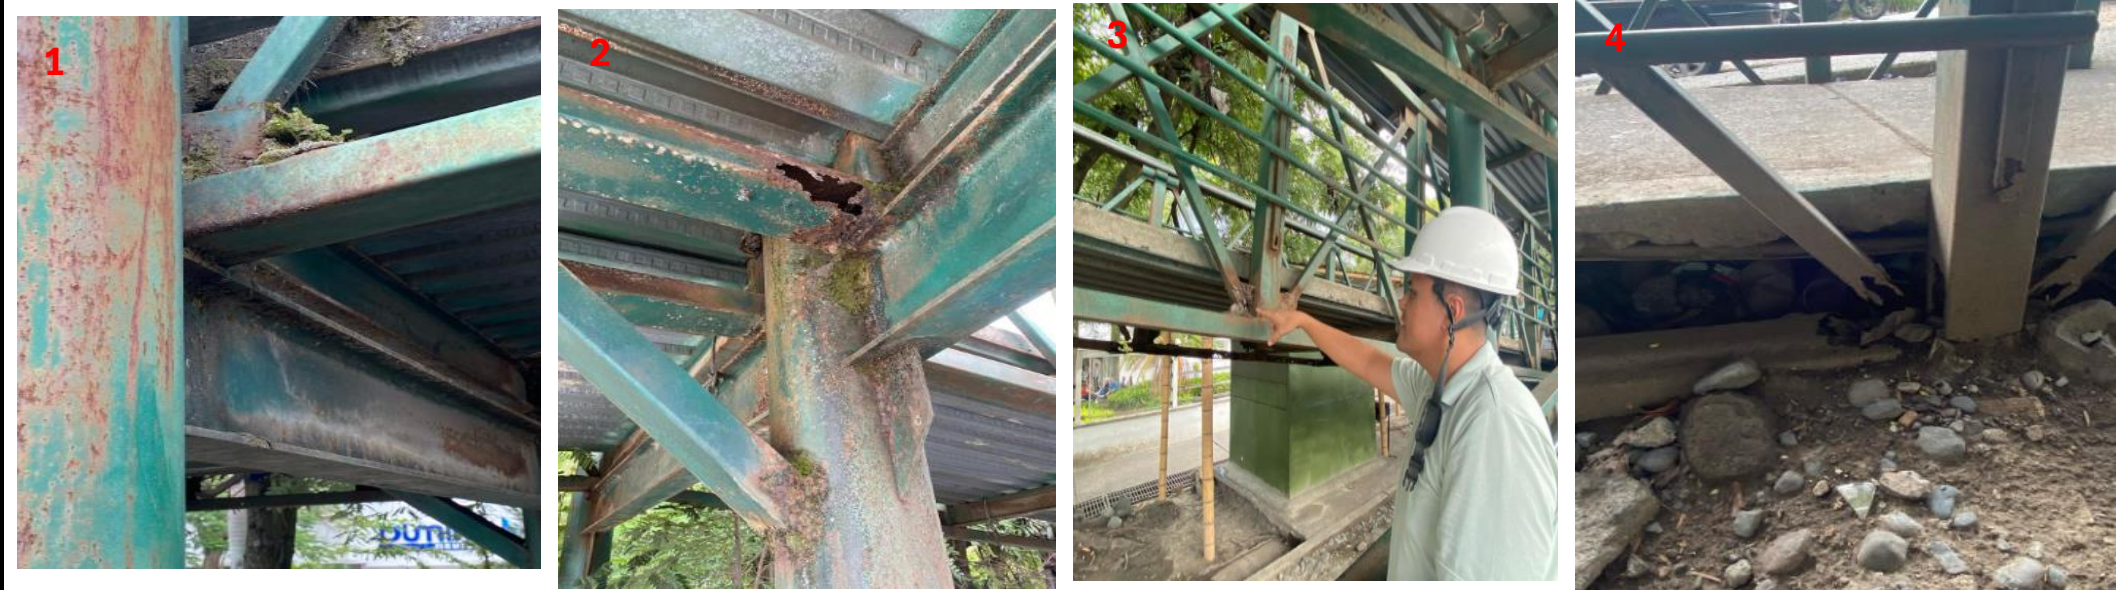
ESTRUCTURA METALICA

| EFLORESCENCIA | | OXIDACIÓN Y CORRISIÓN | |
