**APOYO A LA INTERVENTORÍA TÉCNICA, FINANCIERA, ADMINISTRATIVA,  
REALIZADA AL CONTRATO DE MEJORAMIENTO DE LA VÍA HOTEL  
COLONIAL, CASONA DEL SALITRE A GRANJA TUNGUAVITA EN EL  
MUNICIPIO DE PAIPA, DEPARTAMENTO DE BOYACÁ**

**UNIVERSIDAD SANTO TOMÁS SECCIONAL TUNJA  
DIVISIÓN DE ARQUITECTURA E INGENIERÍAS  
FACULTAD DE INGENIERÍA CIVIL  
TUNJA  
2020**

**Trabajo de grado presentado como requisito para optar al título de  
profesional Ingeniero Civil**

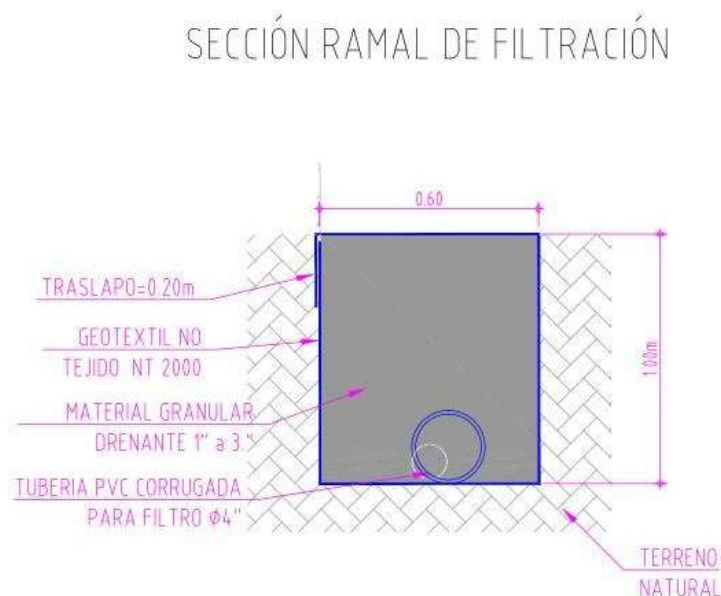
Figura 3. Sección tipo subdrenaje francés.

Es por esto que se realizó revisión de la excavación realizada para filtro, conforme a los diseños instaurados en el contrato. Las dimensiones establecidas fueron: 0.60 m x 1.00 m (ver figura 3), sin embargo, en algunos tramos se encontró tubería correspondiente a la red de gas por lo que la actividad solo se pudo realizar a 0.60 m de profundidad.

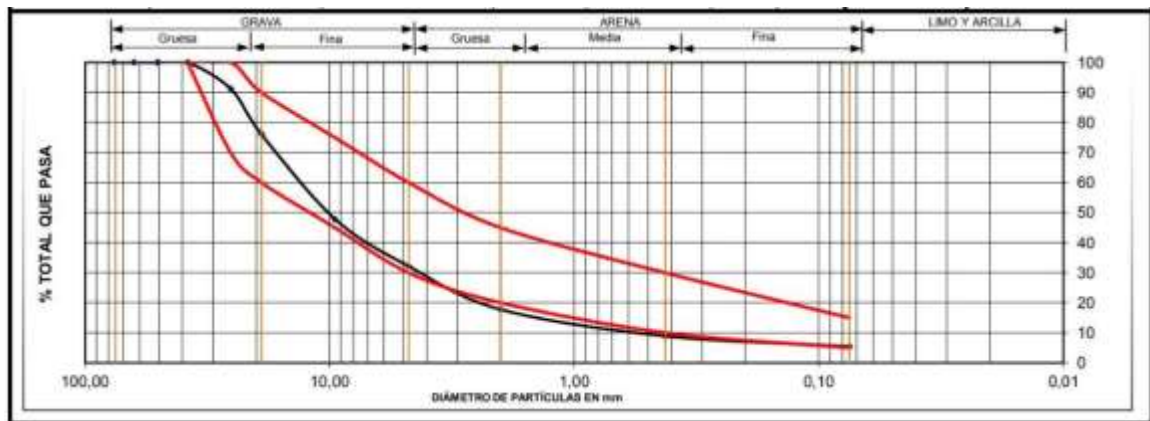
Gráfica 1. Curva granulométrica base granular El Redil.

Es así, como en el momento de supervisar la colocación del material de base granular y realizar autocontrol sobre el material suministrado por la Cantera El Redil de Sotaquirá y analizar los resultados enviados por el laboratorio Rapitest Ingeniería LTDA, con los requisitos de los agregados para afirmados, sub-bases granulares y bases granulares; se concluye que el material suministrado no cumple con la curva granulométrica (gráfica 1), ni con el valor del equivalente de arena, lo que genera fallos en la estructura del pavimento, que se desarrollan por medio de grietas longitudinales y hundimientos.

De acuerdo a la curva granulométrica, se evidencia que se encuentra por fuera de las bandas granulométricas, esta presenta porcentajes de arenas bajos respecto a los requisitos que se deben tener en cuenta al momento de colocar material de base granular y al determinar el coeficiente de uniformidad ( $C_u$ ); el cual determina si un suelo está conformado por material bien gradado (de todos los tamaños), o si está conformado por un material uniforme (de un solo tamaño) y el coeficiente de concavidad o redondeo; el cual representa cómo están distribuidos los tamaños de las partículas dentro de un suelo, según (Ramírez, 2001, p.67), se determina que es un material bien gradado; sin embargo, en el artículo 330-Base granular, se exige que la curva granulométrica sea uniforme y sensiblemente paralela a los límites de la franja sin saltos bruscos con el fin de evitar segregaciones y garantizar niveles de compactación y resistencia, lo cual se vio afectado, por la heterogeneidad de la curva.

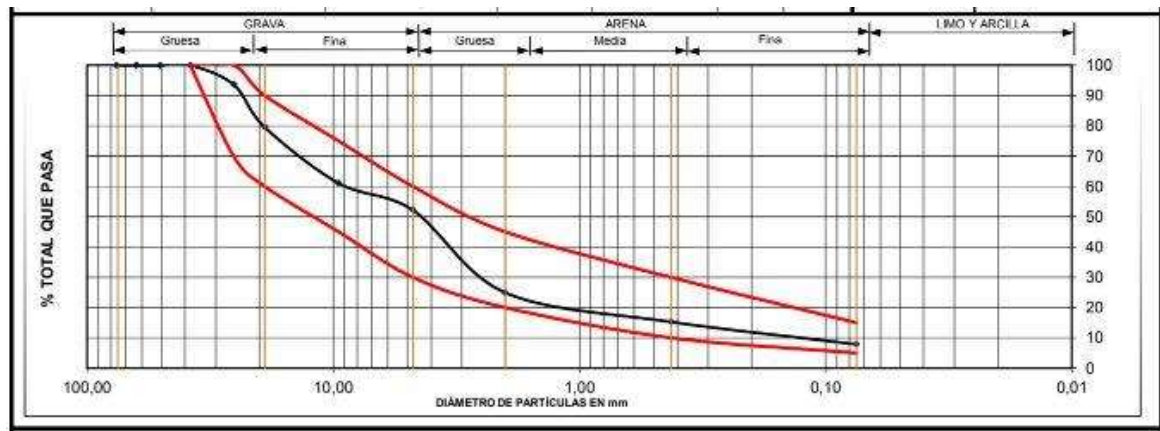
Gráfica 2. Curva granulométrica cantera Central de Triturados de Nobsa.

La curva granulométrica (gráfica 2) de la cartera Central de Triturados de Nobsa, por su parte, presenta un material bien gradado, que se encuentra dentro de las bandas granulométricas, y que es ajustado según la fórmula de trabajo desarrollada por el contratista e interventoría, ya que no es totalmente paralela a los límites de la franja, pero que presenta un buen comportamiento en el momento de la colocación.

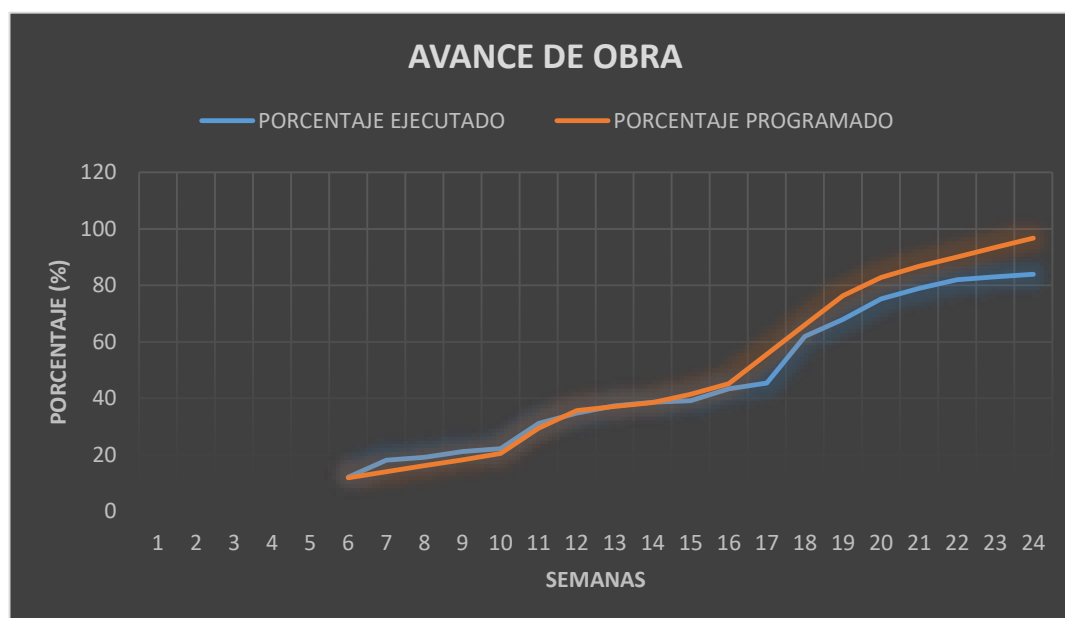
Gráfica 4. Avance de obra.

Se puede observar que hasta la semana 14, el contratista de obra presentó un desempeño satisfactorio, que cumplía con el cronograma de actividades propuesto en el contrato; sin embargo, a partir de la semana 15 se evidencia que el contratista presenta atrasos que varían entre el 1.8% y el 13%. De acuerdo a las actividades programadas, se pudo analizar que el atraso de obra se generó en su mayoría, por la escasez de material de base granular que cumpliera con las especificaciones técnicas de construcción de carreteras del Instituto Nacional de Vías-INVIAS-13, correspondientes al artículo 330. Dentro del perímetro cercano al proyecto solo se encuentra una cantera que cumple al 100% las especificaciones mencionadas anteriormente, la cual corresponde a la cantera Central de Triturados de Nobsa, que se localiza aproximadamente a 28 kilómetros (km). Al presentar atraso de obra con

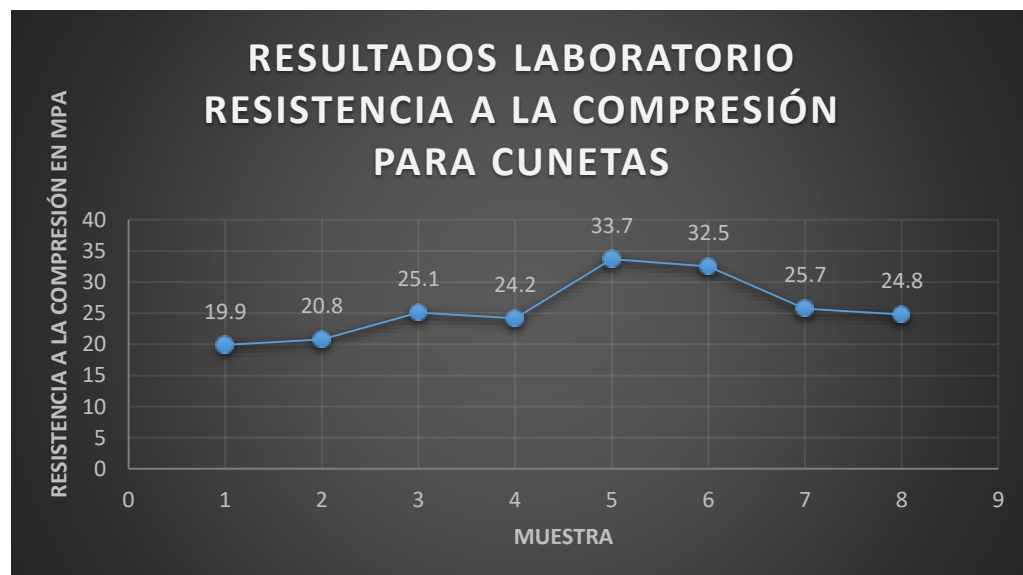
Gráfica 5. Resultados de laboratorio resistencia a la compresión en cunetas

De acuerdo a la gráfica anterior se puede analizar que, de las muestras tomadas, el 75% cumple con la resistencia a la compresión que se estipula en el contrato; sin embargo, un 25% se encuentra con resistencias menores a las exigidas.
