# **DIAGNÓSTICO DEL ESTADO SUPERFICIAL DEL PAVIMENTO FLEXIBLE Y LAS OBRAS DE DRENAJE DE LA ANTIGUA VÍA VILLAVICENCIO – RESTREPO (65MTE)**

## **DIAGNOSIS OF THE SURFACE CONDITION OF THE FLEXIBLE PAVEMENT AND THE DRAINAGE WORKS OF THE OLD WAY VILLAVICENCIO – RESTREPO (65MTE)**

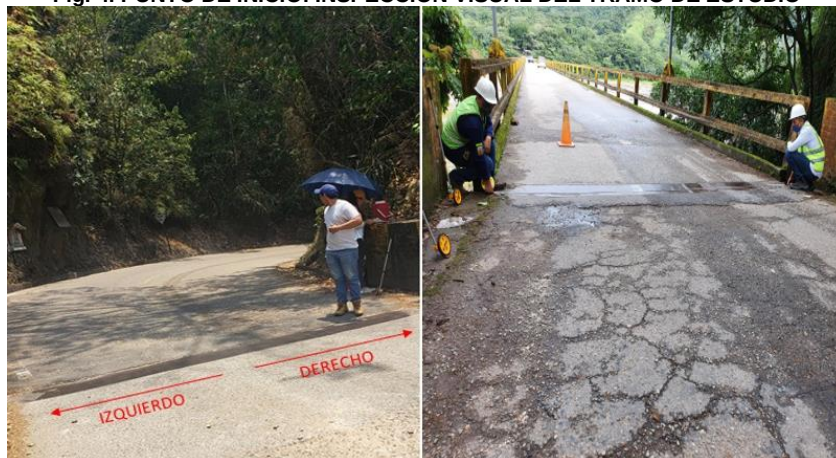
**Fig. 4. PUNTO DE INICIO: INSPECCIÓN VISUAL DEL TRAMO DE ESTUDIO**

Durante la realización de la toma de datos patológicos en campo, se evidencia la falta de señalización en la vía, la falta de demarcaciones horizontales, y la inexistencia de estructuras de control de velocidad a lo largo de esta. Del mismo modo, se tuvo en cuenta el factor clima para la toma de datos y los tipos de fallas presentadas por la metodología (INVIAS).

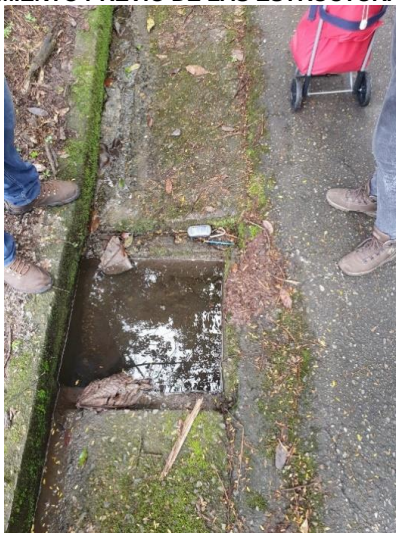
**Fig. 7. RECONOCIMIENTO PREVIO DE LAS ESTRUCTURAS DE DRENAJE**

Previamente a la toma de datos patológicos del pavimento flexible, se realizó la visita de campo en la cual se ejecutó el reconocimiento del estado de las estructuras de drenaje como son alcantarillas, sumideros, y cunetas. Durante este reconocimiento se evidencio que la vía no cuenta con las estructuras de drenaje suficientes, y las pocas que si existen presentan daños evidentes a simple vista, tal como se puede evidenciar en la Fig. 7.:

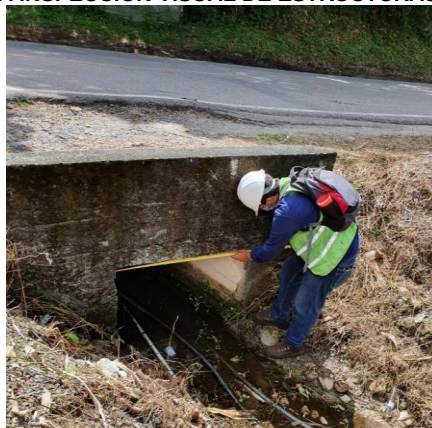
**Fig. 8. FIGURA INSPECCIÓN VISUAL DE ESTRUCTURAS DE DRENAJE**

La toma de patologías en las estructuras de drenaje fue realizada en ambos extremos de la vía. Para ello, se tuvieron en cuenta las coordenadas de cada uno de los módulos, sus anchos, longitudes y el tipo de estructura la cual fue elegida para la construcción de cunetas. Del mismo modo, se evidencia la composición de las alcantarillas según su tipo y sus estructuras complementarias según la metodología INVIAS, siguiendo los respectivos formatos tanto para cunetas como para alcantarillas y estructuras complementarias.

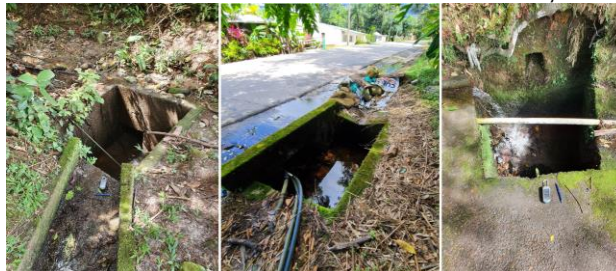
Fig. 12. ESTRUCTURAS DE DRENAJE COMPLEMENTARIAS, SUMIDEROS

Durante la inspección visual realizada a las estructuras de drenaje se pudieron evidenciar tres (3) sumideros distribuidos a lo largo de la calzada. De los anteriores ninguno se encuentra en servicio debido a que presentan bloqueo por vegetación y agregados.
