APOYO TÉCNICO AL INSTITUTO DE TRÁNSITO DE BOYACÁ (ITBOY) EN PROCESOS DE  
SEÑALIZACIÓN VIAL Y GESTIÓN DE INFRAESTRUCTURA

UNIVERSIDAD SANTO TOMÁS SECCIONAL TUNJA

PASANTÍA O PROYECTO SOCIAL PARA OBTENER EL TÍTULO DE INGENIERO CIVIL

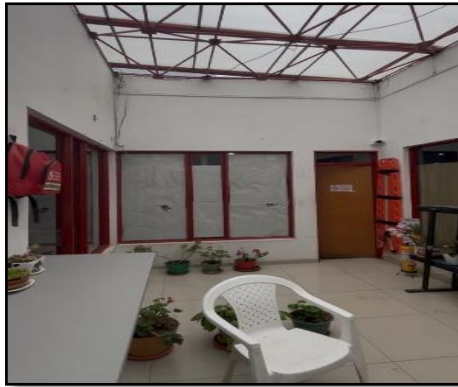
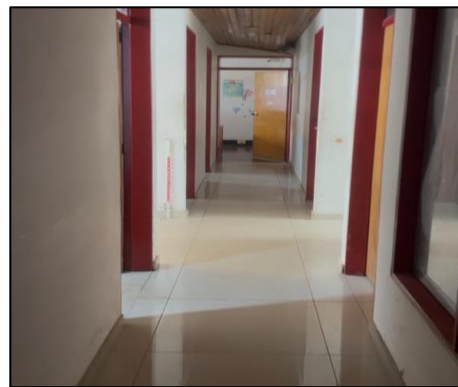
Ilustración 6. ESTRUCTURA PAT ITBOY NOBSA Ilustración 7. ESTRUCTURA PAT ITBOY NOBSA

El sistema estructural de la edificación está conformado en el primer nivel por muros de carga en mampostería no reforzada, debido a que es un sistema antiguo y no está verificado por el Reglamento Colombiano de Construcción Sismo Resistente como lo estipula el NSR-10 – Capítulo D.1. En términos generales, no presentan fisuras o grietas asociadas a

asentamientos diferenciales o a la acción de fuerzas sísmicas. Sin embargo, se identificaron señales de humedad en la parte inferior y superior de algunos muros, lo que sugiere posible humedad por capilaridad. Estas condiciones, aunque no indican daños estructurales graves, requieren atención para prevenir un deterioro progresivo y garantizar la integridad del sistema estructural a largo plazo.

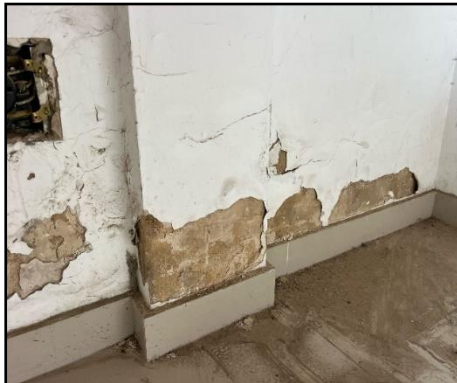
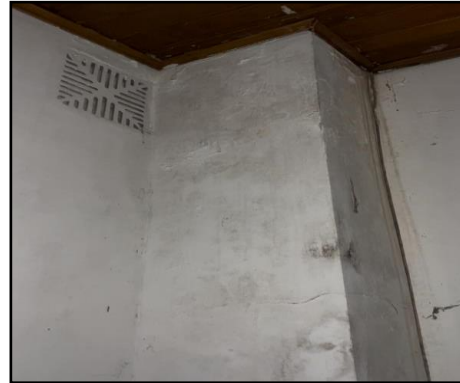
Ilustración 8. COLUMNAS PAT ITBOY NOBSA Ilustración 9. COLUMNAS PAT ITBOY NOBSA

El sistema estructural en el segundo nivel está conformado por columnas de concreto armado y una placa maciza. Las columnas localizadas en el segundo nivel de la edificación no presentan deterioro estructural significativo, ni evidencian fisuras, grietas o deformaciones que comprometan su capacidad portante segun la NSR-10, Título C[28]. Sin embargo, se observa afectación superficial en sus revestimientos (pañete) debido a la exposición constante a humedad proveniente de las filtraciones de la cubierta.

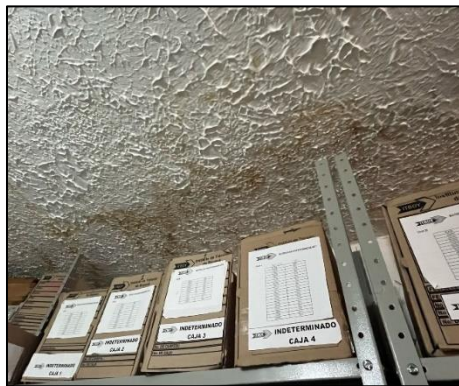
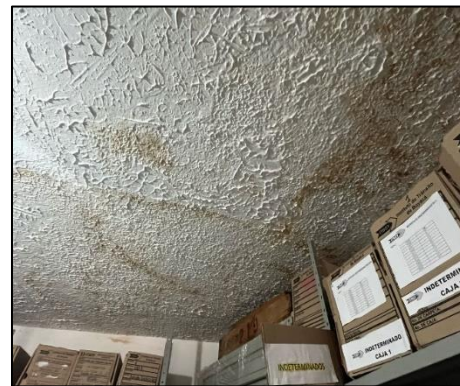
La placa maciza de entepiso presenta un proceso de deterioro causado por infiltraciones de agua provenientes de niveles superiores. Las manifestaciones visibles incluyen manchas de humedad en la cara inferior de la losa, localizadas en distintos sectores. Estas patologías evidencian la migración de humedad a través del concreto, lo que compromete tanto su comportamiento estructural como su durabilidad. La humedad prolongada en el concreto favorece la carbonatación del mortero, lo que reduce el pH del entorno inmediato de las armaduras y desencadena procesos de corrosión. Se incrementa el riesgo de fisuración progresiva, acelerado por los ciclos repetitivos de humectación y secado que alteran la microestructura del hormigón. La pérdida de capacidad mecánica de la losa amenaza la estabilidad del sistema de entepiso, especialmente si el proceso de corrosión alcanza niveles avanzados. Conforme a lo estipulado en la NSR-10 Capítulo C.13 [5], deben aplicarse medidas correctivas ante condiciones que representen riesgo para el refuerzo de acero debido a agentes agresivos como la humedad. El incumplimiento de estas directrices puede generar pérdida de capacidad portante y provocar afectaciones estructurales de mediano plazo.

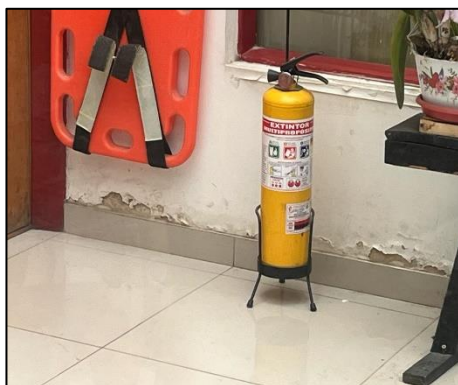
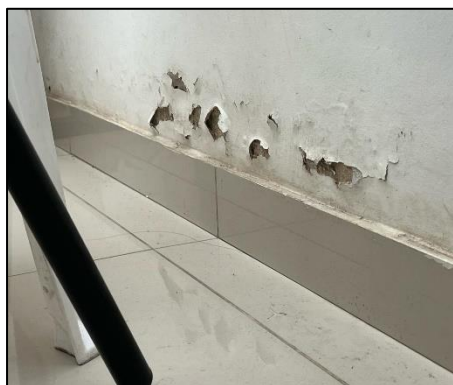
En el primer nivel, los muros presentan signos localizados de humedad, principalmente en su zona inferior, producto de la absorción de agua proveniente de los pisos durante épocas de lluvia. No se observan grietas ni fisuras asociadas a fallas estructurales significativas, lo que indica que los daños se limitan a un problema de filtración superficial. Sin embargo, en zonas puntuales, se evidencia humedad en la corona de los muros, lo que sugiere posibles filtraciones horizontales o capilaridad.

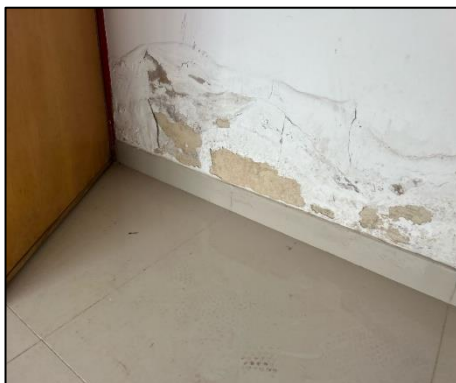
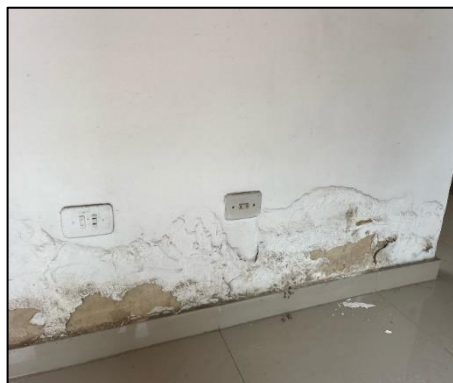
En el área del segundo nivel, la mayoría de los muros muestran afectación por humedad, ocasionada principalmente por el paso de agua lluvia a través de la cubierta y la cancelería de las ventanas, la cual inunda el suelo y genera condiciones de saturación. Este fenómeno provoca que la humedad se transmita a los muros, deteriorando sus acabados y, en algunos casos, comprometiendo su integridad superficial. Se recomienda evaluar el sistema de impermeabilización de la cubierta y el correcto drenaje del agua para mitigar el problema

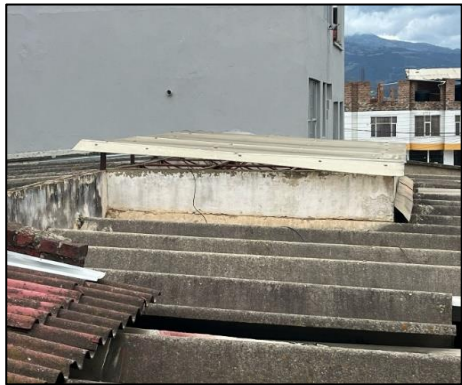
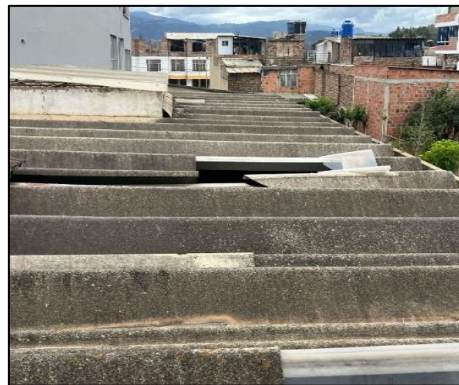
La cubierta de la edificación, compuesta principalmente por tejas tipo C90 de fibrocemento, evidencia un avanzado deterioro a lo largo de su superficie. Se identifican fisuras, desgaste, porosidad y pérdida de impermeabilidad, lo cual ocasiona filtraciones que afectan directamente los cielos rasos, los muros y los acabados interiores. Aunque no existe una norma exclusiva para cubiertas, se aplican los criterios de estanqueidad y construcción liviana contemplados en la Título E de la NSR-10 [5]. En la zona central de la cubierta se ubica una marquesina sobre estructura metálica, destinada a proporcionar iluminación natural; sin embargo, debido a su sellado deficiente y posibles deformaciones en el sistema de soporte, se observan huecos y juntas abiertas que agravan los problemas de humedad preexistentes. En el segundo nivel, al igual que en el primero, las tejas tipo C90 presentan un notable estado de degradación, con grietas y pérdida de integridad estructural, lo que aumenta el riesgo de filtraciones y disminuye la vida útil del sistema.

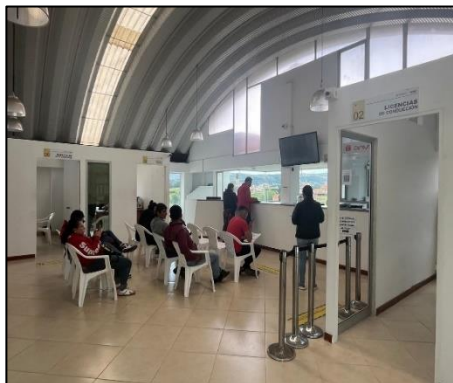
Ilustración 20. ESTRUCTURA PAT ITBOY COMBITA

La edificación corresponde a una estructura de cinco niveles, diseñada mediante un sistema a porticado en concreto reforzado conformado por columnas, vigas y losas que interactúan con muros de cerramiento en mampostería de ladrillo a la vista. El punto de atención institucional se encuentra localizado en el cuarto piso.

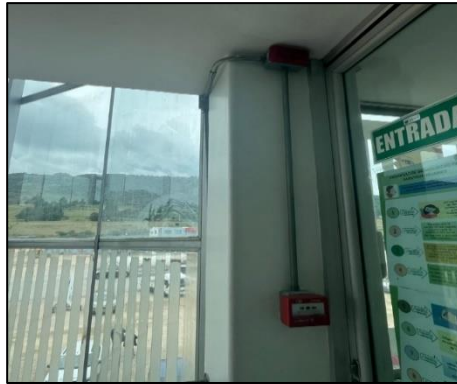
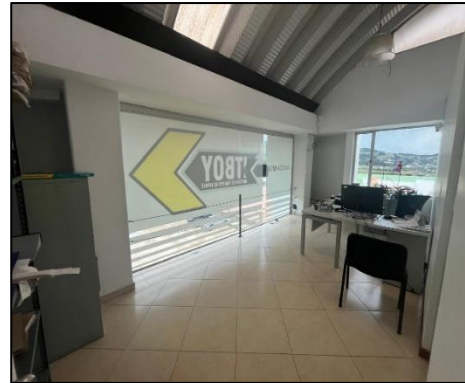
Las columnas que conforman el sistema estructural del edificio se encuentran en adecuado estado de conservación y funcionamiento. Se realiza la inspección visual como primera etapa para identificar condiciones generales y posibles daños o deterioros evaluación de estructuras existentes. Teniendo en cuenta lo anterior no se detectaron fisuras, agrietamientos ni desprendimientos superficiales que pudieran comprometer su capacidad portante o indicar la presencia de esfuerzos anómalos. Igualmente, no se evidencian signos de aplastamiento, pandeo, ni deformaciones que sugieran afectación por cargas verticales excesivas o asentamientos diferenciales. La ausencia de fisuras, agrietamientos,

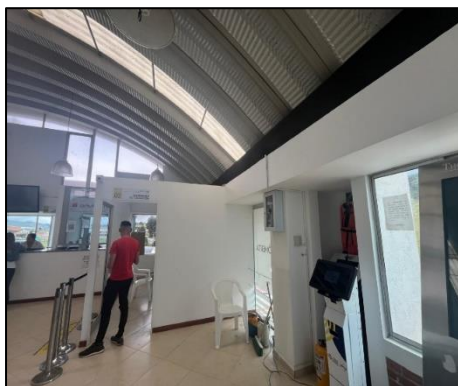
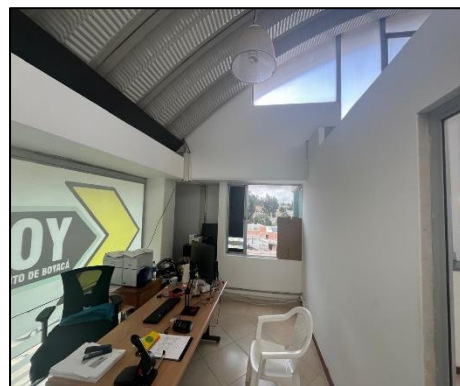
Durante la evaluación estructural del sistema de vigas, se determinó que dichos elementos se encuentran en buen estado funcional y estructural. No se evidencian deformaciones atribuibles a flexiones excesivas ni desplazamientos que sugieran pérdida de rigidez o sobrecarga. Asimismo, las superficies visibles de las vigas no presentan fisuras longitudinales, transversales ni en forma de corte, lo que descarta la presencia de esfuerzos anómalos o deterioro por fatiga del concreto. Tampoco se observan signos de desprendimiento de recubrimiento, carbonatación, ni exposición de refuerzo metálico, lo que indica una adecuada protección y conservación del material. El comportamiento estructural es Fuente: Elaboración propia sin manifestación de fisuras, deformaciones excesivas o fallas, indica que cumplen con los límites de servicio establecidos en la norma. NSR-10 – Capítulo C.9[5]

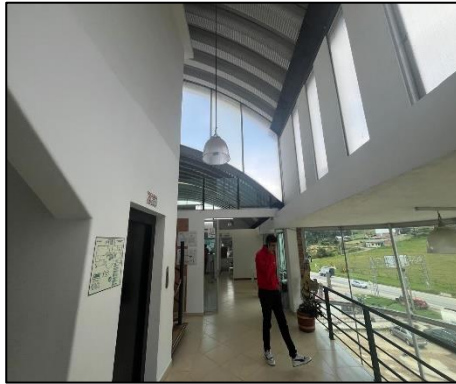
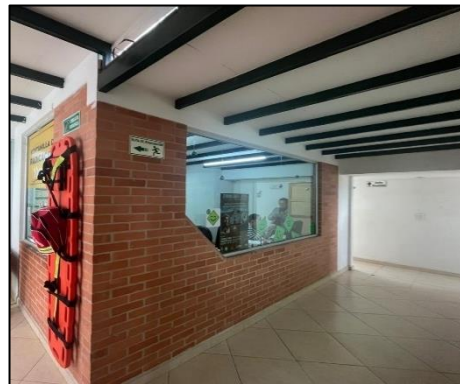
En la inspección realizada a los elementos verticales no estructurales correspondientes a los muros de cerramiento y división, se evidencia que estos se encuentran en óptimo estado de conservación. No se observan fisuras, grietas, desprendimientos ni manifestaciones patológicas visibles en las superficies, lo cual indica una adecuada integridad material y ausencia de esfuerzos diferenciales significativos.

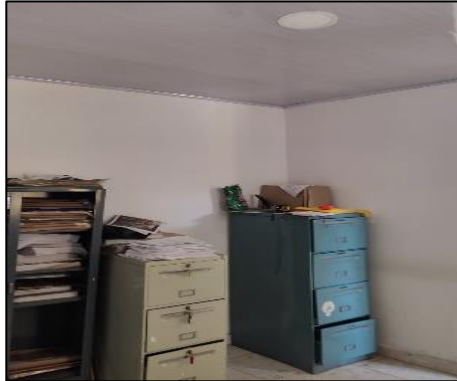
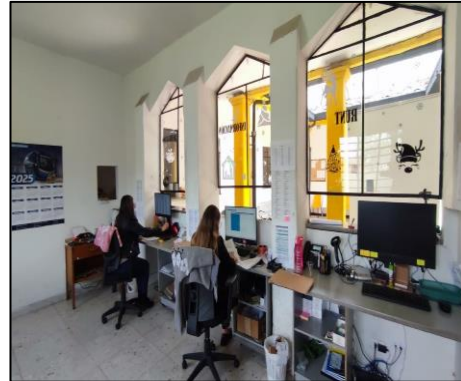
El sistema estructural de la edificación está conformado por muros de carga en mampostería no reforzada, es un sistema antiguo el cual no está verificado por Reglamento Colombiano de Construcción Sismo Resistente (NSR-10), los cuales, en términos generales, no presentan fisuras o grietas asociadas a asentamientos diferenciales o a la acción de fuerzas sísmicas. Sin embargo, se identificaron señales de humedad en la parte inferior de algunos muros como se muestra anteriormente, lo que sugiere posible humedad por capilaridad. Estas condiciones, aunque no indican daños estructurales graves, requieren

atención para prevenir un deterioro progresivo y garantizar la integridad del sistema estructural a largo plazo. La ausencia de fisuras o grietas asociadas a asentamientos o sismos sugiere que, aunque el sistema no cumple con la norma, su comportamiento actual es aceptable, lo que se alinea con el propósito de la NRS-10 Capítulo D.1.1.3[5] garantizar la integridad estructural bajo condiciones de carga vertical y lateral.

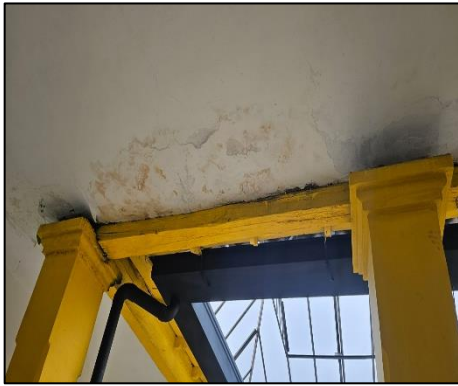
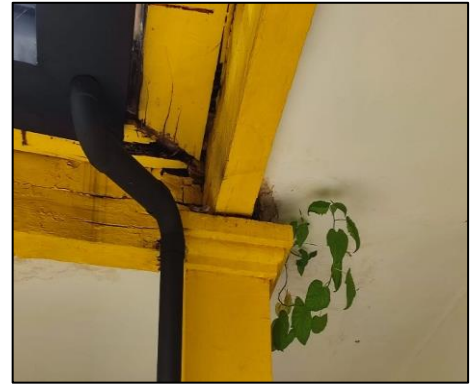
Las vigas de madera apoyadas en columnas que soportan la cubierta en la parte interna de la construcción para generar la zona abierta, presentan un avanzado estado de deterioro debido a la exposición prolongada a la humedad, producto de épocas de lluvia, lo que ha causado pudrición en su estructura. En un sector específico, se observa material vegetal que ha brotado desde el interior de una de las vigas, indicando una degradación interna significativa. Además, una de las vigas se encuentra comprometida en la zona donde se ha desprendido el cielo raso, lo que sugiere un debilitamiento estructural considerable. Estas condiciones representan un riesgo inminente para la seguridad de los usuarios que frecuentan las instalaciones, requiriendo una intervención urgente para evaluar, reforzar o reemplazar los elementos afectados y garantizar la estabilidad de la estructura. El **deterioro** por humedad y la pudrición interna afectan gravemente la capacidad de las vigas para resistir momentos flectores, lo cual contraviene los requisitos de integridad estructural establecidos en la NRS-10 capítulo **G.3.1.1.**[5]

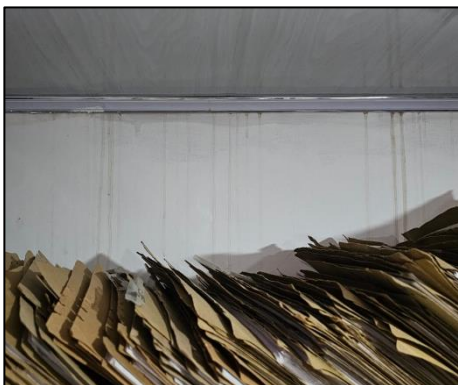
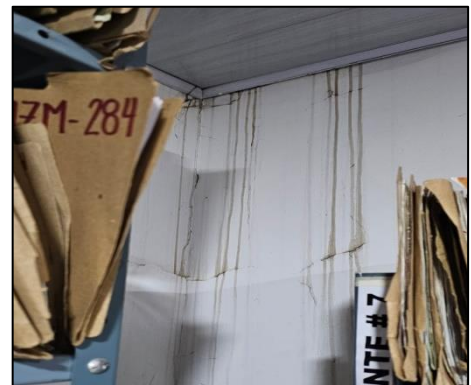
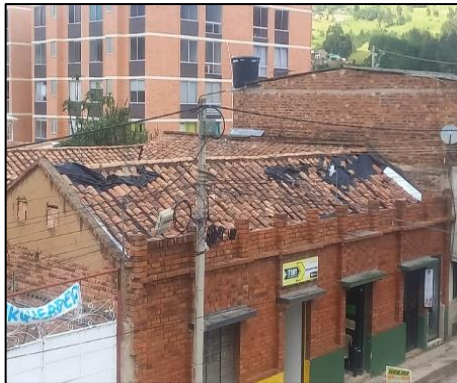
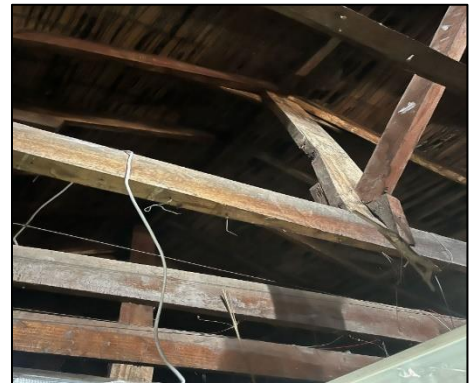
La cubierta de la edificación, construida con teja de barro, presenta un avanzado estado de deterioro debido a la falta de mantenimiento prolongado, lo que ha generado múltiples goteras en diversos puntos, como lo son zonas de almacenamiento del archivo y oficinas de trabajo, pero, especialmente en áreas de circulación de usuarios. Estas filtraciones de agua han provocado el deterioro del cielo raso, causando desprendimientos de material y flujo de agua sobre muros, comprometiendo la seguridad del usuario e integridad de la estructura interna. En algunas zonas de la edificación existe cielo raso hecho en láminas de PVC por donde las filtraciones también son visibles. NRS-10 TITULO E.9 [27], el estado actual de la cubierta y del cielo raso **no cumple con los lineamientos de la NSR-10 Título E.9**, especialmente en cuanto a: Protección de la estructura frente a humedad , Mantenimiento preventivo de la cubierta, Seguridad de los ocupantes ante desprendimientos y filtraciones.

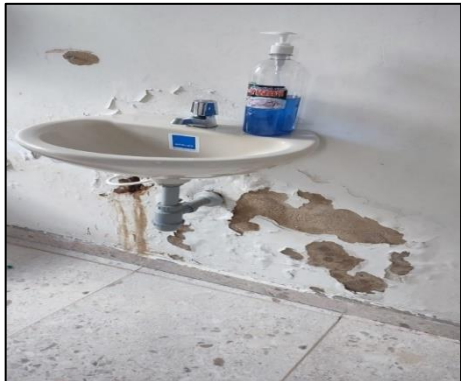
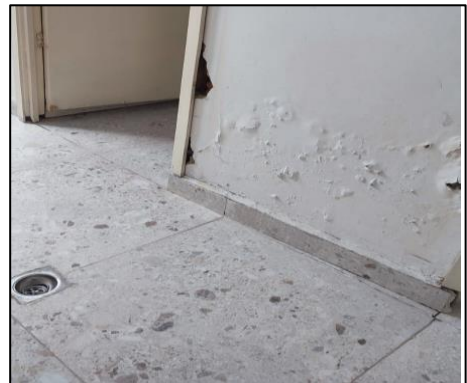
Algunos de los muros de la edificación presentan problemas asociados a la humedad por capilaridad, un fenómeno que ha permitido el ascenso de agua desde el subsuelo a través de los materiales porosos de construcción. Este proceso ha generado manchas oscuras y un deterioro progresivo del pañete, especialmente en la base de los muros. El revestimiento de mortero muestra desprendimientos localizados, producto de la pérdida de adherencia y la cristalización de sales en su interior.

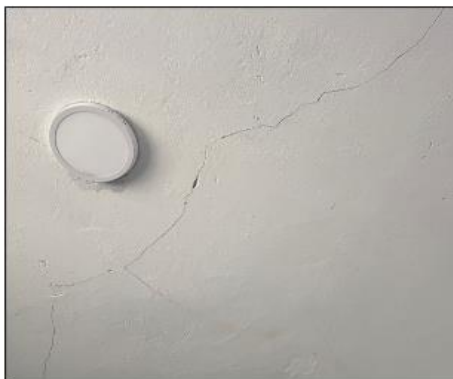
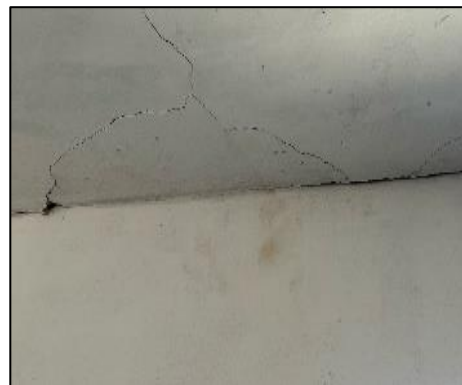
Durante la visita se realizó una inspección técnica minuciosa de los elementos constructivos visibles, abarcando muros de fachada, pisos, cielorrasos y cubierta, con especial atención a posibles señales de deterioro estructural. Asimismo, se llevó a cabo una retrospección visual histórica mediante la revisión de imágenes satelitales de Google Street View (año 2014), lo que permitió contrastar la evolución de las fisuras y manchas de humedad observadas actualmente.

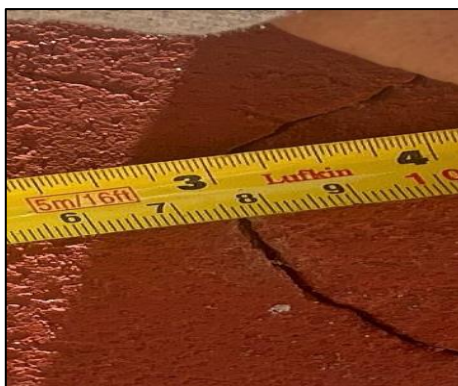
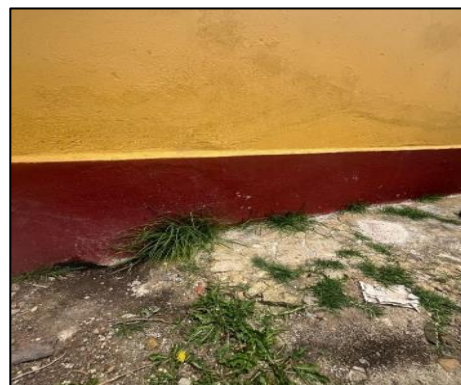
La vivienda de un solo nivel, fue construida hace varias décadas con un sistema tradicional basado en muros portantes de bahareque y cubierta en teja de barro sobre estructura de madera, El Título E.9 de la NSR-10[27], vigente en Colombia desde 2010, establece los requisitos para la construcción sismo resistente de viviendas de uno y dos pisos, incluyendo aquellas construidas con muros de bahareque encementado y cubiertas de teja de barro sobre estructura de madera . La cimentación no pudo ser observada directamente, pero se infiere que corresponde a zapatas corridas en mampostería, propias de construcciones rurales antiguas. La inspección evidenció afectaciones crónicas por humedad, fisuras en el pañete, desprendimientos de pintura, hundimientos localizados del piso y presencia de vegetación en la base de los muros, todo asociado a un inadecuado manejo de aguas superficiales y a la falta de mantenimiento preventivo.

Se establece que las patologías constructivas obedecen principalmente a la acción prolongada de la humedad, asentamientos diferenciales por condiciones del terreno, y envejecimiento natural de los materiales, y no a un fenómeno dinámico inducido por el tránsito vehicular. Se recomienda abordar las causas raíz mediante la mejora del sistema de drenaje perimetral, la impermeabilización de muros y pisos, y la evaluación técnica de la subestructura para mitigar futuros asentamientos.

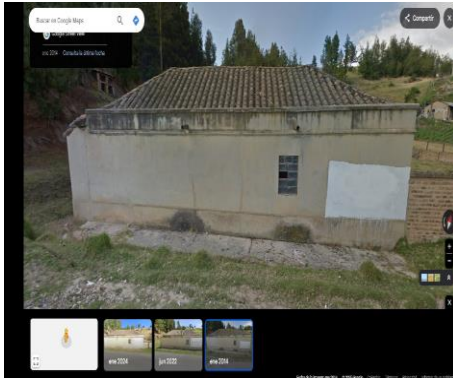
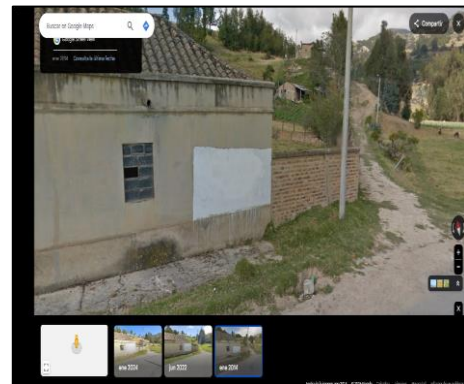
El análisis concluye que las lesiones encontradas en la edificación no guardan relación directa con las bandas alertadoras instaladas en la vía. Las patologías identificadas —tanto

en muros como en pisos y cubierta— corresponden a procesos lentos y progresivos que ya estaban presentes desde el año 2014, según lo evidencian los registros visuales anteriores a la instalación de los reductores. Además, se descartaron trayectorias típicas de fisuras generadas por vibración, y no se evidenció ninguna propagación o aparición de nuevas grietas posteriores al año 2022.
