REHABILITACION Y CAMBIO DE USO PARA LA ESTACIÓN DEL FERROCARRIL  
LOS ALPES

MUNICIPIO DE ALBÁN (CUNDINAMARCA)

UNIVERSIDAD SANTO TOMAS

ESPECIALIZACIÓN EN PATOLOGÍA DE LA CONSTRUCCIÓN

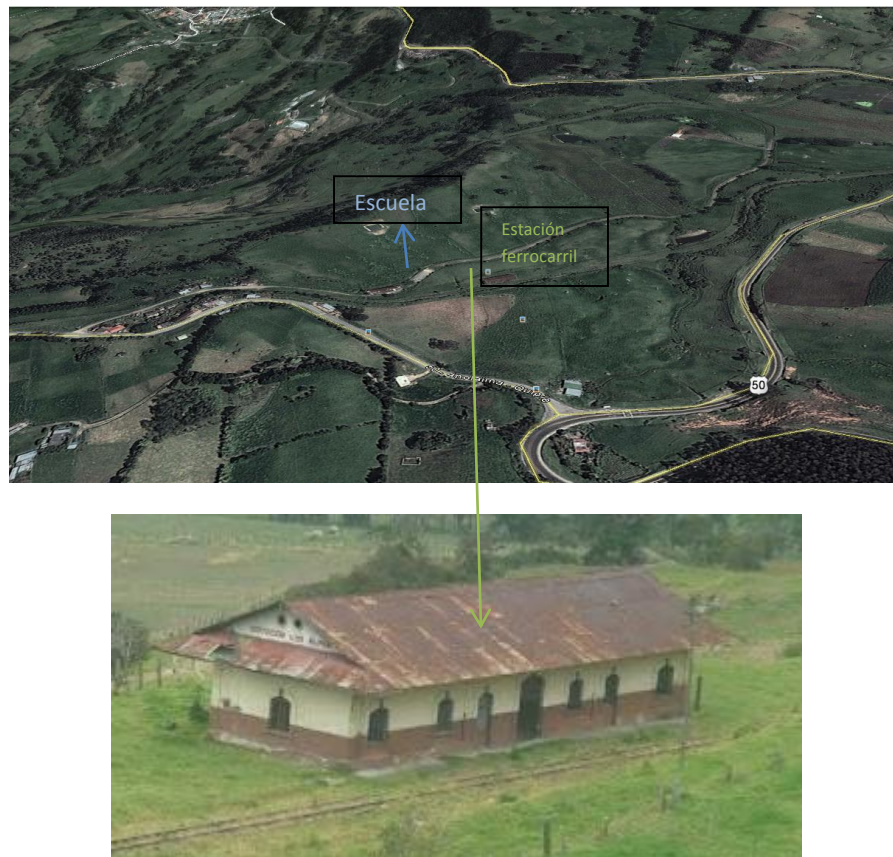
### Fotografías 5 y 6. Localización general estación de Ferrocarril.

Con la información obtenida en el proceso realizado para la historia clínica, se detecta que el problema principal de la estructura es abandono total, el cual ha permitido el robo de elementos entre los que se encuentran, puertas, marcos ventanas en madera que conforman la fachada así como los interiores y el deterioro de elementos que han llegado a cumplir su ciclo de vida útil por la falta de mantenimiento a los mismos. Se evidencia del mismo modo una intervención en la cual se han abierto espacios por medio de vanos sin el debido reforzamiento de dinteles, así como el cerramiento a media altura en algunas de las puertas de fachada conformando ventanas.

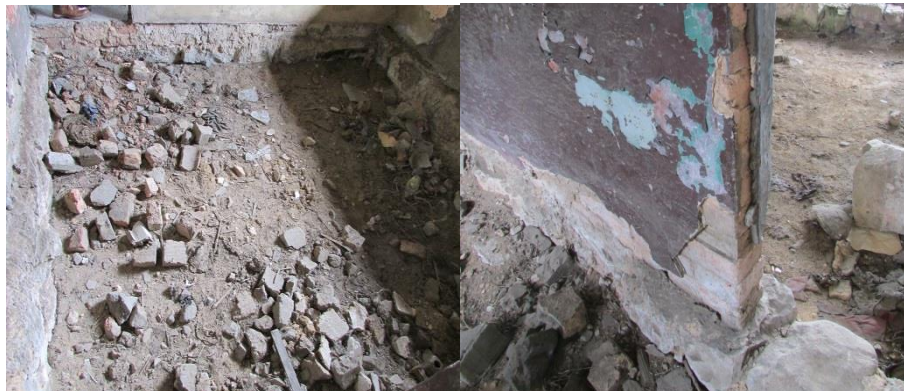
### Fotografías 7 y 8. Estado del suelo y del subsuelo en la edificación.

Diseño- BUENO
