**ESPECIALIZACION EN PATOLOGIA DE LA CONSTRUCCION**

**INFORME PATOLOGICO ESE HOSPITAL EL SALVADOR UBATE**

**UNIVERSIDAD SANTO TOMÁS**

## **PATOLOGIA DE LA CUBIERTA HOSPITAL EL SALVADOR UBATE**

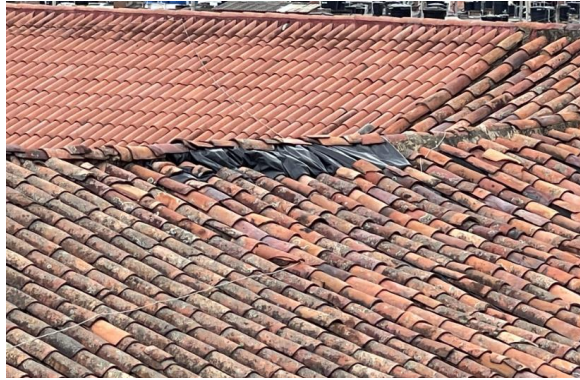
Lesión Primaria: Filtración de agua por deterioro Tejas por falta de mantenimiento.

*Ilustración 5 foto cubierta, fuente propia, 2022.*

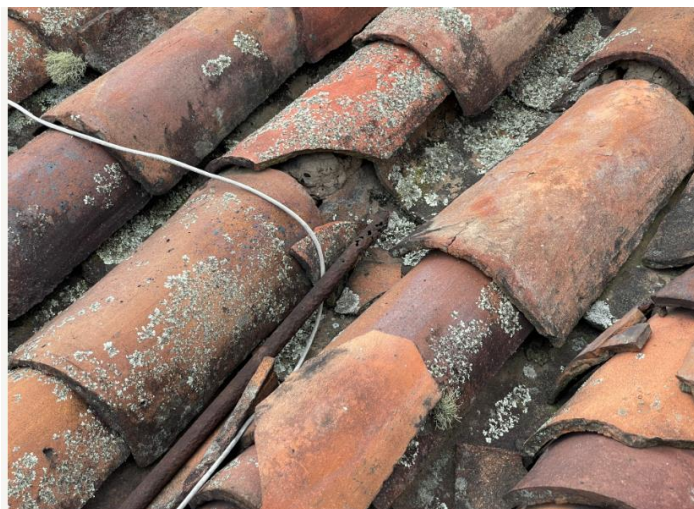
Física: Por factores ambientales y meteorológicos. En este caso por Filtración de agua por deterioro en tejas. De igual manera se puede observar también de depósitos de suciedad por la misma falta de mantenimiento. Pudrición de madera por humedad.

*Ilustración 9 foto teja en mal estado, fuente propia, 2022.*

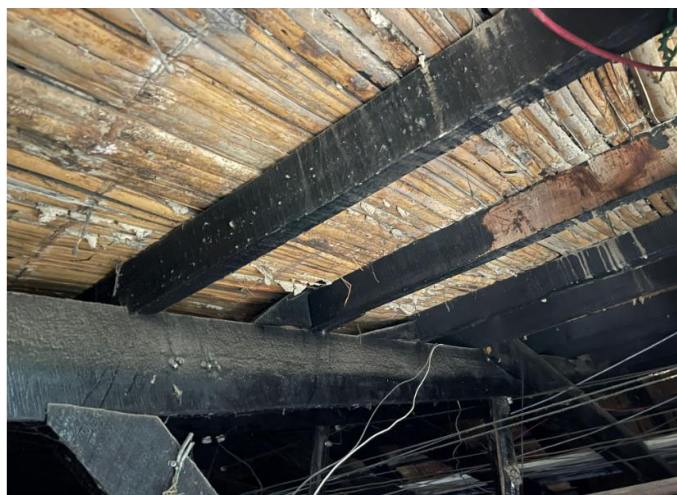
*Ilustración 10 foto estructura de madera, fuente propia, 2022.*

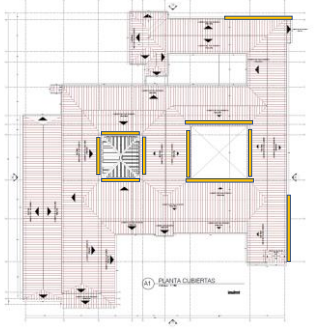
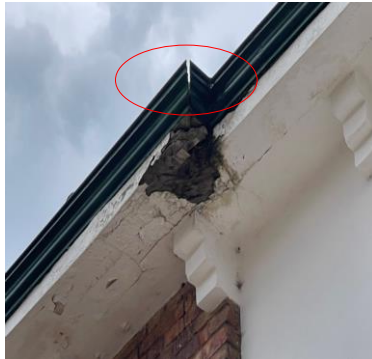
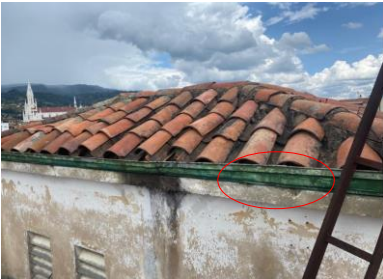
PRESENCIA DE HUMEDAD COMO LESION PRIMARIA, LO QUE OCASIONA CORROSION QUIMICA EN LAS CANALES METALICAS, SE PRESENTA POR AREAS LO CUAL GENERA LA ROTURA Y DECOLORACION EN ALGUNAS AREAS.
