**PASANTÍA APOYO EN LA SUPERVISIÓN PRÁCTICA DE OBRAS ASIGNADAS  
POR PARTE DE LA SECRETARÍA DE PLANEACIÓN Y OBRAS PÚBLICAS  
DEL MUNICIPIO DE PAYA- BOYACÁ**

UNIVERSIDAD SANTO TOMÁS SECCIONAL TUNJA  
FACULTAD DE INGENIERÍA CIVIL  
TUNJA  
2020

Trabajo de pasantía presentado para obtener el título de Ingeniero Civil

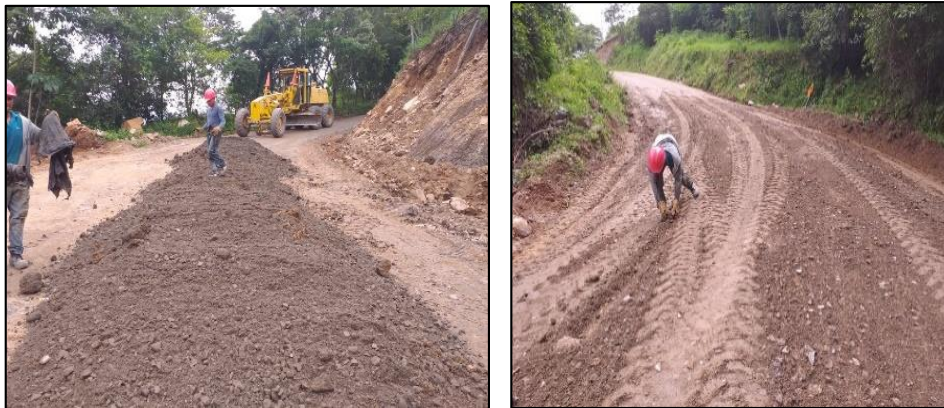
Imagen 4: Estado inicial de la vía terciaria que comunica el municipio de Paya con Pisba.

Se realizó la inspección visual en conjunto con el Arquitecto Jose Vicente Calixto- Secretario de Planeación y el contratista del proyecto, en la que se observó el tramo a intervenir desde la abscisa K0+260 a la abscisa K0+750 siendo el primer tramo de placa huella construido; el segundo tramo en el que se brindó apoyo en la supervisión fue desde el final de la placa huella K0+1100 hasta K0+1400. En esta actividad también se corroboró que el suelo portante estuviese nivelado de acuerdo a la topografía previamente realizada y se llevaron a cabo las labores preliminares en lo que atañe al cerramiento con barra rolliza, conformación de la calzada existente y la erradicación de cobertura vegetal, representándose en la imagen 4 el estado inicial del tramo intervenido.

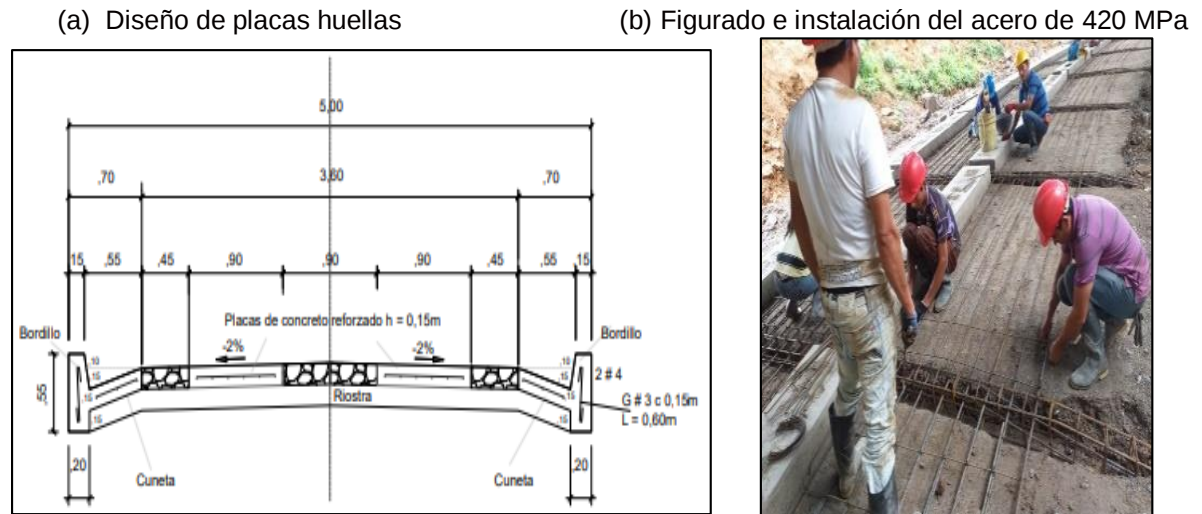
Imagen 7: Instalación de acero refuerzo

Para la construcción de la placa huella desde K0+350 al K0+750 y K0+1100 al K0+1400 se hizo la modificación de riostras intermedias con el fin de disminuir la cuantía de acero. Esta modificación se realizó en los flejes debido a que las barras longitudinales que se tenían en obra fueron de 5,9 m de longitud, por tanto, se necesitó ampliar los flejes de la riostra para hacer los respectivos traslapes y contar con 0,20 m de altura, 0,15 m de ancho disminuyendo así el recubrimiento de acero a 0,025 m por lado.

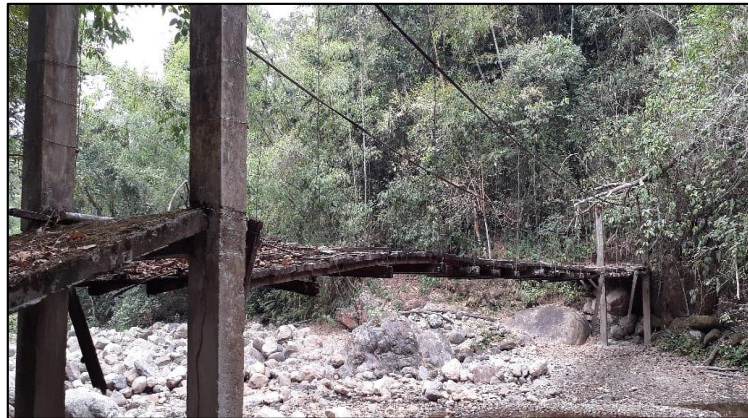
Imagen 26: Estado del puente de la quebrada agua blanca del municipio de Paya- Boyacá.

En la visita de campo realizada por el pasante y en compañía del Arquitecto José Vicente Calixto, se inspeccionó la infraestructura existente, observando patologías mecánicas y químicas como: grietas por cortante, fisuras, corrosión debido a falla

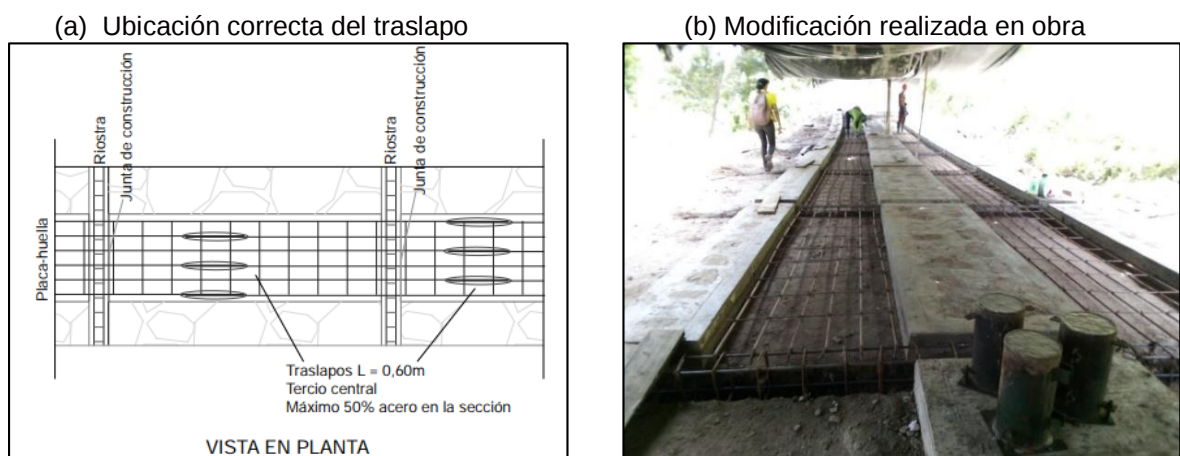
Imagen 35: Junta transversal de construcción de placa huella.

en la guía de diseño con placa huella, por tanto se brindó como aporte la exigencia de este parámetro ya que se debe dejar 0.075 m de recubrimiento en la parte inferior, especificación que no se estaba cumpliendo por la falta de separadores, haciendo que el recubrimiento quedara a 0.03 m, lo que dejaba expuesto el acero a posibles patologías de corrosión.

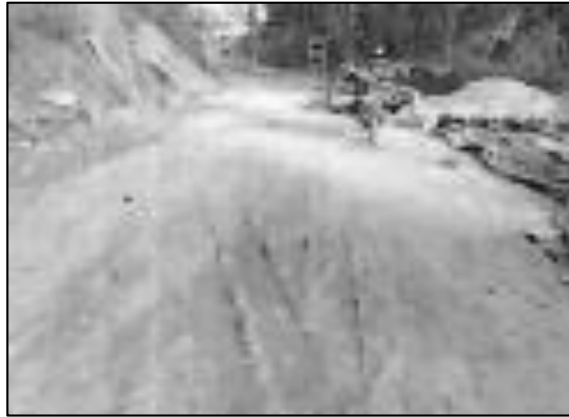
Otro de los ajustes realizados en obra y aportado por el pasante como se corrobora en el (ver anexo E), atañe a la sub-base instalada en la abscisa K0+620 hasta K0+760 la cual no cumplía, porque se encontraba saturado provocando asentamientos como se representa en la imagen 36. Este aporte se realizó a la residente de obra Ingeniera Flor Alicia Martínez Fuentes, quien en su facultad decidió realizar pruebas de laboratorio y posteriormente exigir el retiro de dicho material.

Imagen 36: Sub-base reemplazada por saturación del material.
