**EVALUACIÓN PATOLÓGICA Y PROPUESTA DE REHABILITACIÓN DEL PUENTE NACIONAL ESENCIAL SOBRE EL RÍO PALOMINO, CONSIDERANDO LAS NORMATIVAS AASHTO LRFD, CCP-14 Y RECOMENDACIONES INVIAS COLOMBIA.**

**TRABAJO DE GRADO  
UNIVERSIDAD SANTO TOMAS  
MAESTRÍA EN PATOLOGÍA DE LA CONSTRUCCIÓN  
2025**

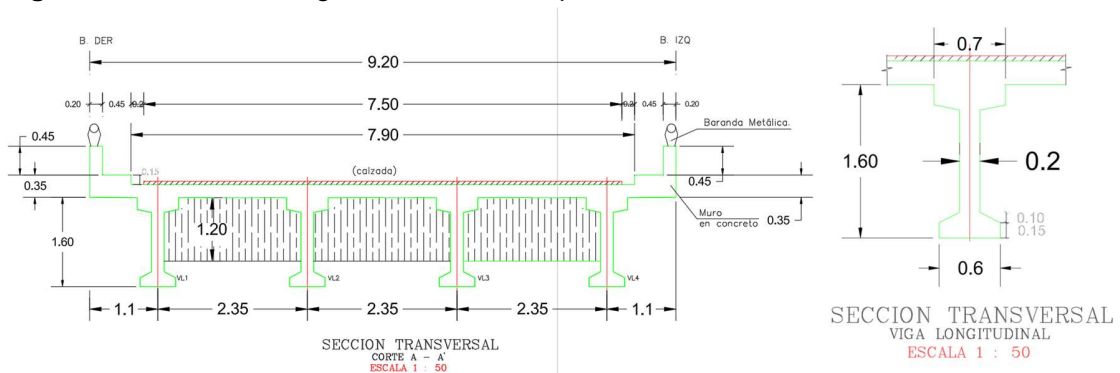
**Figura 9** Levantamiento geométrico de campo.

Según verificaciones de campo, el dimensionamiento longitudinal de la superestructura es congruente con los registros de SIPUCOL; sin embargo, las dimensiones de la sección transversal de las vigas, son distintas a las estipuladas en los registros: Ver anexo 02.

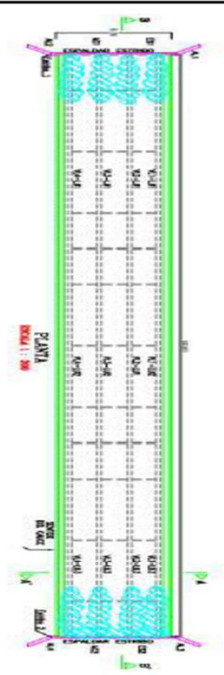
Figura 10 Ficha N° 01: Desprendimiento del recubrimiento y oxidación del refuerzo en vigas.

LESION	DESCRIPCION	TIPO		UBICACION	CAUSA	GRADO				
		P	S			L	M	S	G	
FISICA	Erosion	<input checked="" type="checkbox"/>		Parte inferior de vigas	DIRECTA					<input checked="" type="checkbox"/>
	Corrosion		<input checked="" type="checkbox"/>	Parte inferior de vigas	INDIRECTA					<input checked="" type="checkbox"/>
QUIMICA										
MECANICA										
EVALUACION PATOLOGICA Y PROPUESTA DE REHABILITACION DEL PUENTE NACIONAL SOBRE EL RIO PALOMINO, CONSIDERANDO LAS NORMATIVAS AASHTO LRFD, CCP-14 Y RECOMENDACIONES INVIAS COLOMBIA.					CONVENIENCIAS: P-PRIMARIA S-SECUNDARIA L-ELEVE					
					MANDEGRADO S-SEVERO G-GRAVE

- Intervenciones en el concreto y refuerzo existente:
  - ❖ Limpieza y pasivación de armaduras expuestas: aplicación de chorro abrasivo controlado, inhibidores de corrosión (nitrito de calcio, amino alcoholes), y recubrimiento con morteros poliméricos. **Ver anexo 03.**
