**ESTUDIO Y DIAGNOSTICO PATÓLOGICO DEL TEMPLO PARROQUIA SANTA
MARIANA DE JESUS, BARRIO QUIRIGUA, DE LA CIUDAD DE BOGOTÁ D.C.**

**UNIVERSIDAD SANTO TOMAS
FACULTAD DE CIENCIAS Y TECNOLOGIAS
ESPECIALIZACIÓN EN PATOLOGIA DE LA CONSTRUCCIÓN
VICERRECTORIA GENERAL DE UNIVERSIDAD ABIERTA Y A DISTANCIA
BOGOTÁ D.C.
2017**

**Para Optar el Titulo de
Especialista en Patología de la Construcción.**

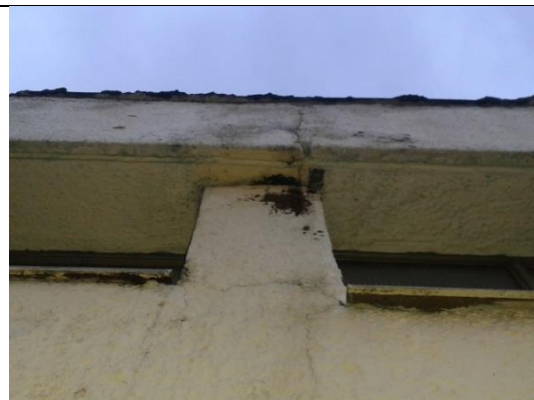
Foto 5 Humedades por bajantes
Fuente: Ing. Sandra Cubides Febrero 2014

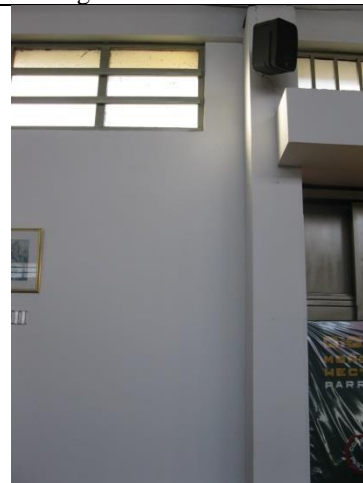
Foto 9 Humedad y temperatura en el ambiente
Fuente: Ing. Sandra Cubides Febrero 2014

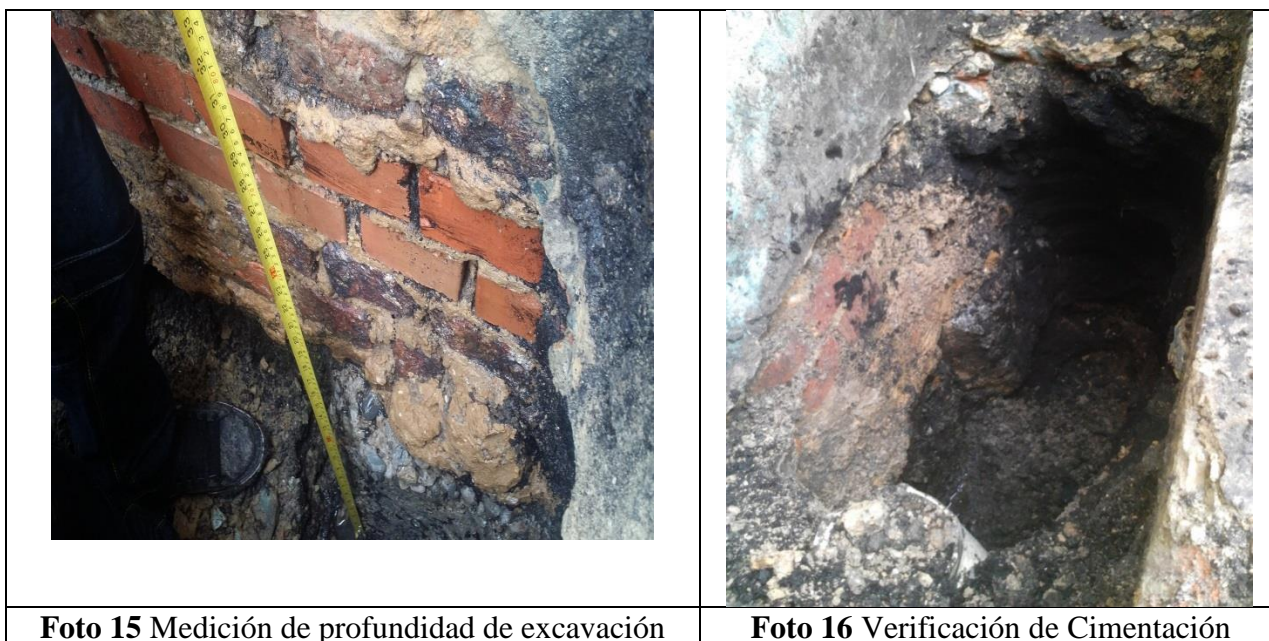
- Concreto de calidad pobre con gravas de tamaño máximo 2", se puede asemejar a un concreto ciclópeo.
- Sobre el concreto "ciclópeo", hay un cimiento en mampostería cuyos aparejos se encuentran colocados en estilo tizón.
- Respecto al tipo de terreno al realizar el apique en los primeros 40cm se encontró un material con las características de un recebo, con algunos residuos de construcción. Los siguientes 80 cm, se encuentra un limo arcilloso de color negro con trazas amarillas, por su apariencia tiene la composición general de un terreno natural.

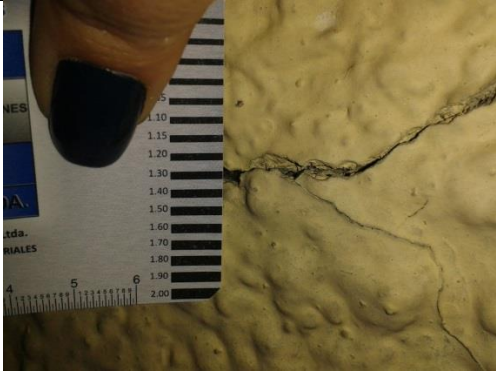
<p>Foto 31 Medición de grietas</p>	<p>Foto 32 Medición der grieta fachada exterior</p>

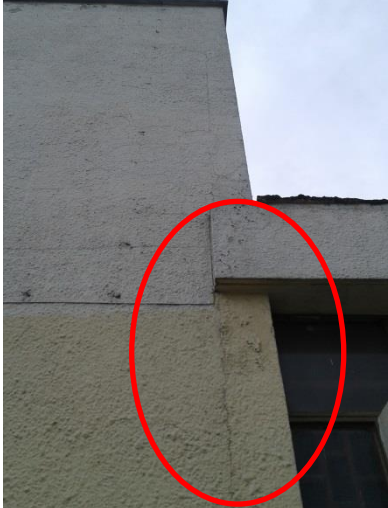
Como se mencionó en la fase del diagnóstico, la estructura carece de dilaciones entre los elementos estructurales y los elementos cerámicos por lo que se puede afirmar que se registra aquí una lesión mecánica debido a los movimientos a los que está sometida la estructura y lesiones físicas producidas por cambios de temperatura que generan dilataciones y contracciones en los elementos produciendo tensiones de tracción y compresión en los mismos.

<p>Foto 33 Ladrillo Expuestos en fachadas</p>	<p>Foto 34 Fisuras a lo largo de la unión columna muro</p>

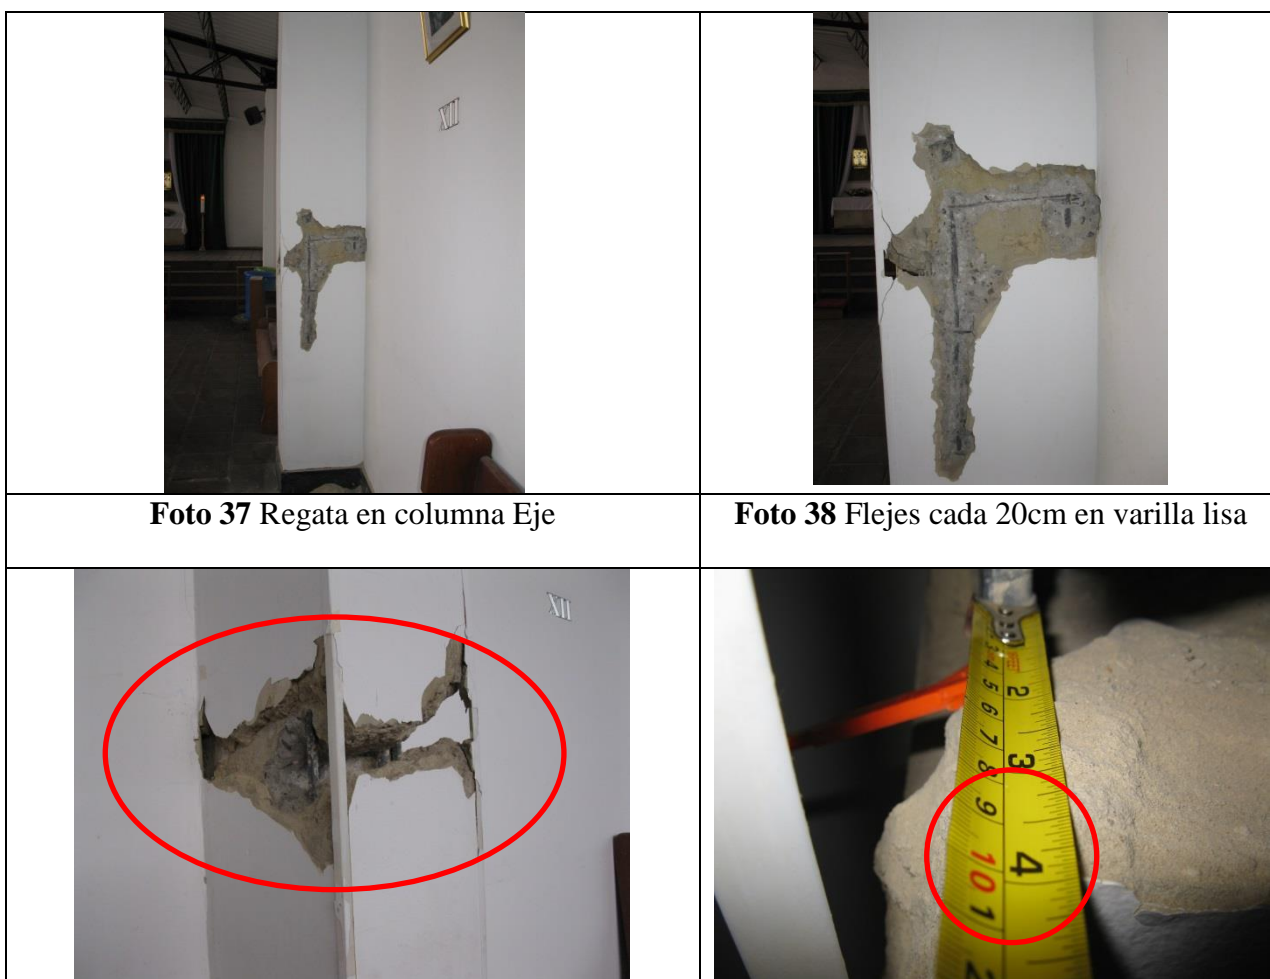
Una vez realizado el procedimiento se encontró acero de tipo liso tanto en el refuerzo longitudinal como en el transversal de las columnas donde se realizaron las regatas. Adicionalmente, se observa que la distribución del acero transversal en la columna se encuentra espaciados de 30 cm y el acero longitudinal consta de 4 columnas en cada columna.

<p>Foto 39 Pañetes en columna con 10cm de espesor</p>	<p>Foto 40 10cm desde el borde la varilla exterior hasta arista de columna</p>

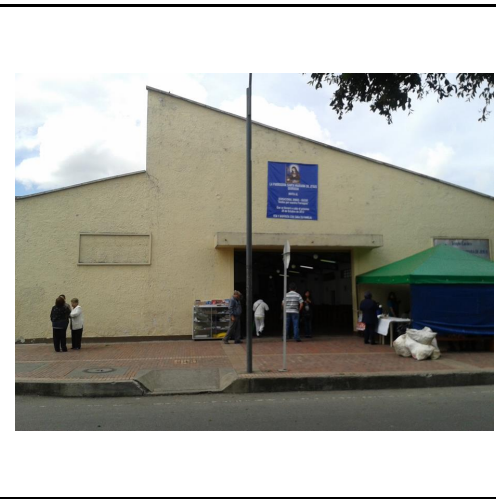
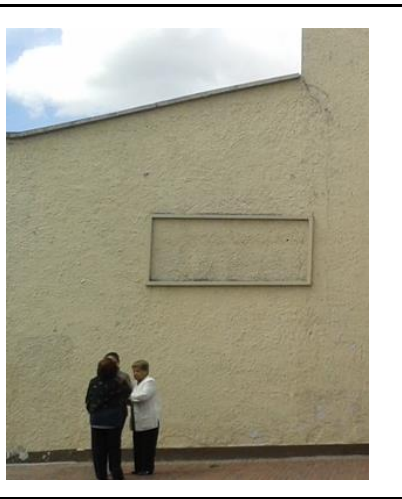
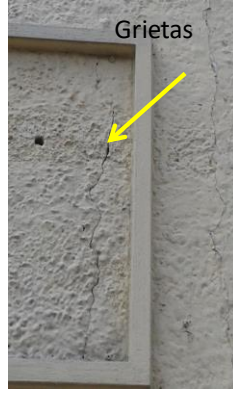
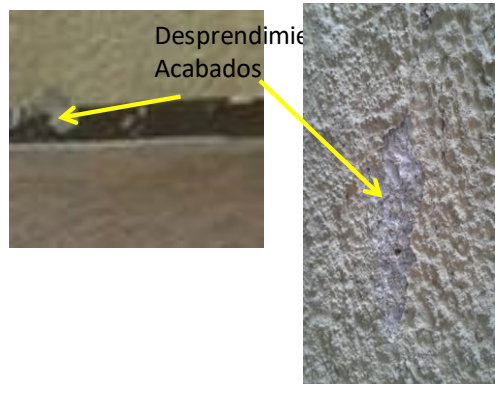
10 Observaciones: Los muros presentan grietas en la union con el muro mas alto, presentan desprendimiento de los acabados

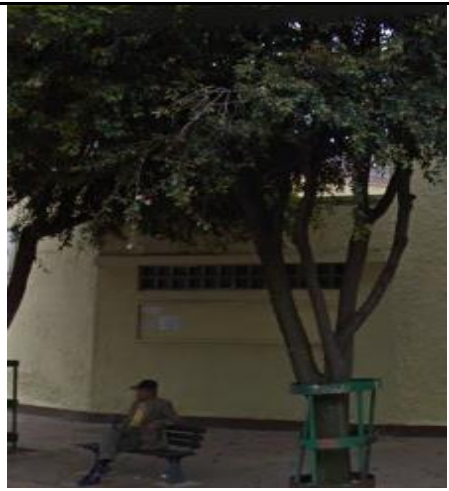
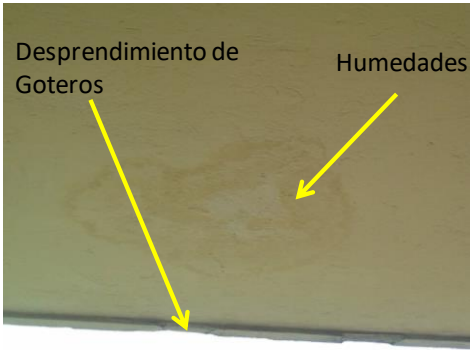
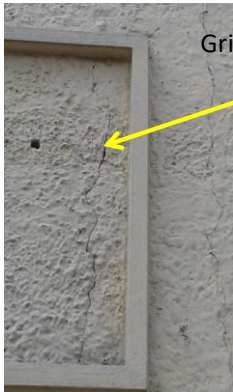
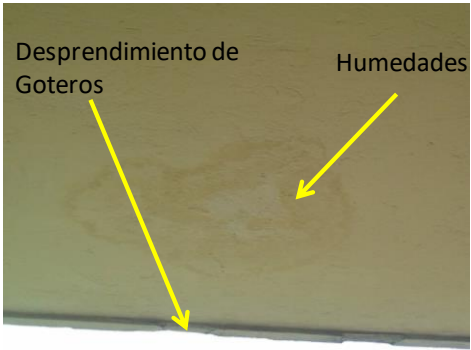
10 Observaciones: El muro exterior presenta grietas, se debe tener presente la presencia de arboles en la zona pues estos por las raíces pueden afectar la cimentación

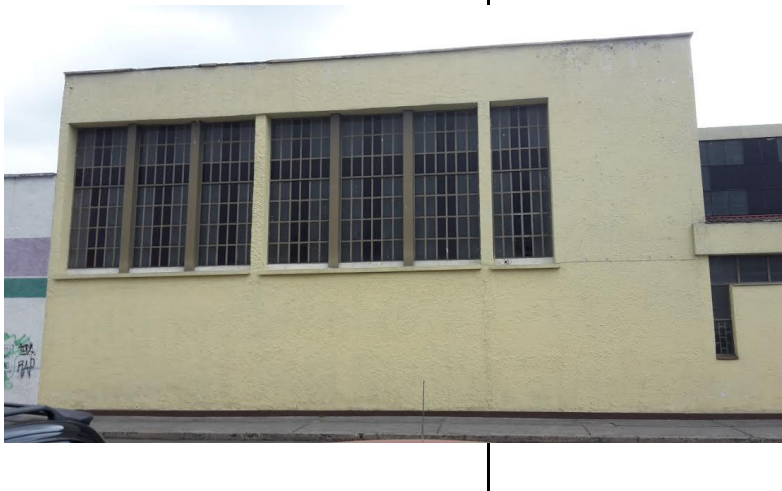
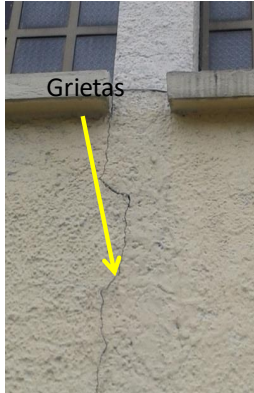
10 Observaciones:
 La Fachada presenta fisuras a todo lo alto de la columnas, presenta desprendimiento de los pañetes ya siendo visible la mampostería

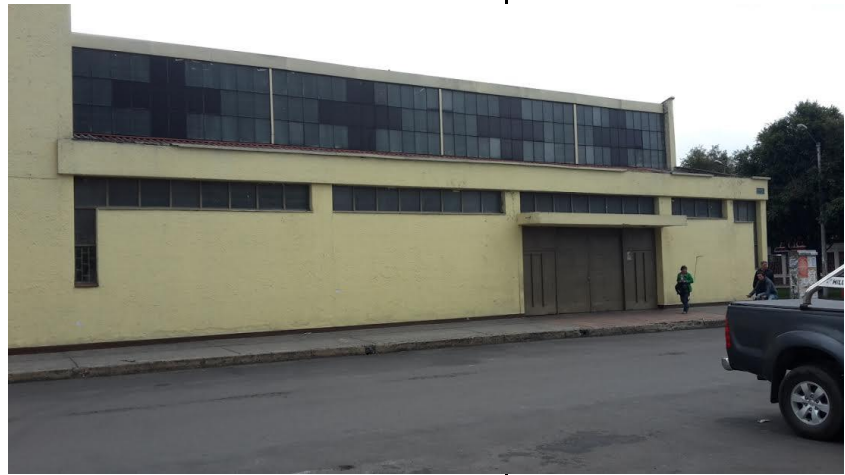
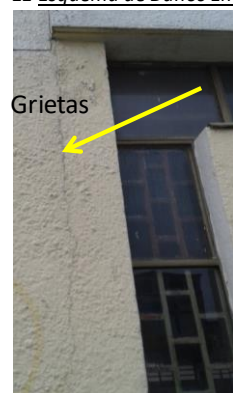
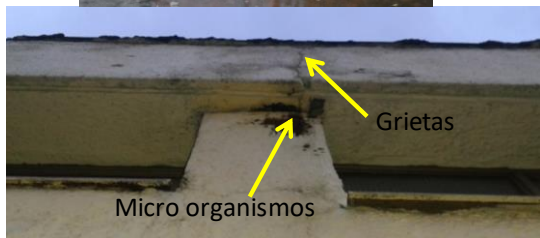
10 Observaciones:
 La Fachada presena fisuras a todo lo alto de la columnas, presenta microorganismos en columna, columnas corto cautivas, grietas en viga , salientes de agua por piso y muro, desprendimiento de goteros.

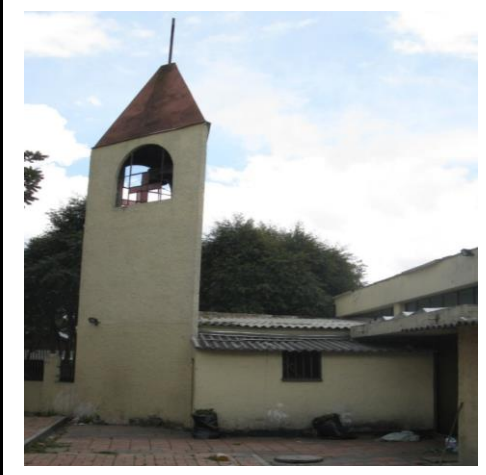
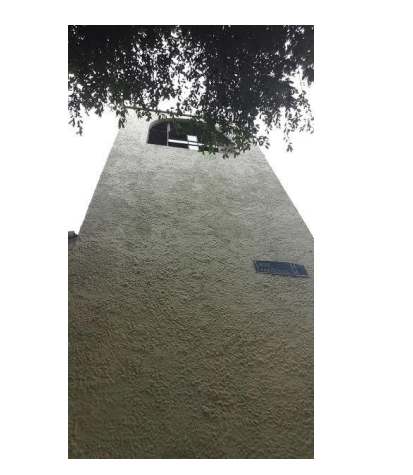
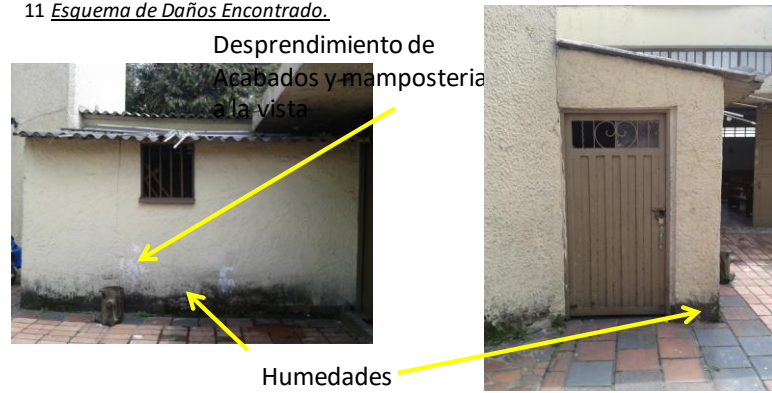
10 Observaciones:
 El Campanario presenta humedades y manchas en su parte inferior, con presencia de mmicroorganismos

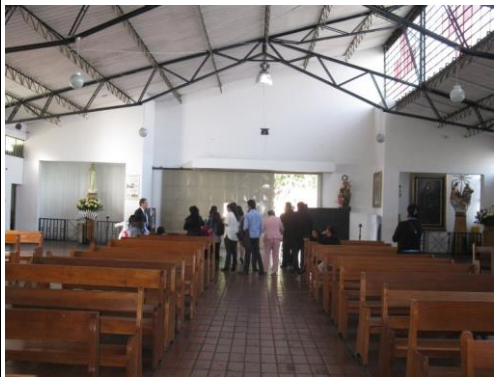
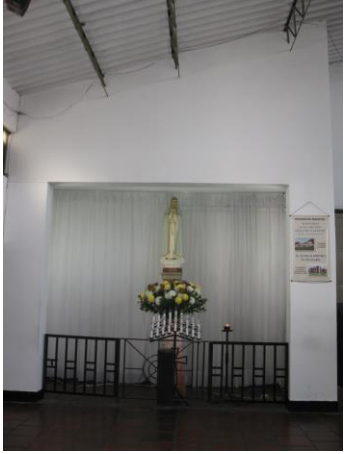
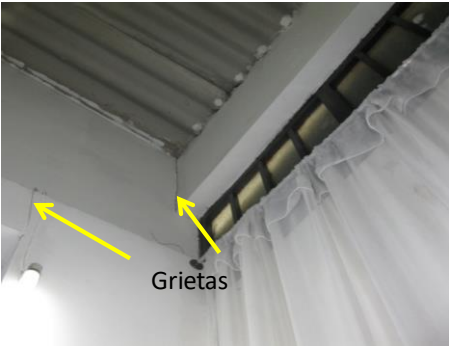
10 Observaciones: Esta zona se caracteriza por que tiene muros uen bloque los cuales forman un cuarto, el cual se colocan las estatuas, se presentan grietas en esquinas

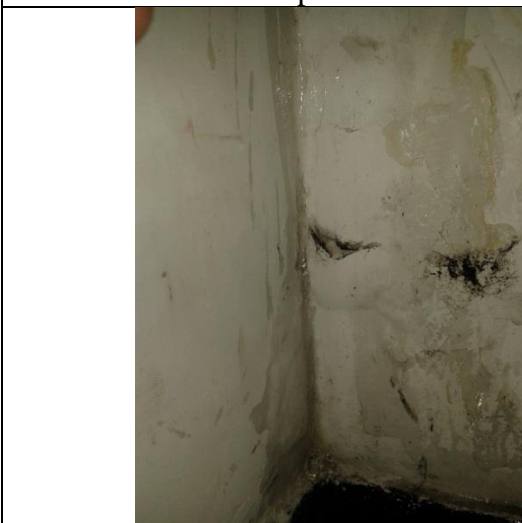
Foto 79 Infiltración de agua por daño de bajante

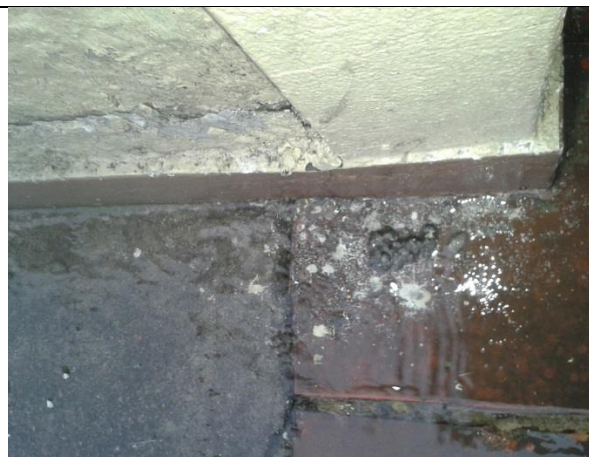
Foto 80 Salida de agua por piso

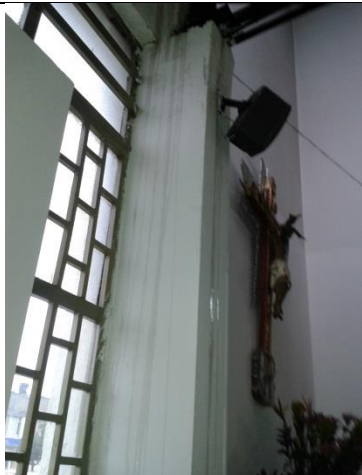
Foto 81 Infiltración de agua en columnas

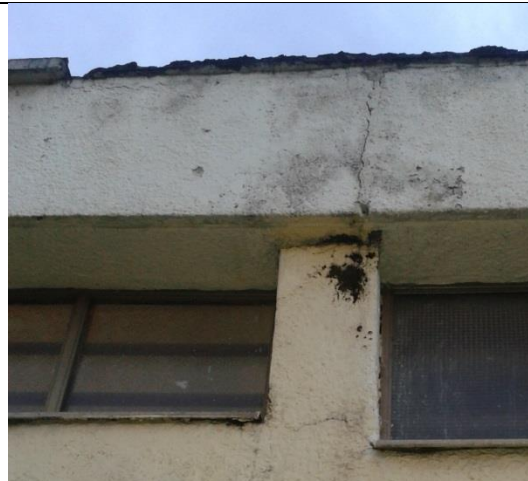
Foto 82 Grieta en Viga Canal

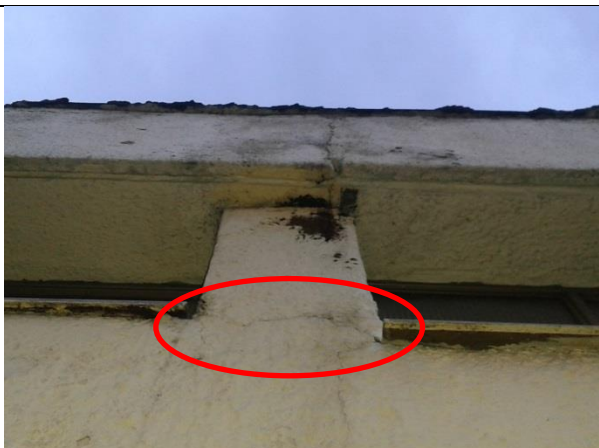
Foto 83 Fisura en columna
