## **ESTUDIO PATOLOGICO EDIFICIO CALLE 47 BOGOTA**

Especialización patología de la construcción

Bogotá, julio de 2017

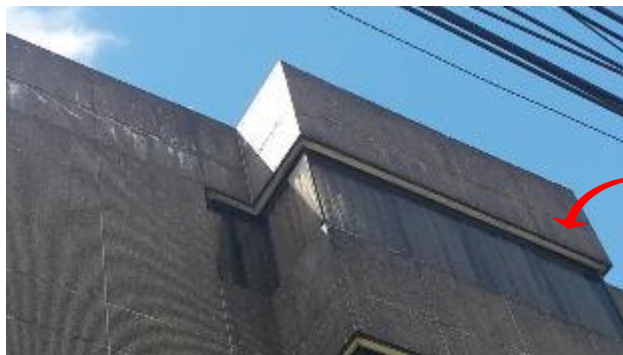
Ventanería en aluminio – se cambió el material original de la edificación

Fotografía N° 3 Vista áreas intervenidas en la edificación - Ventanería no original (tomada por Goyes-2017)

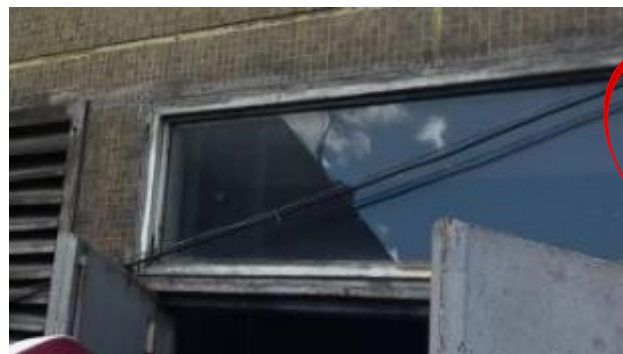
Ventanería original en lámina  
Área No intervenida

Fotografía N° 4 Vista Ventanería metálica (tomada por Goyes-2017)

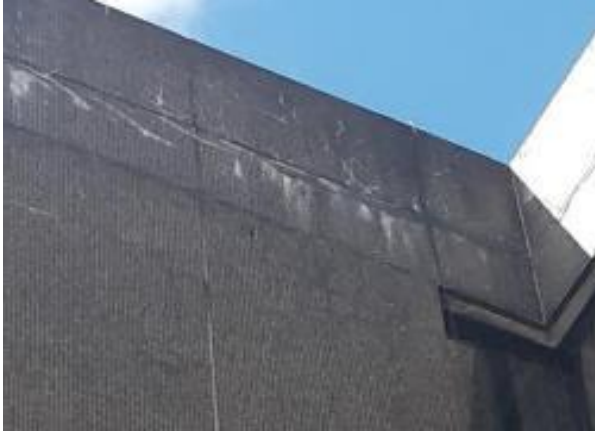
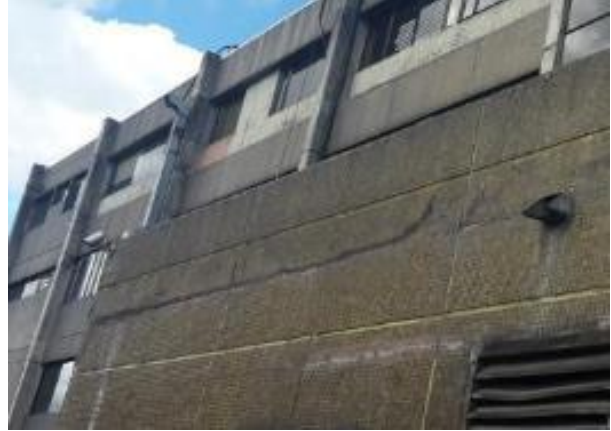
1. En fachadas se evidencian lesiones de tipo físicas definidas por: humedades, suciedades.

La fachada presenta fisuramiento en la zona superior de la cubierta en donde se puede observar gran humedad, se evidencia que los sistemas de impermeabilización y desagüe de las aguas son insuficientes actualmente.

*Fotografía N° 5 Lesiones exteriores presentadas en fachadas (tomada por Goyes-2017)*

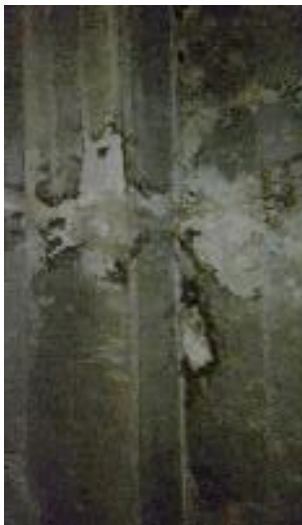
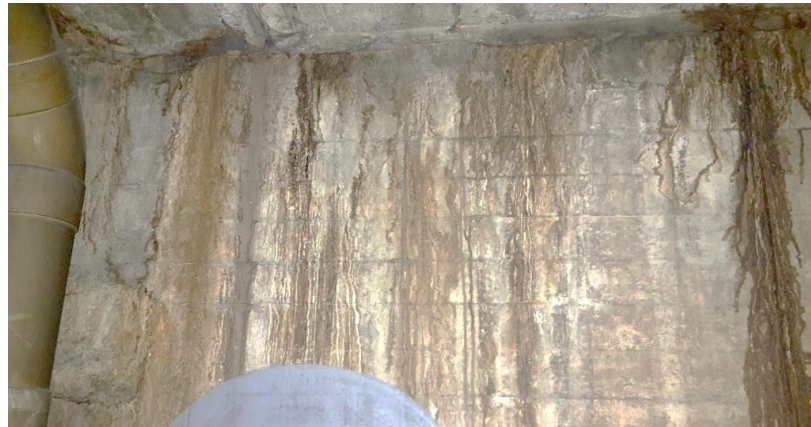
2. Lesiones de tipo químicas, definidas por eflorescencias y oxidación en placas y vigas de primero piso, manifestada carbonatación severa.

*Fotografía N° 6. Lesiones presentadas en el sótano (tomada por Goyes-2017)*

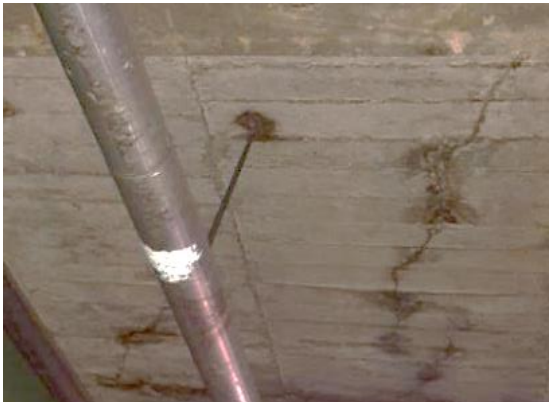
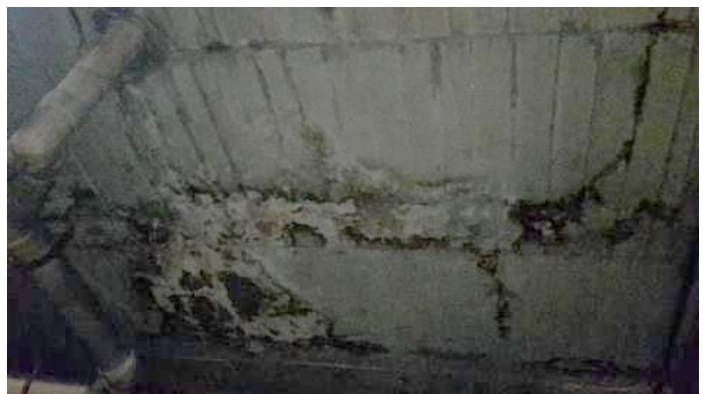
3. Lesiones de tipo mecánico, definidas por grietas atravesantes en vigas y fisuras superficiales en la placa de segundo piso. Dando como resultado corrosión en aceros y concreto. De igual manera se observan vigas flectadas con lesiones atravesantes. En términos generales no se evidencian problemas de asentamiento, aunque es necesario realizar levantamiento topográfico ya análisis de verticalidad y asentamientos del edificio.

*Fotografía N° 7 Lesiones químicas área sótano (tomada por Goyes-2017)*

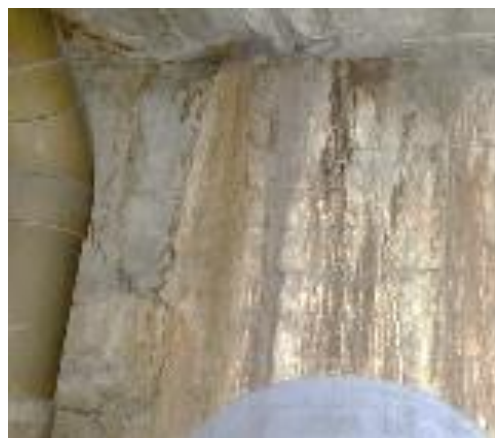
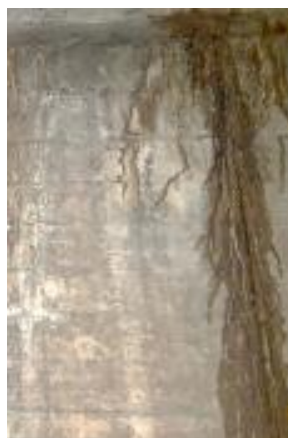
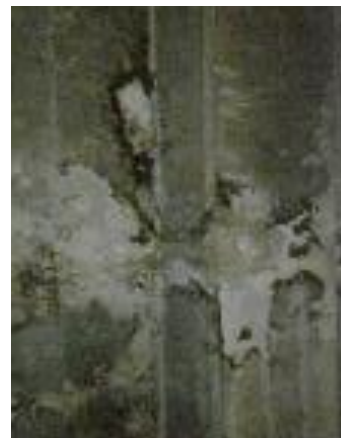
En el perímetro de la placa de entepiso de piso 1, se encuentran manifestaciones de humedades y filtraciones de agua produciendo corrosión a la estructura, la falta de ventilación en el edificio deteriora aún más estas lesiones.

*Fotografía N° 8. Lesiones químicas – sótano (tomada por Goyes-2017)*

- En la placa de primer piso es necesaria la intervención de la placa retirando las jardineras perimetrales y realizando un proceso de impermeabilización adecuado para la zona y así evitar las humedades presentes y lesiones por carbonatación.

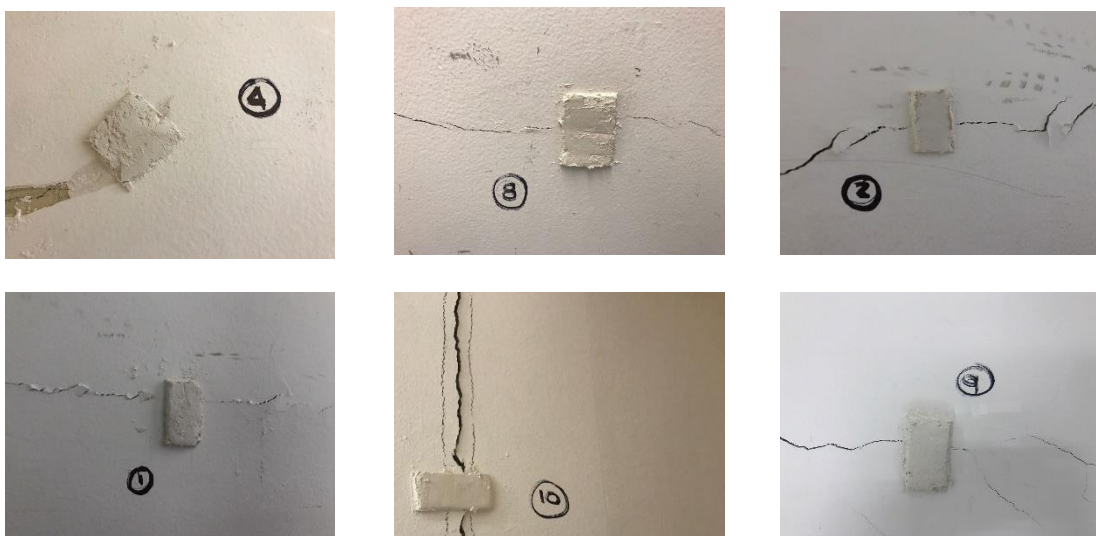
- Medidores de deformación: dado que una grieta puede tener múltiples orígenes, en cada una de las fichas anexas se consignaron las causas de cada una de las lesiones de acuerdo a su manifestación, por deficiencia en los procesos y técnicas constructivas, acciones mecánicas externas (cargas y asentamientos diferenciales del terreno), entre otras. Por tanto fue necesaria la instalación de testigos de yeso para verificar si las fisuras que se encuentran presentan algún movimiento actualmente.

*Fotografía N° 9 Testigos en yeso – Ceraso 2017.*

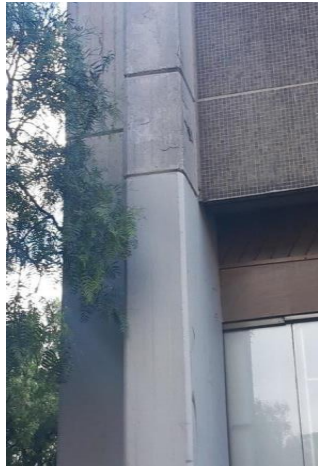
| LOCALIZACION DE LESIONES 1. | CO-1 |

| TIPOLOGIA | | CAUSA DIRECTA | |
|---|---|---|---|
| Longitud | 1 m | | |
| Ancho | 3 mm | | |

| LOCALIZACION DE LESIONES 1. | CO-1 |
|---|---|
| <b>SOLUCIONES:</b><br>Se debe realiza escarificada de las columnas afectadas deteminando el nivel de corrosion que presenta. En aquella que tengan nivel de corrosion muy aldo se debe hacer reemplazo de | |

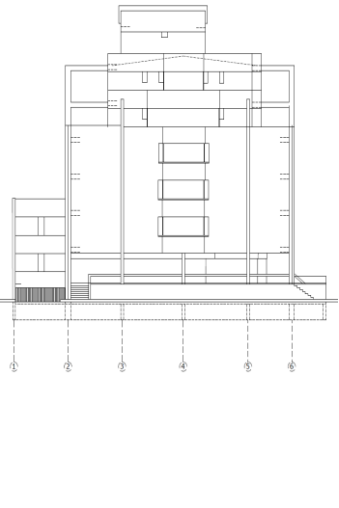
| LOCALIZACION DE LESIONES 2. | FA-01 |

| TIPOLOGIA | | CAUSA DIRECTA | |
|---|---|---|---|
| Elemento | Fachada sur, oriental y occidental | | |
| Longitud | Todo el perimetro | | |
| Ancho | 5mm | | |

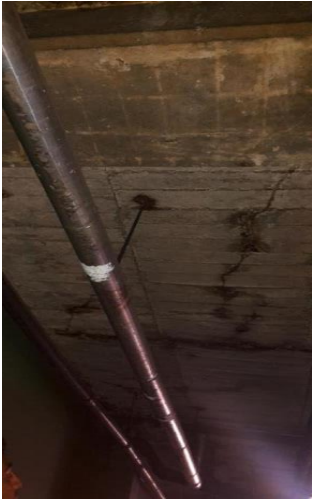
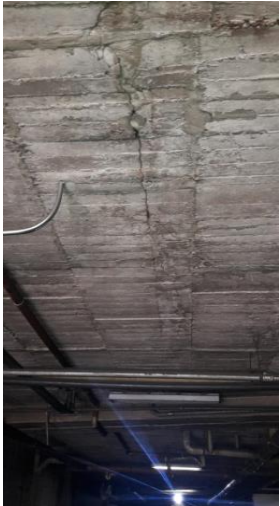
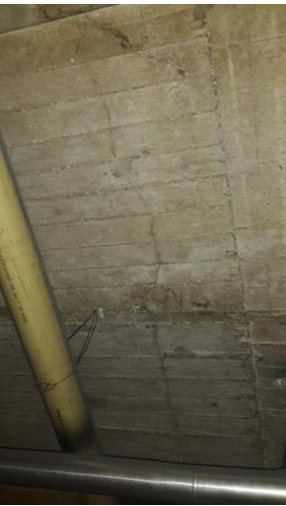
| TIPOLOGIA | | CAUSA DIRECTA | |
|---|---|---|---|
| Elemento | Placa de entrepiso | | |
| Longitud | variables | | |
| Ancho | 2 mm | | |

| LOCALIZACION DE LESIONES 3. | PI-01 |
|---|---|
| <b>SOLUCIONES:</b><br>1. Instalación de fisurometros<br>2. Se debe retirar las jardineras y remplazarla por sobre placa,<br>3. Realizar reparacion generla de la placa y de juntas cosntructivas | |

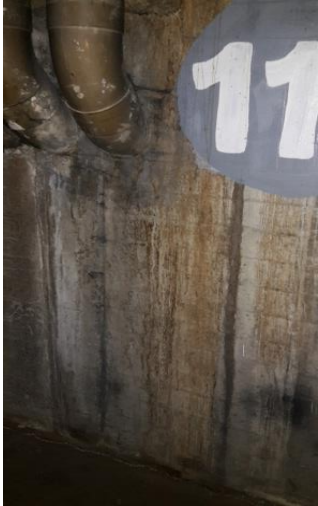
| LOCALIZACION DE LESIONES 5. | INS-01 |

| TIPOLOGIA | | CAUSA DIRECTA | |
|---|---|---|---|
| <p><b>MANIFESTACION:</b> En el perimetro de la placa de entepiso de piso 1, se enecenuntran amnifestaciones de huedmdades y filtraciones de agua produciendo corrosion a la estructura, lla falta de ventilacion en el edificio deteriora aun mas esta lesiones</p> <p><b>CAUSA:</b> En la parte sueprior de esta placa se encuentra la zona verde del edificio correpondiente a jardineras permiterales en costado oriental y su en ela sur</p> <p><b>SOLUCIONES:</b></p> <p>1. Se dbre revisar y calcular el diseño hidrosanitario y electrico de acuerdo con el uso actual del edificio</p> <p>2. Cambio total de las tuberias e instalaciones tanto electricas como sanitarios de acuerdo con la normatividad vigente</p> | | | |
