**Estudio Patológico de la Via Imues – Llano de Flores, Municipio de Imues – Nariño**

**Especialista en patologías de la construcción**

**Universidad Santo Tomás**

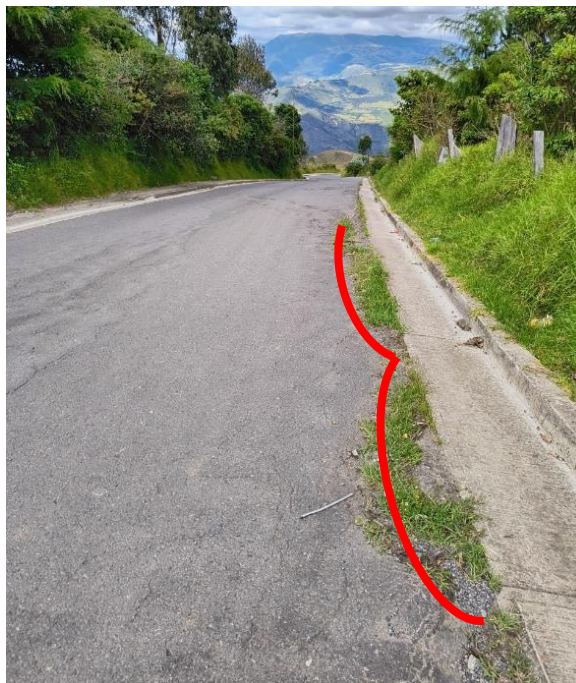
*Ilustración 1, Fisuras en media luna, fuente; elaboración Propia*

De acuerdo al manual, este tipo de fisuras se producen por inestabilidad de la banca o por efectos locales de desecación, aunque otras posibles causas son:

- Falla lateral del talud en zonas de terraplen.
- Falla del talud en zonas de corte a media ladera.
- Ausencia o falla de obras de contención de la banca.
- Desecación producida por la presencia de árboles muy cerca al borde de la vía.
- Consolidación de los rellenos que acompañan a la obra de contención.

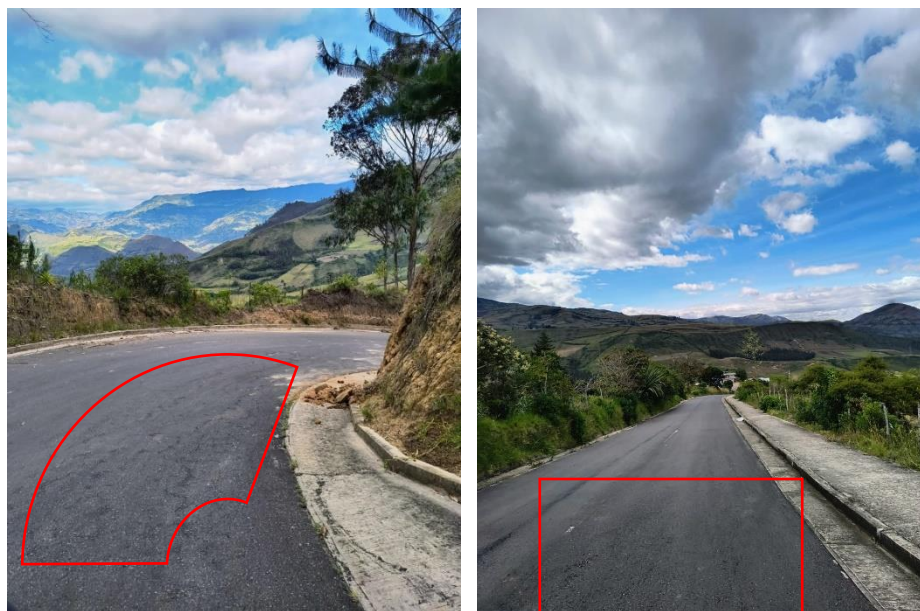
*Ilustración 2, Fisuras en bloque, fuente; elaboración Propia*

De acuerdo al manual, las posibles causas son:

- La contracción del concreto asfáltico debido a la variación de la temperatura durante el día, lo cual se traduce en ciclos de esfuerzo deformación sobre la mezcla. La presencia de este tipo de fisuras indica que el asfalto se ha endurecido significativamente, lo cual sucede debido al envejecimiento de la mezcla o al uso de un tipo de asfalto inadecuado para las condiciones climáticas de la zona.
- Reflejo de grietas de contracción provenientes de materiales estabilizados utilizados como base.
- Combinación del cambio volumétrico del agregado fino de la mezcla asfáltica con el uso de un asfalto de baja penetración.

Es necesario también observar si este tipo de grietas puede llegar a convertirse en lo que se denomina piel de cocodrilo y si presenta descascaramientos que es cuando la carpeta asfáltica empieza a perder fracciones.

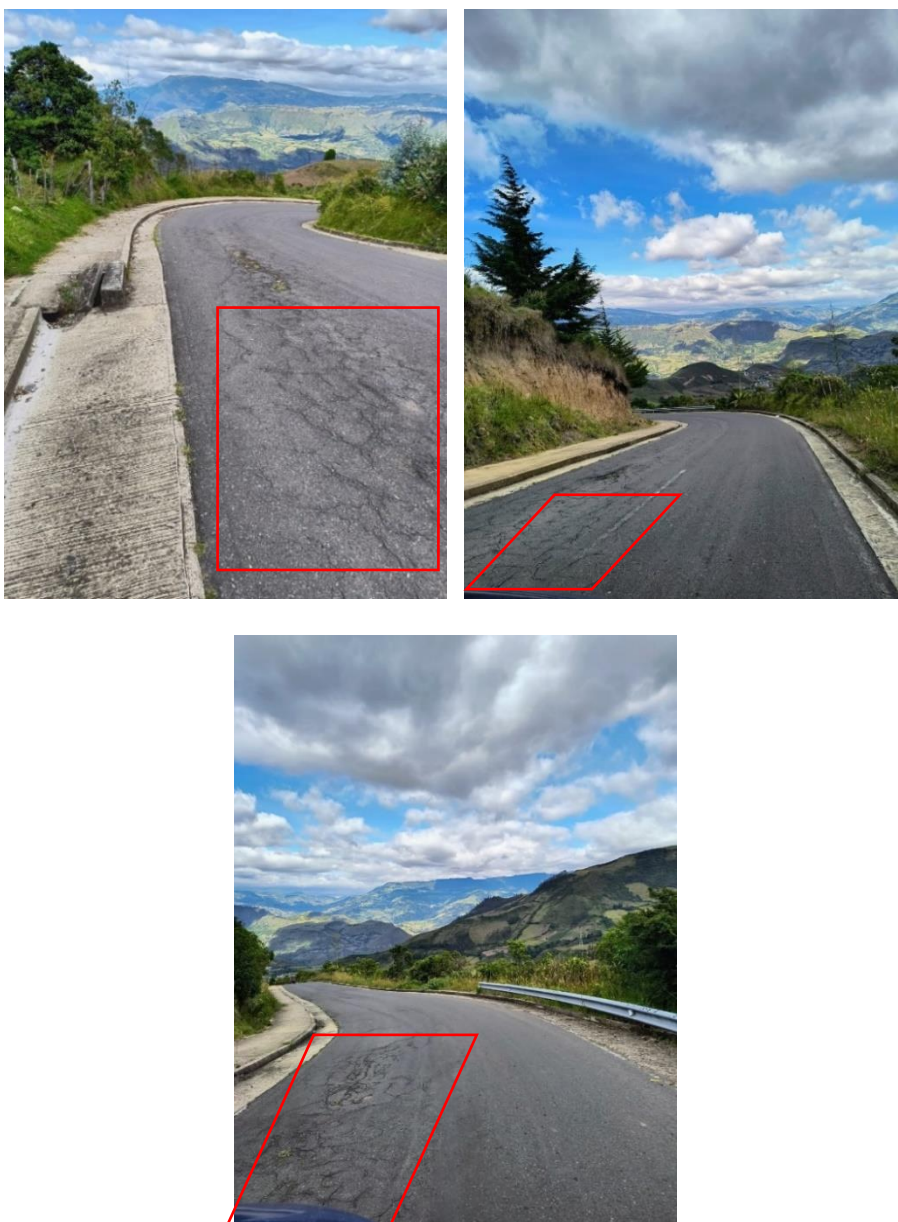
Ilustración 3, Piel de cocodrilo, fuente; elaboración Propia

De acuerdo al manual la causa mas frecuente es la falla por fatiga de la estructura o de la carpeta asfaltica principalmente debido a:

- Espesores de estructura insuficiente.
- Deformaciones de la subbase.
- Rigidizacion de la mezcla asfaltica en zonas de carga (oxidacion del asfalto o envejecimiento).
- Problemas de drenaje que afectan los materiales granulares.
- Compactacion deficiente de las capas granulares o asfalticas.
- Deficiencia en la elaboracion de la mezcla asfaltica; exceso de mortero en la mezcla, uso de asfalto de alta penetracion (lo cual hace una mezcla deformable), deficiencia de asfalto en la mezcla (reduce el modulo).
- Reparaciones mal ejecutadas, deficiencias de compactacion, juntas mal elaboradas e implementacion de reparaciones que corrigen el daño.

La clasificacion de la severidad es alta, puesto que se presentan abertura de fisuras mayores de 3 mm, ademas de desgaste, desportillamiento en los bordes y presencia de bloques sueltos que se mueven ante el transito e incluso llegando a presentar descascamientos y bombeo.

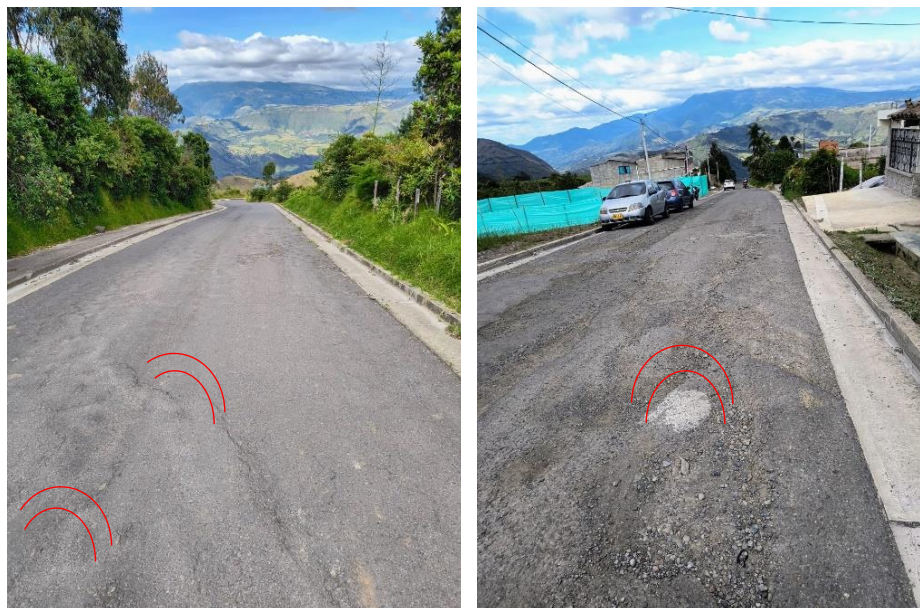
*Ilustración 4, Fisuras por deslizamiento de capa, fuente; elaboración Propia*

De acuerdo al manual, estas fisuras se presentan usualmente cuando existen mezclas en la superficie de baja resistencia, o por la escasa adherencia entre las capas superficiales de la estructura de pavimento.

La clasificación de la severidad es alta debido a la presencia de fisuras con abertura mayor a 3mm.

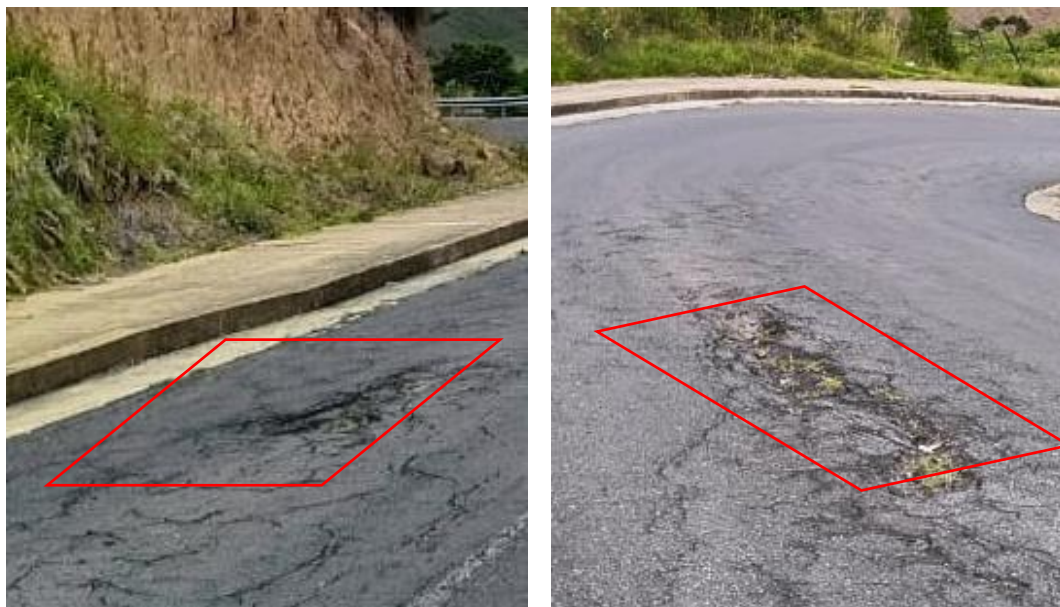
*Ilustración 5, Hundimiento, fuente; elaboración Propia*

De acuerdo al manual, las posibles causas de este problema son:

- Asentamiento de la subrasante.
- Deficiencias de la compactación de las diferentes capas de la estructura.
- Deficiencia de drenaje que afecta a los materiales granulares.
- Diferencias de rigidez de los materiales de la subrasante en los sectores de transición entre el corte y terraplen.
- Deficiencia en zanjas que atraviezan la calzada.
- Inestabilidad de la banca.
- Circulación de tránsito muy pesado

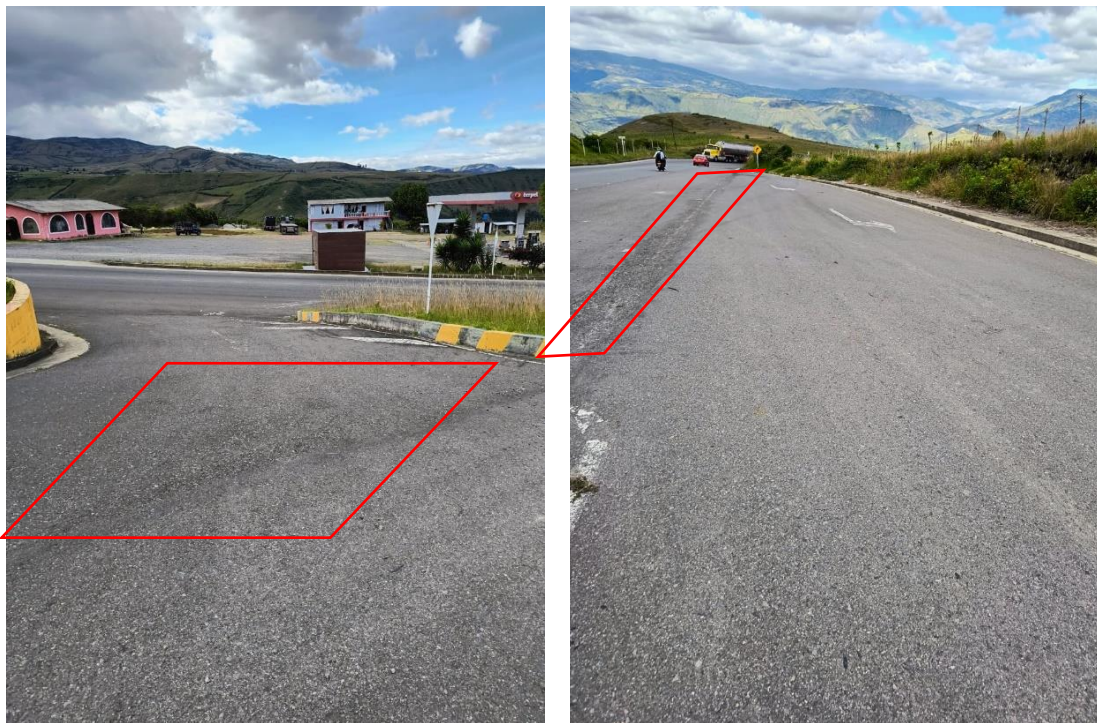
*Ilustración 6, Daños superficiales, fuente; elaboración Propia*

De acuerdo al manual, se debe por el deterioro natural del pavimento, aunque si se presenta con severidad media o alta a edades tempranas puede estar asociado a un endurecimiento significativo del asfalto.

- Falta de adherencia del asfalto con los agregados.
- Deficiente dosificación de asfalto en la mezcla.
- Acción intensa del agua u otros agentes abrasivos además del tránsito.

La clasificación de la severidad es media puesto que se presentan irregularidades entre los 3 y 10 m, además se observa agregado grueso expuesto y se siente la vibración y la diferencia de sonido al transitar por este pavimento.

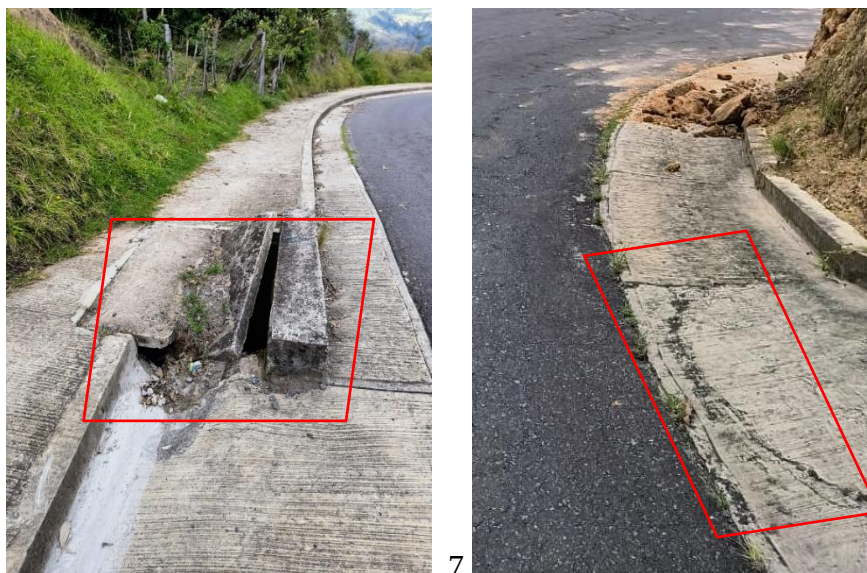
*Ilustración 7, Daños en la cuneta y tapa de alcantarilla, fuente; elaboración Propia*

La imagen de la derecha muestra el colapso de la tapa del encole de una alcantarilla, mientras que la imagen de la izquierda muestra fisuraciones en la cuneta en el sector donde se presenta una curva crítica.

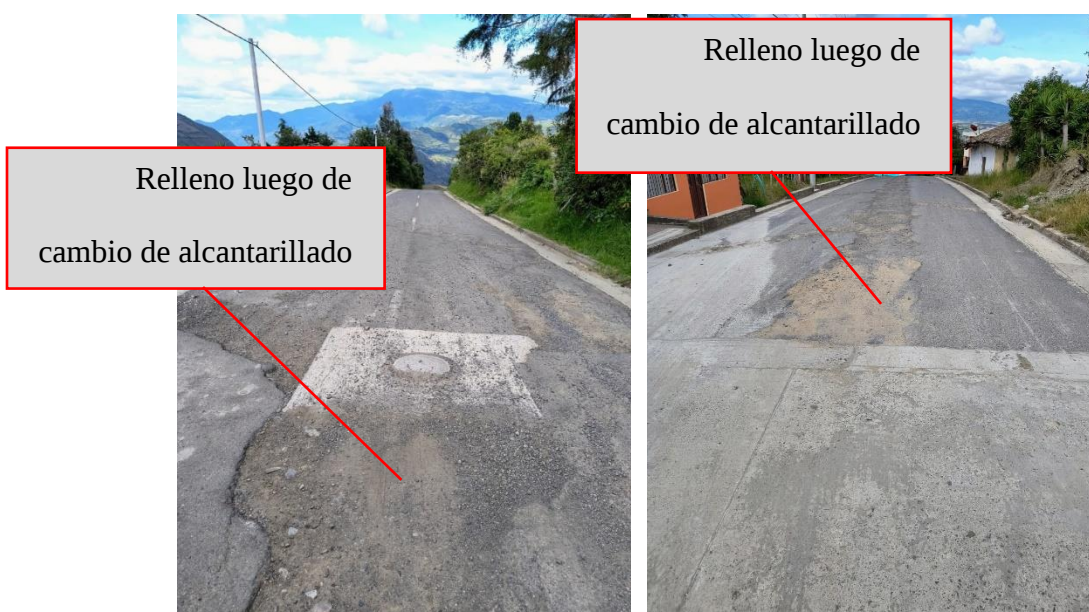
*Ilustración 8, Hundimiento de calzada, fuente; elaboración Propia*

Otro daño notorio que se produjo al poco tiempo de poner en funcionamiento la vía fue el hundimiento de la calzada en la parte media desde la abscisa k1+135 hasta la k0+990, en donde existía un alcantarillado de desagüe de aguas negras en tubería de concreto, el cual debía ser cambiado antes de iniciar obras de construcción. Por lo que al momento de hacer los trabajos no se presentó falla alguna, pero posiblemente el paso de maquinaria pesada y volquetas produjo el colapso de la tubería y así cuando empezó el invierno, toda el agua que por allí pasaba fue erosionando las capas superiores hasta que al fin colapso.

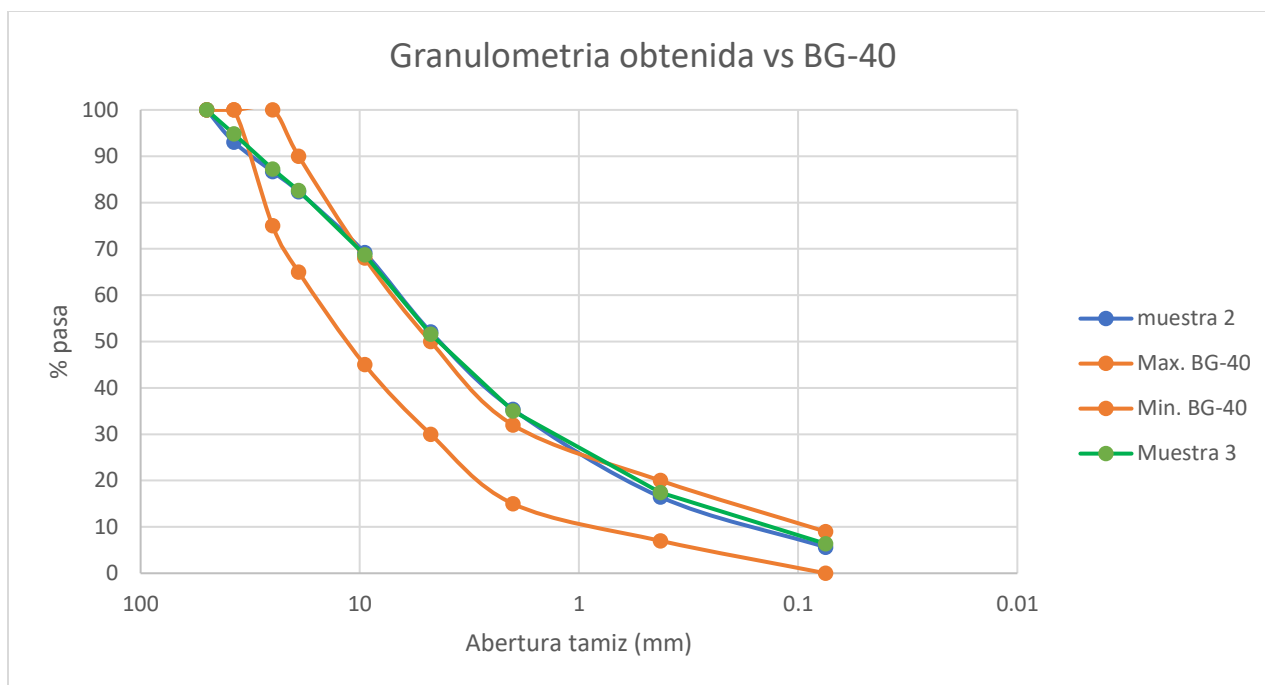
*Ilustración 29, comparación granulometría obtenida vs especificaciones técnicas*

Al analizar los resultados de granulometría, se observa una variación entre las franjas granulométricas obtenidas en el ensayo y las especificaciones establecidas por el INVIAE para la construcción. Sin embargo, al considerar las tolerancias permitidas dentro de dichas especificaciones, se concluye que los resultados del ensayo cumplen con los requisitos establecidos.
