**Estudio Patológico del Coliseo León XIII del Municipio de Soacha – Cundinamarca.**

**Universidad Santo Tomás**

**Especialización en Patología de la Construcción**

**2022-2**

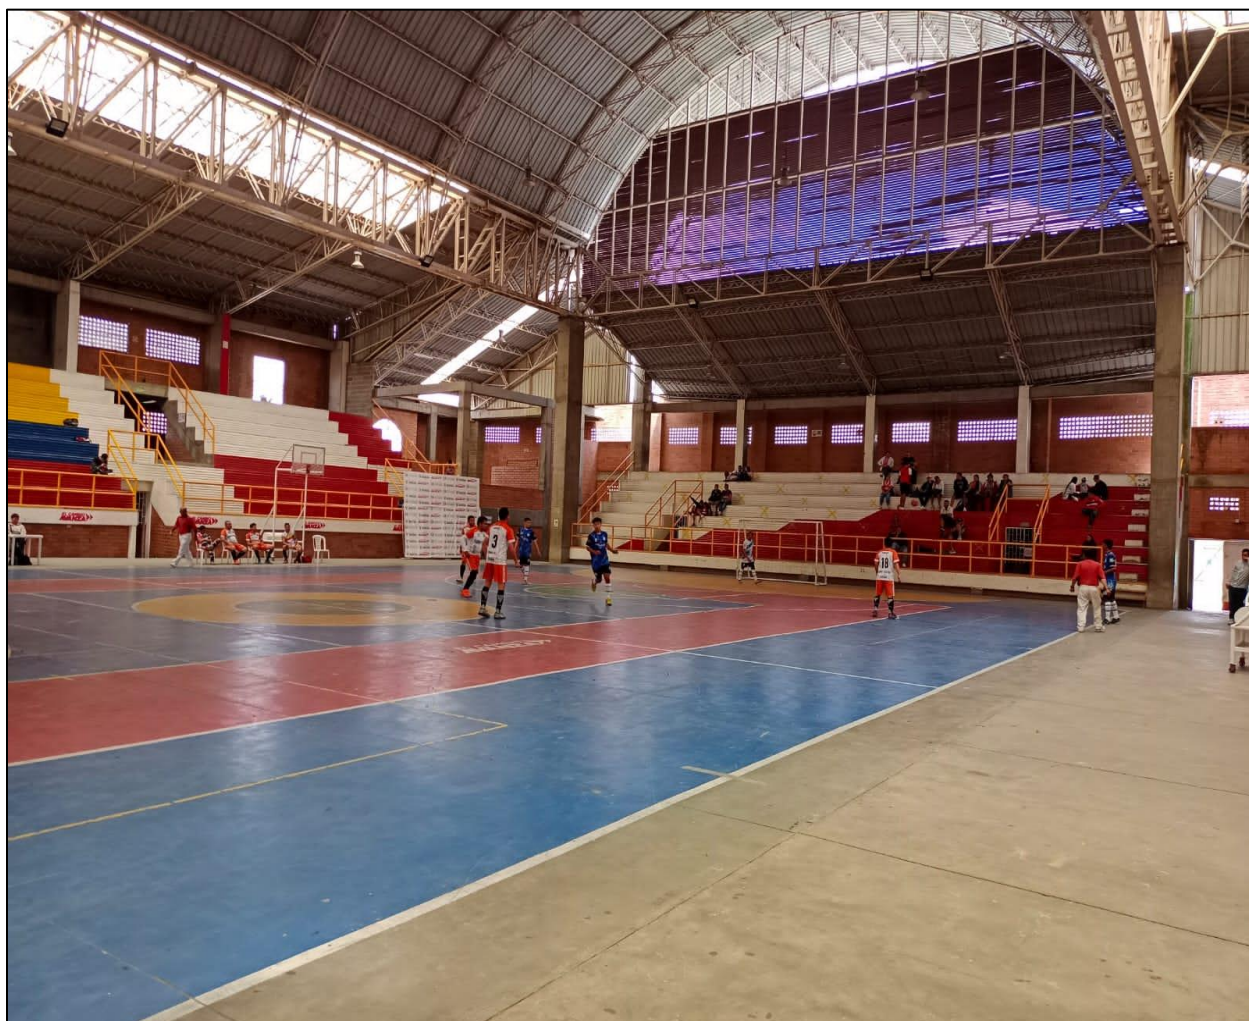
*Ilustración 6 - Estado Actual Cancha Múltiple octubre 2022*

A la fecha el Coliseo León XIII, se encuentra a cargo de la alcaldía municipal de Soacha, el cual se evidencia que ha estado en deterioro constante por falta de mantenimientos en su estructura y revestimiento.

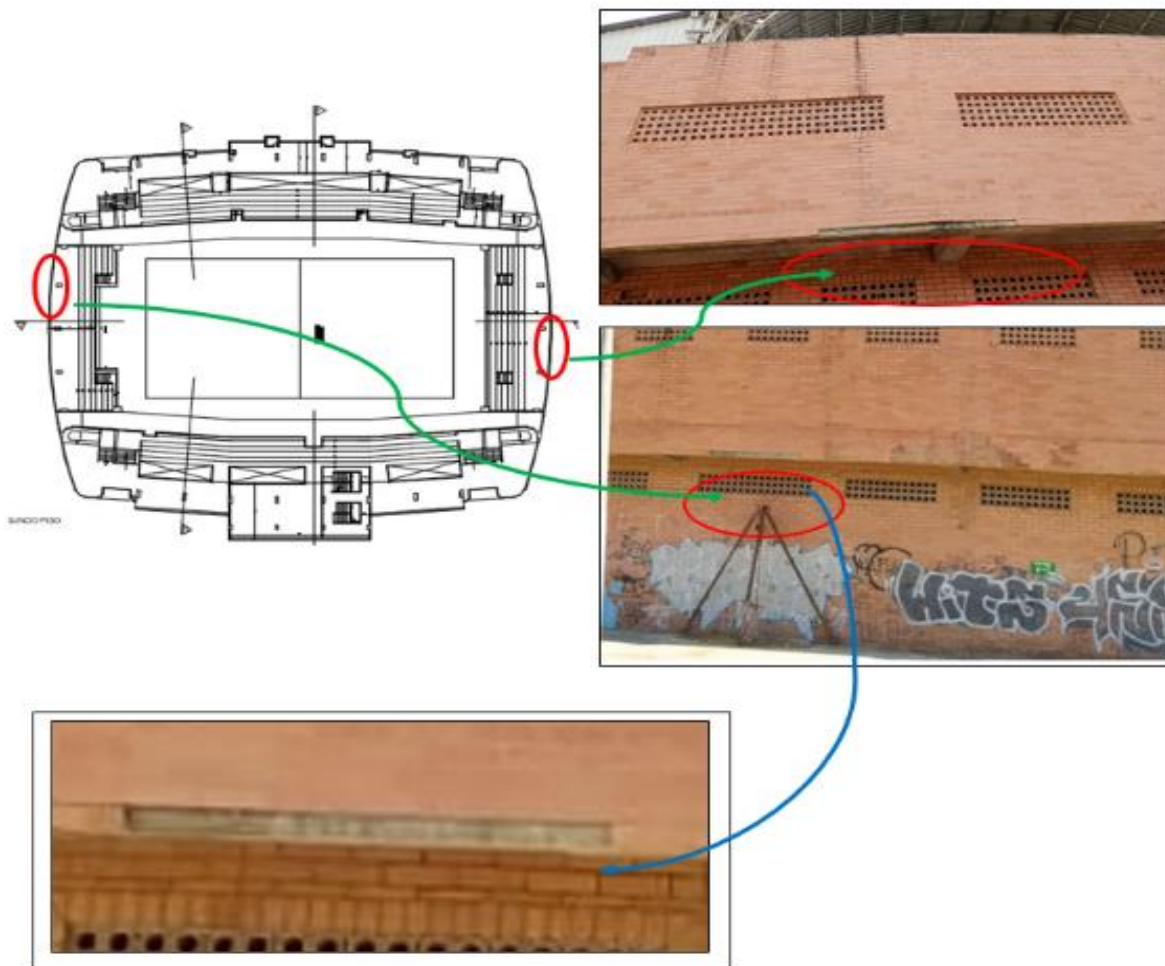
Ilustración 16 - Lesión Desprendimiento del Enchape Planta segundo piso.

#### Lesión 1 Desprendimiento Por Acabado Continuo (Ficha 5)

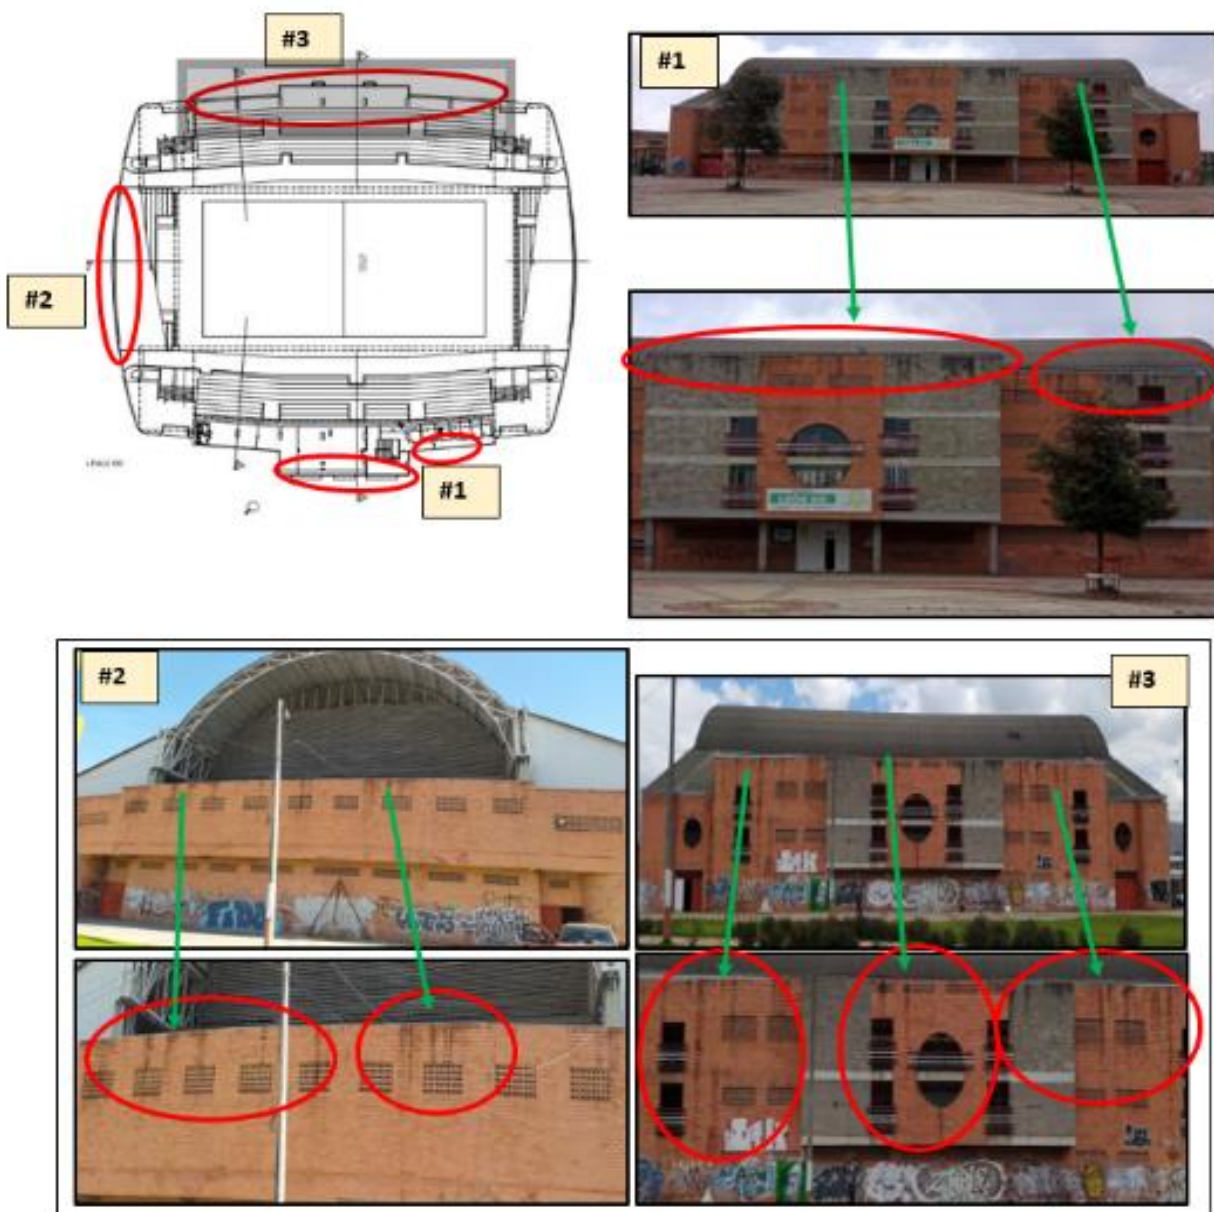
*Ilustración 17 - Lesión Manchas por Suciedad de Humedades Planta palcos.*

**Lesión 2 Suciedad Por Lavado Superficial (ficha 5).**

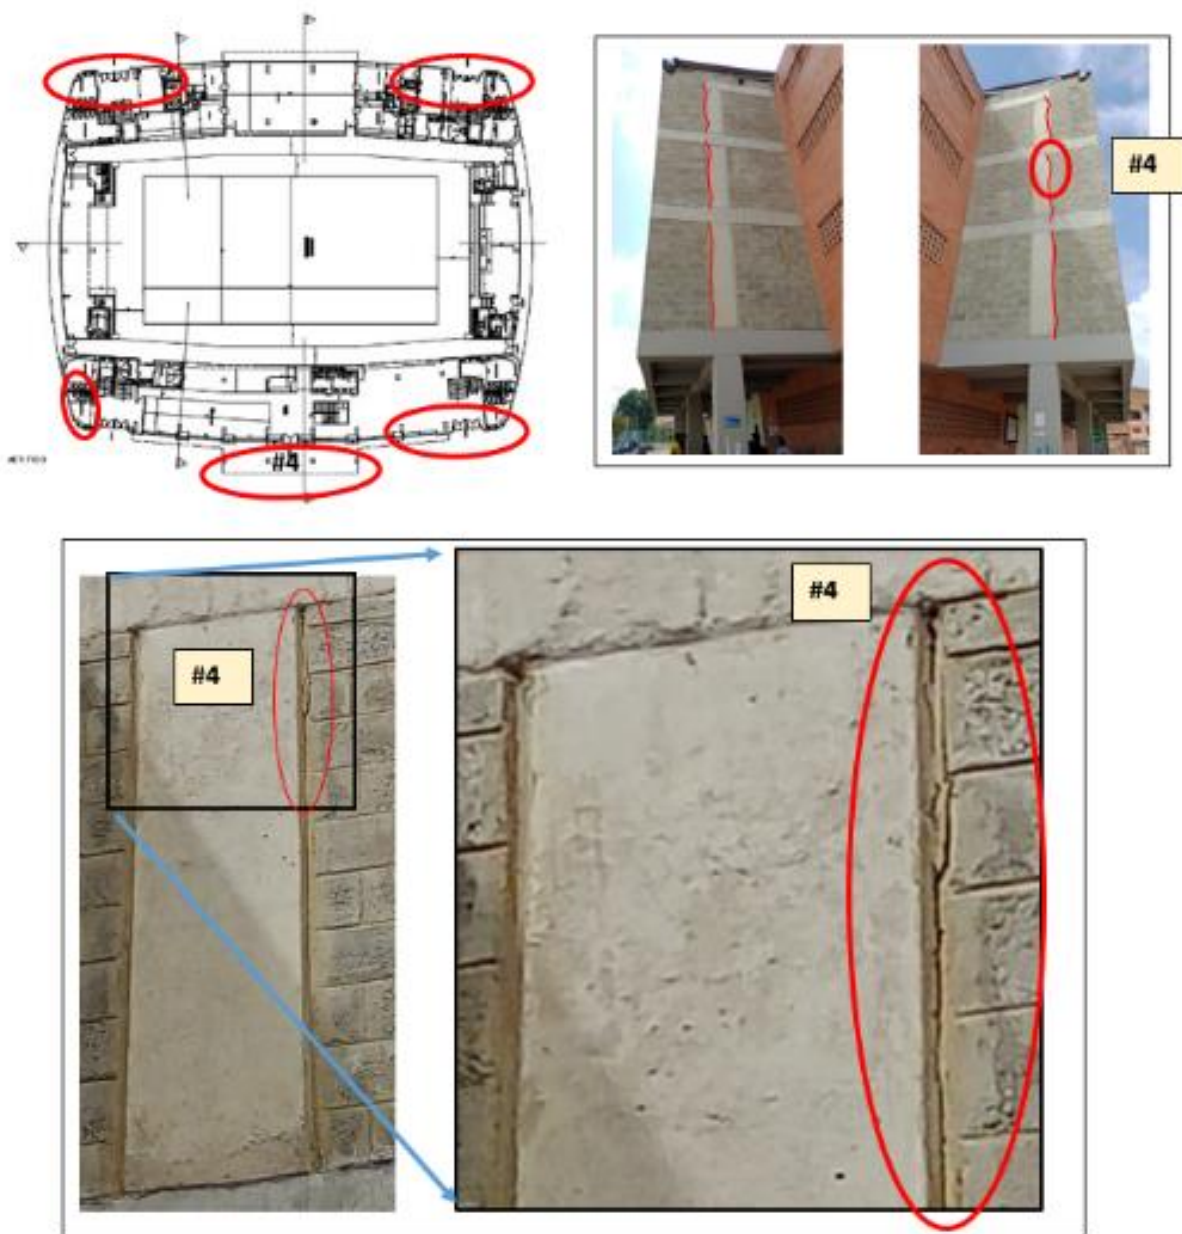
*Ilustración 18 - Lesión de Fisuras por Dilatación Planta primer piso.*

**Lesión 3 Grietas en la Mampostería Por dilatación (ficha 6).**

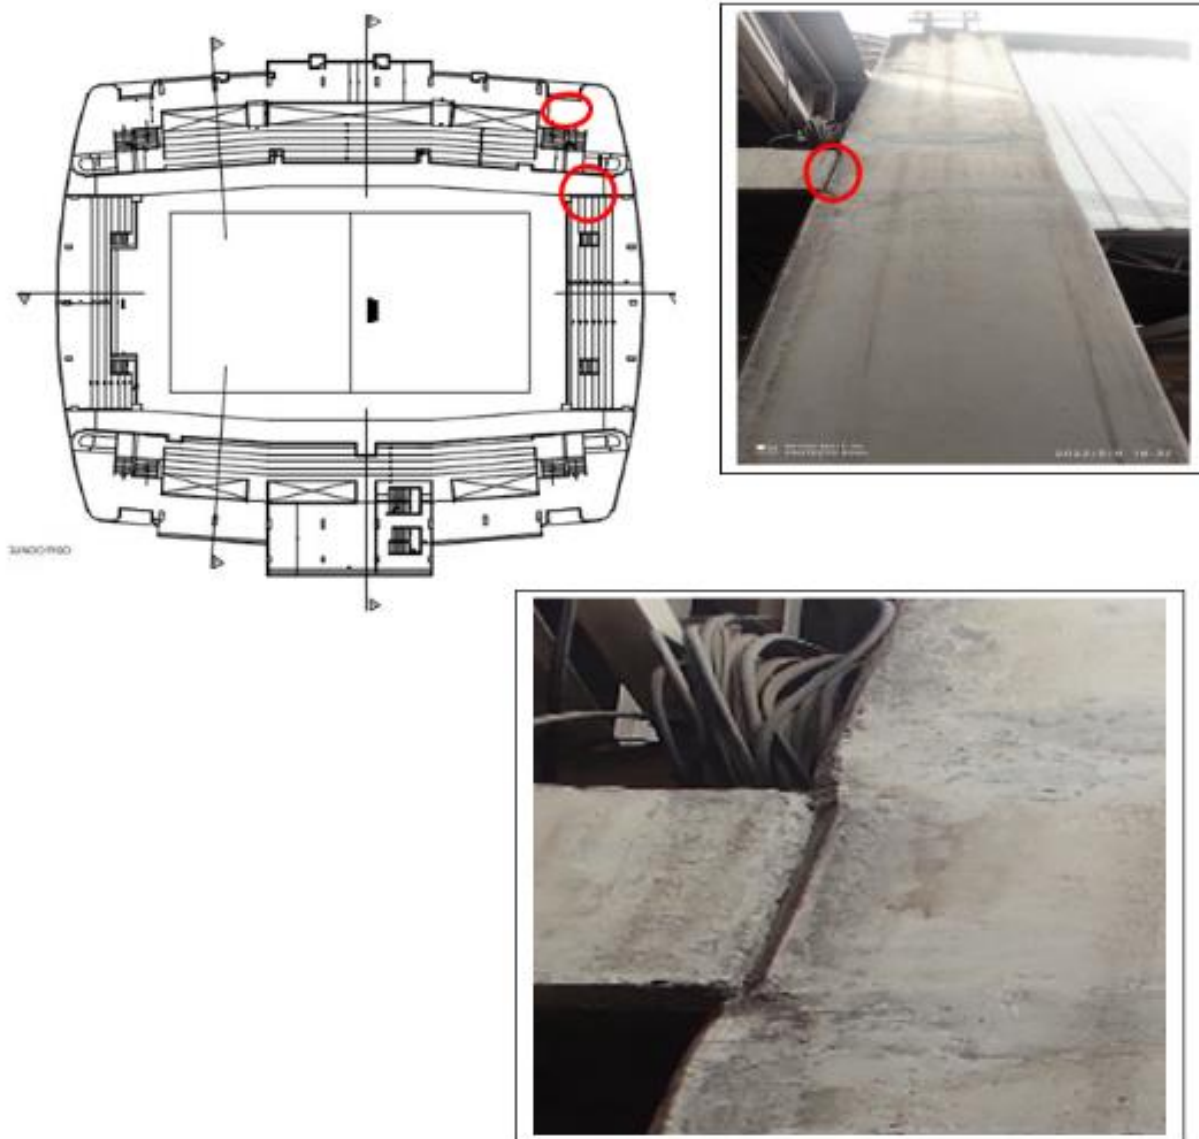
*Ilustración 19 - Fisuras por Esfuerzo o Soporte Planta segundo piso.*

**Lesión 4 Fisuras por esfuerzos o Soportes (ficha 6).**

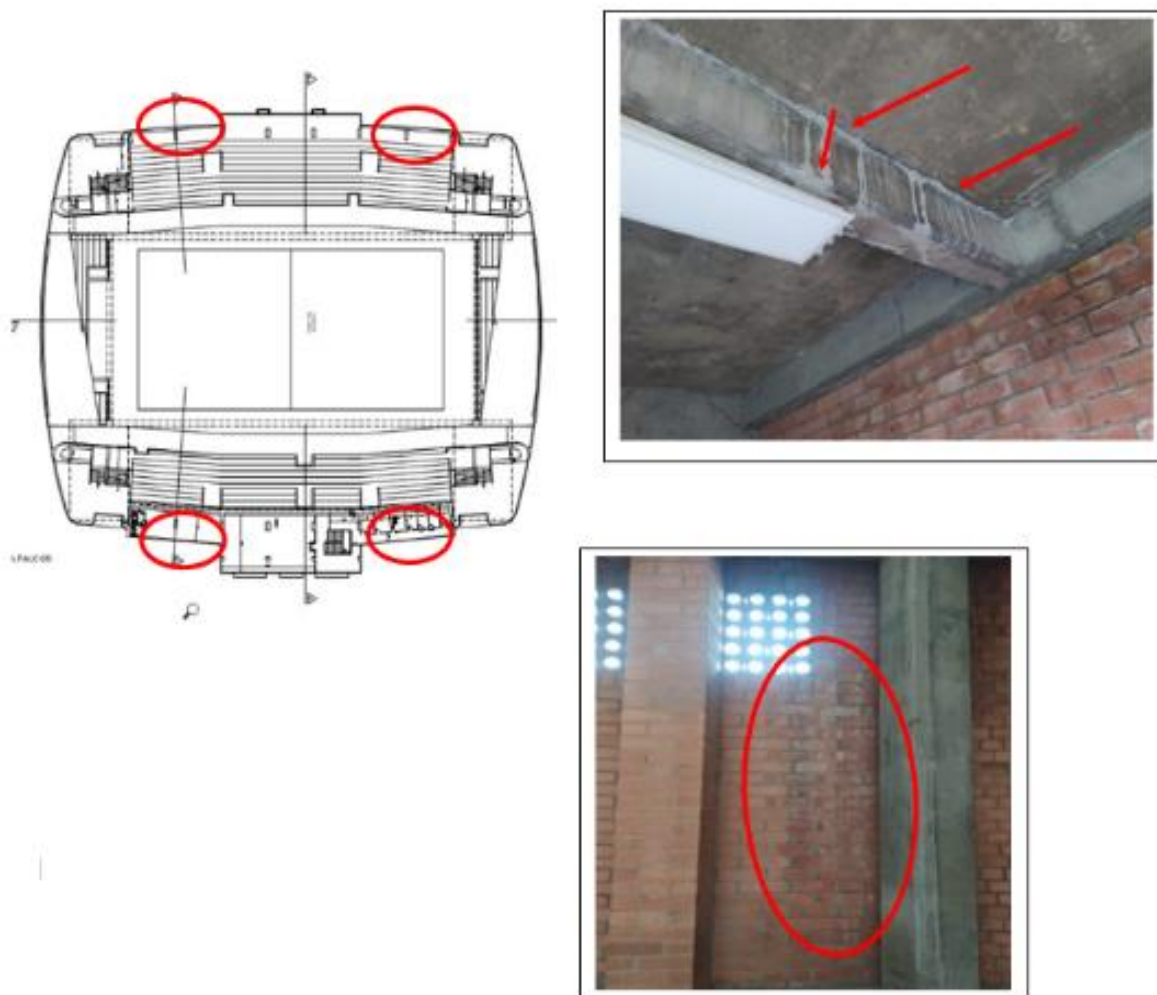
*Ilustración 20 - Humedad por Filtración Planta palcos.*

**Lesión 5 Humedad Por Filtración (ficha 7).**

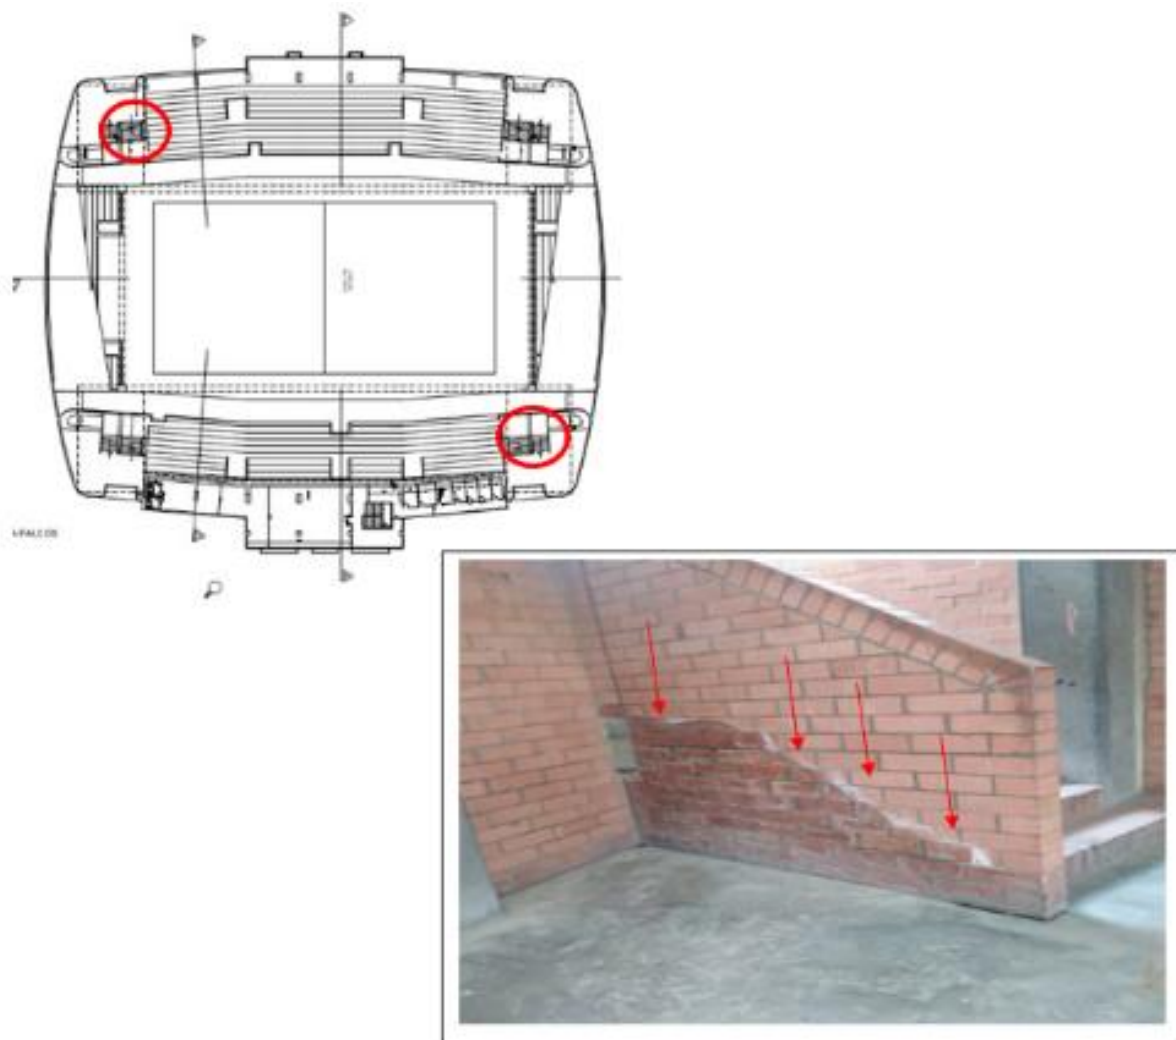
*Ilustración 21 - Humedad por Capilaridad Planta palcos.*

**Lesión 6 Humedad por Capilaridad (ficha 7).**

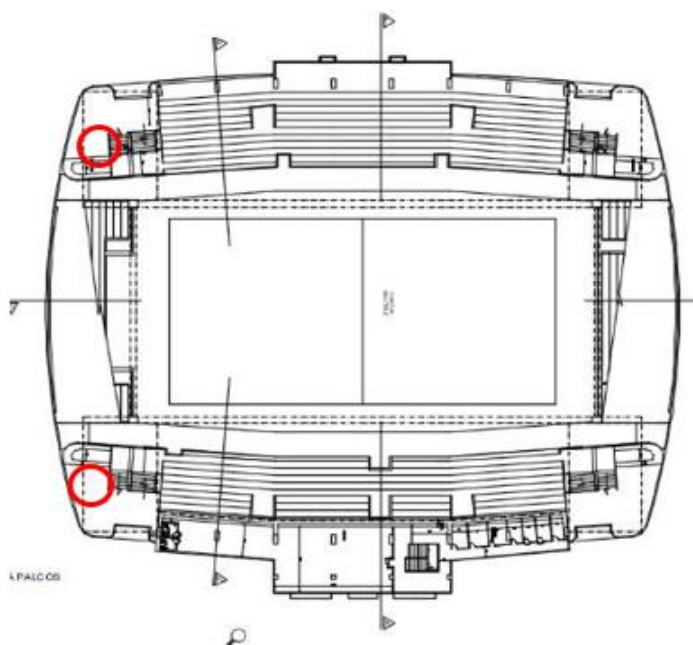
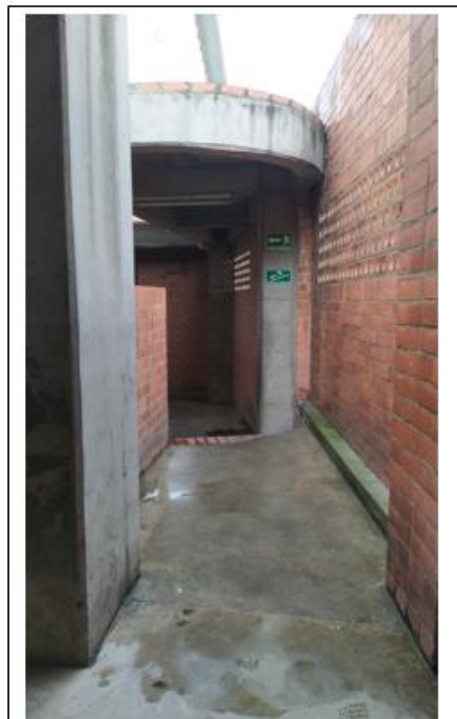
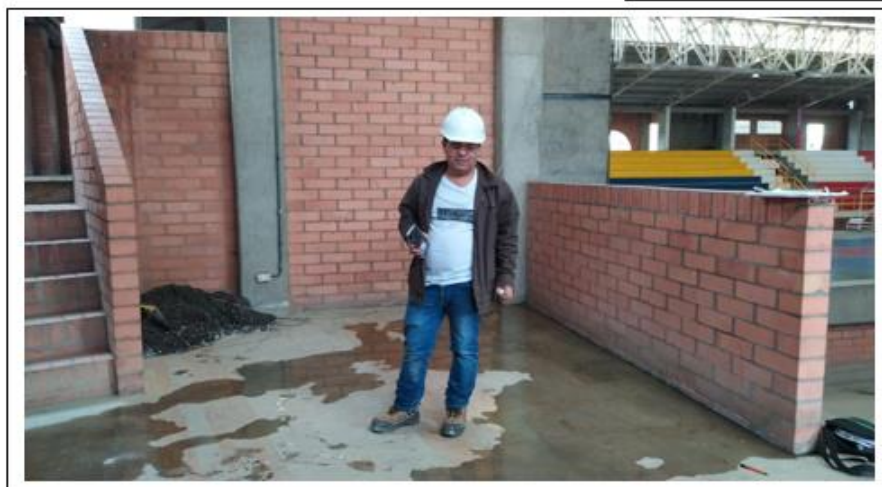
*Ilustración 22 - Humedades por defectos Constructivos, Omisión de cubierta Planta palcos.*

**Lesión 7 Humedad Por defectos de Obra (ficha 7).**

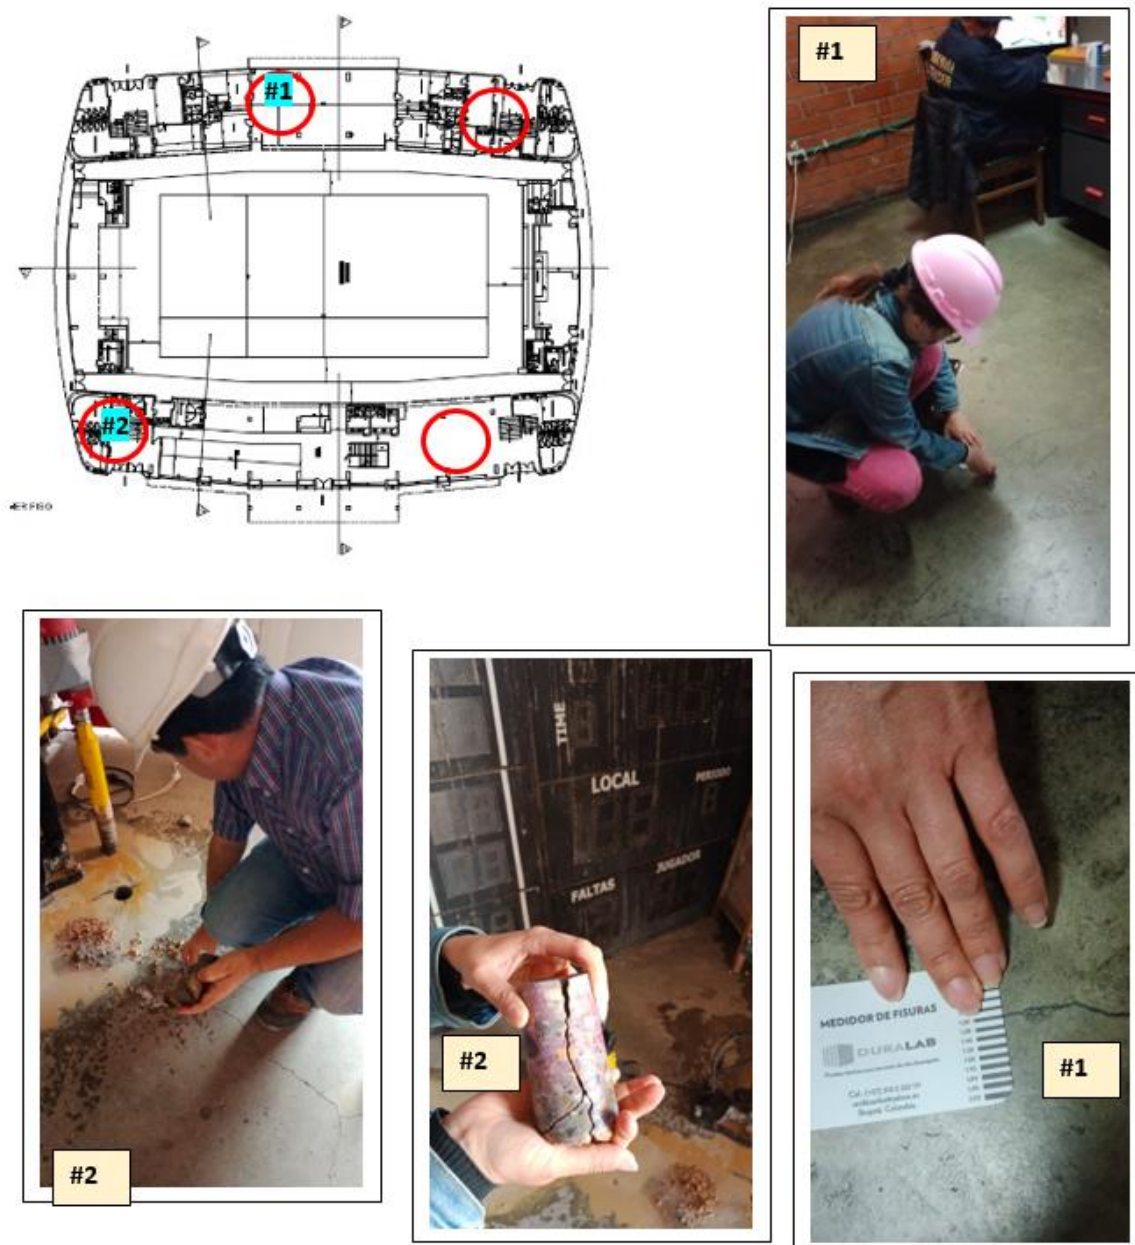
*Ilustración 23 - Grietas en losas de contrapiso Planta primer piso.*

**Lesión 8 Grietas Por Dilatación y Contracción en losa de contrapiso (ficha 9).**

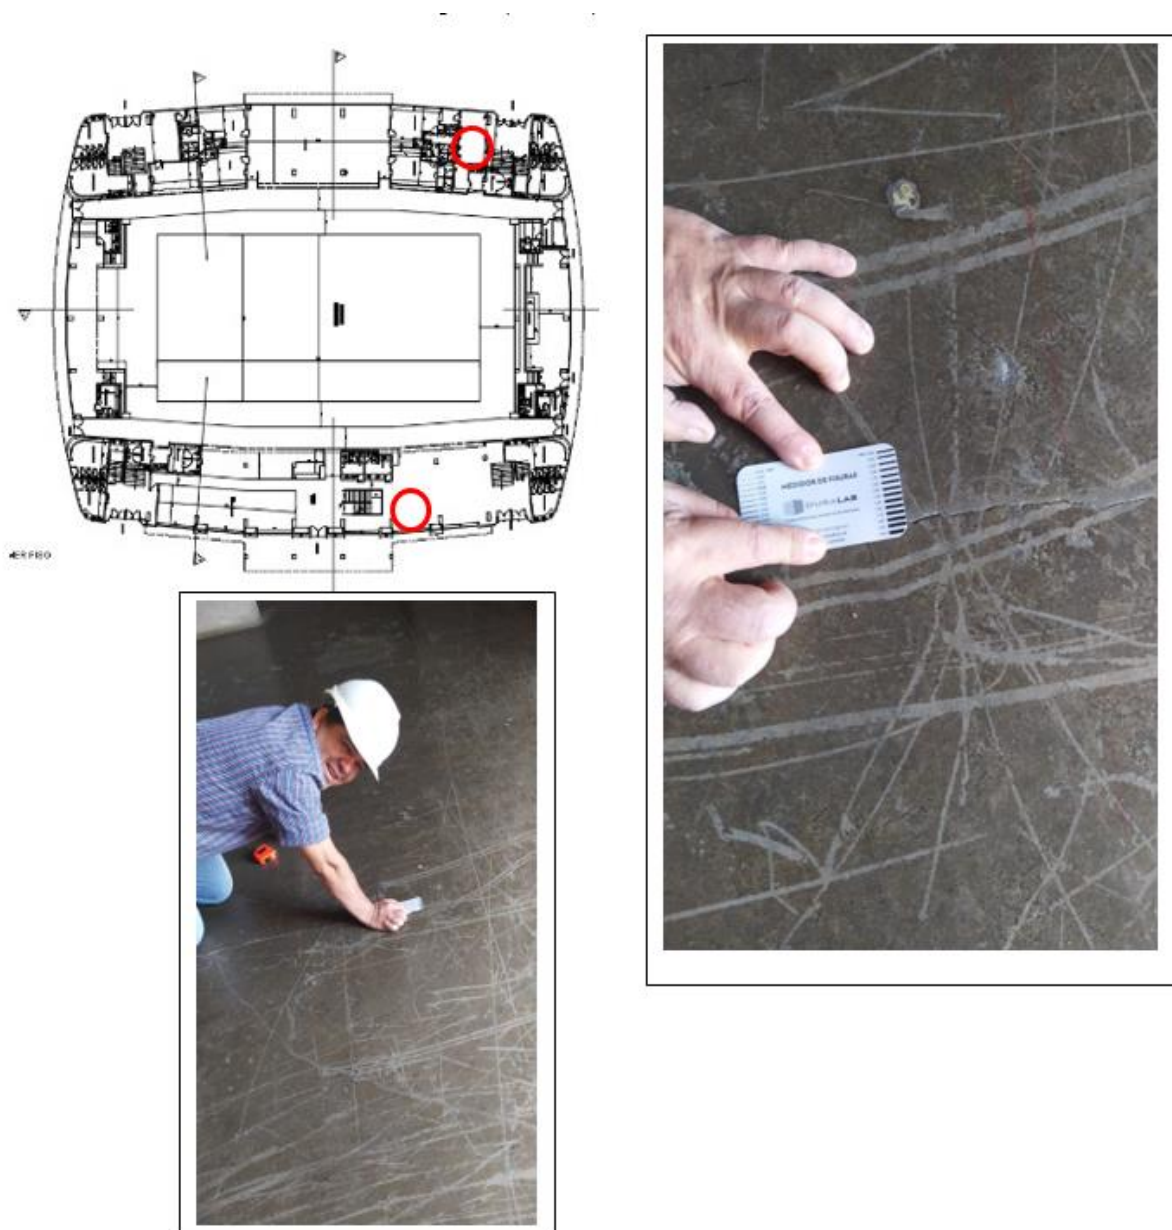
*Ilustración 24 - Grietas en losa de entrepiso Planta segundo piso y tercer piso.*

**Lesión 9 Grietas en losa de entrepiso (ficha 9).**

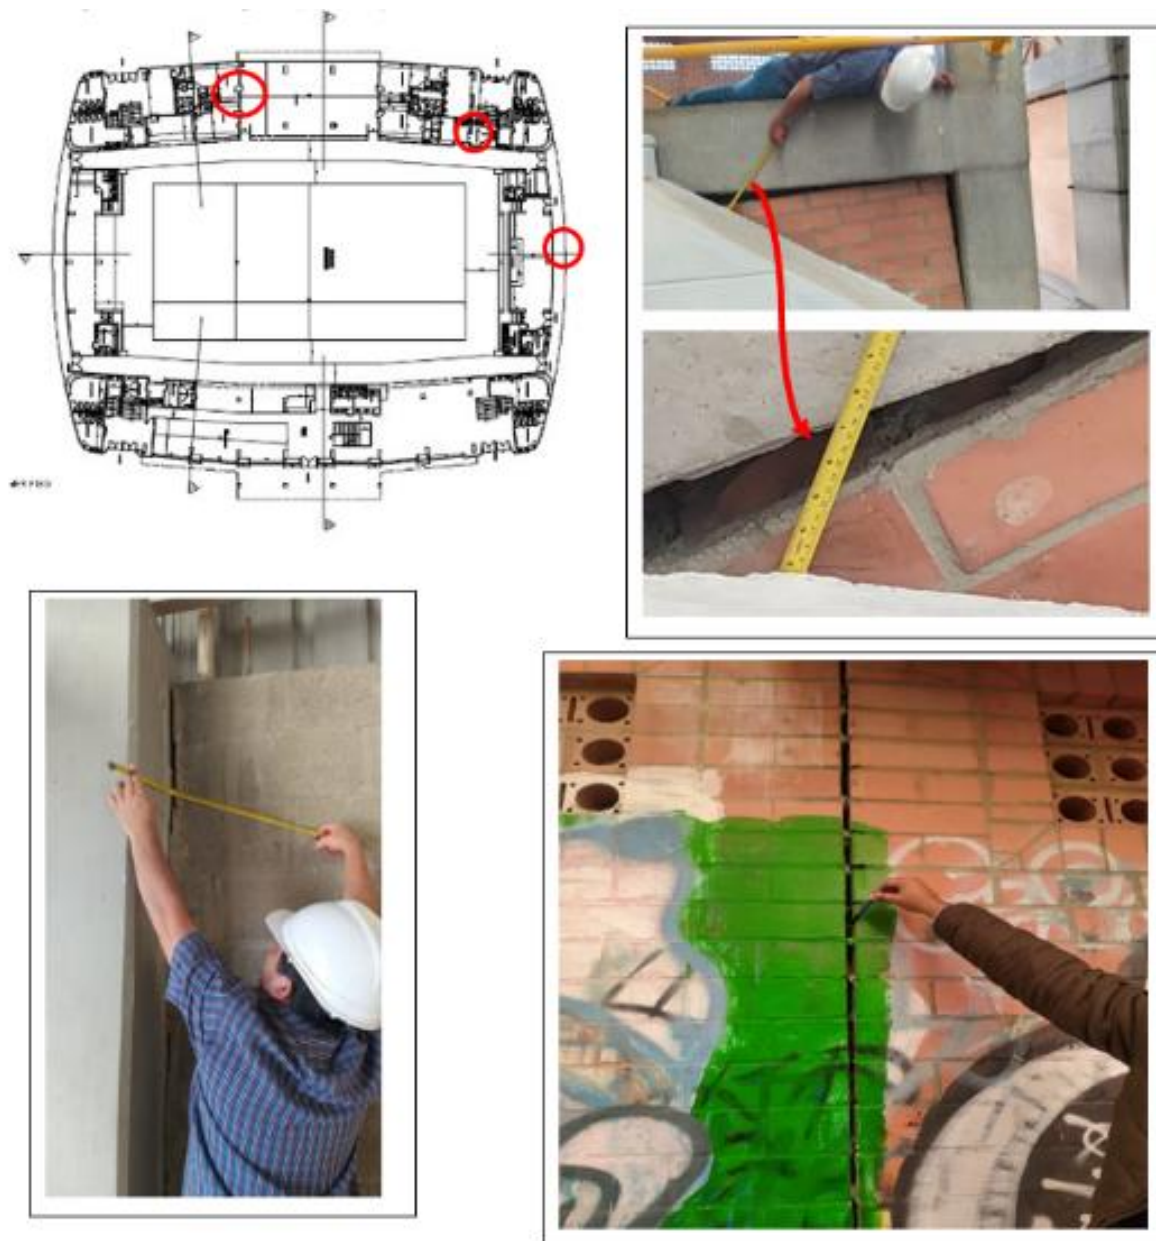
*Ilustración 25 - Grietas por des colgamiento de muro interior y exteriores en mampostería en 1,2,3 pisos.*

**Lesión 10 grietas por muros descolgados en 1,2,3 piso y grietas por cortante en mampostería tercer piso (ficha 9).**

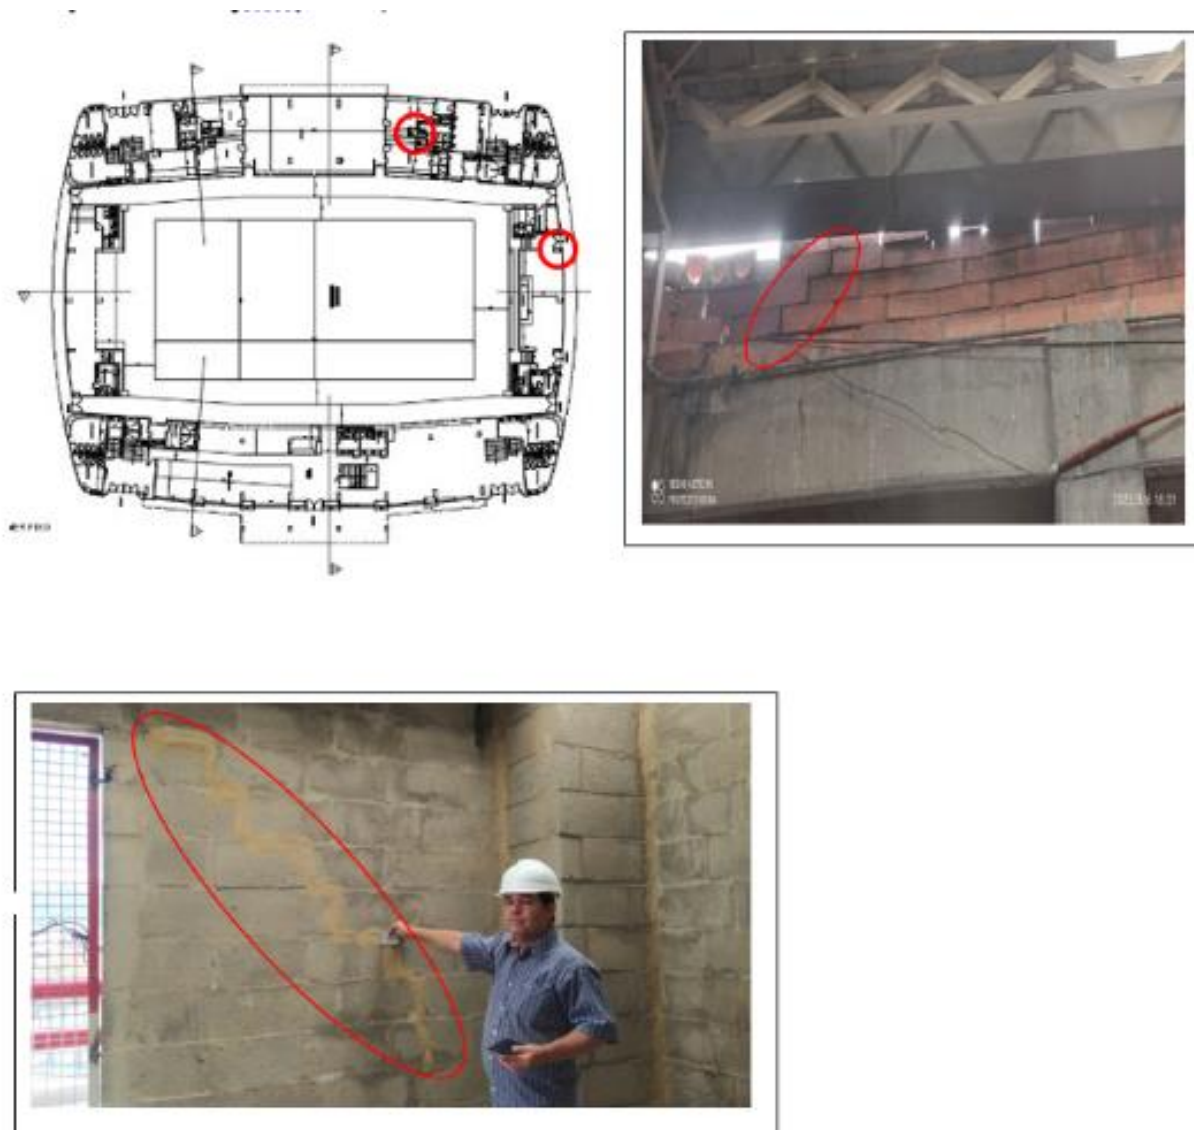
*Ilustración 26 - Grietas por cortante en mampostería en 2,3 pisos.*

**Lesión 12 grietas por muros descolgados en 1,2,3 piso y grietas por cortante en mampostería tercer piso (ficha 9).**

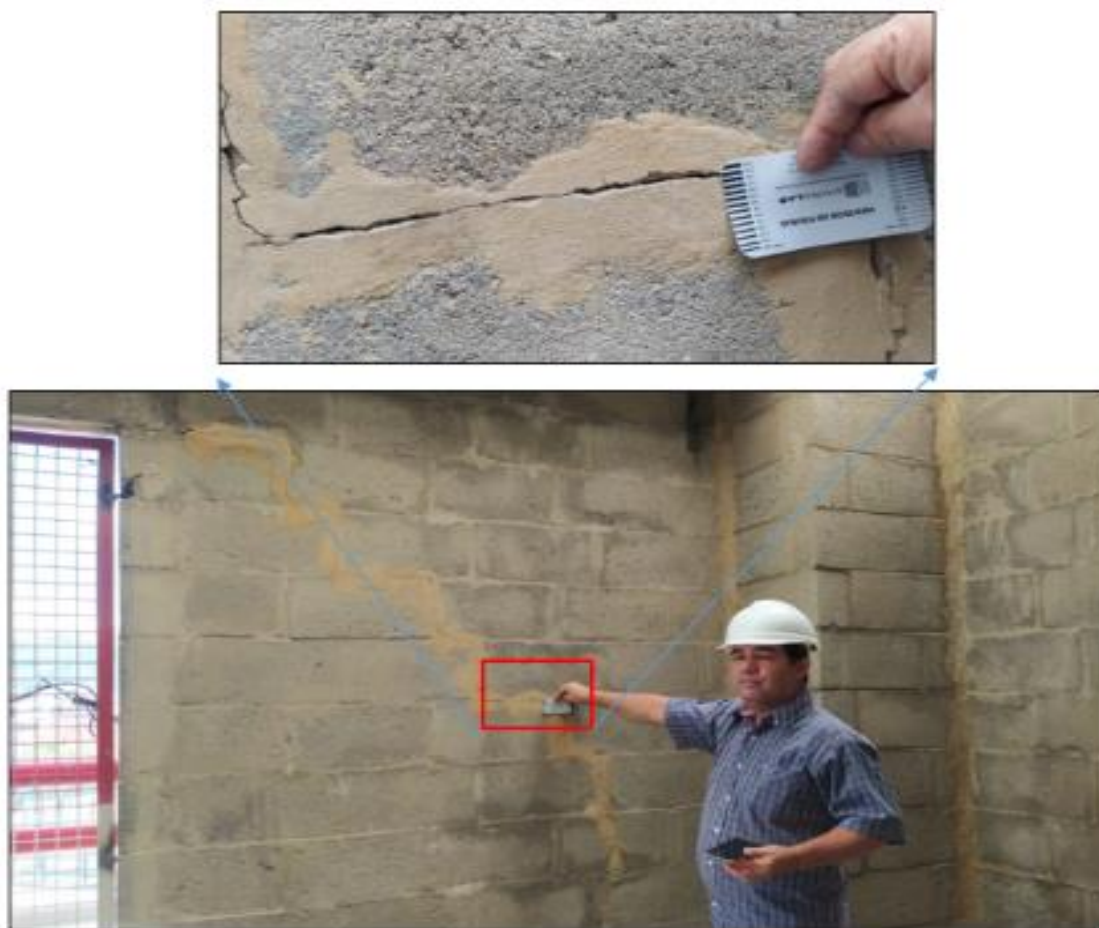
*Ilustración 27 - Lesiones más Marcadas, Grietas por Cortante.*

Entre las patologías más representativas tenemos las grietas de cortante que se notan en el piso 2 y 3, se han generado por la deficiencia en cimentación, se tenía el precedente de que el estudio de suelos decía que había suelos expansivos críticos, y que los pilotes debían penetrar 18m, no podemos confirmar a que profundidad los construyeron, tampoco hay algún registro de control, pero los asentamientos por consolidación aún continúan muy paulatinamente y consideramos que esto ha generado problemas a los elementos no estructurales.

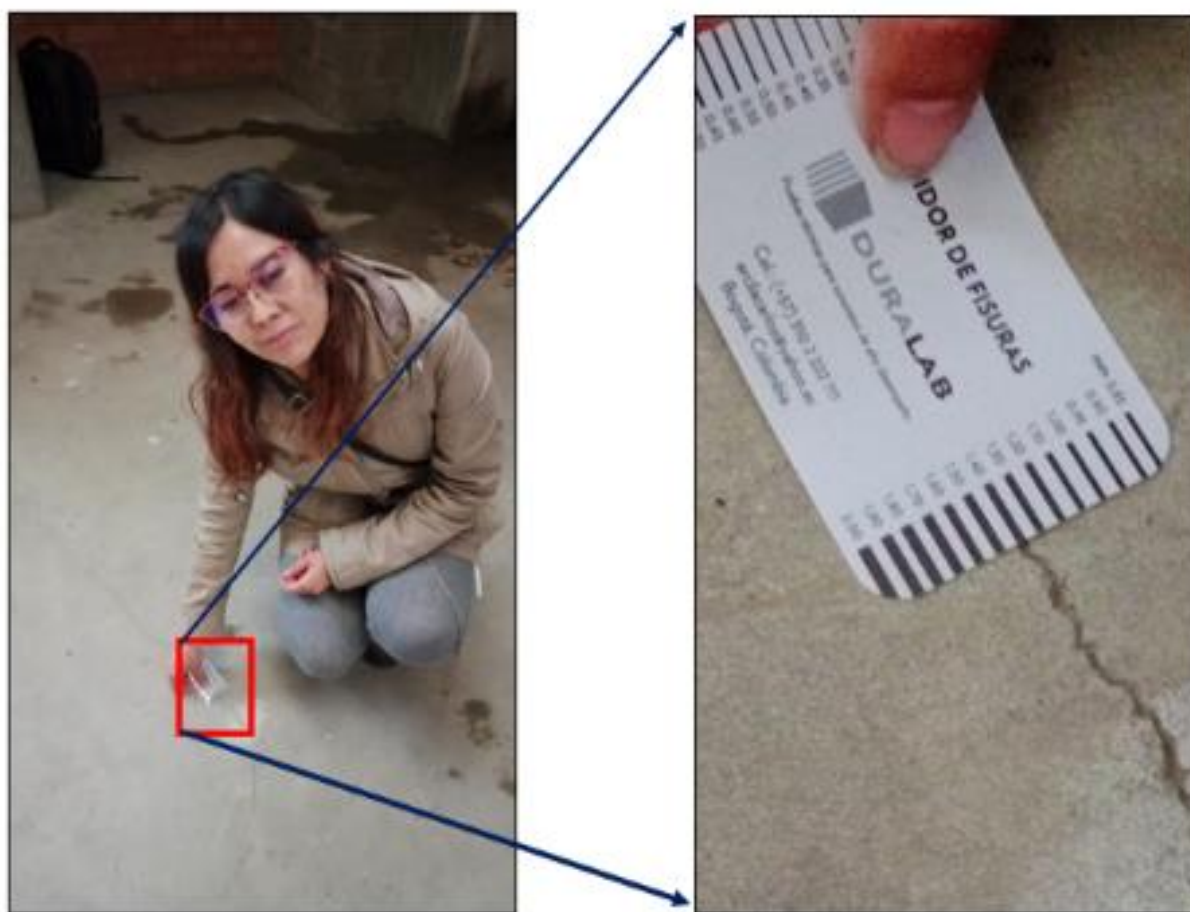
*Ilustración 28 - Grietas por Dilatación y contracción*

Tenemos las **grietas por dilatación y contracción** de las losas de entre piso nivel 2 y 3 y contrapiso piso 1.

En la identificación, inspección y medida se pudo evidenciar que este agrietamiento es muy repetitivo en los dos niveles, y que estas atraviesan todo el espesor, hay deficiencia de acero de refuerzo (solo se encontró una malla electrosoldada de 15\*15cm y calibre 4,5mm, además faltaron dilataciones transversales y longitudinales, esto generó tan repentino la aparición de las fisuras, luego se tornaron en grietas, lo único excelente es la resistencia de concretos que cuyo  $f'c$  es mayor a 3500 psi.

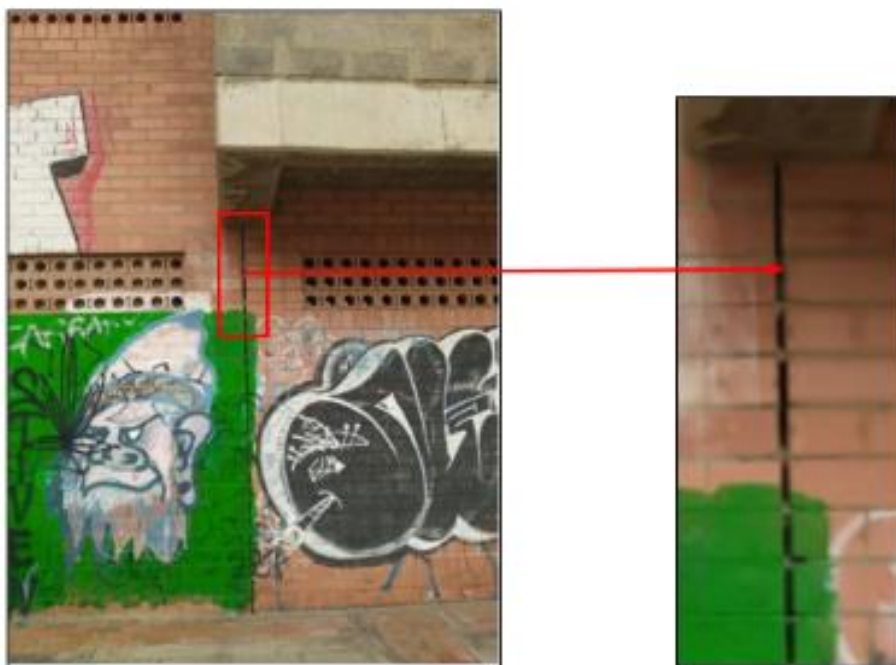
*Ilustración 29 - Grietas por Desprendimiento*

Tenemos las **grietas por desprendimiento** de muros de mamposterías en las 4 fachadas:

Evidentemente son muy marcadas en los muros de mampostería con dovelas (varilla de  $\frac{1}{2}$ " espaciada cada 1,50m) , tanto internos como externos, pero muy claras en los externos donde los muros se hicieron independientes a la super estructura, su cimentación fue construida después de hacer el pilotaje de los pórticos en concreto como podemos ver la altura de estos muros es más corta a 6m en la parte lateral y mayor a 9 m en la parte central, simplemente se apoyó en una viga de cimentación de sección 0,50\*0,40m + un solado e=5cm ampliado 20cm a lado y lado, seguido por una restitución de recebo granular con espesor 35/40cm compacto y por debajo se puso un geotextil tejido, consideramos que estos muros son muy esbeltos, no hay adherencia monolítica a la superestructura y que una simple dovela cada 1,50m es deficiente para soportar la verticalidad y la carga.

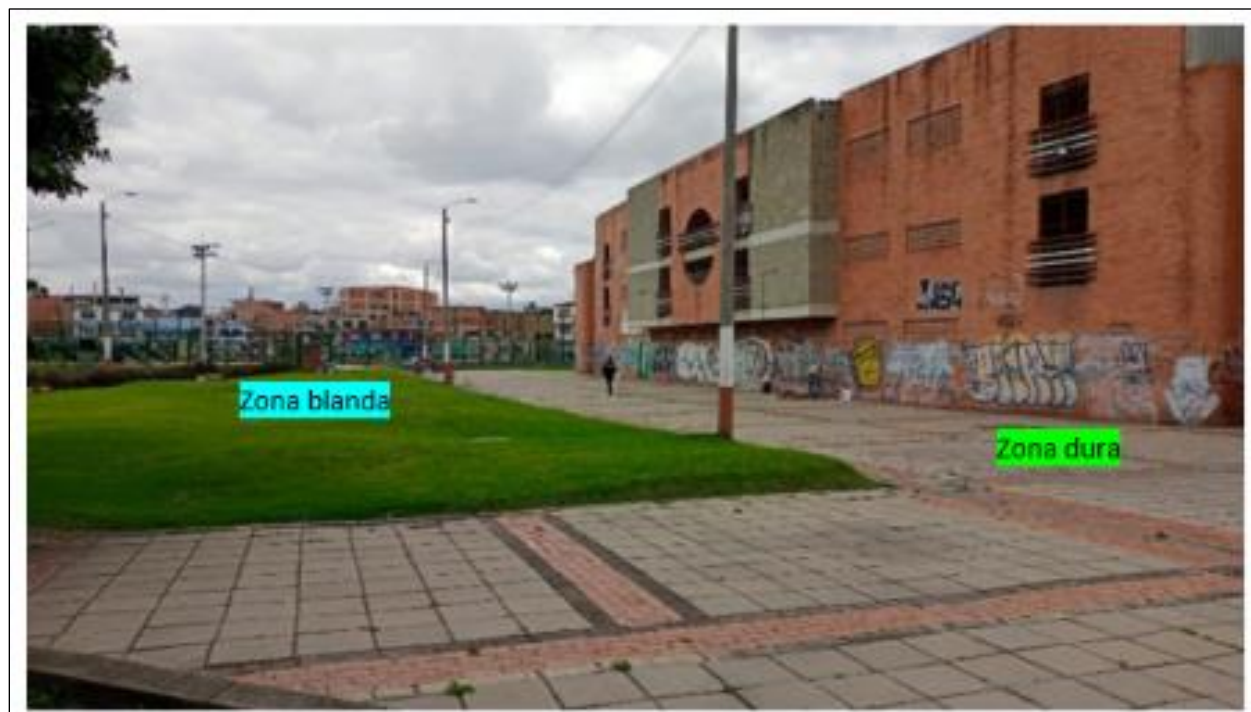
*Ilustración 31 - Contorno Edificación Zona duras, zonas blandas, sin cunetas N1.*

En la zona sur, occidente y norte después de la zona dura sigue una zona blanda en pasto tipo gramilla delimitada por una cuneta prefabricada de deficiente sección, y consideramos que como elemento drenante cumple un 60% porque prácticamente por el intemperismo algunas

piezas no encajan y el agua lluvia se infiltra continuamente, así que es un foco que ayuda a que las aguas de escorrentía se infiltren por todo lado, la zona más bien mantiene muy húmeda.

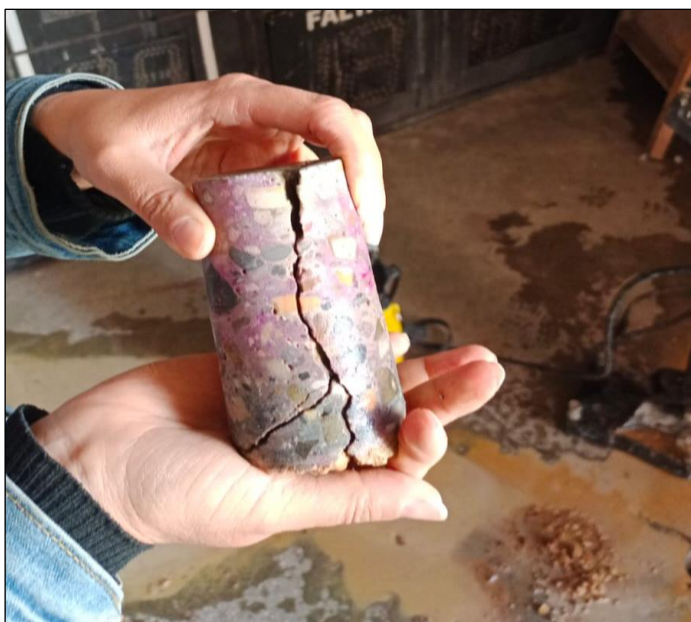
*Ilustración 47 - Testigo extraído para medir profundidad de grietas en losa contrapiso.*

**Testigo extraído de la losa de contrapiso zona nor- occidente, la losa tiene 11cm de espesor y la atraviesa completamente, esto es grave**

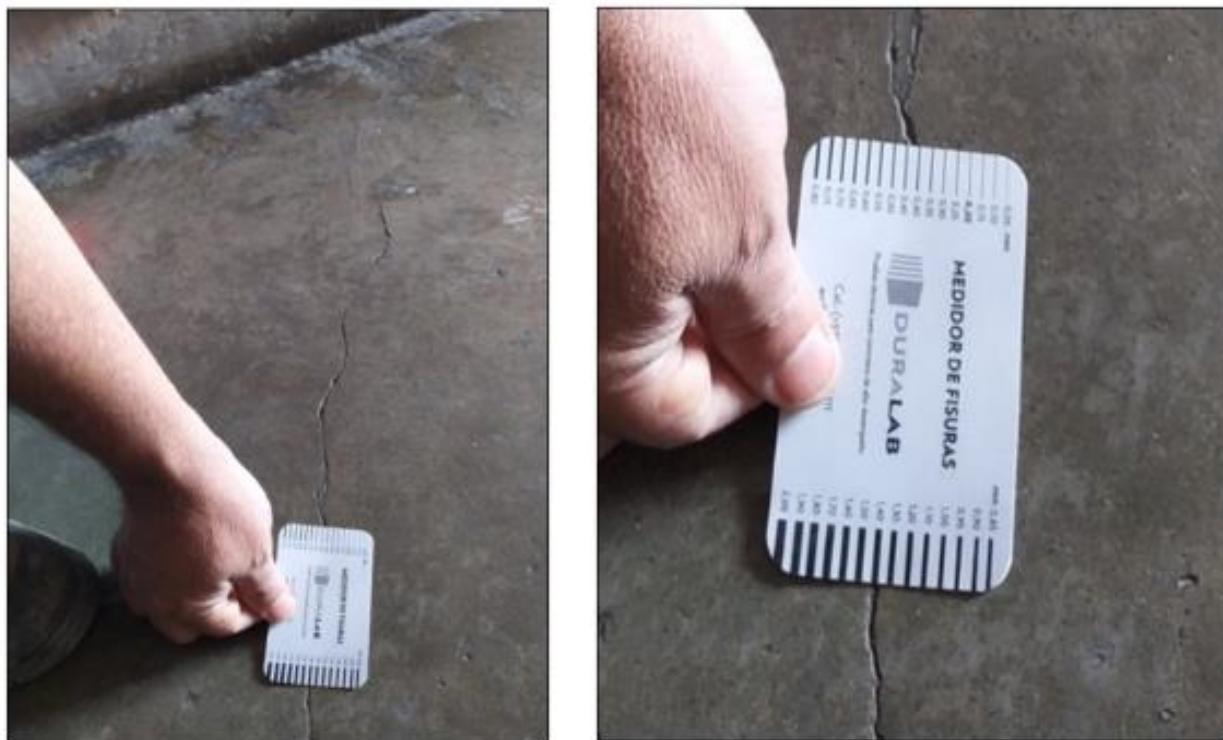
*Ilustración 49 - lesiones grietas en losa de contrapiso*

Se han generado por la deficiencia en el cálculo estructural y en el método constructivo, a pesar de que al hacer la medida de resistencia del concreto nos arrojó valores de  $f'_c > 4000$  psi (medido con rotura a la compresión de núcleos y esclerómetros) y a pesar de que la profundidad de PH carbonatación no es mayor a 23mm, las carencias de acero y juntas unidos a los asentamientos diferenciales han permitido que las grietas mayores de 3/5mm traspasen el espesor total, las cuales calificamos como graves.

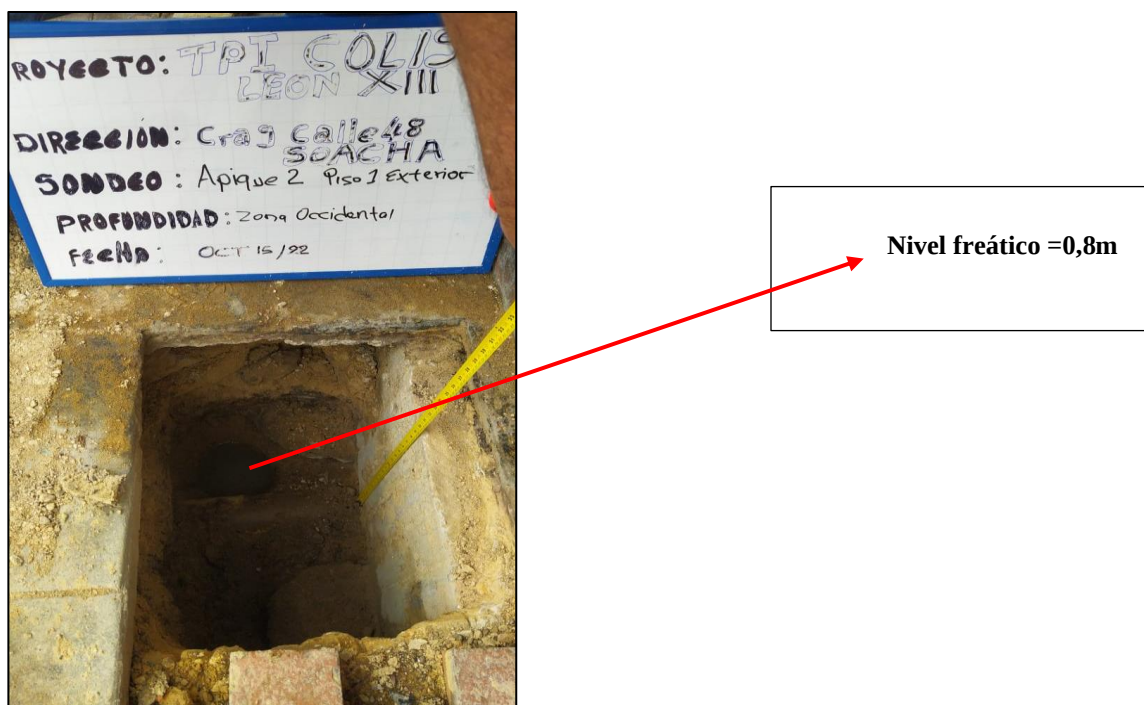
*Ilustración 50 - Apique con nivel freático zona occidental exterior coliseo león XIII.*

Cuando se hicieron los apiques el agua freática aparece a los 80cm, entonces este empozamiento de agua tiene súper saturado el suelo de apoyo de la cimentación del muro, otro punto en contra de los malos diseños.
