Estudio patológico para la identificación e intervención de lesiones en el Puente 16, calzada derecha, ubicado en la vía Bolombolo–Amaga, Pacífico 1

Universidad Santo Tomás
Facultad de Ingeniería Civil
Especialización en Patología de la Construcción
2025

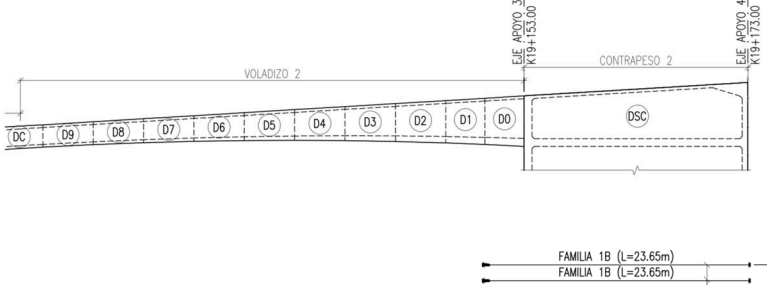
Fecha de intervención	Ubicación
<p>2021. Tensionamiento de cables auxiliares Contrapeso 2</p>

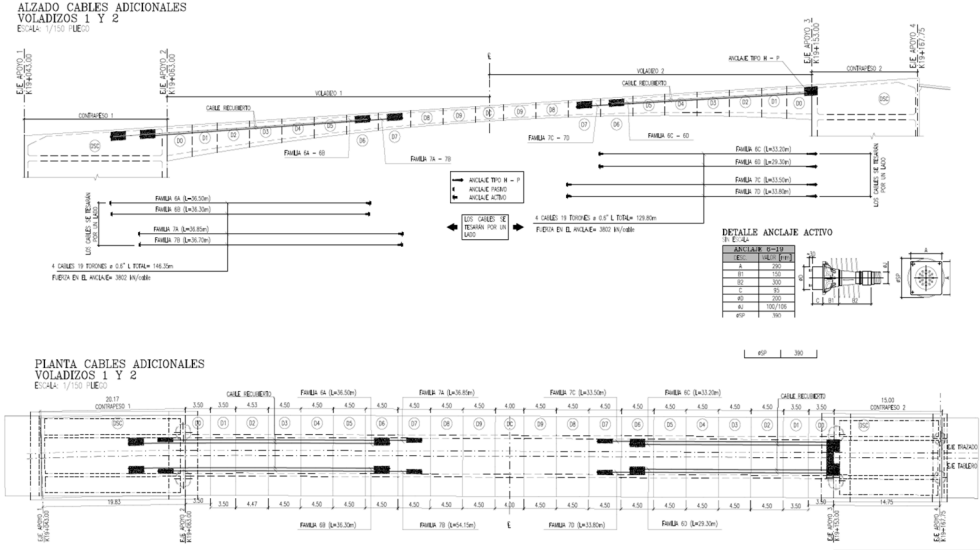
<p>2022. Reforzamiento de puente</p>

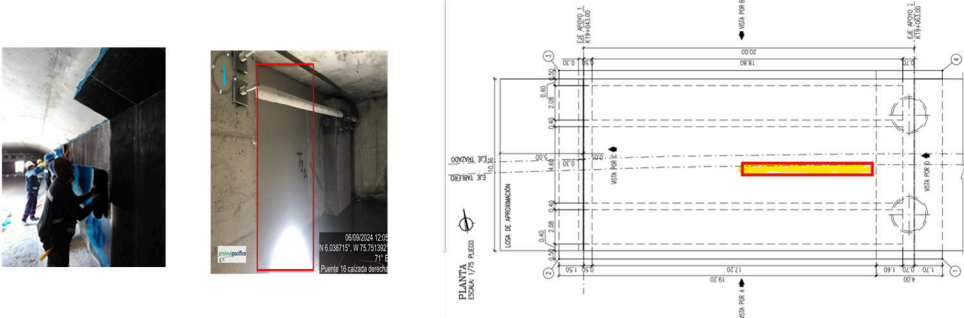
<p>2023 Instalación de fibra de carbono</p>

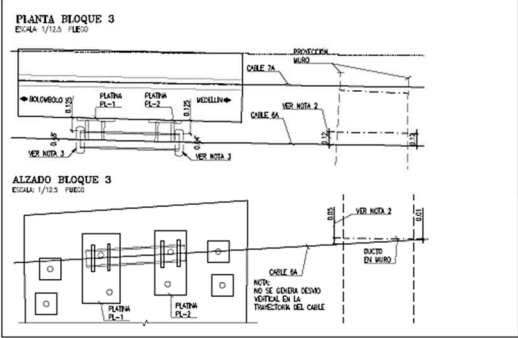
Fecha de intervención	Ubicación																																			
<p>2023 Nuevo sistema de reforzamiento, se destensiona el instalado en el 2022</p>

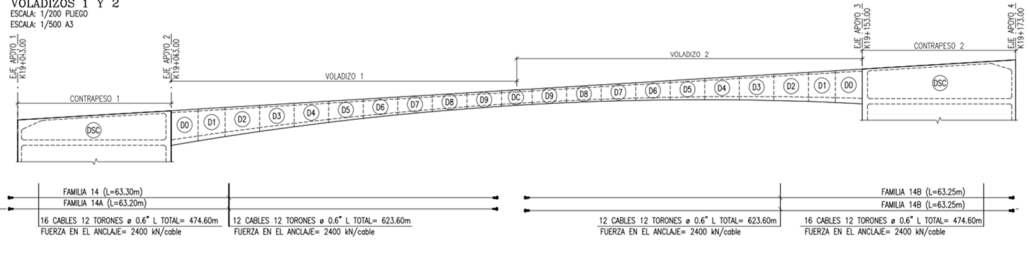
<p>Tensionamiento de los ductos auxiliares desde las dovelas 5 - fibra inferior</p>

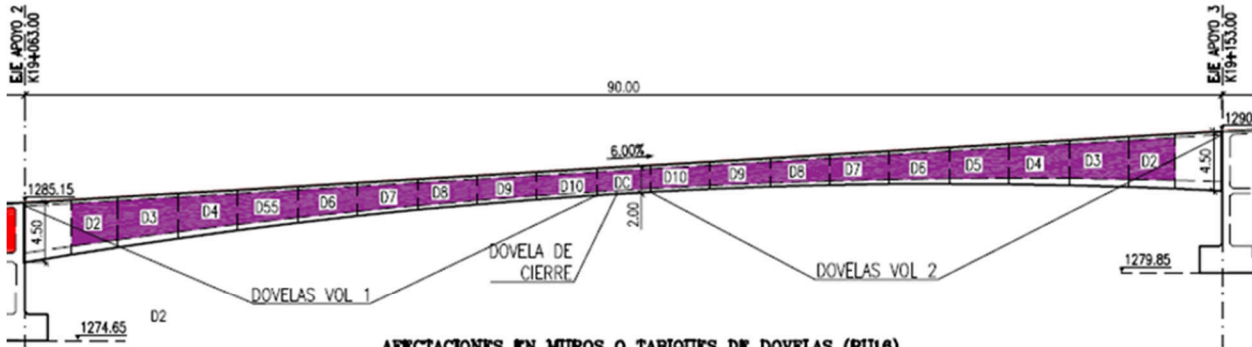
Afectaciones en dovelas

Las mayores afectaciones incluyen fisuras y grietas en los muros de las dovelas, con una inclinación aproximada de 45° extendiéndose desde el voladizo (parte alta) hasta el contrapeso (parte baja) (Ver Tabla No 7 y Anexo 4). Este deterioro se atribuye a tensiones por deflexiones superiores a las calculadas, variaciones térmicas, procesos de retracción y fluencia del concreto, activación de esfuerzos no previstos y posibles sobrecargas por el movimiento del carro de avance durante la construcción. Estructuralmente, estas fisuras continuas y paralelas reducen la capacidad portante local, aumentan la vulnerabilidad a cargas dinámicas, junto con las sísmicas y afectan la integridad monolítica, provocando mayores deformaciones y un comportamiento no esperado en servicio. Las evaluaciones dinámicas (analizadas por Pedelta) confirmaron la necesidad de un seguimiento continuo y un tratamiento inmediato para controlar la progresión y evitar efectos adversos en la durabilidad. Otro conjunto de afectaciones se detectó en los muros del contrapeso 1 (Ver Anexo 4), incluyendo fisuras importantes en los muros y en la parte inferior del tablero superior. Los daños en el tablero superior son causados por el pretensado longitudinal que tienen su origen en la falta de espesores de placa y recubrimientos inadecuados y por esfuerzos concentrados no previstos que generan tracciones. Por otro lado, las lesiones observadas en los muros del contrapeso tienen su origen en problemas de estabilidad del suelo, lo que explica la inclinación de las fisuras que se desarrollan desde la zona no soportada en pilotes, tienen su inicio en la zona alta hacia la zona más rígida soportada en pilotes en la parte inferior. La evaluación determinó que estas lesiones comprometen la estabilidad y rigidez local del contrapeso, aumentando el riesgo de movilización excesiva ante cargas operativas y sísmicas. Ante esto, el

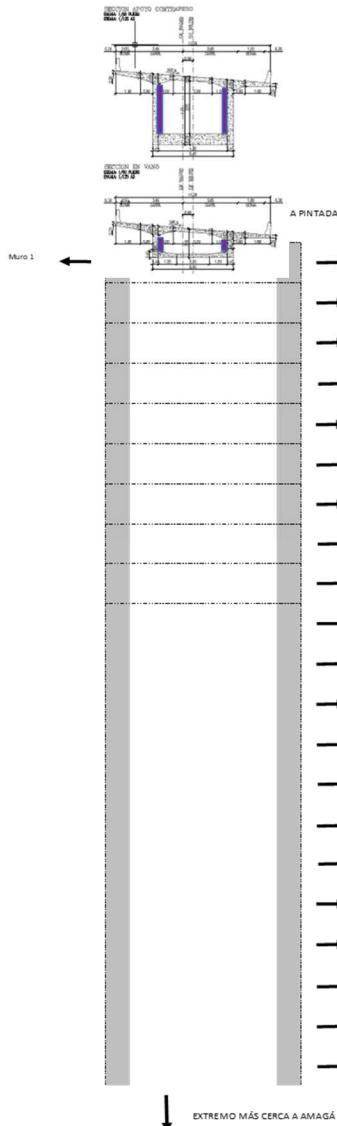
AFECCIONES EN MUROS O TABIQUES DE DOVELAS (PU16)

ESTRUCTURA INTERNA DEL PUENTE									
Área	Dovela	Figura No.	Ancho (mm)	Longitud (cm)	Área	Dovela	Figura No.	Ancho (mm)	Longitud (cm)
Muro 1 Voladizo 1	2 y 3	2	1.20	133	Muro 2 Voladizo 1	2 y 3	1	0.65	220
	2 y 3	3	0.75	303		3	2	0.75	275
	3	4	0.70	128		3	3	1.20	234
	3	5	0.55	189		3	4	1.10	191
	3	6	0.55	97		3 y 4	5	0.85	211
	3	7	0.85	147		3	6	0.65	126
	3	8	0.65	194		4	7	0.80	167
	3 y 4	9	0.55	243		4	8	0.70	224
	3 y 4	10	0.75	222		4	9	0.80	96
	3 y 4	11	0.55	163		4 y 5	10	0.90	274
4	12	0.60	88	4	11	1.40	60		
4	13	0.80	153	4 y 5	12	1.40	303		
4	14	0.80	227	5	13	0.65	131		
4	15	0.90	267	5	15	0.75	220		
4 y 5	16	0.70	146	5 y 6	16	1.30	110		
4	17	0.75	111	5 y 6	17	0.85	355		
4 y 5	18	0.60	181	6	18	0.65	29		
4	19	1.00	79	6	19	0.60	50		
5	20	0.80	16	6	20	0.75	145		
5	21	0.70	199	6	21	1.40	110		
5	22	1.00	100	6	22	0.95	60		
5	23	0.95	223	6	23	0.60	98		
5	24	0.90	154	6 y 7	24	0.55	110		
5	25	0.55	105	6	25	0.75	26		
5 y 6	26	0.70	160	6 y 7	26	1.30	152

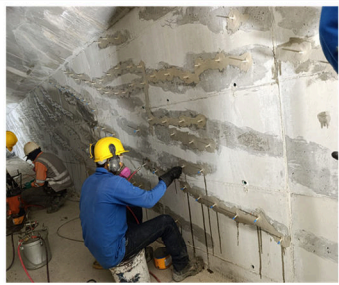
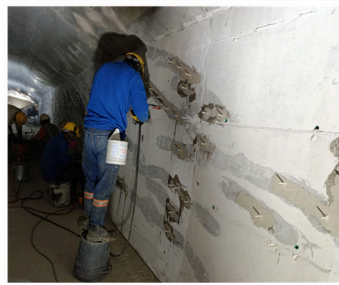
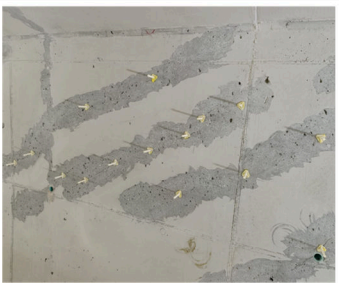
foto 1: Rerpación de grietas en muros dovelas	foto 2: Reparación de grietas en dovelas	foto 3: Instalación de boquillas de inyección en muros dovelas

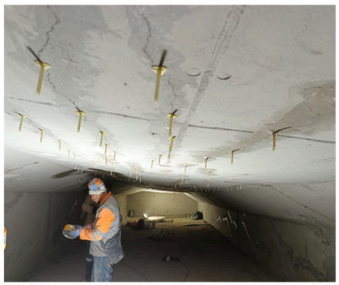
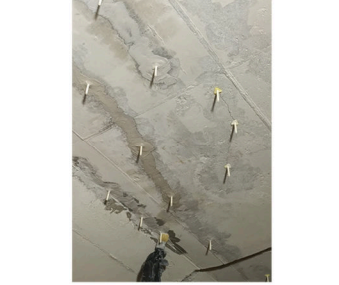
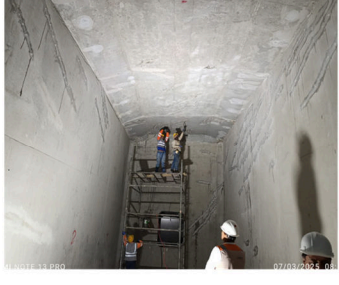
foto 4: Instalación de boquillas de inyección en tablero superior de dovelas	foto 5: Inyección de grietas en tablero superior de dovelas	foto 6: Reparaciones en tablero superior de dovela central

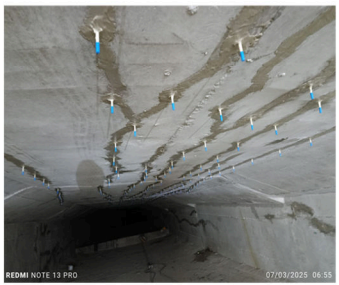
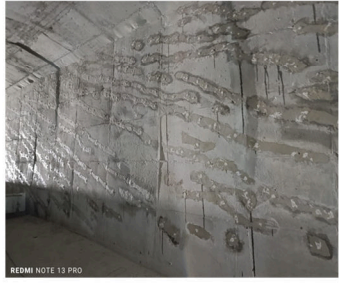
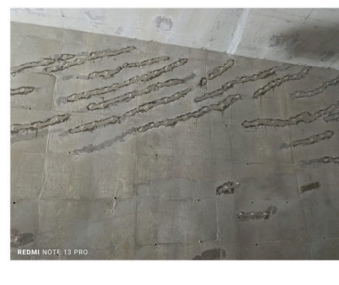
foto 7: Vista de grieta sellada	foto 8: vista de grieta sellada en muros	foto 9: Vista de grieta sellada en muros
