Estudio patológico para intervención de muro de contención

Universidad Santo Tomás  
Facultad de Ingeniería  
Especialización en Patología de la Construcción  
2026

El proyecto corresponde al estudio patológico y propuesta de intervención de un muro de contención ubicado en la Calle 52 entre carreras 49 y 50, zona urbana del municipio de Hispania, departamento de Antioquia. La inspección técnica fue realizada el 20 de septiembre de 2025.

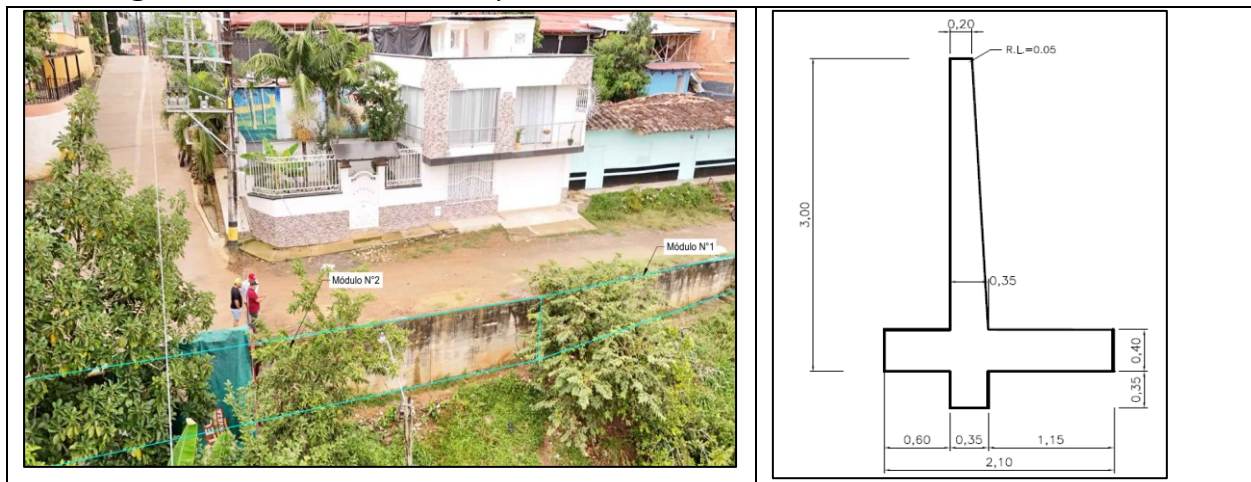
**Figura 1.** Muro de contención y dimensionado

Las dimensiones del muro fueron verificadas mediante levantamiento estructural en campo y contrastadas con la información técnica disponible (**Figura 1**). El dimensionamiento considera geometría general, sección transversal y características de refuerzo, en función de garantizar estabilidad frente a empujes laterales del terreno y condiciones ambientales del sitio.

El muro de contención presenta actualmente diversas patologías, entre las cuales se identifican fisuras, grietas y desprendimientos de concreto de manera significativa, así como evidencia de eflorescencias, asentamientos localizados y un leve volcamiento en el módulo N.º 2. Adicionalmente, no se evidencia la presencia de un filtro de drenaje en el trasdós del muro.

Asimismo, se observan humedades y empozamientos en la corona del muro. Por otra parte, se identificaron oquedades en el módulo N.º 1, el cual, además, no cuenta con la pata de concreto, tal como se muestra en la Figura 1. Cabe resaltar que para una mayor interpretación

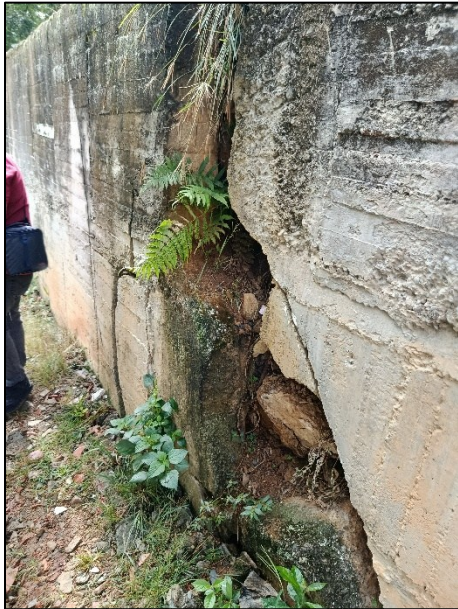
**Figura 2.** *Identificación de acero de refuerzo*

El refuerzo se identifico debido a que el muro presenta un desprendimiento de sección considerable (**Figura 2**), donde se alcanza a evidenciar barras N°4 (1/2”) espaciadas cada 0.25m. en sentido vertical y horizontal.

| Área / Componente | Propuesta de intervención | Objetivo |
|---|---|---|
| Zonas con acero expuesto | Limpieza, pasivación del acero y reposición de recubrimiento con mortero estructural | Proteger el refuerzo contra la corrosión y garantizar su durabilidad |

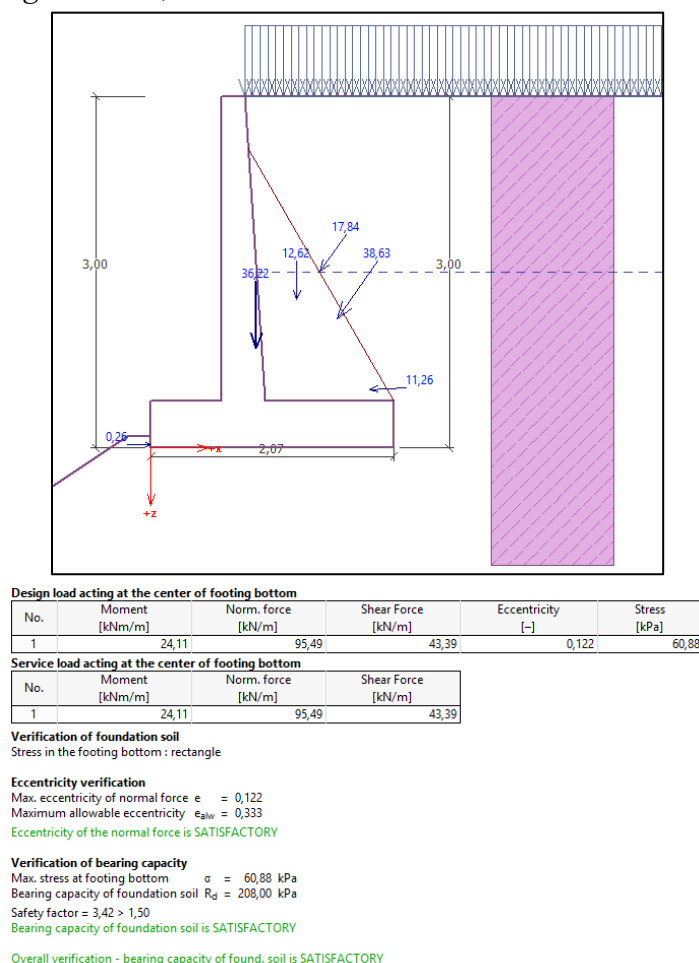
Figura 3. Análisis geotécnico, estabilidad local

| Componente | Tipo de análisis | Parámetro evaluado | Criterio de evaluación | Nivel de vulnerabilidad |
|---|---|---|---|---|
| Estabilidad local | Geotécnico | Volcamiento | $FS \geq 1.5$ (No necesita reforzamiento) | 2.64 |
| Estabilidad local | Geotécnico | Deslizamiento | $FS \geq 1.5$ (No necesita reforzamiento) | 1.27 |
| Estabilidad local | Geotécnico | Capacidad portante | $FS \geq 3.0$ (No necesita reforzamiento) | 3.42 |

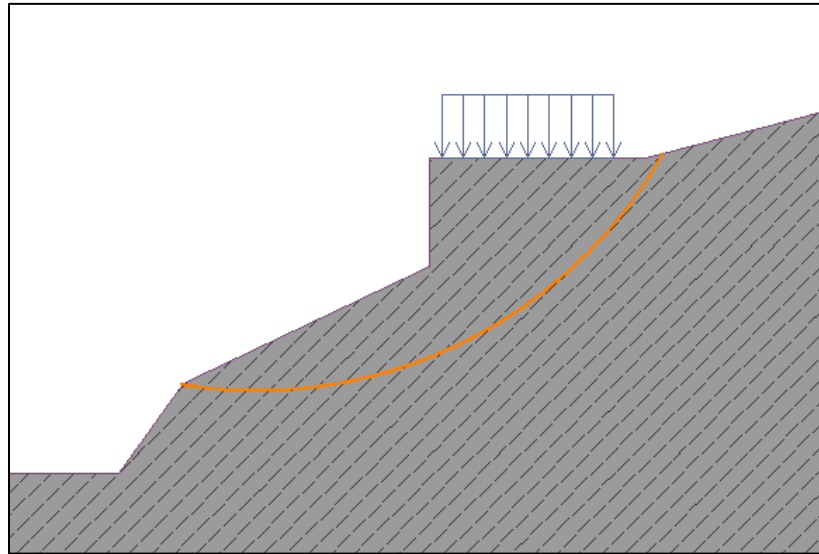
*Análisis geotécnico, estabilidad global*

| Componente | Tipo de análisis | Parámetro evaluado | Criterio de evaluación | Nivel de vulnerabilidad |
|---|---|---|---|---|
| Estabilidad global | Geotécnico | Deslizamiento (movimiento en masa) | $FS \geq 1.5$ (No necesita reforzamiento) | 1.12 |

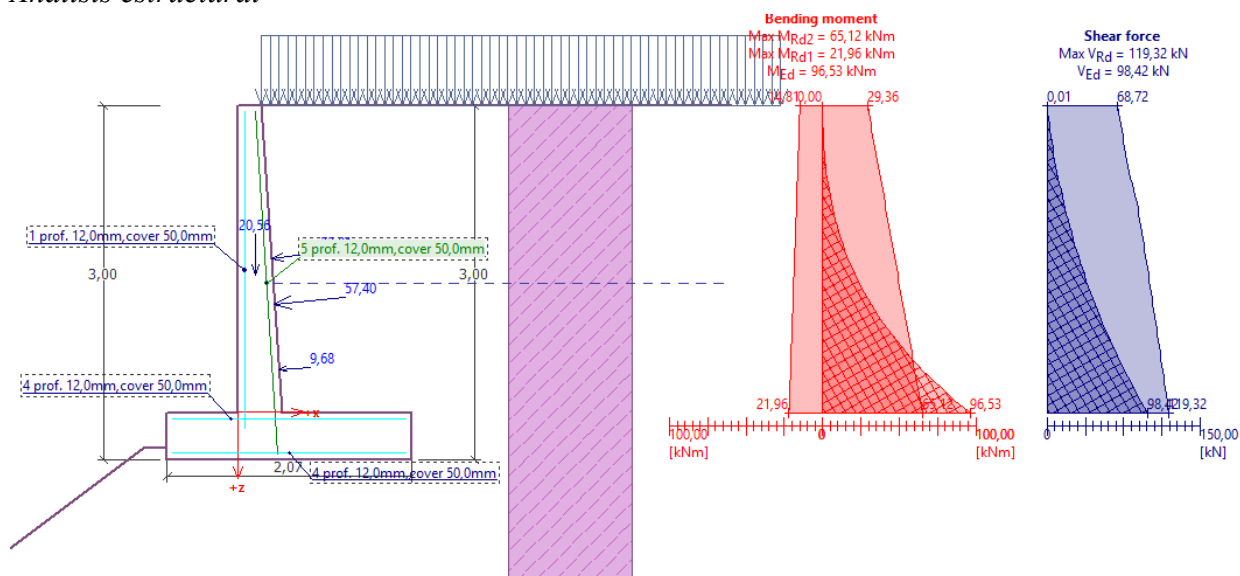
**Figura 5.**  
*Análisis estructural*

| Componente | Tipo de análisis | Parámetro evaluado | Criterio de evaluación | Nivel de vulnerabilidad |
|---|---|---|---|---|
| Estructural | Flexión en vástago (intradós) | Momento resistente vs actuante | $\leq 1.0$ (No requiere reforzamiento) | 3.82 |
| Estructural | Flexión en vástago (trasdós) | Momento resistente vs actuante | $\leq 1.0$ (No requiere reforzamiento) | 1.48 |
| Estructural | Flexión en zapata (cara superior) | Momento resistente vs actuante | $\leq 1.0$ (No requiere reforzamiento) | 1.03 |
| Estructural | Flexión en zapata (cara inferior) | Momento resistente vs actuante | $\leq 1.0$ (No requiere reforzamiento) | 1.11 |
| Estructural | Corte en vástago | Resistencia al corte | $\leq 1.0$ (No requiere reforzamiento) | 0.82 |
| Estructural | Corte en zapata | Resistencia al corte | $\leq 1.0$ (No requiere reforzamiento) | 0.28 |
